## 第2章

## 第2章 千葉県の被害

### 第1節 被害の概要

# 東日本大震災による県内の被害状況

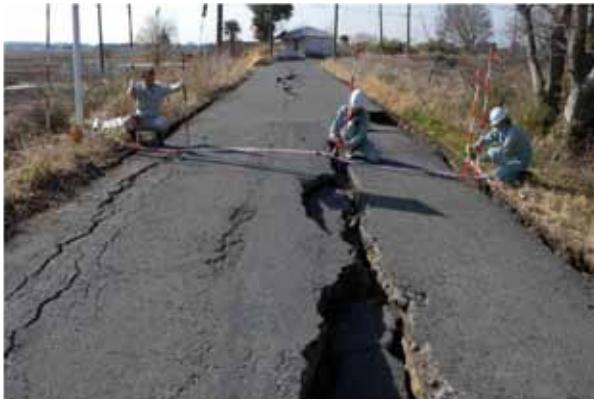
県管理道路では、路面の段差や亀裂、液状化による埋没等の被害が発生し、橋梁も橋台背面の沈下等の被害はあったが、落橋はなかった。

写真 2-1-1 道路被害(県道鎌ヶ谷本埜線)

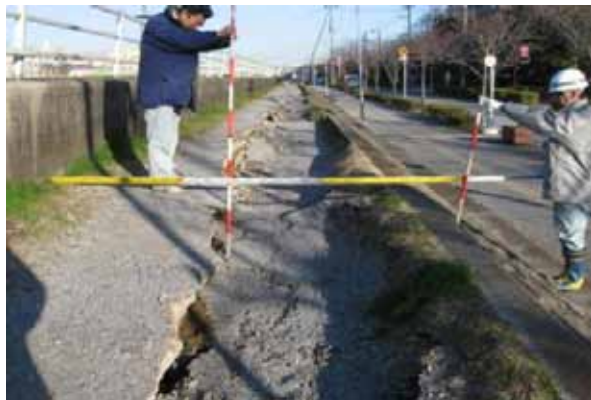
県内 92 ヶ所で地震に起因する堤防の損壊や亀裂及び沈下、津波に起因する堤防の決壊や護岸の損壊等の被害が生じ、被害額は約 72 億 9,530 万円となった。

写真 2-1-3 河川被害(境川：浦安市)

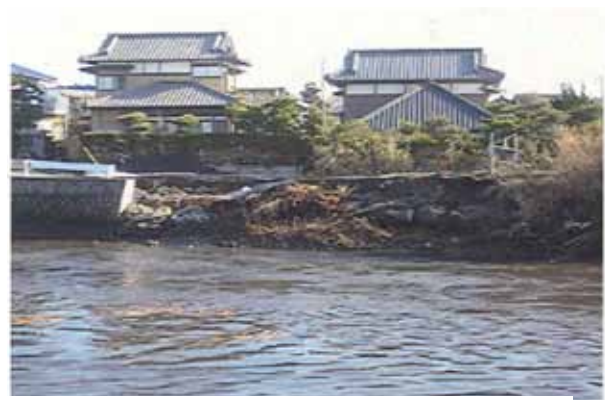
写真 2-1-4 河川被害(木戸川：山武市)

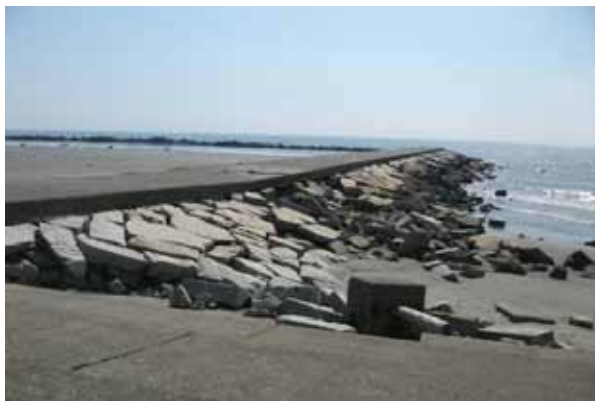
写真 2-1-5 海岸被害(旭海岸：旭市)

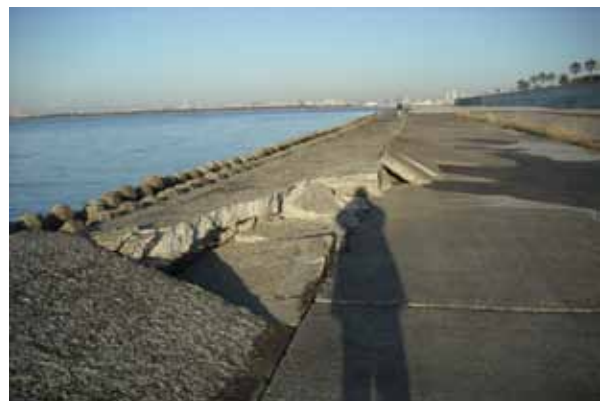
写真 2-1-6 海岸被害(浦安海岸：浦安市)

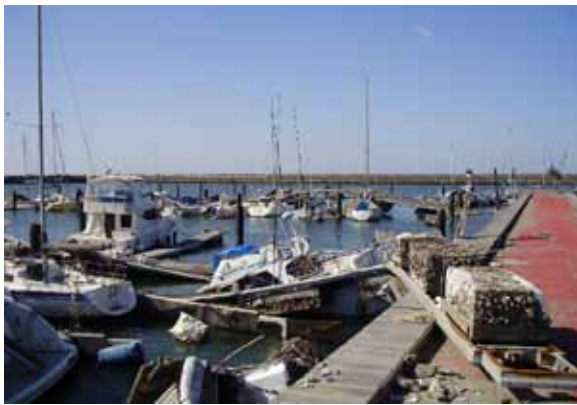
県内 44 ヶ所で地震、津波に起因する防波堤沈下、臨港道路の舗装等の亀裂が生じ、被害額は約 63 億 2,750 万円となった。

写真 2-1-7 港湾被害(名洗港(千葉マリーナ))

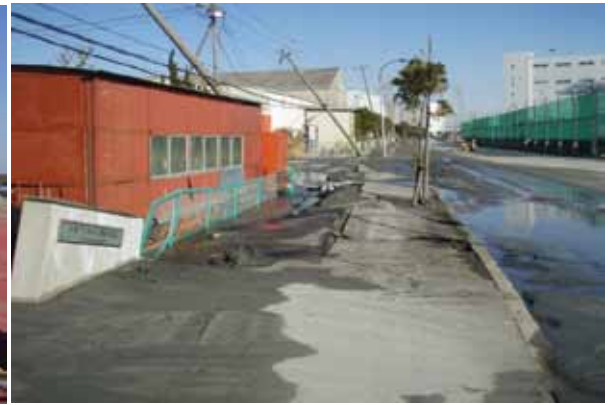
写真 2-1-8 海岸被害(千葉港(葛南中央地区)臨海道路)

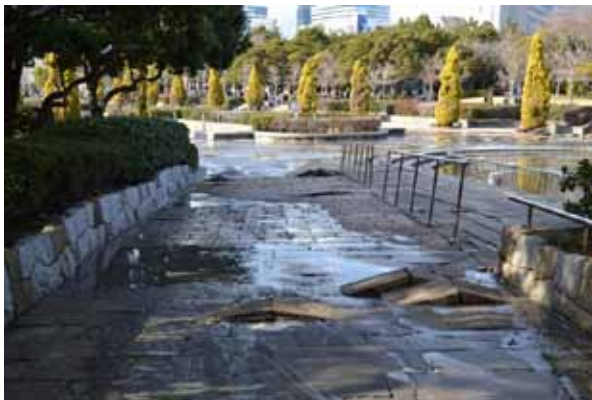
幕張海浜公園では、液状化により上下水道の破損、園路及び駐車場等にクラックや地盤沈下等の被害が広範囲に及んでおり、被害額は約2億9千万円となった。

写真 2-1-9 公園被害(幕張海浜公園)

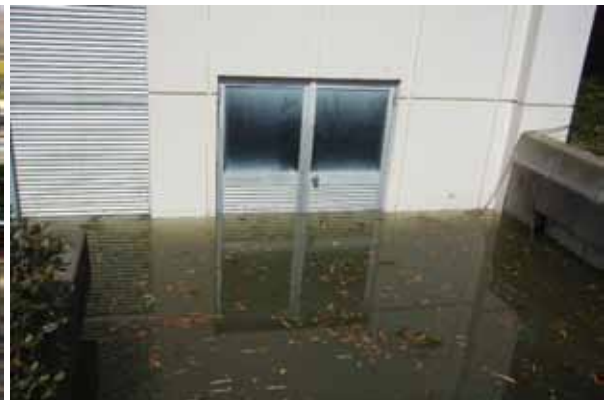
蓮沼海浜公園では、津波で園内が浸水し、プール機械室のモーター3基などが被害を受けており、被害額は約4千万円となった。

写真 2-1-10 公園被害(蓮沼海浜公園)

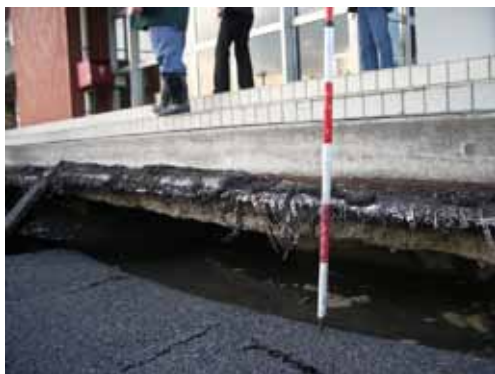
県立浦安南高等学校と香取市立新島中学校では、液状化による地盤沈下や給排水管の断裂被害があり、復旧工事にかなり時間を要することから、4 月から 8 月末までの約 5 ヶ月間、県立浦安南高等学校は旧県立船橋旭高等学校に、香取市立新島中学校は新島小学校に一時移転して教育活動を行った。

写真 2-1-13 県立浦安南高等学校  
校舎周辺の地盤沈下

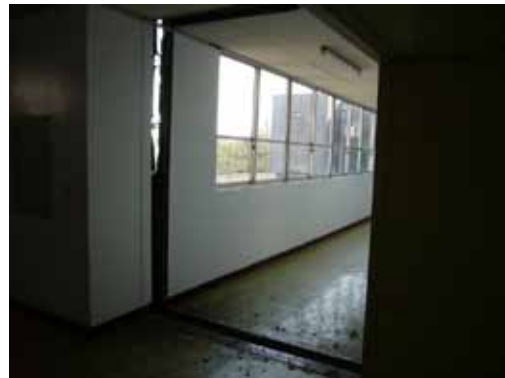
写真 2-1-14 香取市立新島中学校  
エクスパンション部分の断裂（香取市提供）

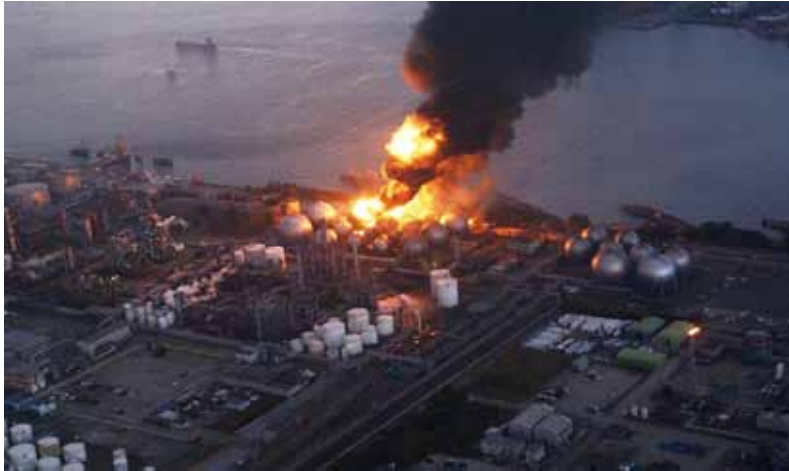
東北地方太平洋沖地震発生後の最大余震である茨城県沖地震の発生時にコスモ石油(株)千葉製油所の364番タンクが座屈した。それにより付近の配管が破損し内部流体である液化石油ガス(以下「LPG」という。)が漏洩した。漏洩・拡散したLPGに着火し、364番タンク付近で火災が発生した。その影響により364番タンクに隣接するLPGタンクが爆発・延焼し、さらに付近の複数のLPGタンクに火災が拡大した。この火災に対しては、大容量泡放射システムが実践配備のため搬送され、海上からも消火活動が行われた。

写真 2-1-15 コスモ石油(株)  
千葉製油所 LPG タンク爆発  
火災 (千葉市消防局提供)

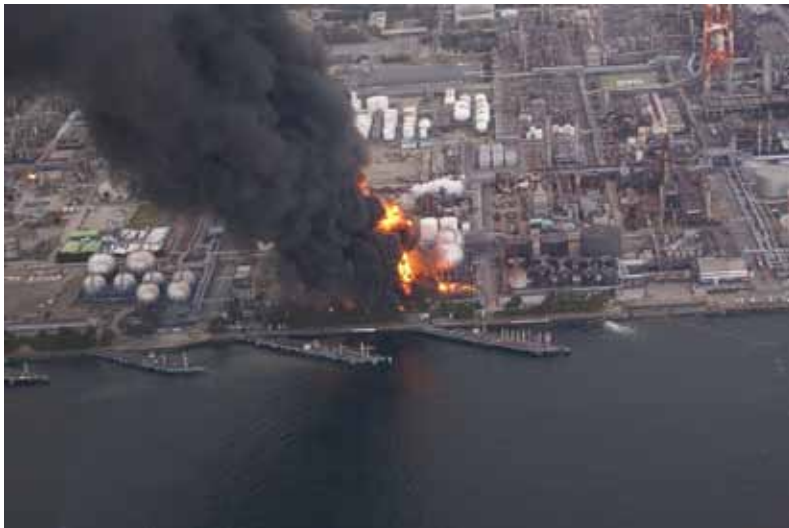
写真 2-1-16 コスモ石油(株)  
千葉製油所 LPG タンク爆発  
火災 (千葉市消防局提供)

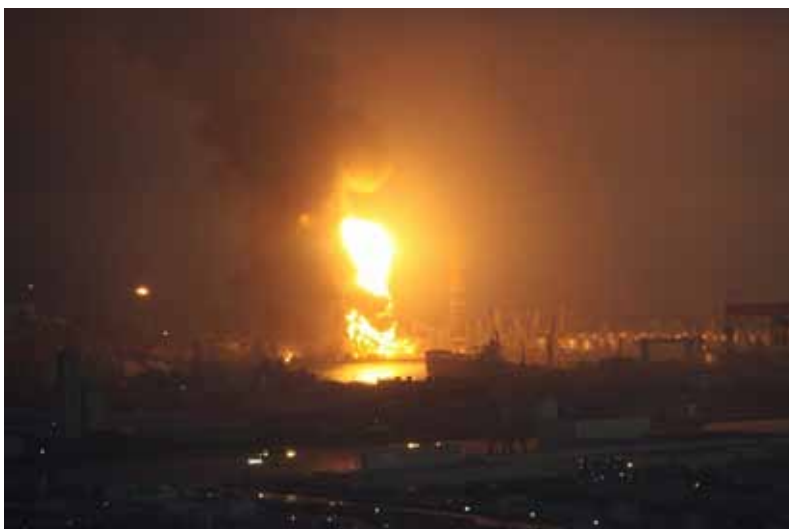
写真 2-1-17 コスモ石油(株)  
千葉製油所 LPG タンク爆発  
火災 (千葉市消防局提供)

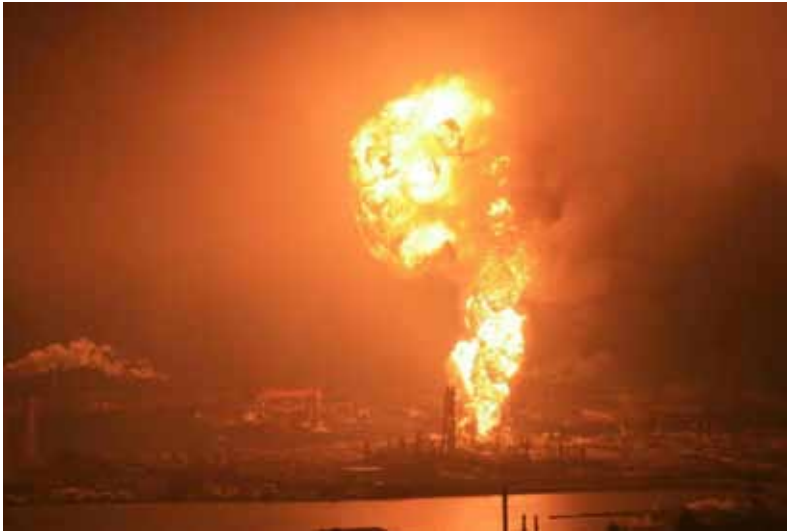
写真 2-1-18 航空隊ヘリから確認したコスモ石油(株)炎上時の火柱(千葉県警察提供)

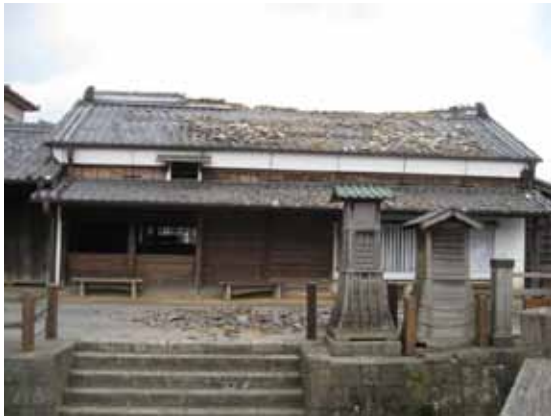
写真 2-1-19 国指定史跡「伊能忠敬旧宅」の被害状況  
(提供：香取市教育委員会)

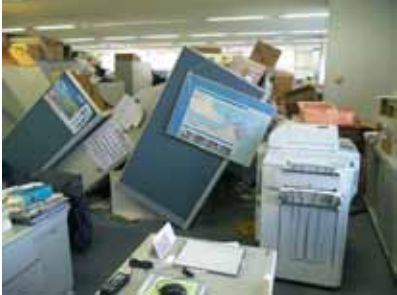
<p>写真 2-1-25 ロッカー等の転倒</p> </div> <div style="text-align: center;">

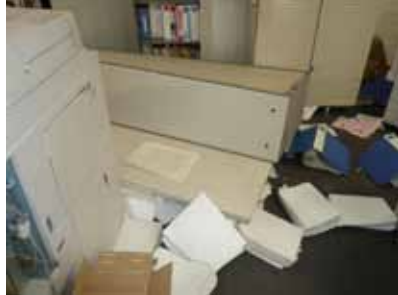
<p>写真 2-1-26 移動式ロッカーのはずれ</p> </div> </div>
中庁舎	○2階男子トイレのタイルの剥離
議会棟	<p>○高架水槽の緊急遮断弁の作動による断水</p> <p>○議場内の議長席背面ボードの傾き、剥離</p> <p>○軒裏ボード（一部）の亀裂</p> <p>○議場カーテンレール周り天井（一部）剥離</p> <p>○5階東側男子トイレ入口のクラック</p>
新都市ビル	<p>○7～8階壁の亀裂</p> <p>○6階駐車場スペースの天井の温水配水管亀裂 2ヶ所漏水のため、7～9階の暖房不可</p> <p>○エレベーター2号機のロープのはずれによる停止</p> <p>○1階男子トイレ壁タイルの剥離</p> <div style="text-align: right;">   <p>写真 2-1-27 タイルの剥離</p> </div>

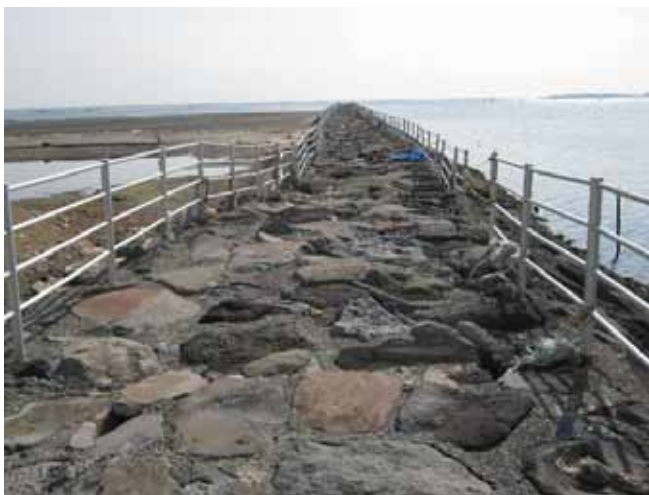
写真 2-1-34 防波堤  
左右、上下に大きく歪んだ

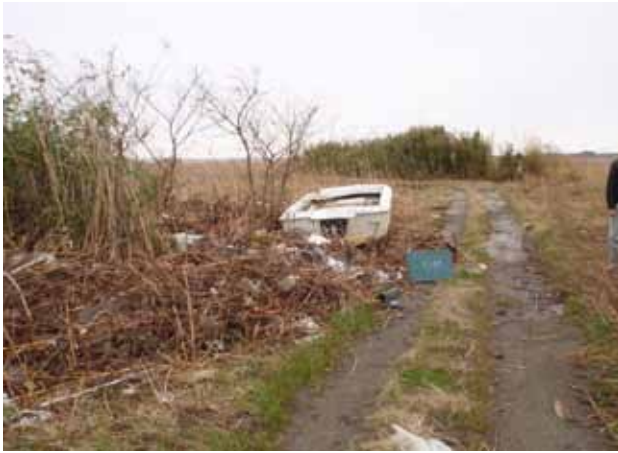
写真 2-2-3 打ち上げられた漂流物  
(四日市場町)

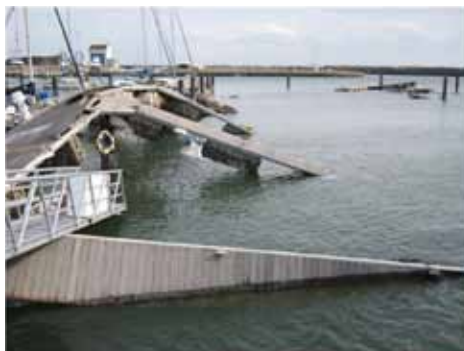
写真 2-2-6 損傷した栈橋 (銚子マリーナ)

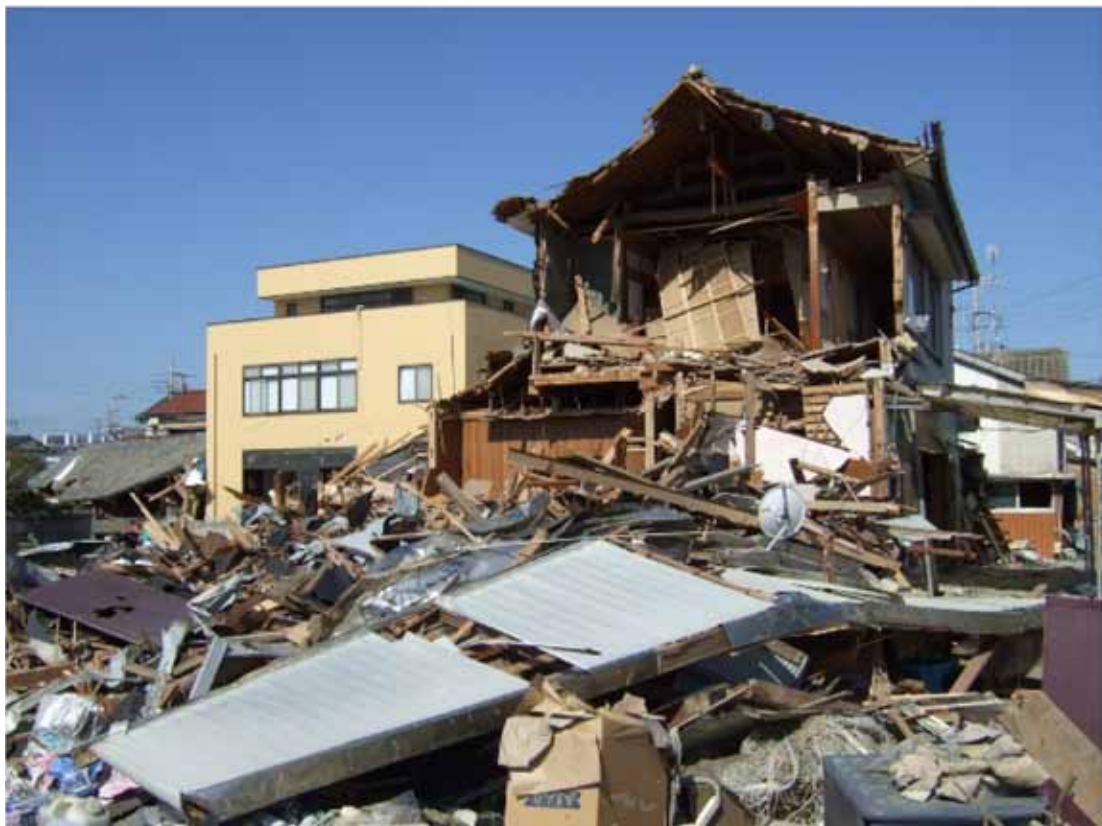
写真 2-2-10 倒壊した木造家屋と窓ガラスが破損したコンクリート造りの家（旭市飯岡）

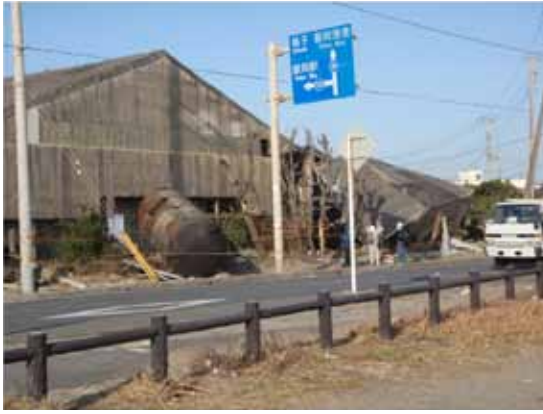
写真 2-2-11 倒壊した工場倉庫とタンク  
(旭市萩園)

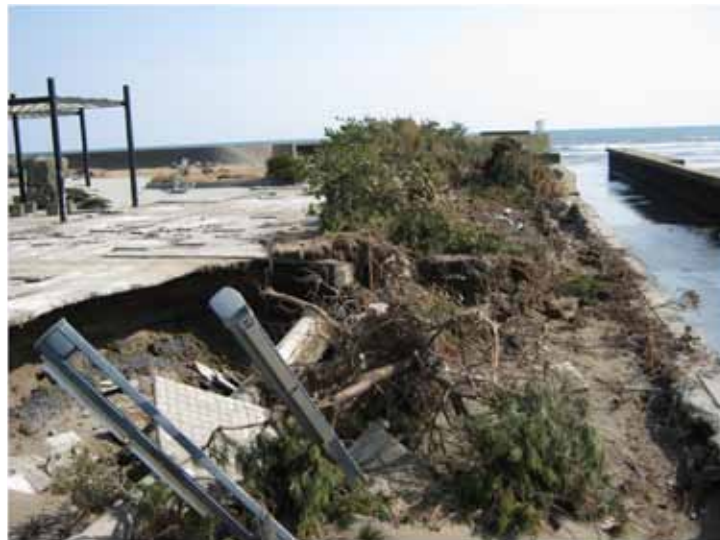
写真 2-2-15 矢指川左岸の河口付近 (矢指橋東岸)  
内陸への津波の進入口となった。  
松や支柱が上流側に倒れている。  
(旭市椎名内)

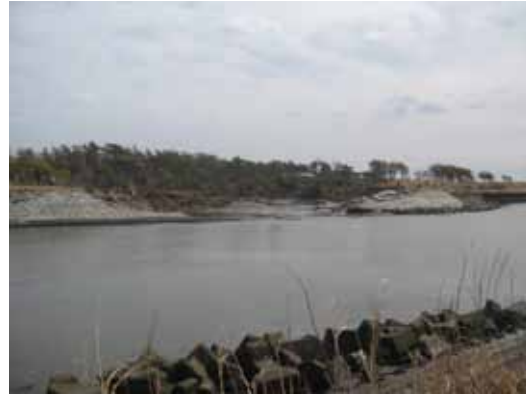
しかし、砂丘の切り割り道路（人工改変道路）や砂丘の低い部分乗り越えて津波が進入していた。また、中小河川では津波が奥深くまで遡上しており、そのような遡上津波は、水路等を介して砂丘の後背湿地にも進入し浸水域を拡大した。該当地域としては、栗山川流域や作田川に接する片貝漁港周辺が挙げられる。また、護岸が破壊されて氾濫した例としては木戸川が挙げられる。

写真 2-2-16 木戸川の堤防の決壊  
(山武市)

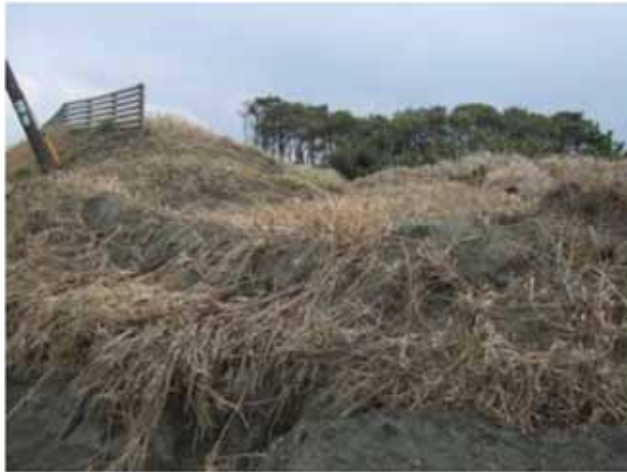
写真 2-2-19 砂丘の侵食（一宮町）

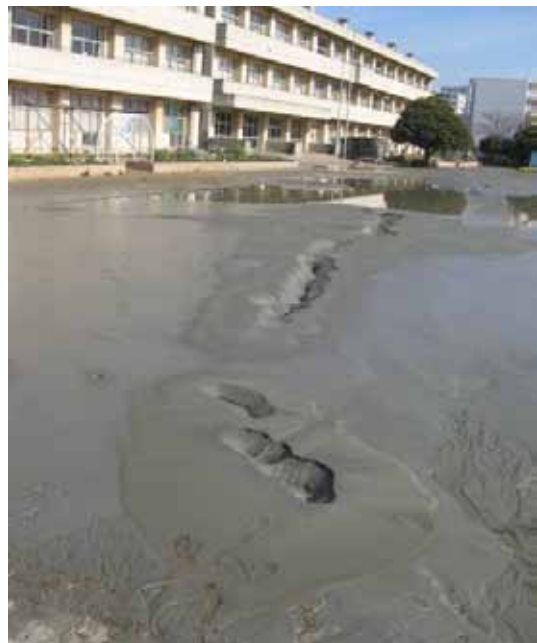
写真 2-3-13 千葉市美浜区高浜三小 大規模な亀裂に伴う噴砂と沈下でできた水たまり (3/12)

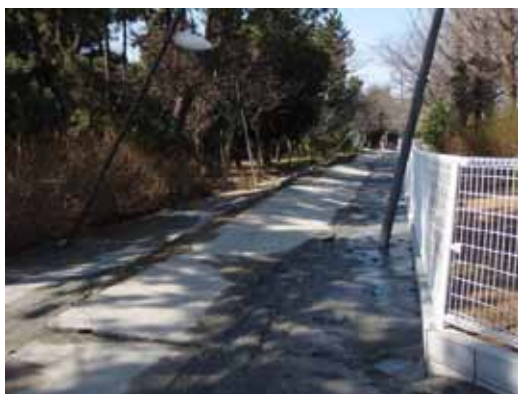
写真 2-3-12 習志野市袖ヶ浦 噴砂と地表の変形、電柱の傾動 (3月中旬)

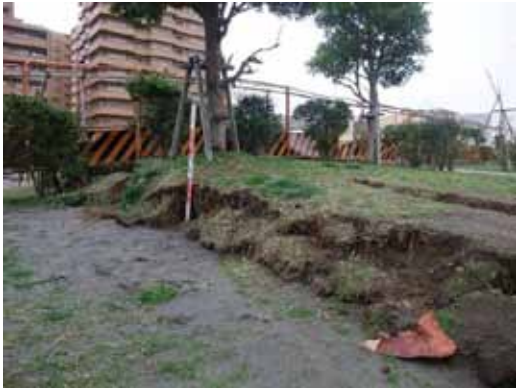
写真 2-3-14 浦安市明海 落差 40cm ほどの直線上の断裂が認められた  
断裂の上盤側は変形も小さいが、下盤側（北西方向）は著しい液状化現象が認められる  
この断裂は約 1km にわたって追跡できる（3 月下旬）

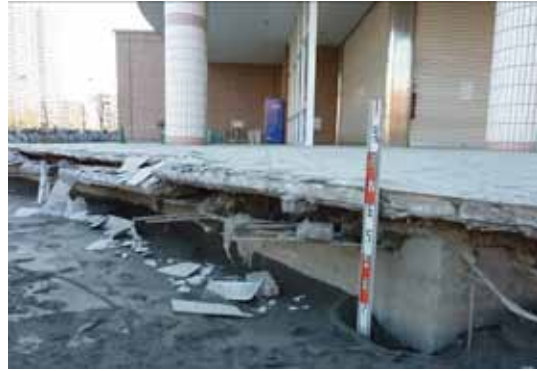
写真 2-3-15 浦安市明海 噴砂と沈下による抜け上がり（3月中旬）

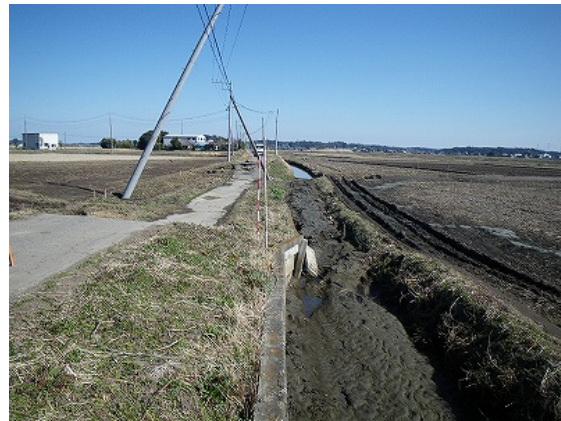
写真 2-3-22 香取市谷中 噴砂で埋まった水路と液状化—流動化部分の大きな沈下 (3/18)

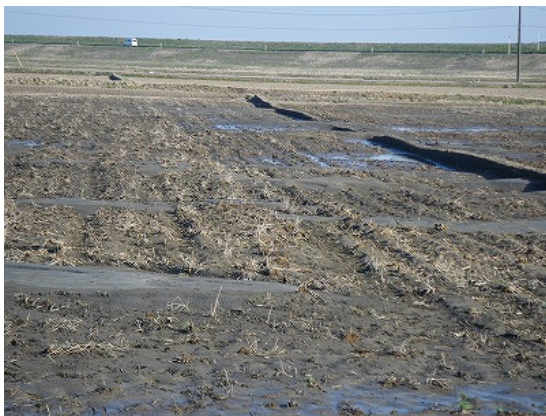
写真 2-3-23 香取市石納 波打った畦と噴砂。平行な亀裂が走りそこから砂の噴出がみられる (3/19)

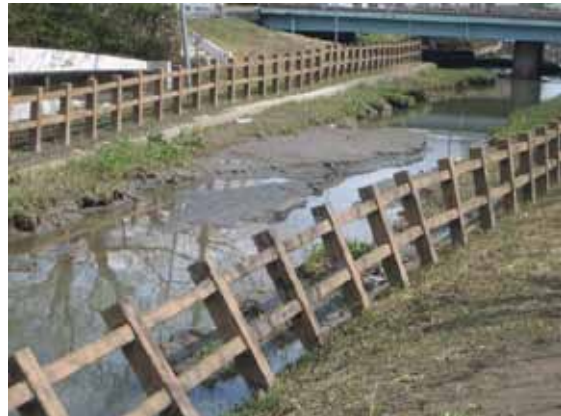
写真 2-3-24 香取市佐原口 十間川護岸のはらみ出しと河床の盛上り (3/19)

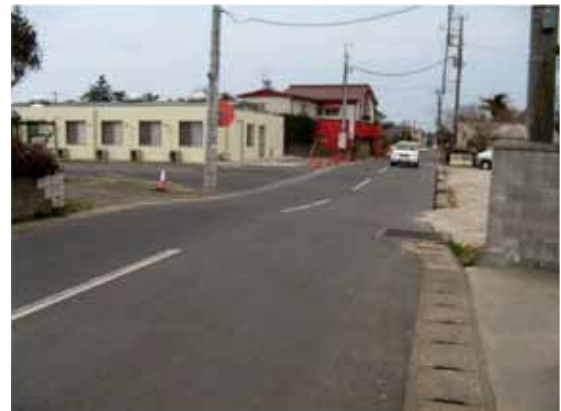
写真 2-3-26 旭市篠堆 砂鉄採取跡地部分が沈下し、道路には地波がみられる (3/20)

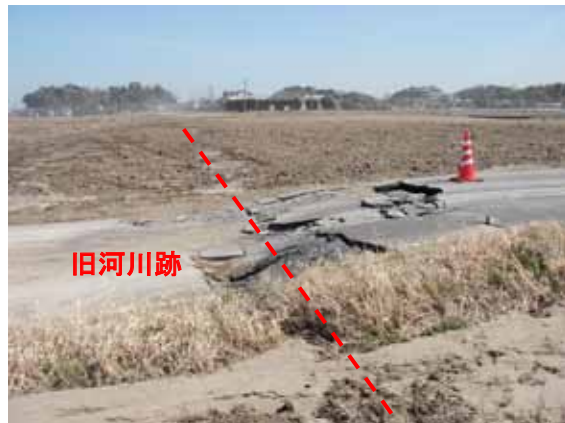
田面の高低差は最大 40cm、  
 作土層 (通常田面下 15cm 程度)  
 より下の基盤面 (水稻作を続ける  
 ことで固く締まった面) の  
 しゅう曲に加え、噴砂の堆積  
 (平均 20cm、最大 40cm) に  
 による。  
 噴砂中には泥炭が含まれ、深さ  
 10m の層に存在する河川堆積  
 物と推察された。

写真 2-3-27 河川跡に沿った沈下

全面的な土壌改良は費用対効果の面で難しいため、作土層の表土を一度剥ぎ、基盤面の噴砂孔を埋め、不陸整形を行うにとどめる。

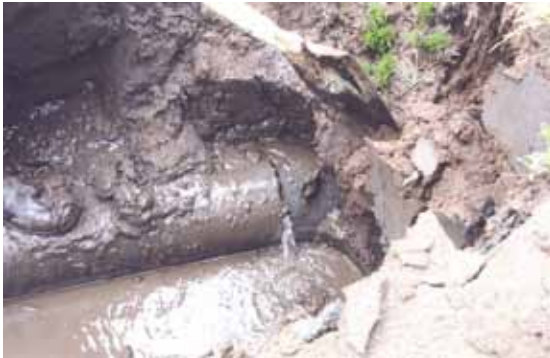
石納野間谷原地区では、田面下に石綿管が埋設されており、至るところで破断による漏水が見られた。神崎西部地区では、塩化ビニル管を砂で埋め戻した部分の道路が沈下、崩壊していた。

写真 2-3-31 用水路（石綿管）の破損・漏水

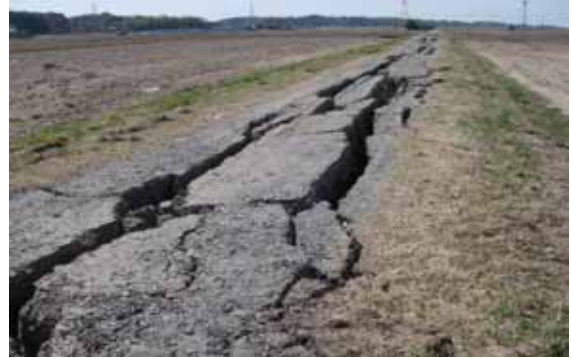
写真 2-3-32  
用水路（塩化ビニル管）埋設箇所沈下

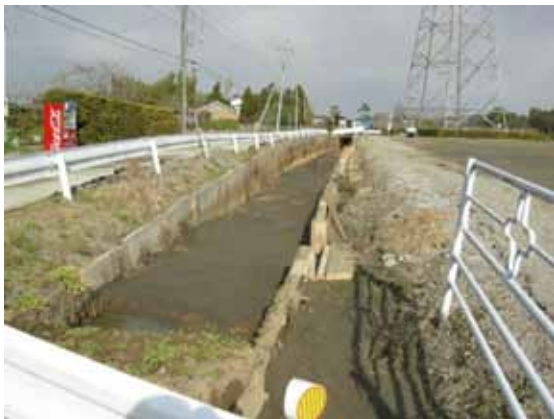
護床の無い水路では噴砂による閉塞、U字溝は蛇行などが見られた。

写真 2-3-33 排水路の噴砂による閉塞
