3. 甚大な浸水被害が発生した要因

なぜ、これほどまでに甚大な浸水被害となったのか、
一宮川流域のそもそもの特性やこれまでの変遷、
今回の降雨などに着目して考察しています。

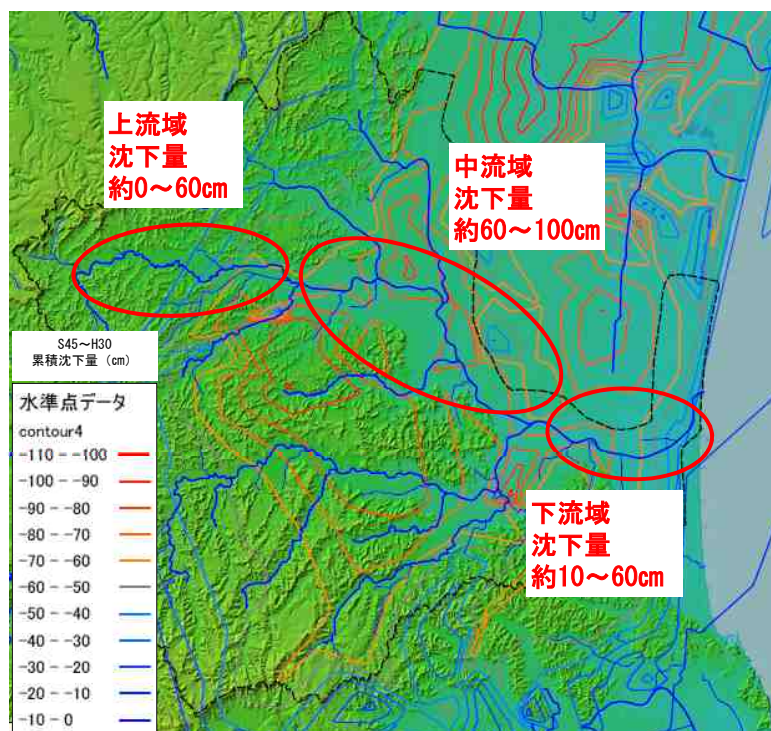
S45以降の累積沈下量

- 一宮川流域は、茂原市、一宮町、睦沢町、長生村、長柄町、長南町の6市町村にまたがり、茂原を中心に長生郡市の社会・経済・文化の基盤となっています。
- 流域の年平均降水量は、1,660mm程度で降水量は県内では比較的多く、流域の地質は、上流が砂岩、泥岩を主体とする上総層群からなり、下流は台地の土が削られて堆積した沖積層となっています。
- 茂原市街地が位置する中流域で河川の流れが緩くなり、かつ、5つの支川が合流するため、特に氾濫しやすい特性となっています。
- 九十九里地域では、地盤沈下が発生し、昭和40年代半ばには、年間の沈下量が10cmを超える地点が見られました。現在、沈下量は減少しているものの、依然として一部地域で年間1~2cm程度の沈下が見られます。
- これまで、一宮川流域では、昭和45年7月豪雨、昭和46年台風25号、平成元年8月台風12号、平成8年台風17号、平成25年台風26号、令和元年10月豪雨などと、度々甚大な浸水被害が生じました。

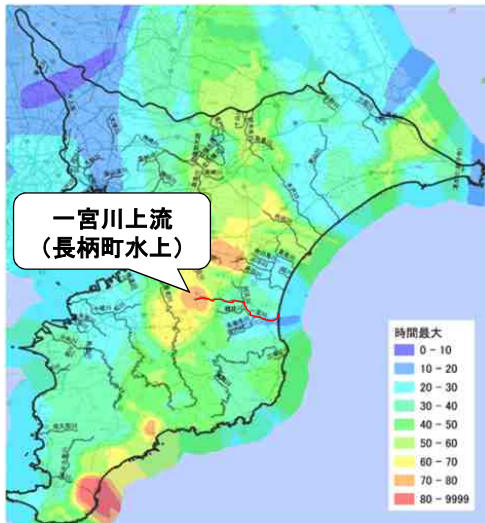
1時間最大雨量

■ 令和元年10月25日、千葉県上空で発達した雨雲は、房総半島中央の丘陵部から北総地域へと縦断し、**長柄町水上地先で時間最大雨量77ミリメートル、半日の総雨量は360ミリメートル**を記録するなど、**猛烈な雨が降りました。**

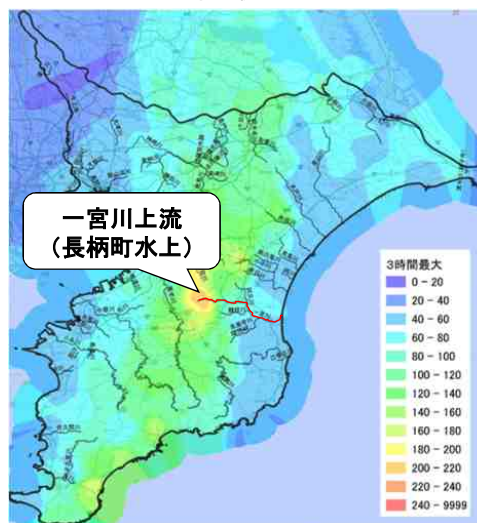
3時間最大雨量

■ 当該箇所における3時間当たりの降雨は、**過去甚大な被害をもたらした平成元年、平成8年の約2倍に相当する降雨量**となりました。

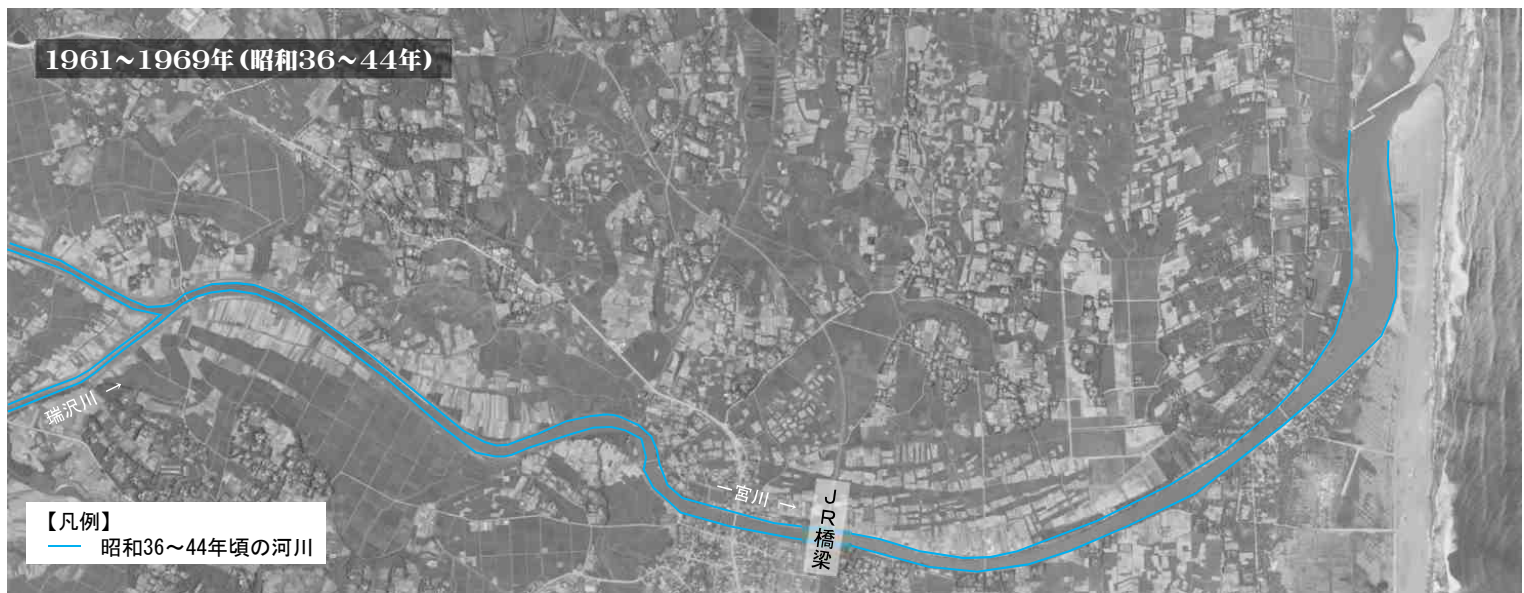
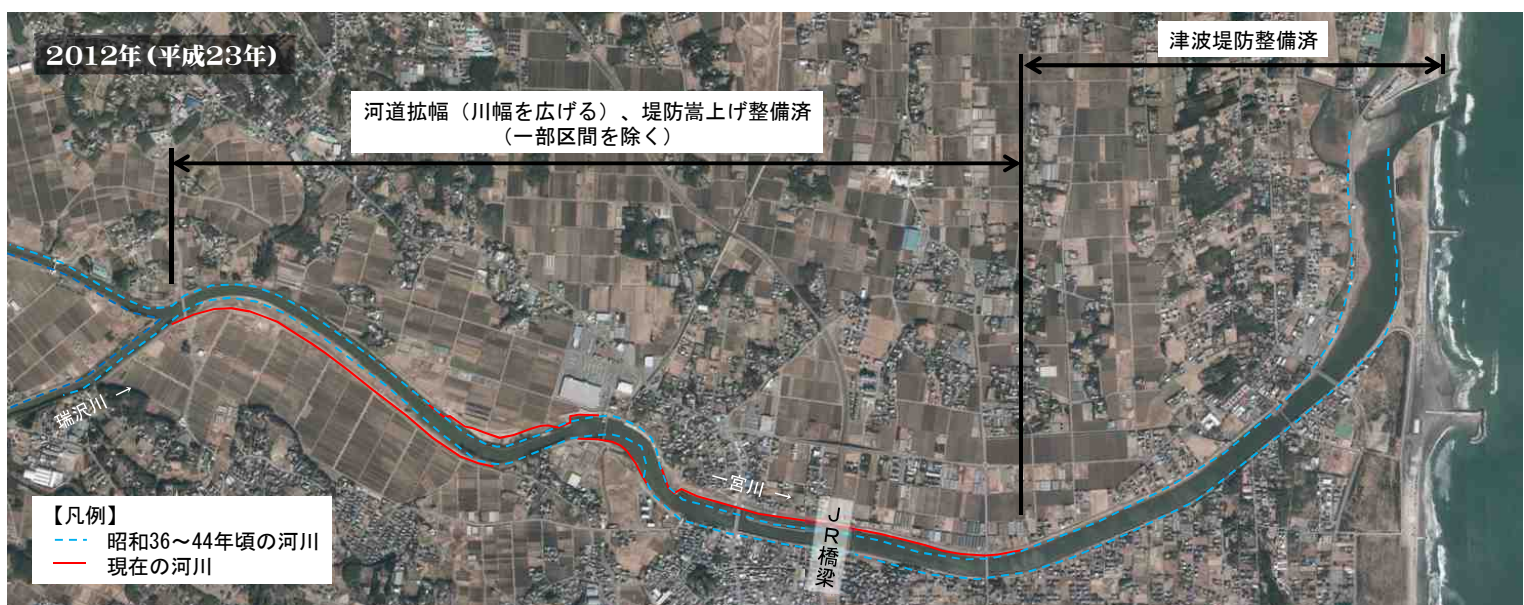
一宮川流域の変遷（流域全体、下流域）

- **一宮川流域**では、平成元年災、平成8年災を契機として、流域内に、一宮川第一調節池、一宮川第二調節池、瑞沢川調節池、阿久川調節池の**4つの貯留施設を整備**しました。
- **瑞沢川合流点から下流域**では、一部区間を除き、**河道拡幅（川幅を広げる）及び堤防嵩上げ**を実施しており、**洪水流下能力を強化**してきました。
また、**中之橋から下流は津波堤防を整備**しており、結果として、洪水に対しては、**相当の安全度を確保**しています。
- 一方で、特に**JR橋梁から下流の河川沿い**では**宅地化が進展**しており、**万が一、計画規模を超える津波や洪水による氾濫があった場合、浸水被害が甚大になる傾向**にあります。

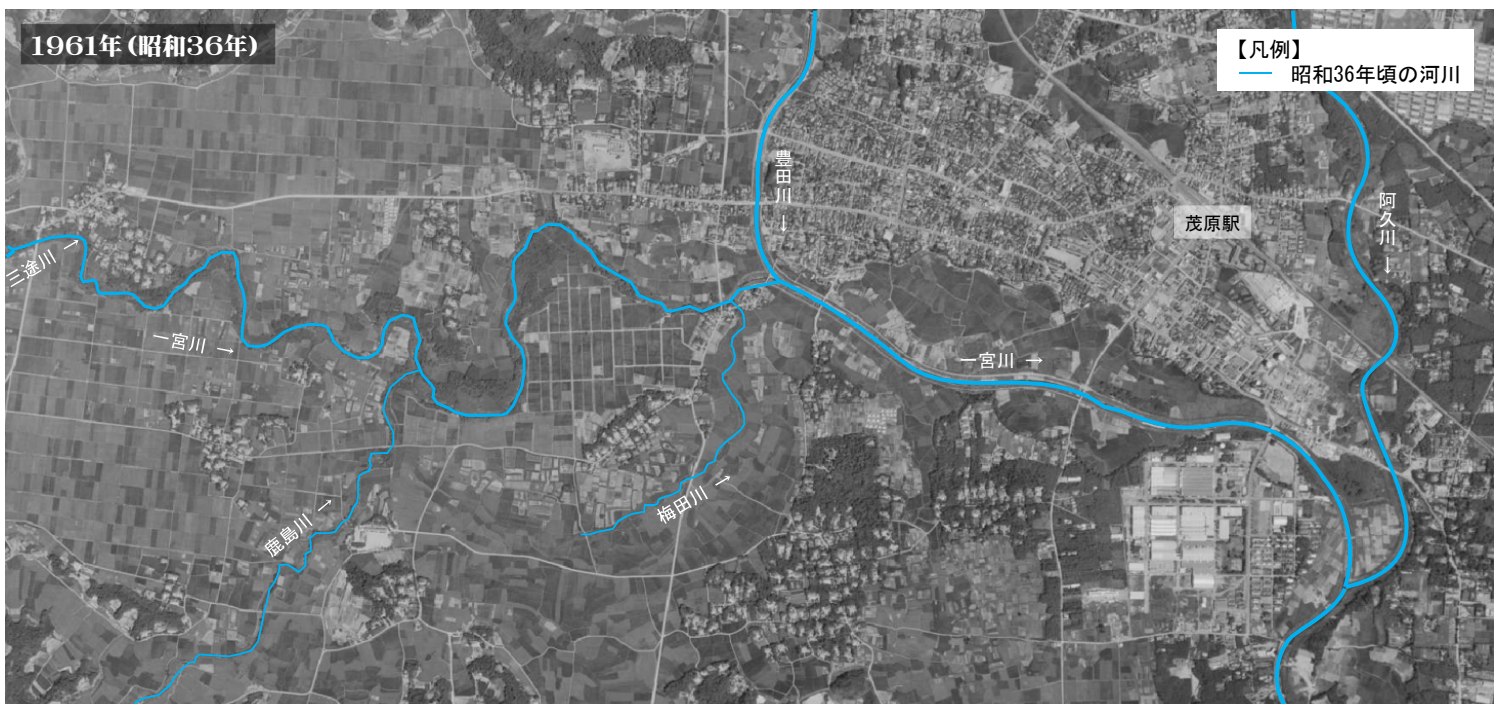
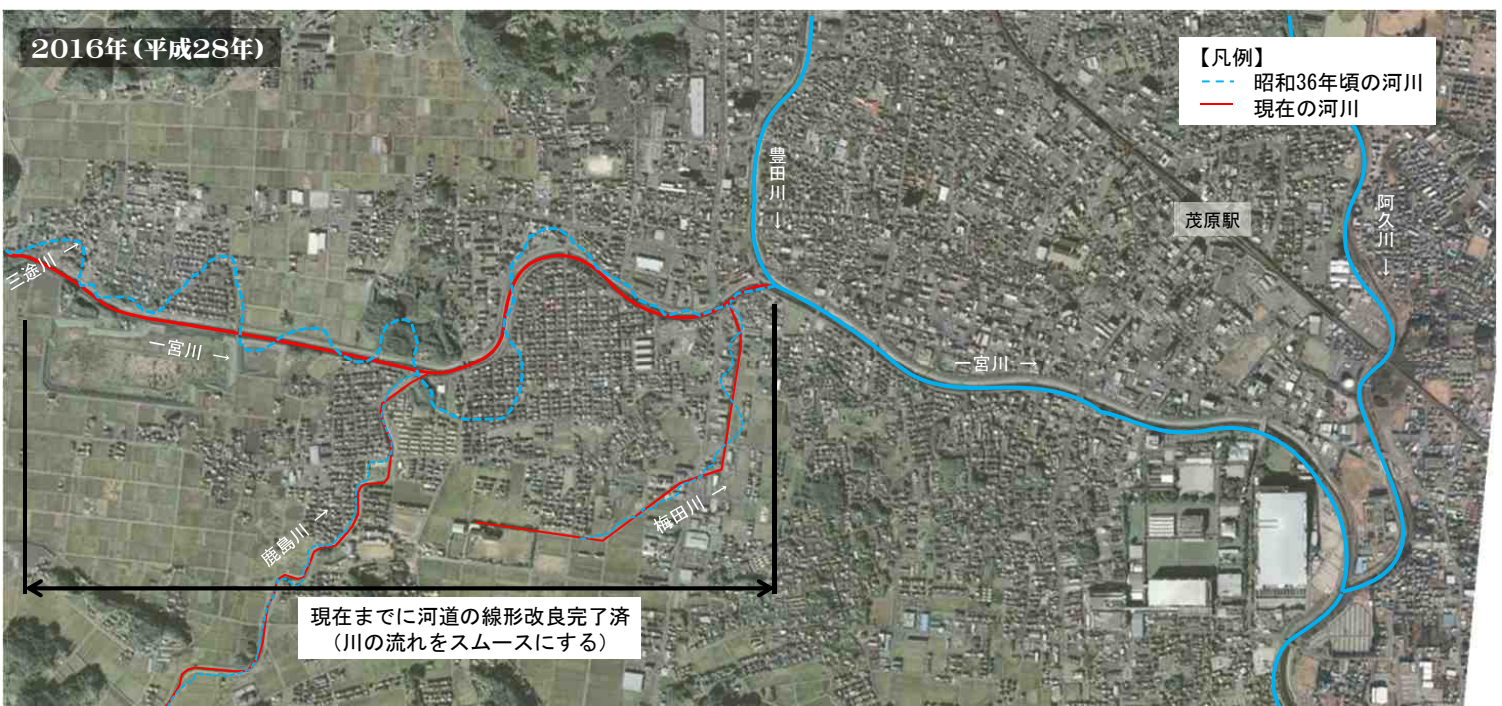
一宮川流域の変遷（中流域）

- **一宮川中流域（豊田川合流点～三途川合流点）では、昭和30年代から昭和40年代にかけて、川の流れをスムーズにするなどの河道改修が行われました。**
- **その後、急激な市街化により、河川沿いの低平地が宅地化され、従来有していた遊水機能、貯水機能が低下するとともに、河川氾濫が生じた際には、浸水被害を受けやすくなっています。**
- **また、低地部では、地盤沈下等により、河川への排水が困難となり、内水氾濫が増加しています。**

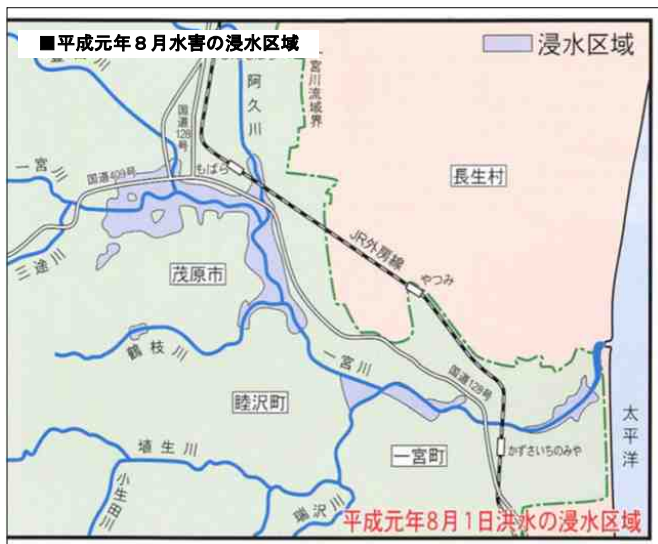
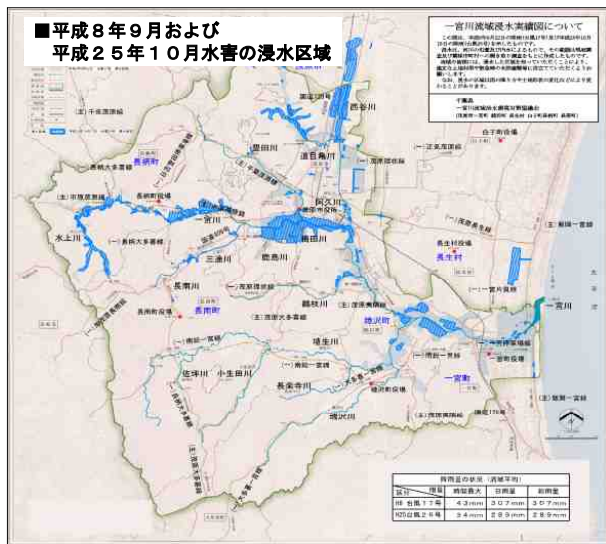
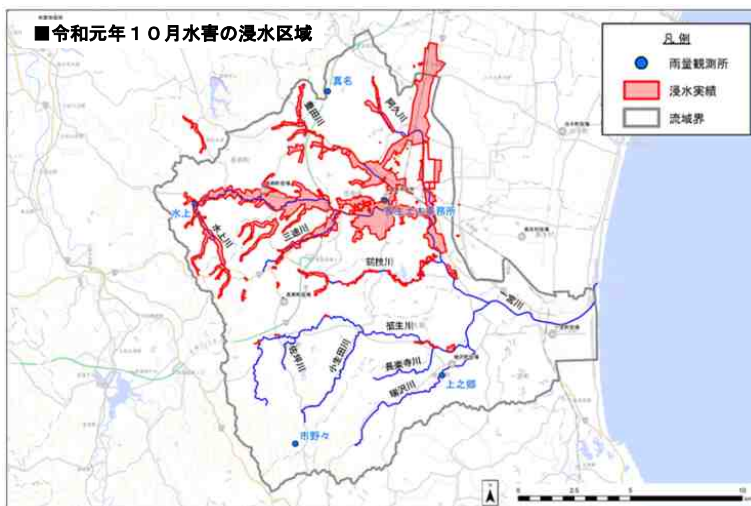
- 浸水被害の要因として、まず、一宮川流域が地形や河川の特徴から、**中流域で氾濫しやすいことが挙げられます。**
- また、近年、流域内の市街化や開発によって、従来有していた**遊水機能、保水機能が低下し、低地や河川に一気に流出するようになっています。**
- 今回の水害では、特に中上流域において、**短時間で激甚な豪雨となり、河川における洪水処理能力、地域から河川への排水能力を超えたため、河川氾濫や内水氾濫が生じました。**
- また、河川氾濫や内水氾濫が生じた**河川沿いにおいて、市街化が進展していたため、甚大な浸水被害になりました。**

- 平成元年災、平成8年災で甚大な被害を受けていた**下流域**においては、**一定程度の河川整備が完了していたことから、被害が発生しておらず、これまでの河川整備のストック効果が発揮されたと考えられます。**
また、**下流域の降雨量が多くなかったため、内水氾濫もありませんでした。**
