浦安海岸入船地区の護岸の対策工法の検討

説明資料

令和5年2月2日（木）

千葉県

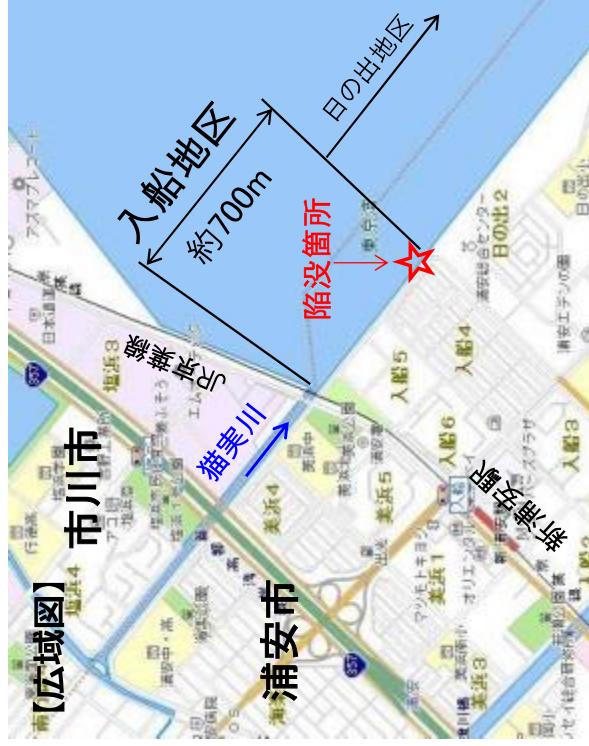
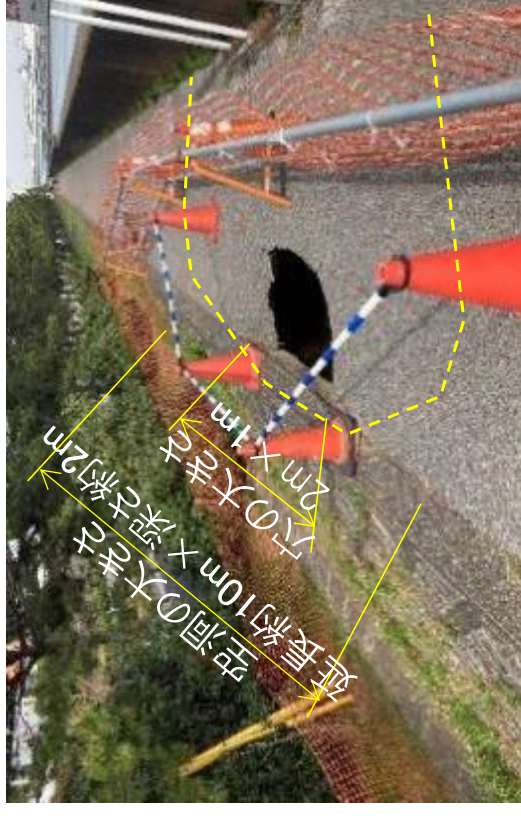
陥没発生状況

- 令和4年4月10日に浦安海岸入船地区（浦安市入船4丁目地先）の管理用通路の一部で陥没が発生した。
- 管理用通路の舗装の穴の穴の大きさは縦約2m x 横約1m、空洞の大きさは延長約10m x 深さ約2m程度あった。
- 陥没の発生を受け、海岸利用者の安全を確保するため、バリケードや看板類により利用者の立ち入りを制限するとともに、現場の養生を行った。

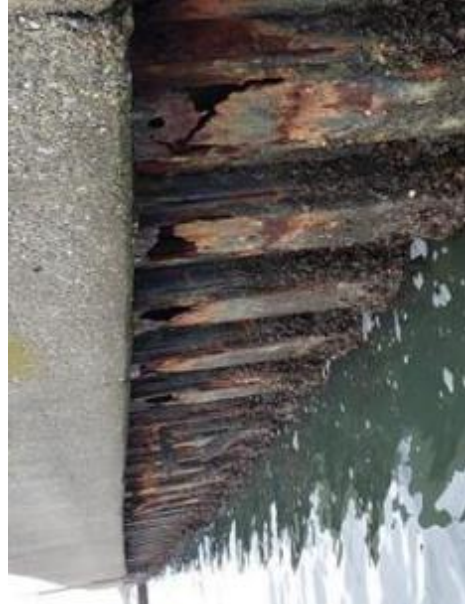
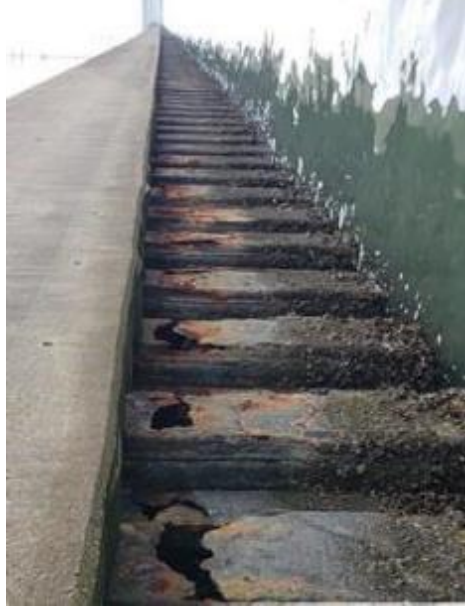
【陥没箇所の鋼矢板護岸の開孔状況】

縦最大0.5m×横約2.2m

- ・ 更なる空洞の拡大を防止するため、陥没箇所の鋼矢板の穴を塞ぎ、空洞を埋め戻す応急工事を実施。

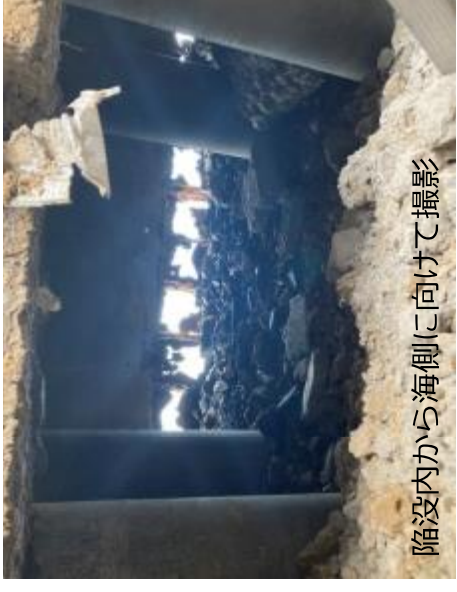
陥没内から海側に向けて撮影

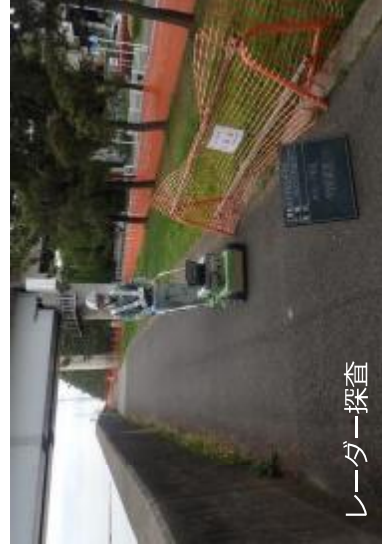
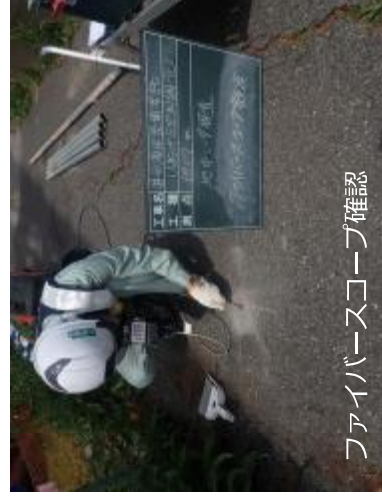
→ 陥没箇所以外、
空洞は確認されなかった

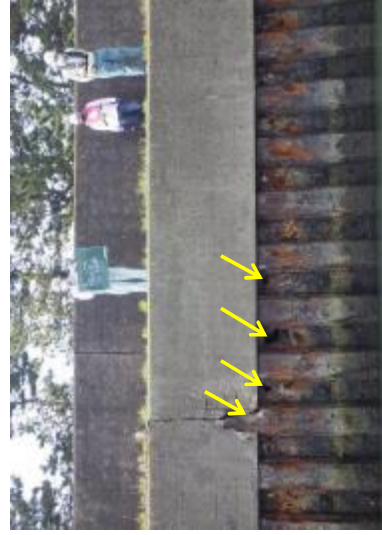
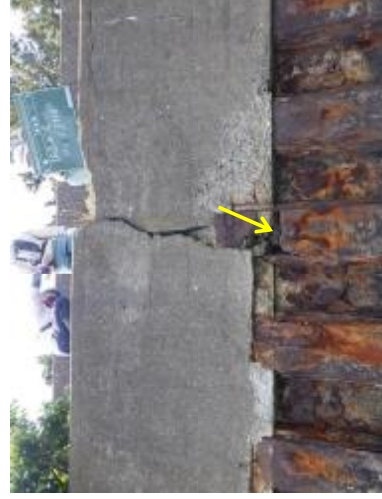
○鋼矢板護岸の目視調査

→ 陥没箇所以外でも
大小の開孔を確認

- ・ 鋼矢板の穴の拡大による堤防の空洞の発生を予防するため、鋼矢板の穴（大小約30箇所）を塞ぐ応急工事を実施。

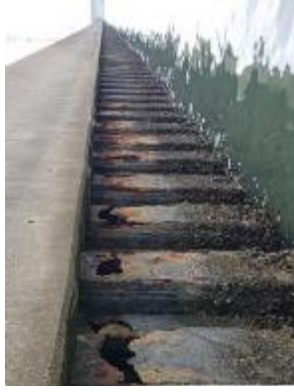
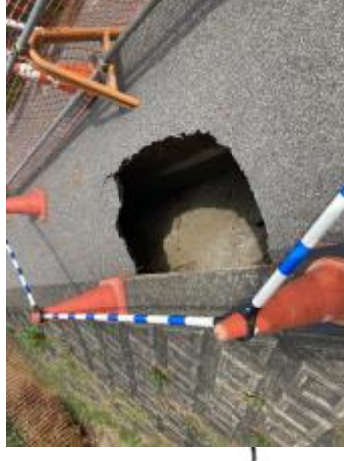
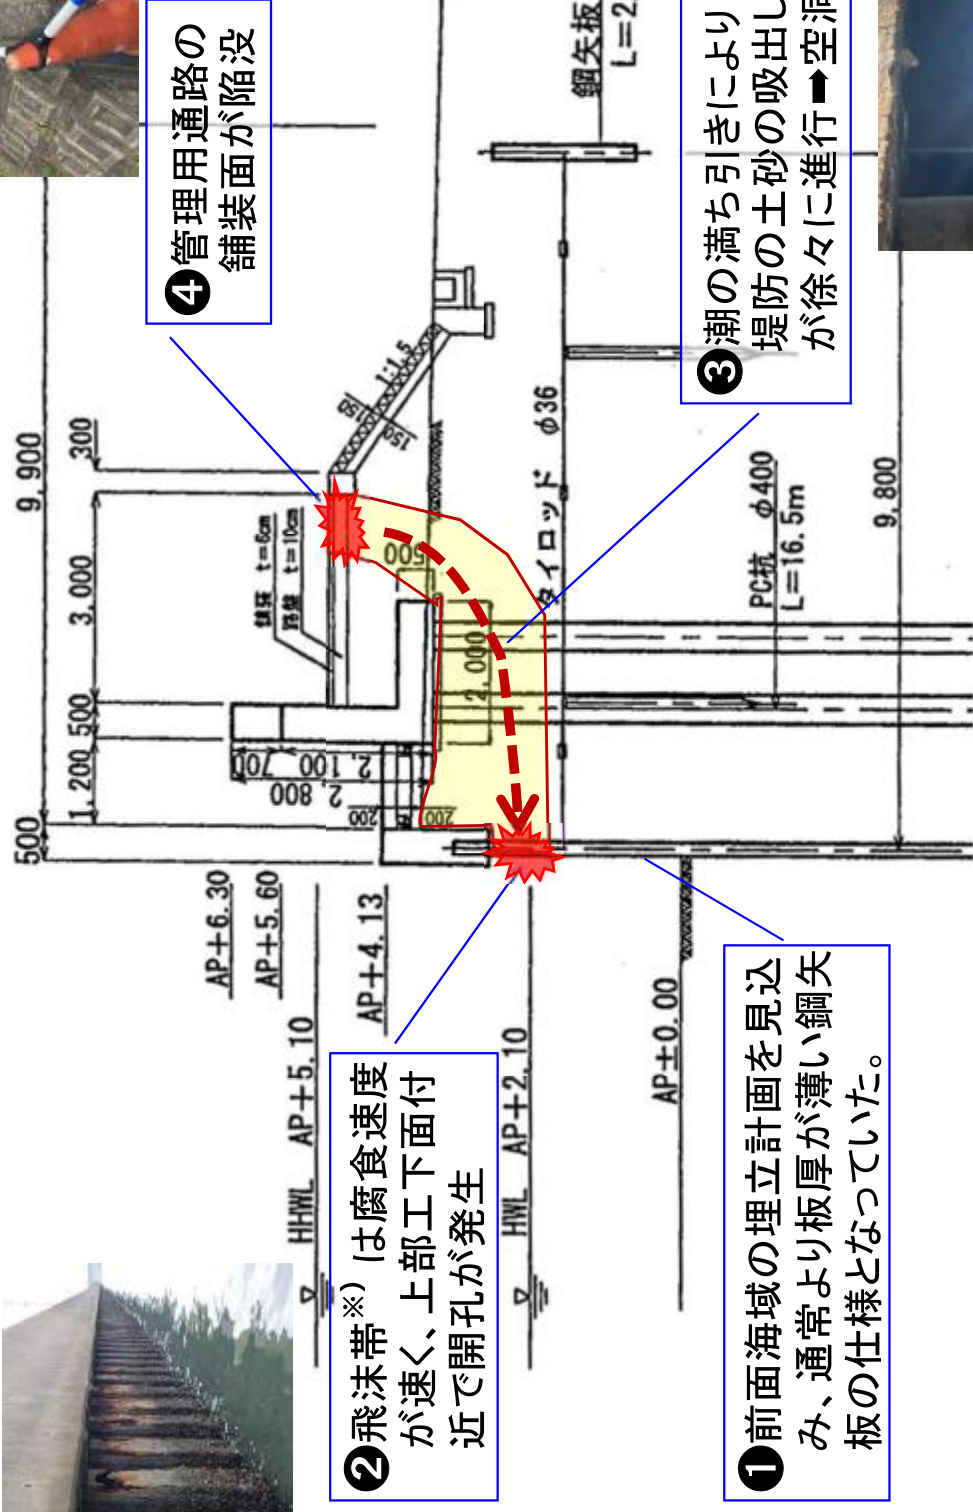
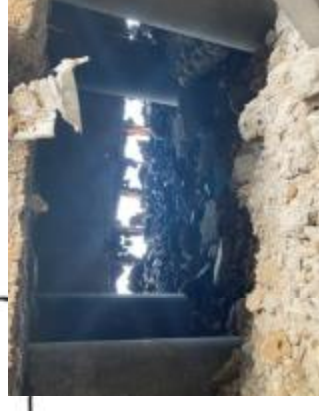
3. 管理用通路の陥没のメカニズムの推察

※) H.W.L直上部で、飛沫を浴び酸素の供給も十分な範囲

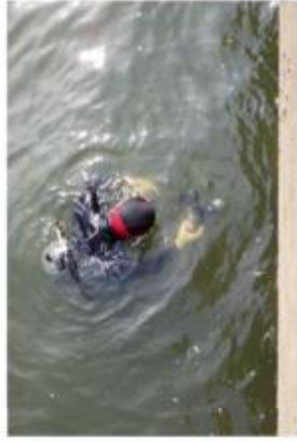
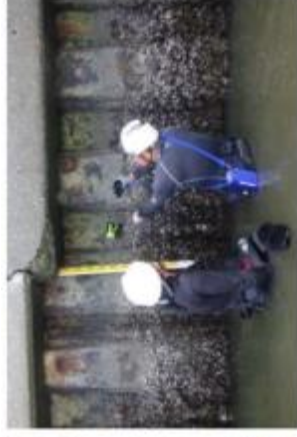
○目視調査

- ・ 令和4年度と平成30年度の調査結果と比較すると、顕著な開孔部の拡大は認められないものの、新たな開孔部が確認されるとともに、全部で約30箇所の開孔部が入船地区全体に点在していた。
- ・ 鋼矢板の肉厚の減少が確認された。

- ▶ **入船地区全体の鋼矢板護岸の改修を実施する。**

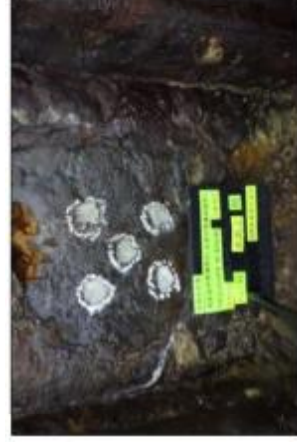
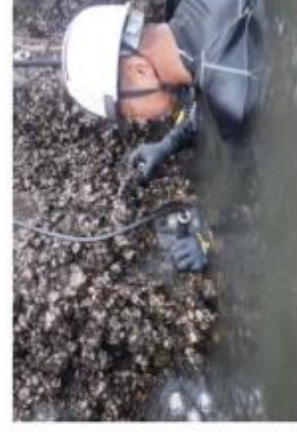
○鋼矢板の肉厚調査

- ・ 入船地区全体で老朽化が著しく進行している。
- ・ 鋼矢板の残存肉厚が平均で5mm程度しかなく、港湾の維持管理基準※) に基づくと、**部分補修対応は困難**と判断される。

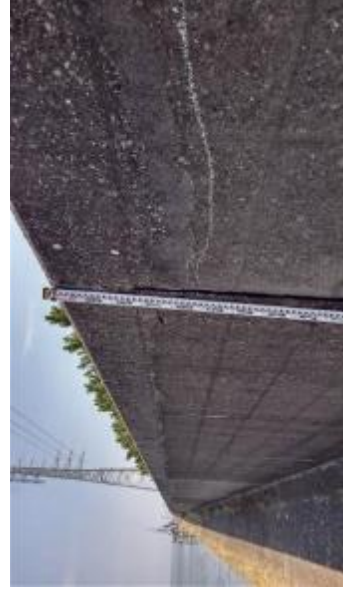
2) L型胸壁

→目立った破損等は確認されなかった。

- ・ L型擁壁本体に大きな損傷はない。
- ・ 微細なクラックは**補修が可能**。
