平成24年度

1丁目 春季モニタリング調査の結果概要

(施工開始から9ヵ月後の状況)

平成24年5月調査実施

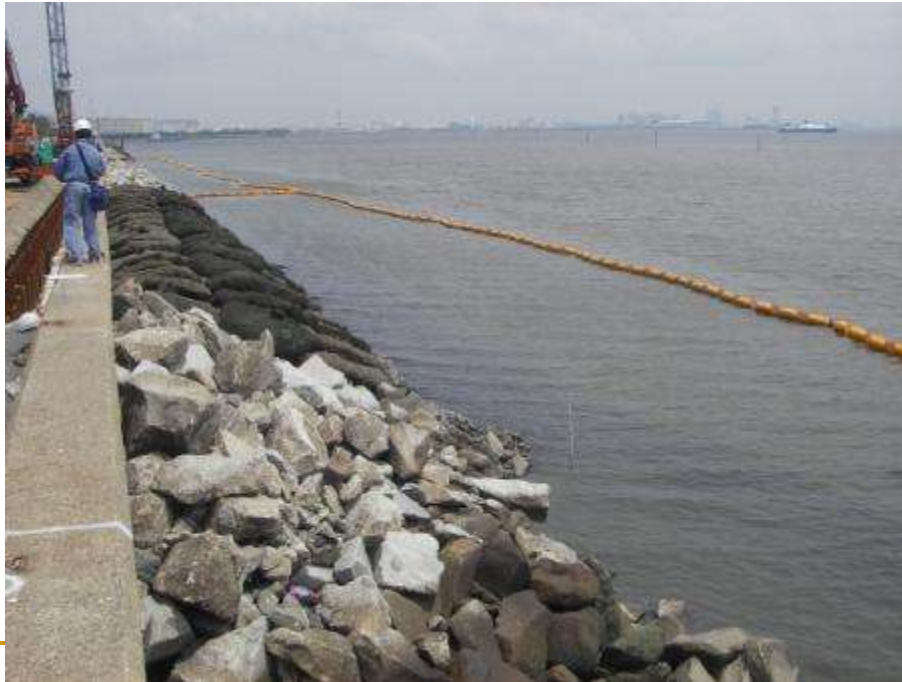
石積護岸部（捨石工）周辺の状況  
(H24年5月21日)

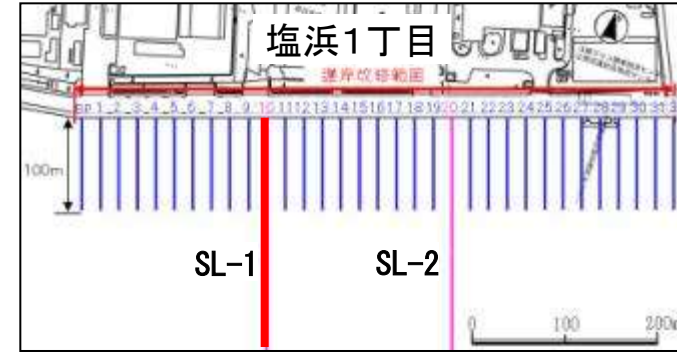
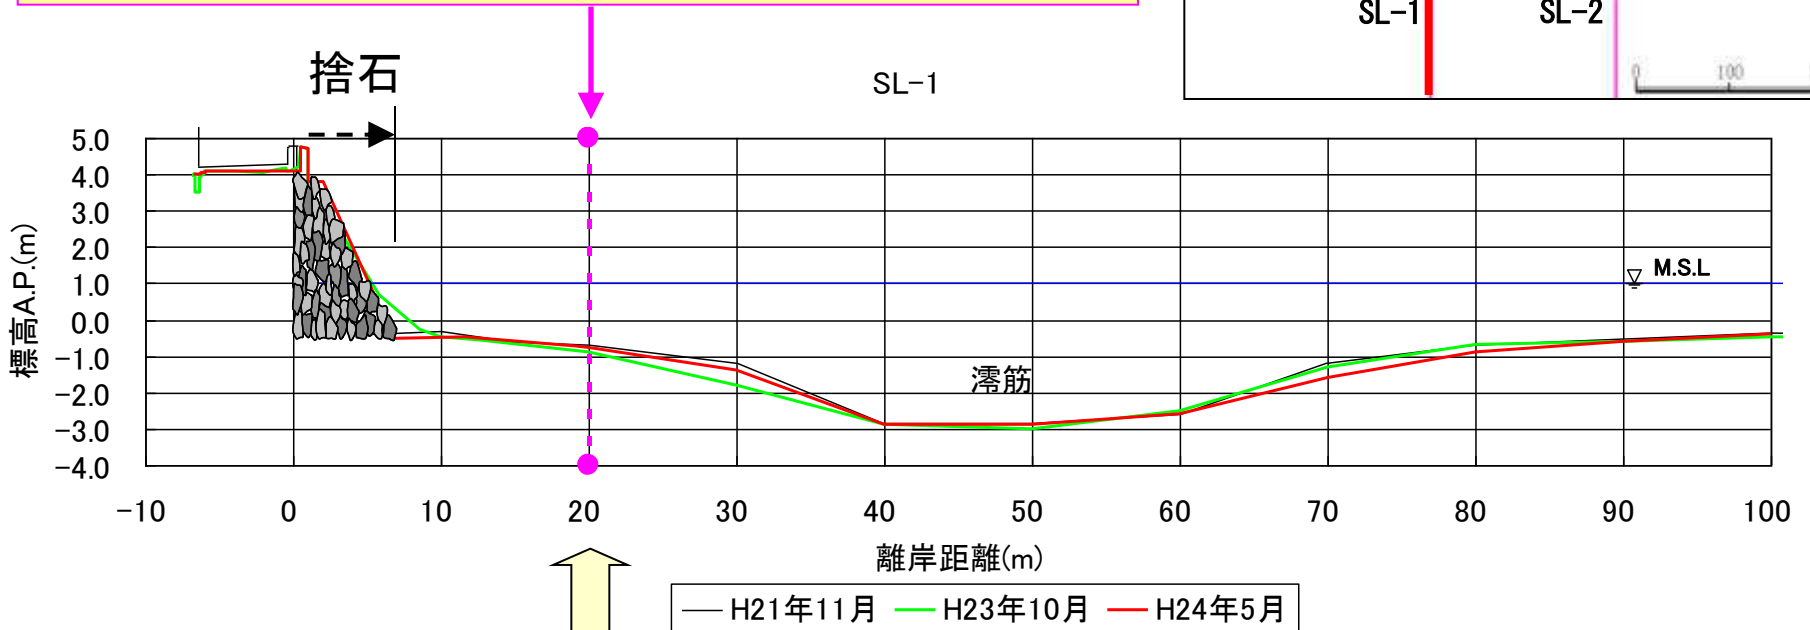
### SL-1 (捨石工)

20m地点における著しい地形変化はみられない。

施工前(H21年11月)と比較して地形変化は-7cm程度であった。

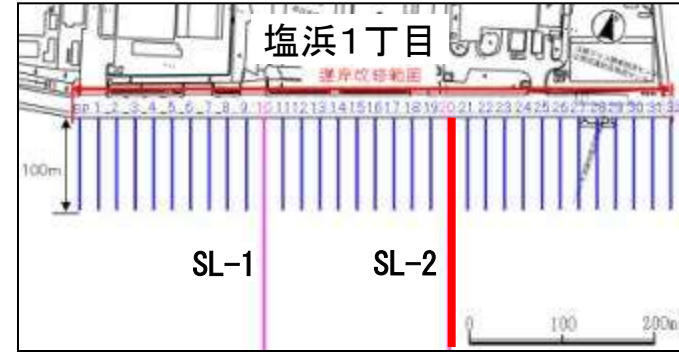
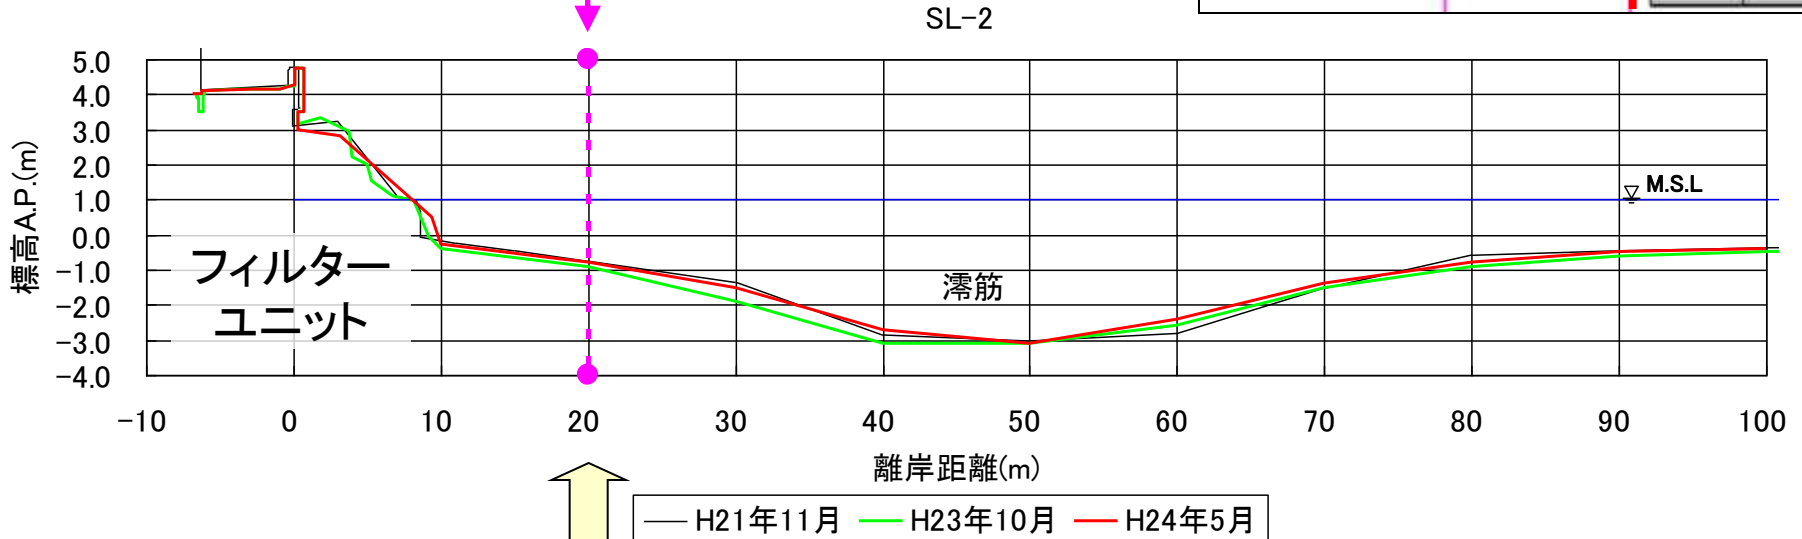
### SL-2 (既設護岸：未着手)

20m地点における著しい地形変化はみられない。

施工前(H21年11月)と比較して地形変化は-7cm程度であった。

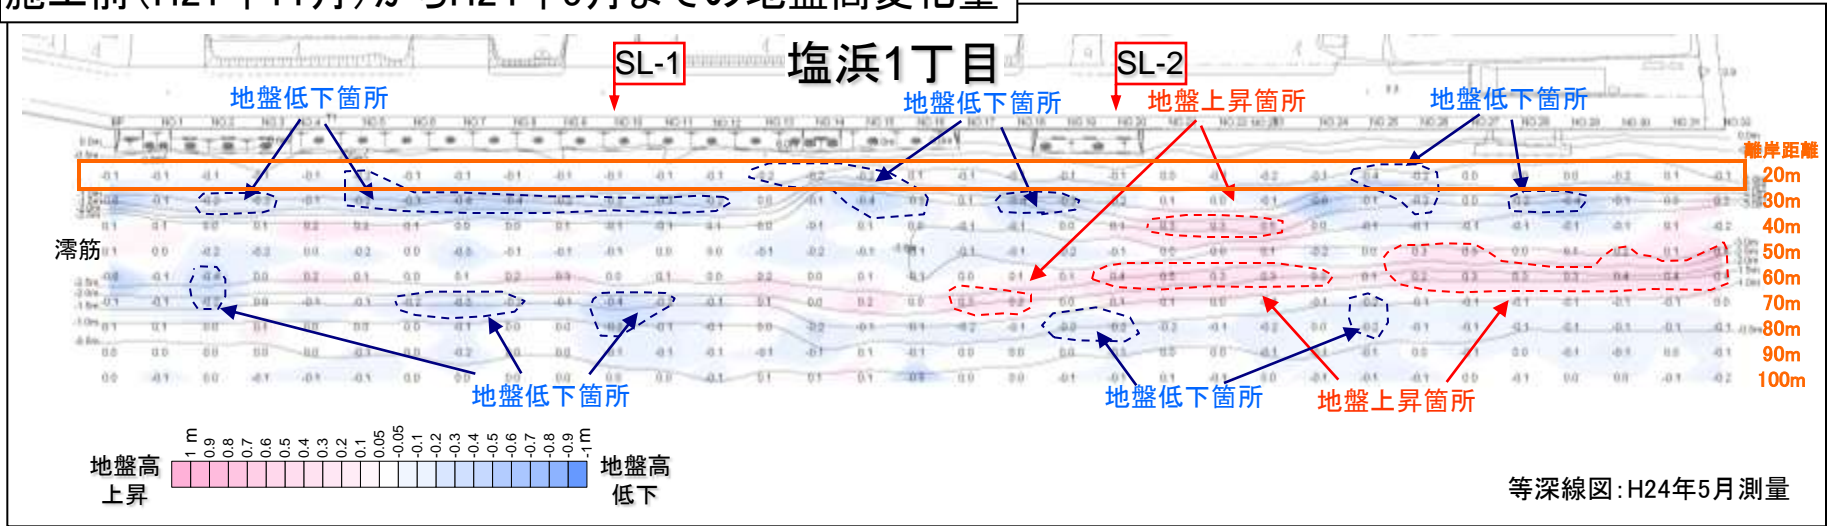
施工前 (H21年11月) からH24年5月までの地盤高変化量

- ・護岸改修範囲前面の検証場所である離岸距離20mの状況については、基準となる値(±0.6m)を超える箇所は確認されなかった。
- ・測量範囲全体では、滞筋法面(水深1~2m付近)で地盤の低下、滞筋底部から法面(水深2~3m付近)にかけて地盤の上昇する箇所がみられた。
