2丁目護岸モニタリング調査の結果概要 (施工開始から5年8ヵ月後までの状況)

平成24年1月及び4月調査実施

平成24年8月

市川市塩浜護岸改修事業の状況について

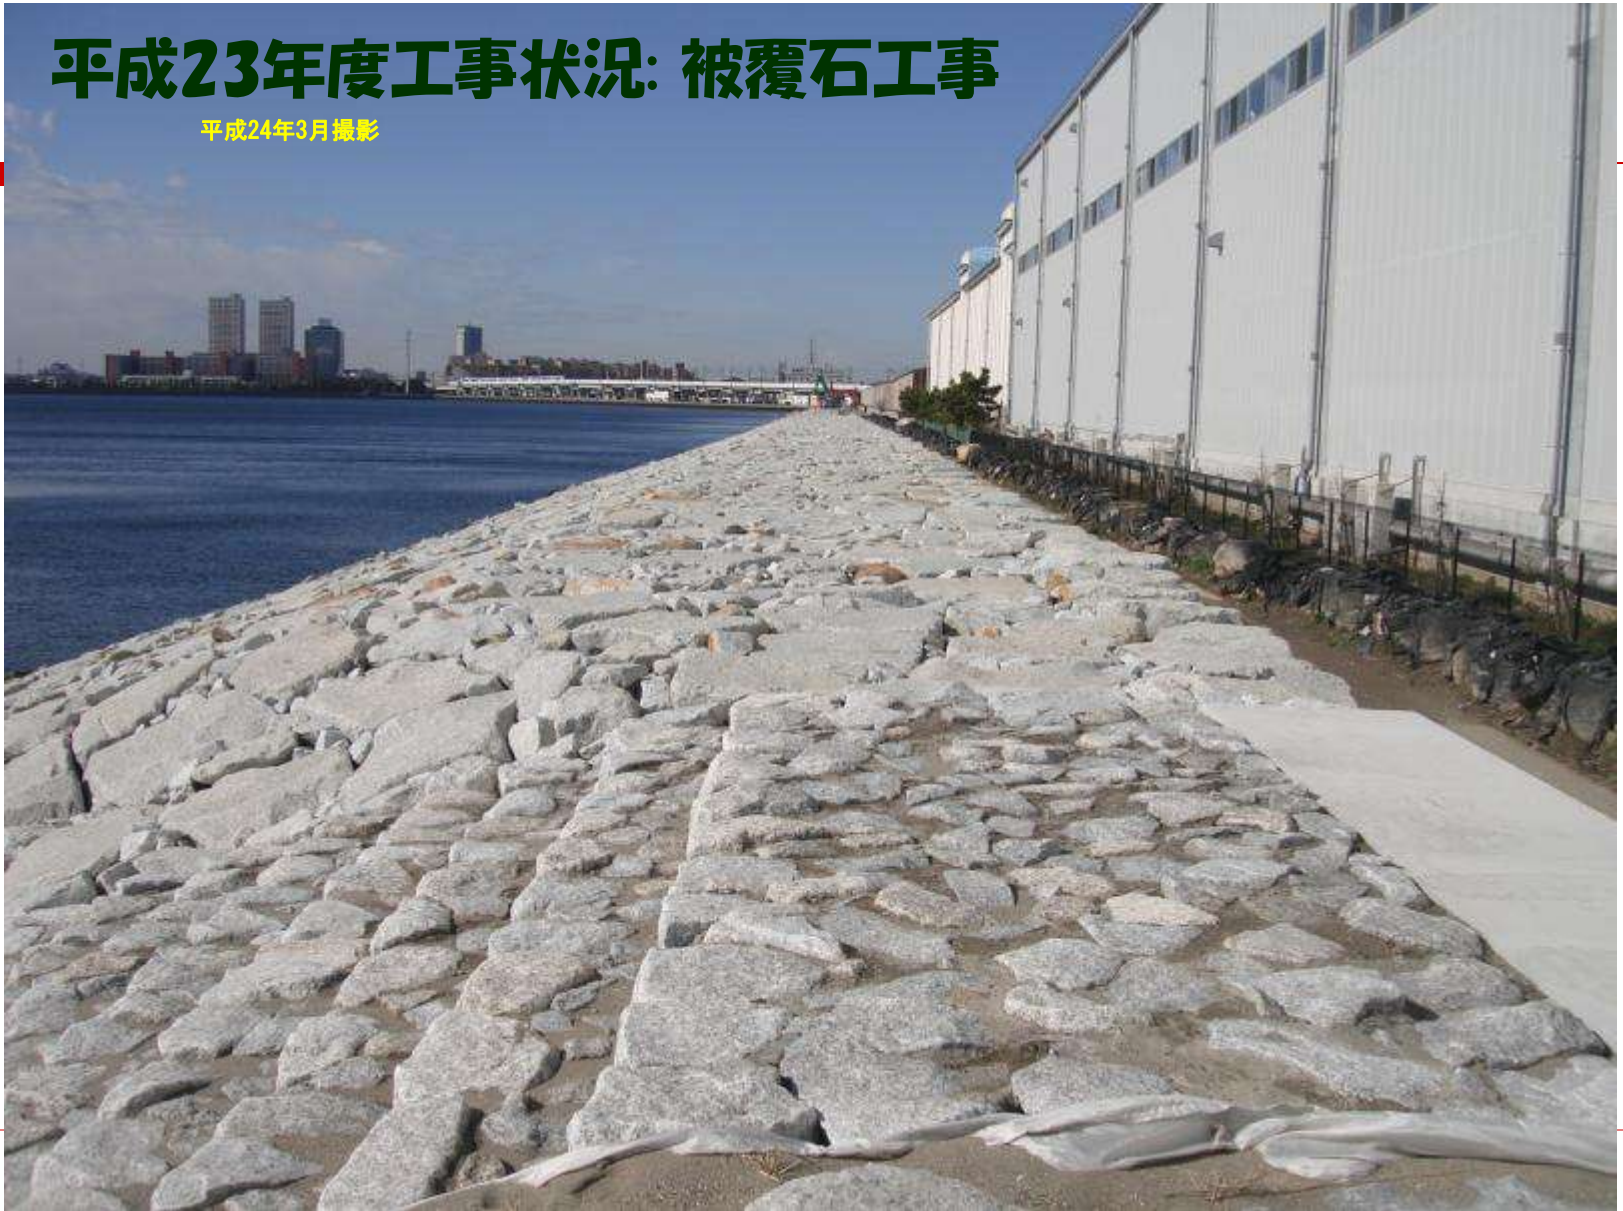
平成23年度工事状況: 被覆石工事

平成24年3月撮影

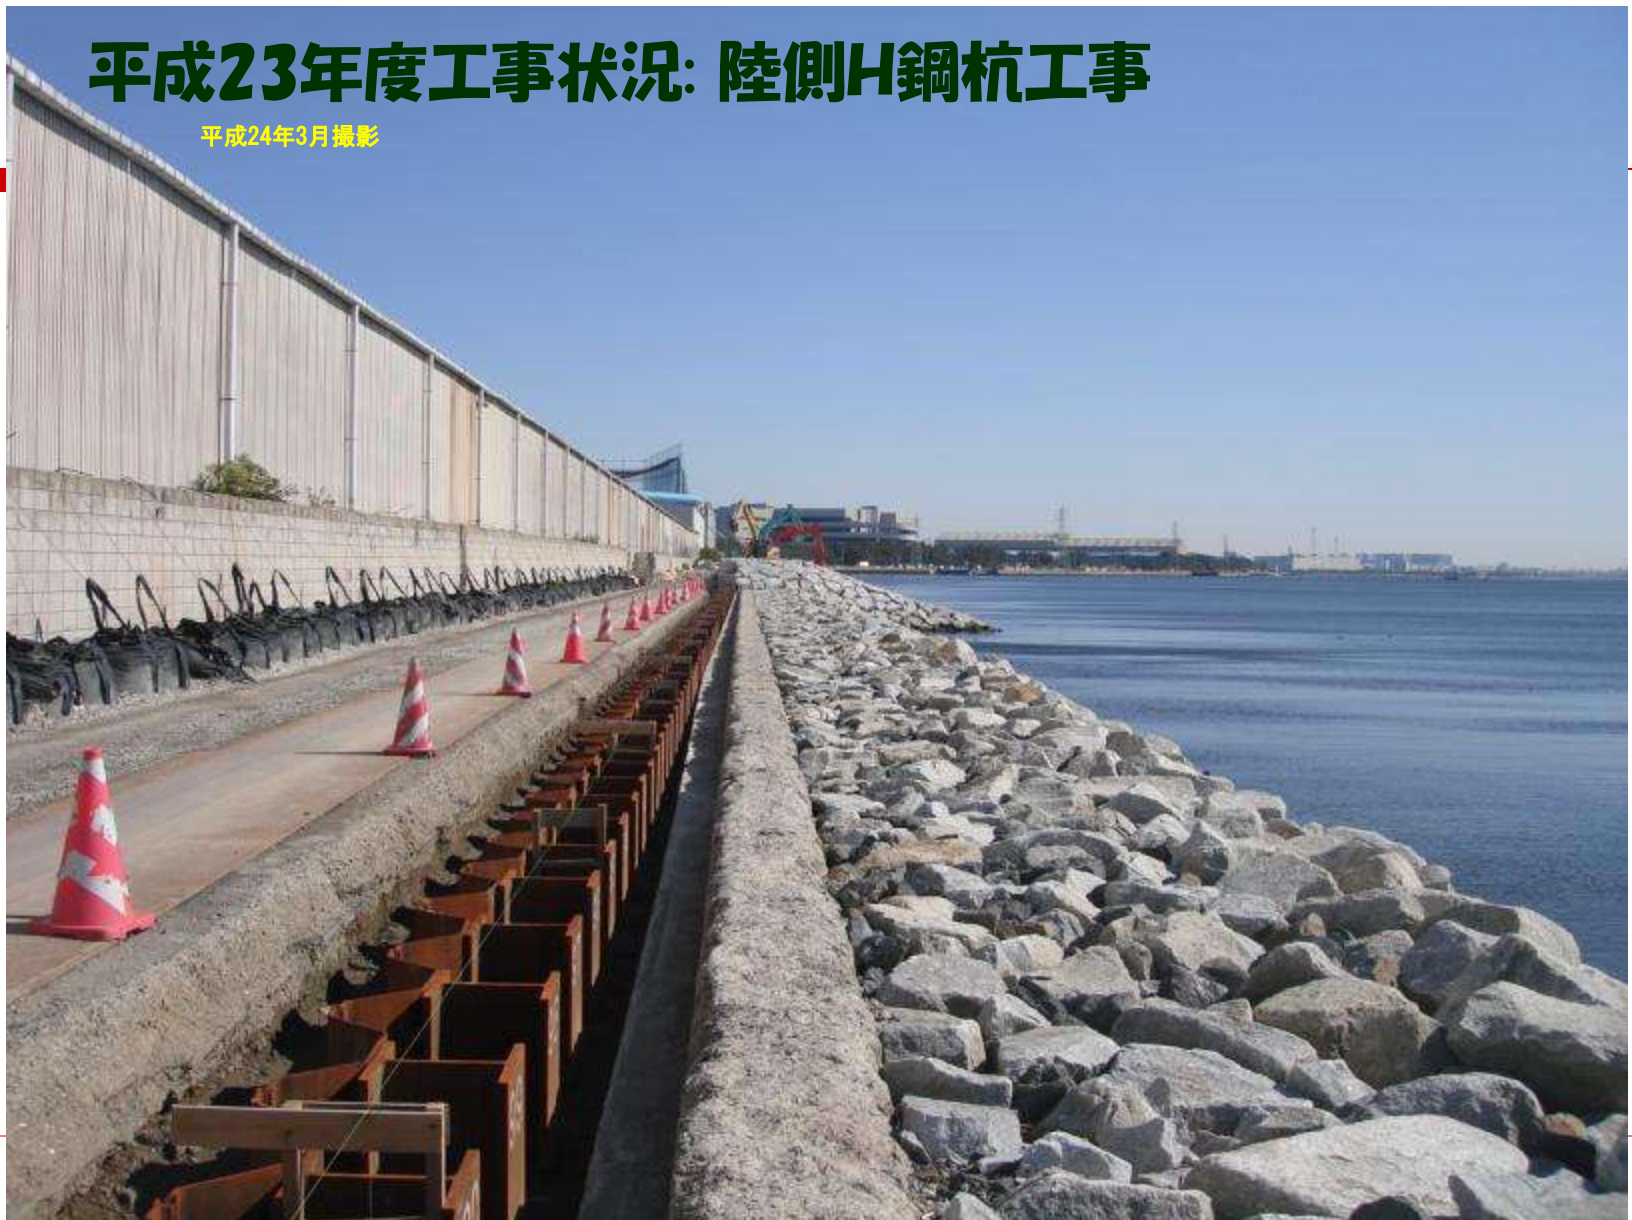
平成23年度工事状況: 陸側H鋼杭工事

平成24年3月撮影

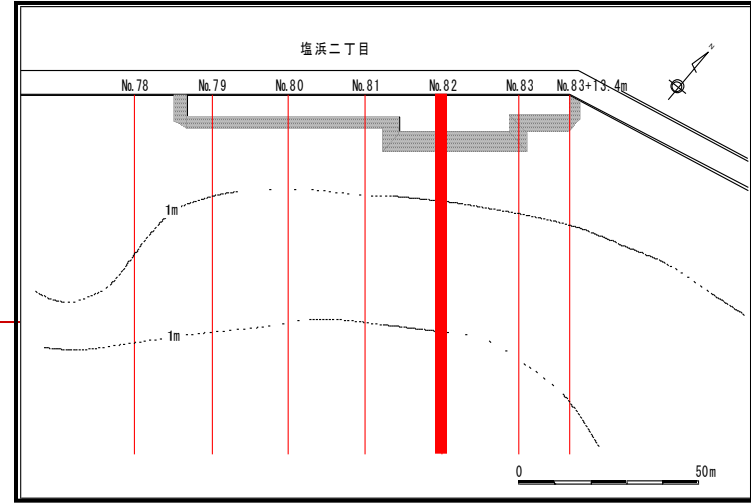
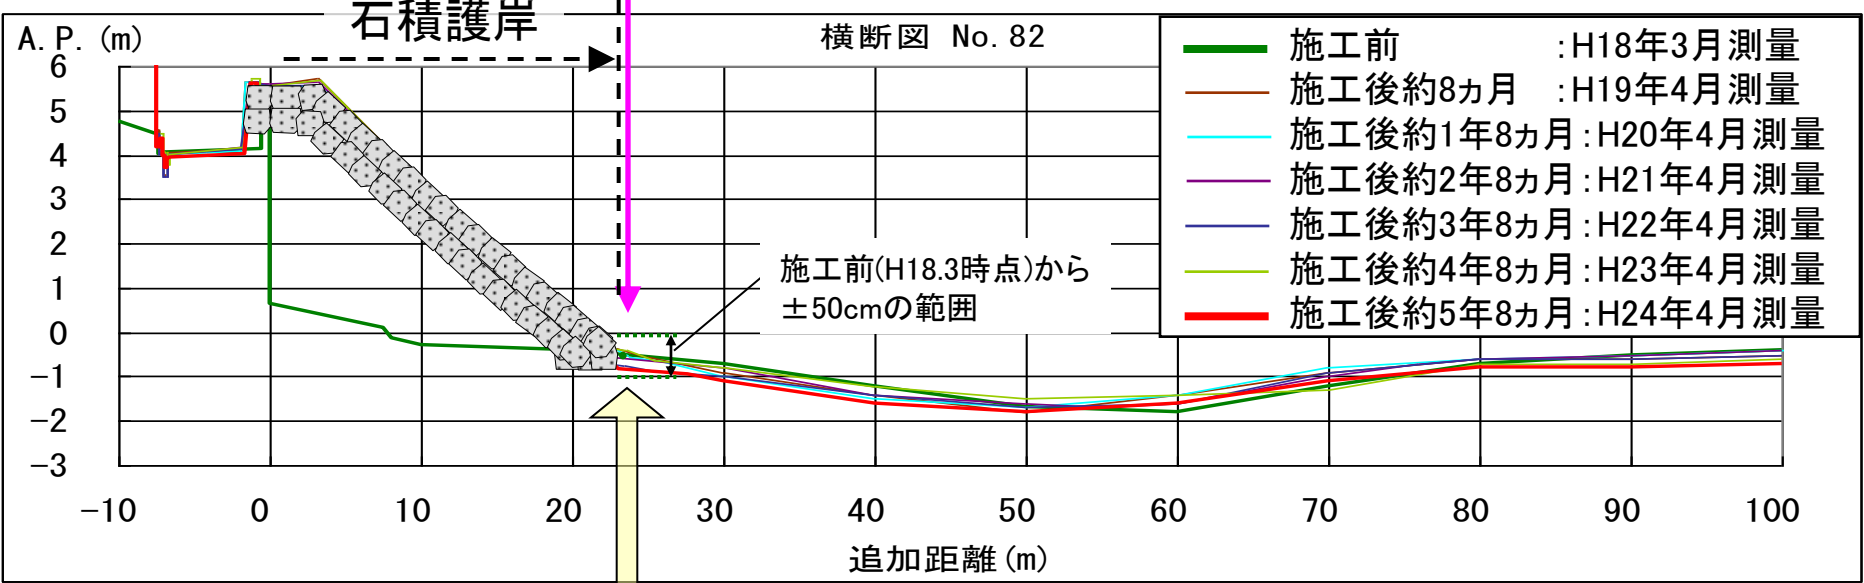
1工区(測線No.82)

H18年8月までに完成形で施工された

のり先における著しい地形変化はみられない。

施工前(H18年3月)と比較して地形変化は-36cmであった。

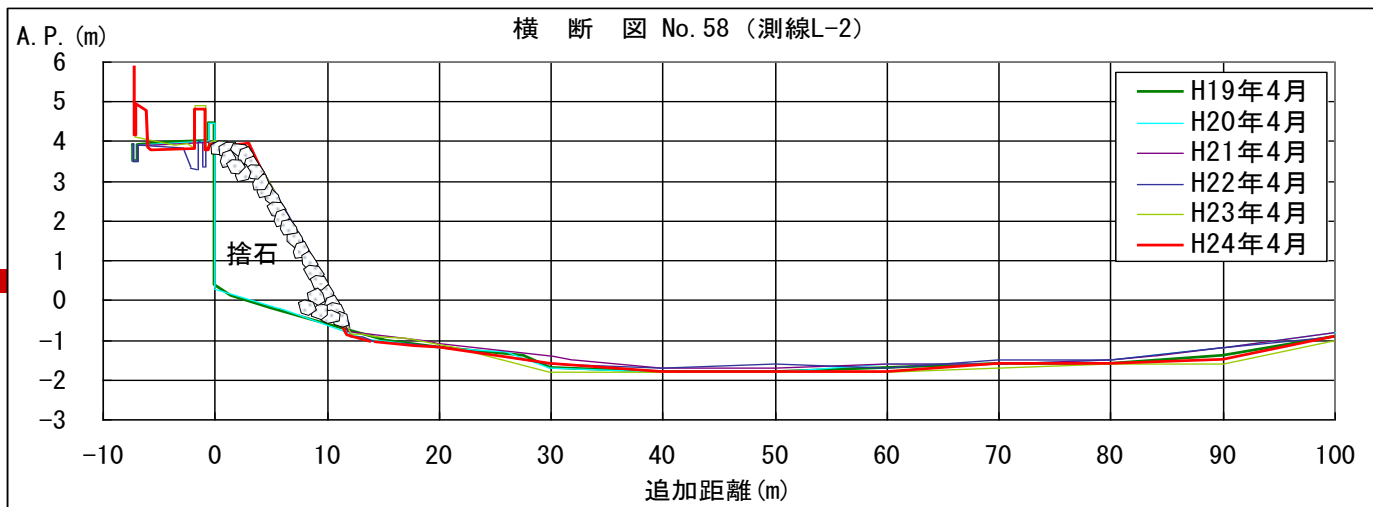
測線L-2 (測線No.58)

H20年6月に捨石(中詰め)が施工された。著しい地形変化や一定の傾向はみられない。

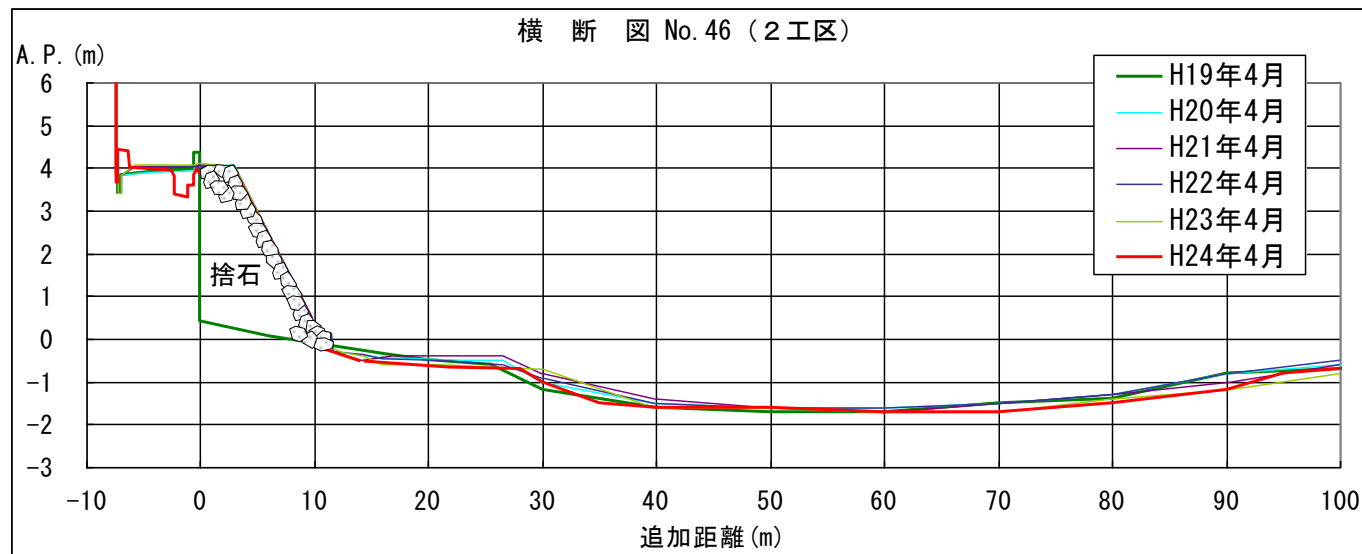
2工区 (測線No.46)

H19年度に捨石が施工された。H23年4月と比較して追加距離30m付近で地盤の低下が見られるが、ここでも著しい地形変化や一定の傾向はみられない。

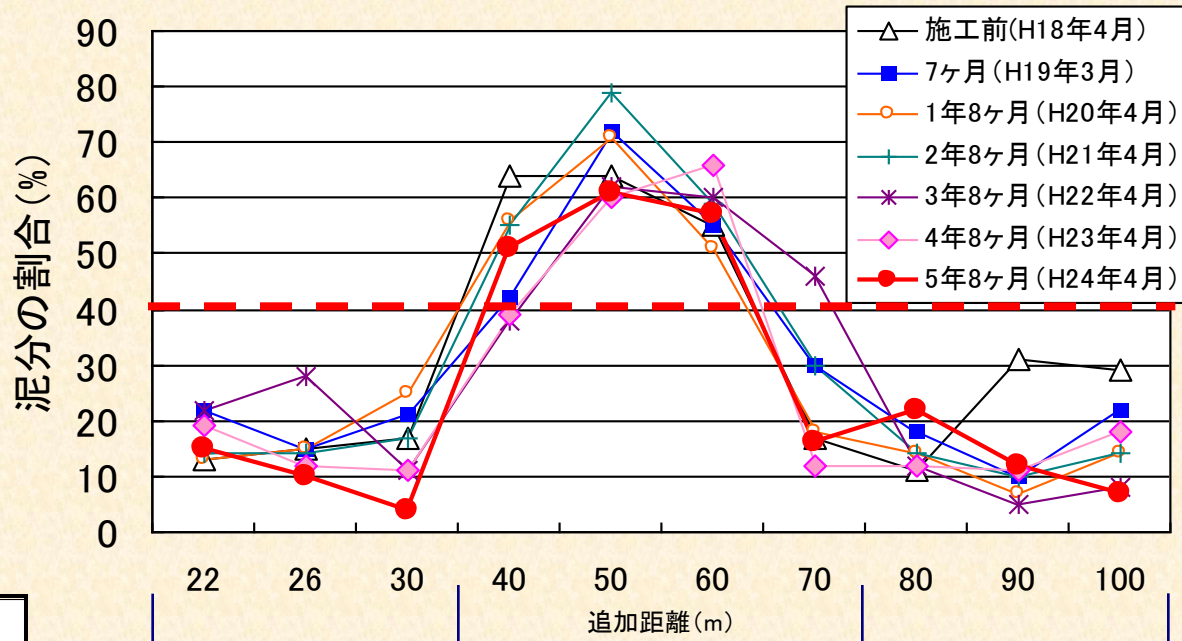
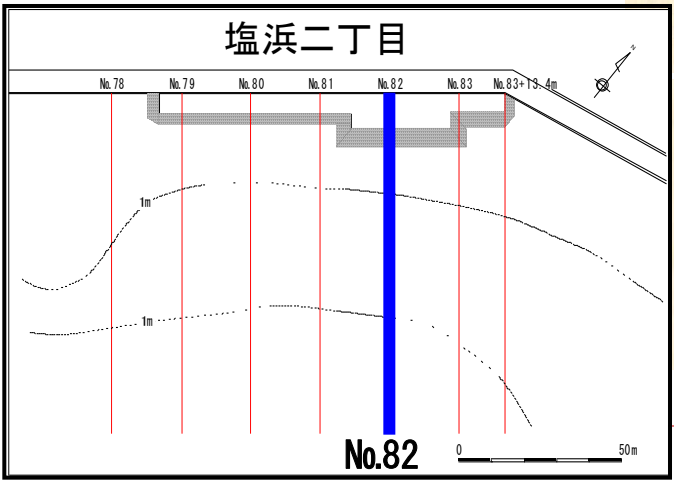
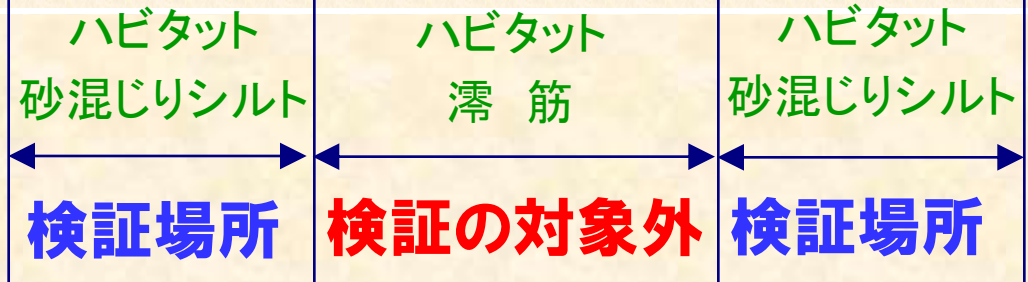
1工区(測線No.82)

検証測線上の泥分の割合

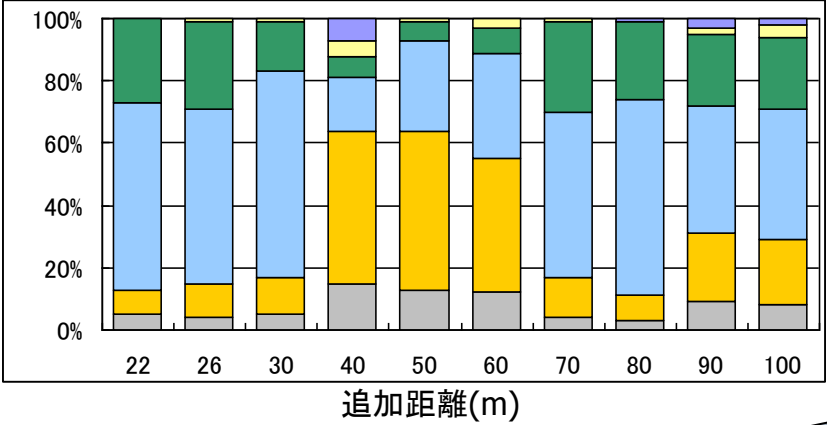
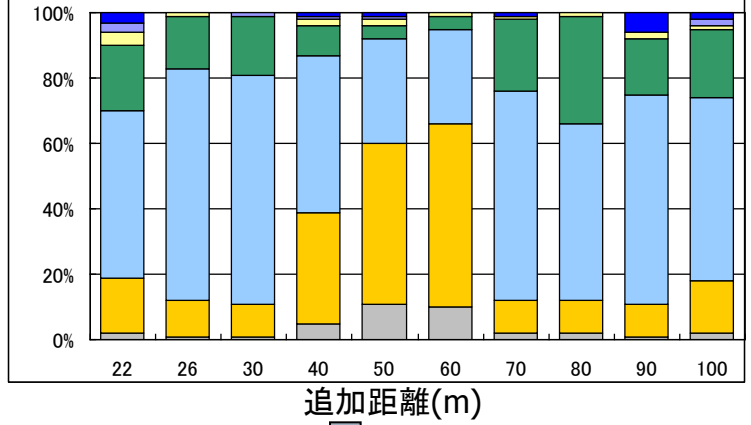
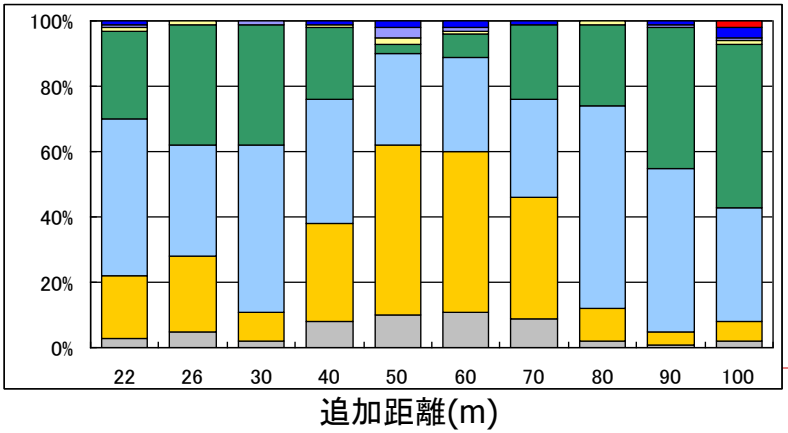
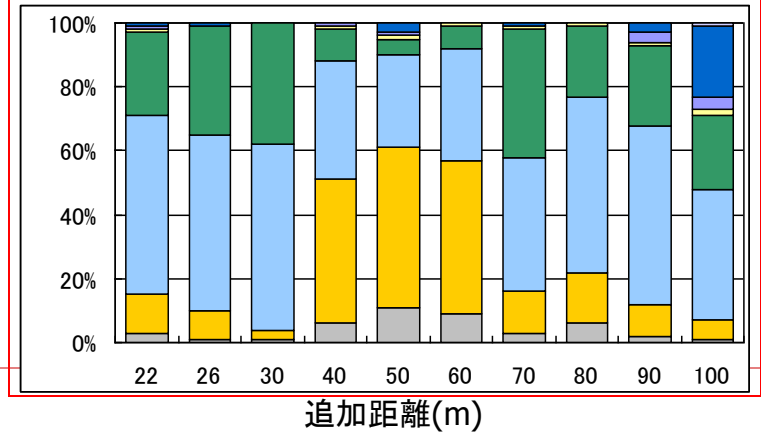
1工区(測線No.82)

・粒度組成に顕著な変化はない。沖合100mにおける中礫分の増加は、貝殻片の混入によるものである。

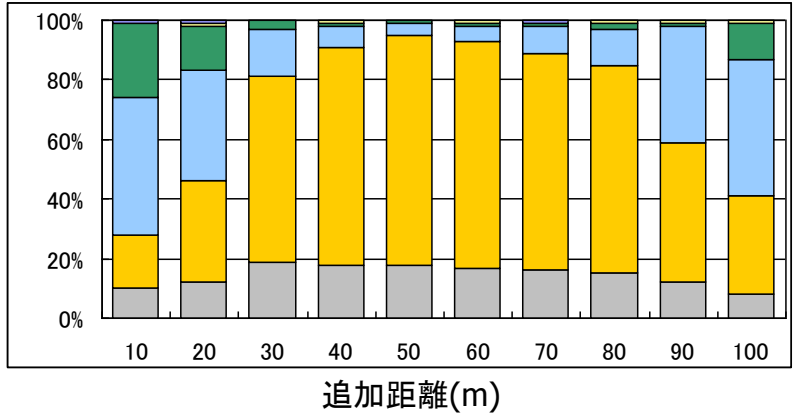
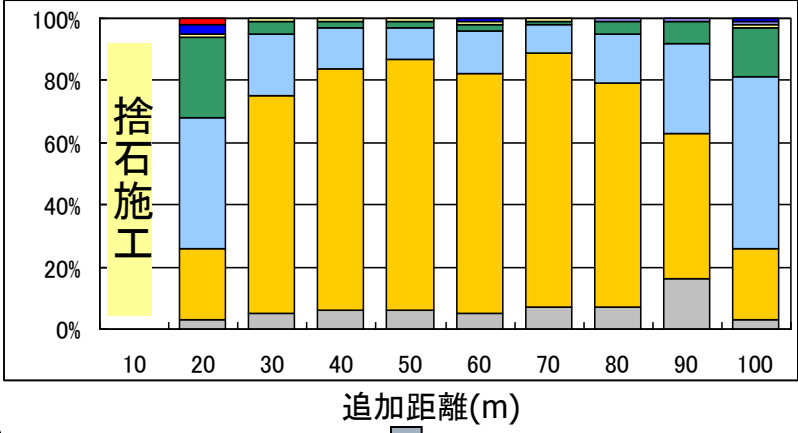
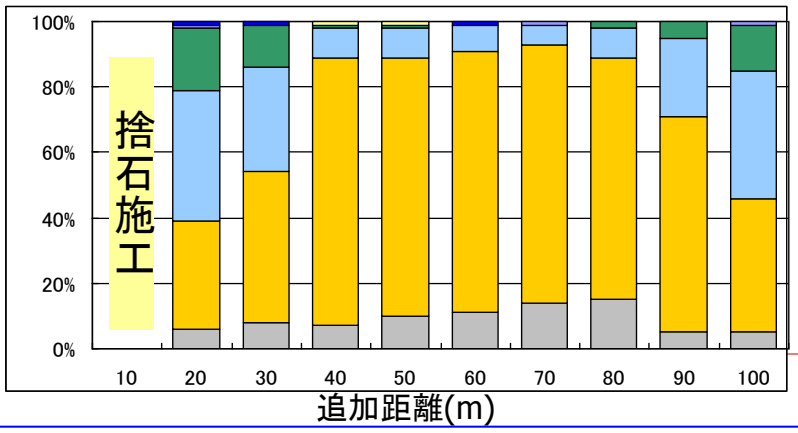
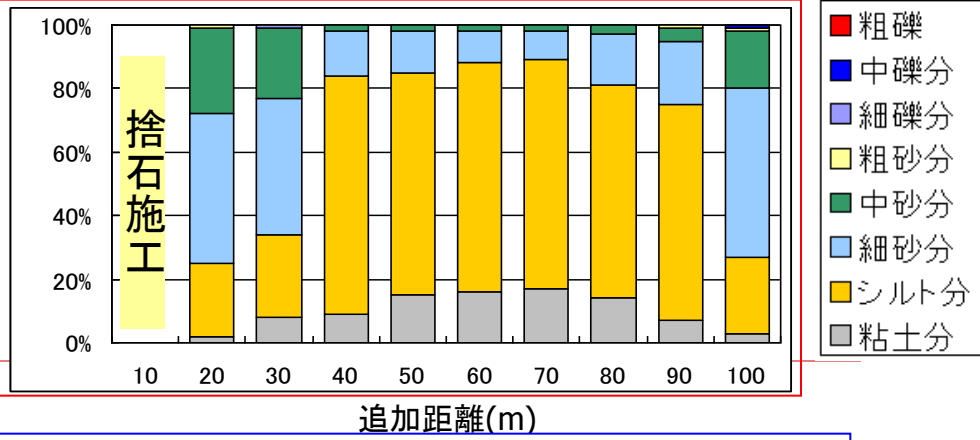
測線L-2(測線No.58)

・濬筋傾斜部にあたる30m、90mでは、シルト・粘土分が変動。それ以外は、顕著な変化なし。
