平成24年度 塩浜2丁目護岸モニタリング調査結果

平成25年3月

市川市塩浜護岸改修事業の状況について(塩浜2丁目) 平成24年度工事状況

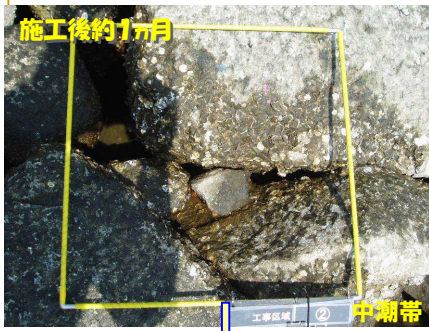
施工後約1ヶ月

- 初期段階より着生。以降、着実に被度が増加。他の生物に生息空間を提供
- 施工後約1年後には、マガキの被度は40~50%に達した。
- 3年5ヶ月後よりマガキの被度が低下したが、5年後には新たに小型のマガキが着生、再び被度の回復がみられ、6年後もマガキの着生を40%の高被度で確認した。

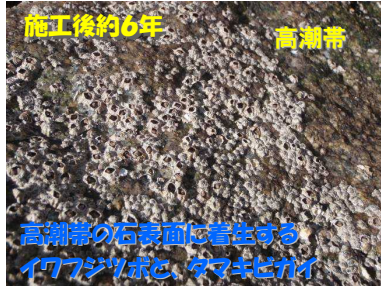
高潮帯の石表面に着生する
イワフジツボと、タマキビガイ

高潮帯では施工前に優占していた、
タマキビガイやフジツボ類が優占して
確認されるようになった。

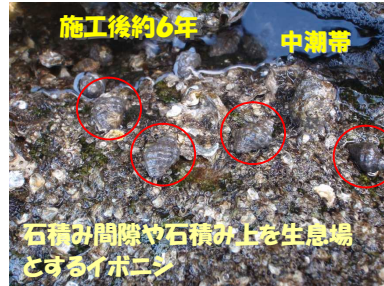
石積み間隙や石積み上を生息場とするイボニシ

中潮帯では着生したマガキや石積み
間隙・石積み上を生息場とするイボニ
シ、カニ類などが確認されている。

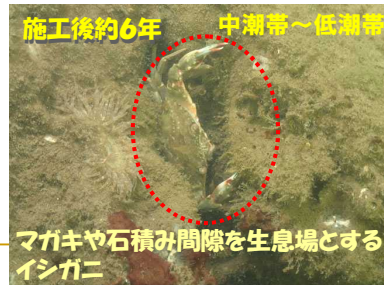
マガキや石積み間隙を生息場とする
イシガニ

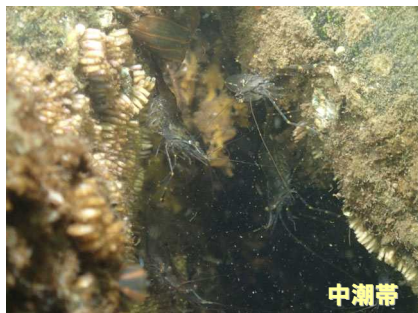
- 石積護岸は、ハゼ類・ギンボ類の採餌場、
隠れ場、幼稚魚の成育場として利用され
ている。

施工後約6年
石積み間隙で確認されたスジエビ属

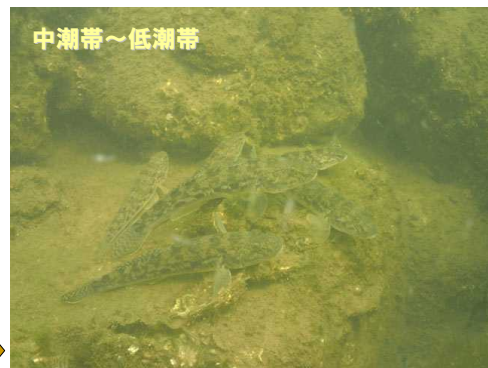
施工後約6年
石積の間隙を隠れ場として
利用するマハゼ

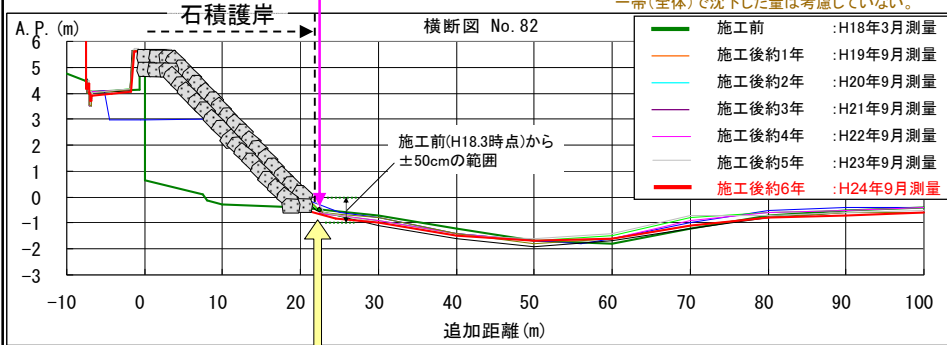
のり先における著しい地形変化はみられない。

施工前(H18年3月)と約6年後(H24年9月)を比較すると、地形変化は-9cm程度であった。

検証場所における地形変化は、検証基準(±0.5m以下)を満たしている。

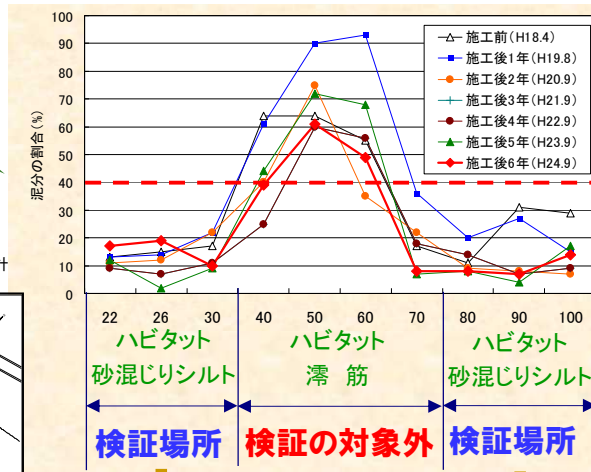
1工区(測線No.82)における泥分の割合の変化

検証場所における泥分の割合は、
 検証基準(40%以下)を満たしている。

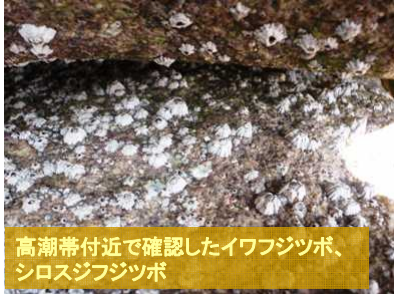
高潮帯付近で確認したイワフジツボ、シロスジフジツボ

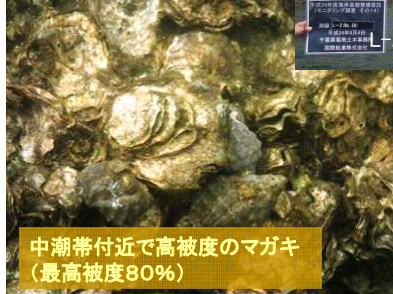
中潮帯付近で高被度のマガキ
(最高被度80%)

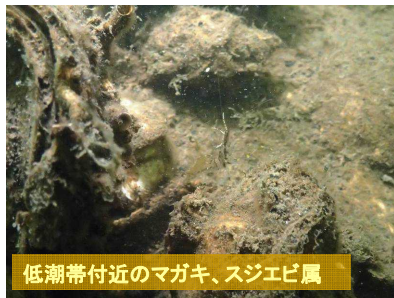
低潮帯付近のマガキ、スズエビ属

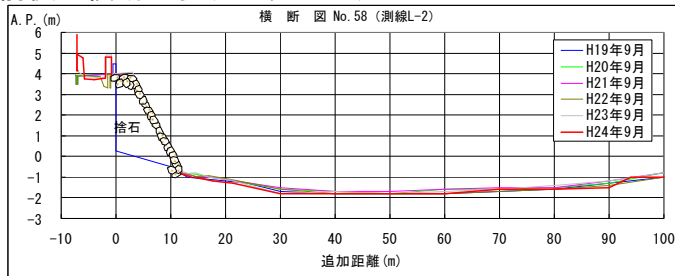
測線L-2
(測線No.58)

H20年6月に捨石(中詰め)が施工された。著しい地形変化や一定の傾向はみられない。

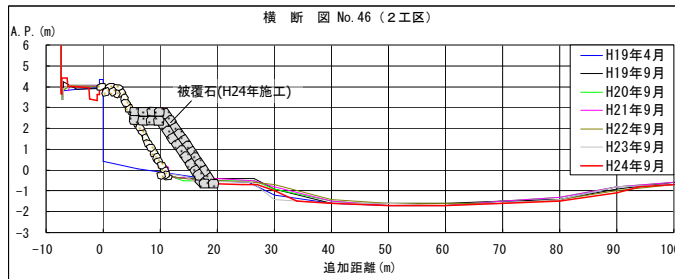
2工区
(測線No.46)

H24年5~8月に被覆石が施工された。著しい地形変化や一定の傾向はみられない。

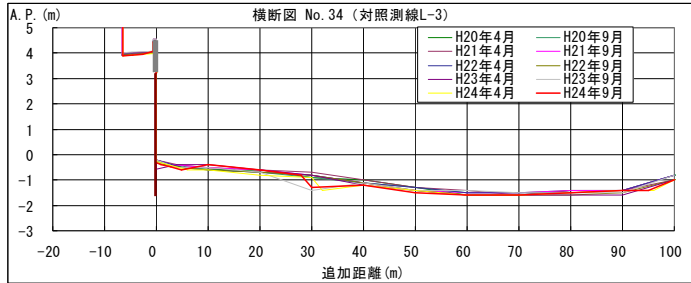
対照測線L-3 (測線No.34)

護岸改修範囲から約100m離れた位置の測線である。
追加距離30m付近で地盤が低下した箇所が見られる。

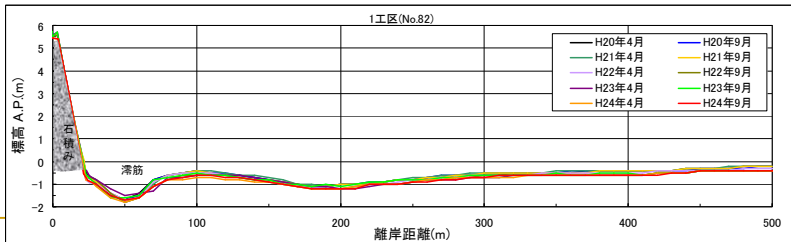
1工区(No.82)

100mより沖合では、前回H24年4月と比較して-10～+10cm程度の変化であった。
