平成20年11月5日 第23回市川海岸塩浜地区護岸検討委員会資料  
**工事から2年後の検証・評価<環境>**

平成20年11月

参3-1

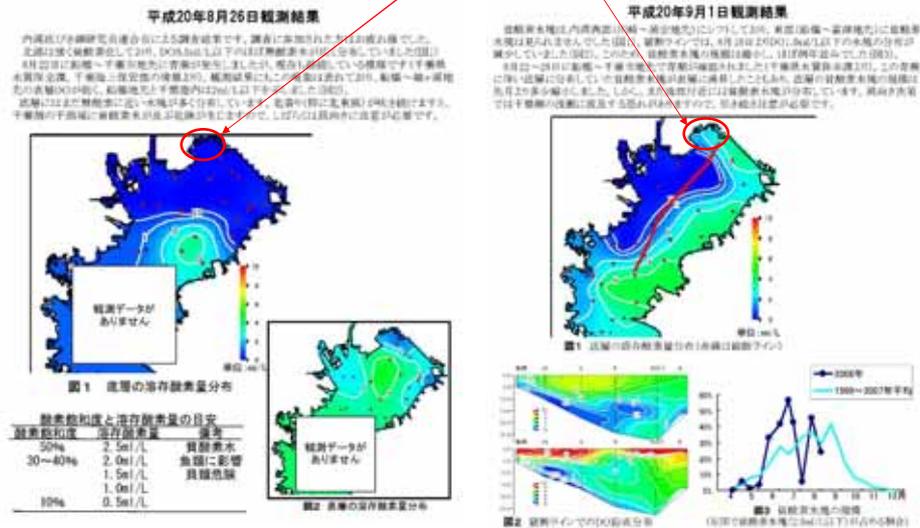
**夏季調査前の“青潮”の発生  
 調査海域の貧酸素化**

8月22日～28日に船橋～千葉市地先で“青潮”が確認された。  
 『貧酸素水塊速報』では、調査前日まで三番瀬の市川塩浜前面海域の底層水が、貧酸素の状態であることを報告している。

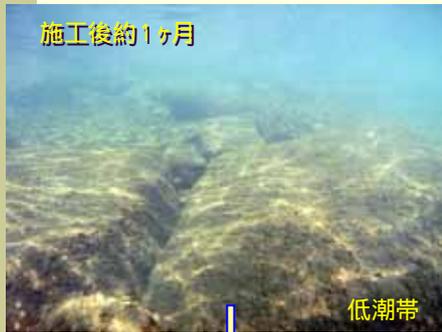
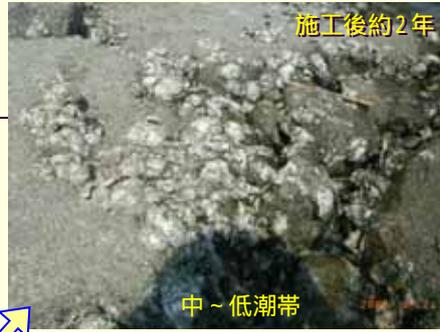
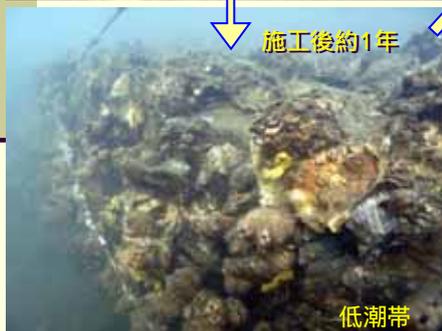
石積護岸のハビタットとしての機能形成

マガキの着生と増加

- 初期段階より着生。以降、着実に被度が増加。他の生物に生息空間を提供
- 施工後約1年後には、マガキの被度は40～50%、約1年5ヵ月後には50～90%に達した。なお、H20年9月の観察では被度が低下した（青潮の影響と考えられる）。
- マガキを基盤として他の生物（イボニシ等）が定着。

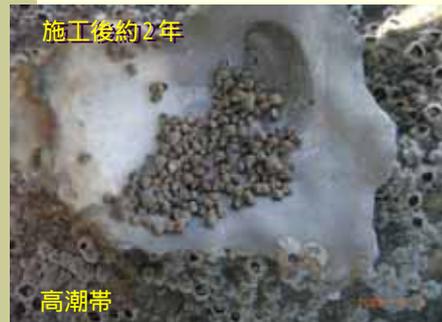
高潮帯では施工前に優占していた、タマキビガイやイワフジツボが優占して確認されるようになった。

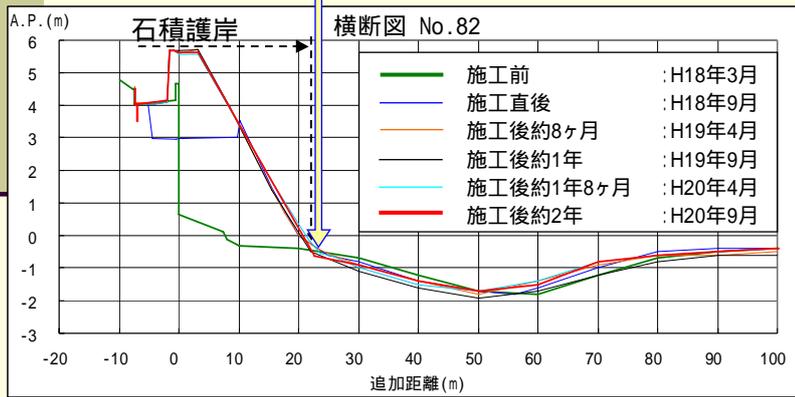
検証箇所(のり先)における施工前と施工後2年の地形変化は、20cm以下であった。

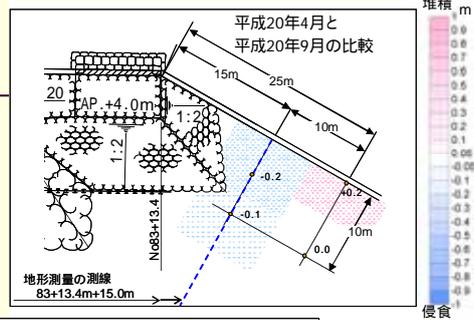
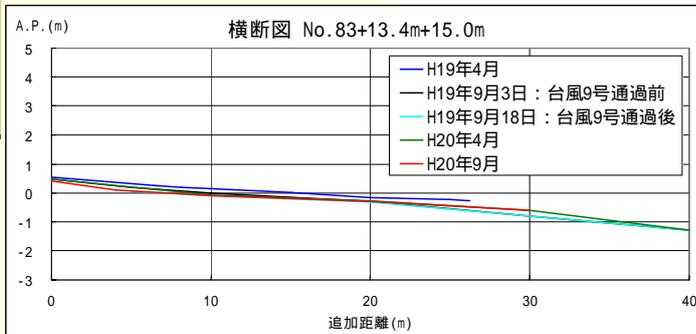
### H20年春季～夏季の地形比較

施工範囲の東側端部の地形測量をH19年度以降実施している。  
これまでに著しい地形変化はみられない。

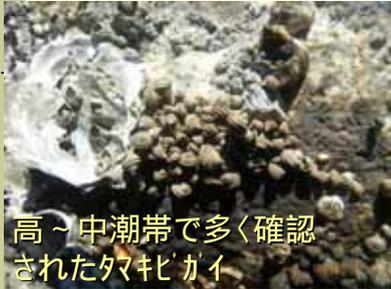
高～中潮帯で多く確認  
されたタマキガイ

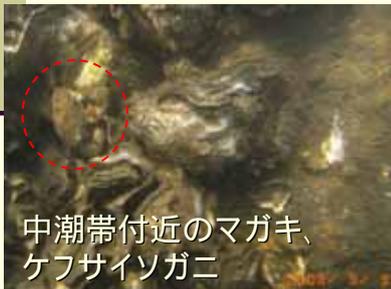
中潮帯付近のマガキ、  
ケフサイソガニ

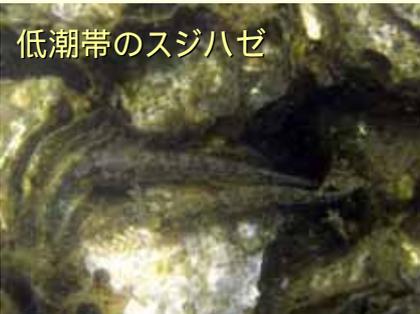
低潮帯のスジハゼ

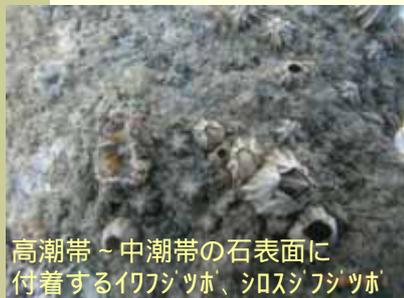
高潮帯～中潮帯の石表面に付着するイワフジツボ、シロスジフジツボ

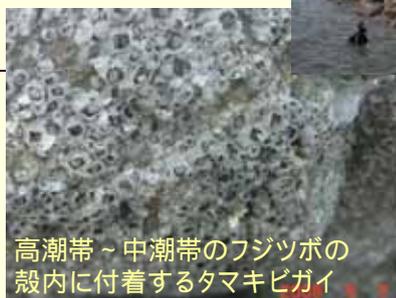
高潮帯～中潮帯のフジツボの殻内に付着するタマキビガイ

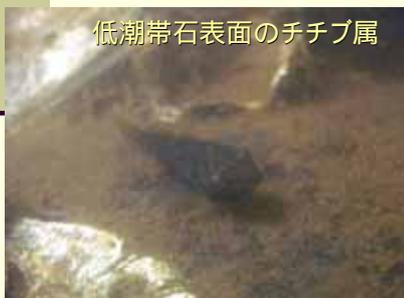
低潮帯石表面のチチブ属

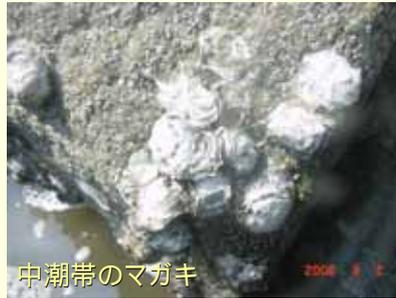
中潮帯のマガキ

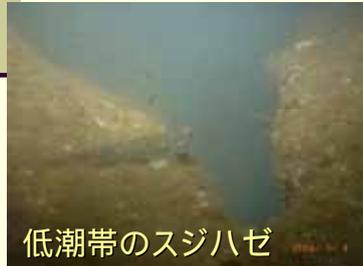
低潮帯のスジハゼ

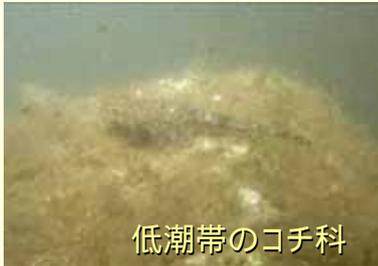
低潮帯のコチ科
