工事一年後の検証・評価<環境> 資料2-2

個別目標:環境.....周辺生態系の保全

工事一年後の評価

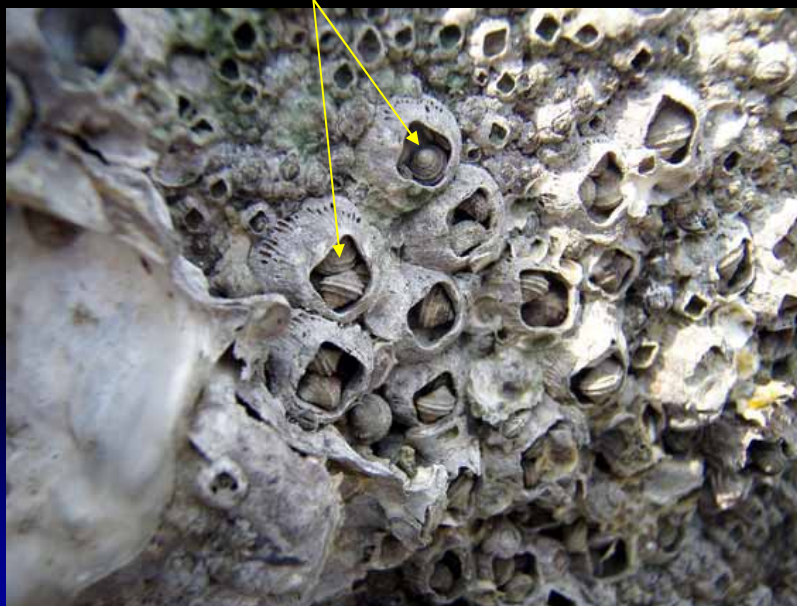
再定着が確認されたタマキビガイ (1工区高潮帯: 施工後約1年)

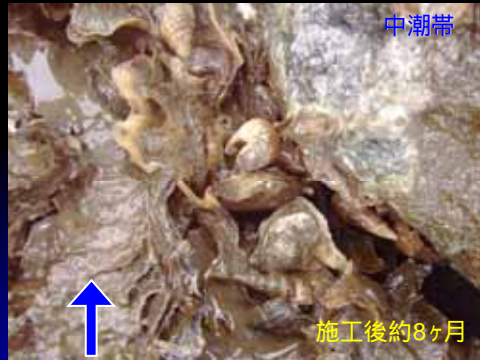
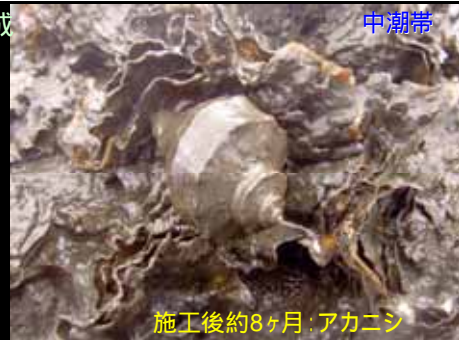
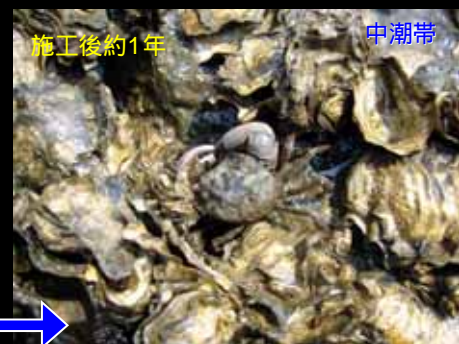
- 石積の間にカキ殻、土粒子、擬糞等が堆積。
- ゴカイ類、イボニシ、アカニシ等の貝類が生息空間として利用
- ヤドカリ類やケフサイソガニ等の小型甲殻類が生息空間として利用

石積間に堆積したカキ殻、土粒子、擬糞等。ヤドカリ類、ケフサイソガニ等が多数生息する。

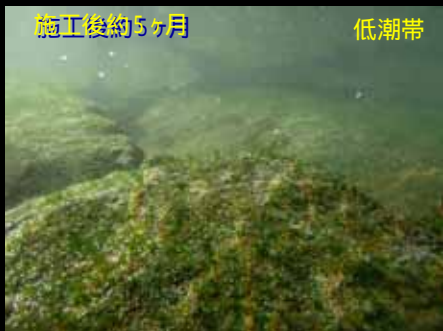
石積み表面へのアオリ属の着生
改修前は海草藻類はほとんど見られなかった。

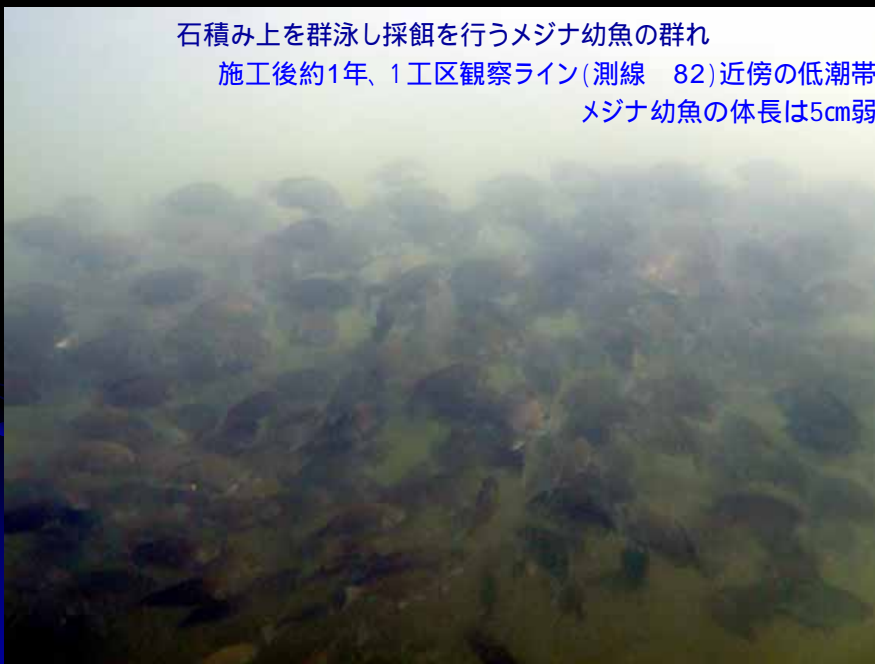
石積み上を群泳し採餌を行うメジナ幼魚の群れ

施工後約1年、1工区観察ライン(測線 82)近傍の低潮帯
メジナ幼魚の体長は5cm弱

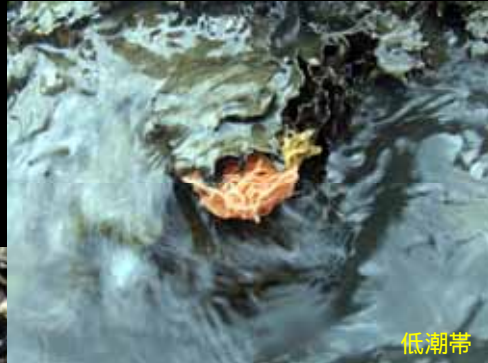
ウミウシ類の卵塊: 施工後約8ヶ月

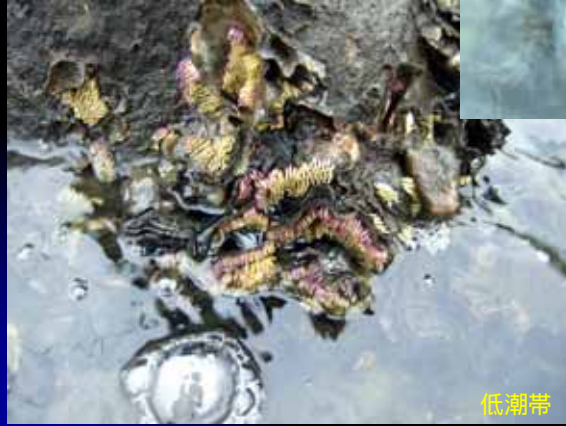
カキ殻に産み付けられたイボニシの卵塊

施工後約11ヶ月

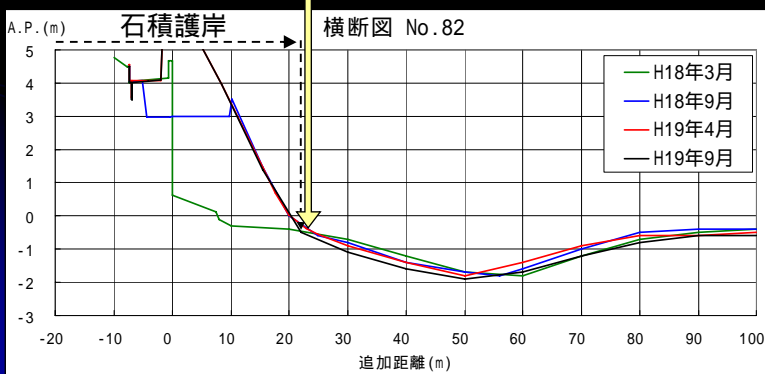
検証箇所(のり先)における施工前と施工後一年の地形変化は、10cm以下であった。

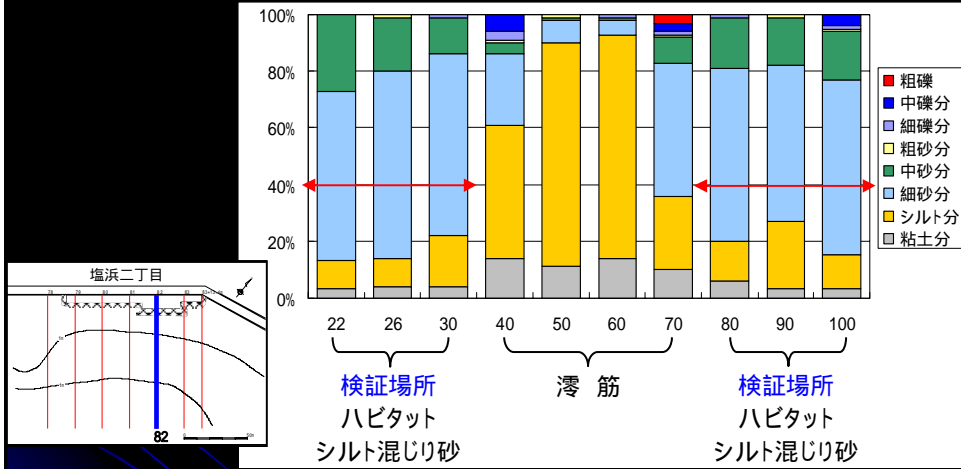
1工区における施工約1年後の粒度試験結果

泥分に当たると考えられるシルト分と粘土分の割合は、離岸距離22~30m、80m~100mでは約10%から約30%までの値であり検証基準を満たしていた。

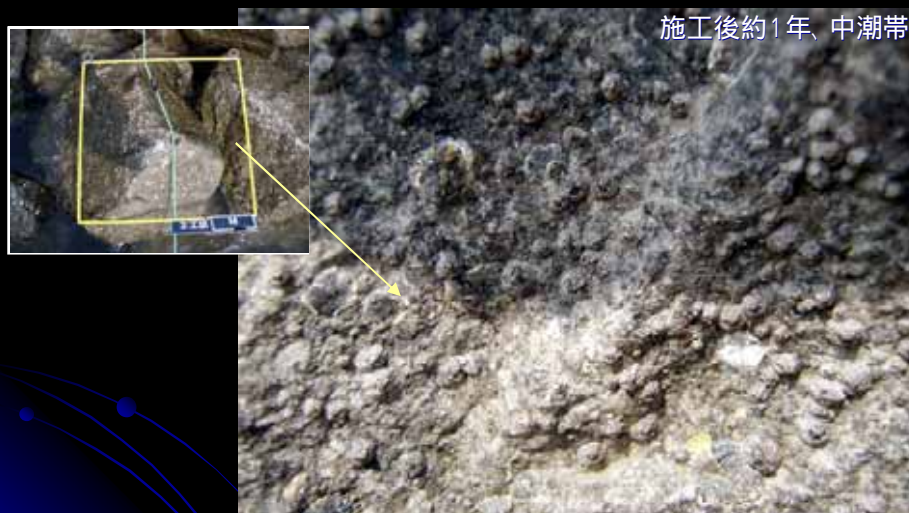
捨て石上に付着するイワフジツボ、マガキ(中潮帯)

マガキは被度5%程度で付着するが、付着初期であり、殻長1~2cmの小型個体が大部分を占める。

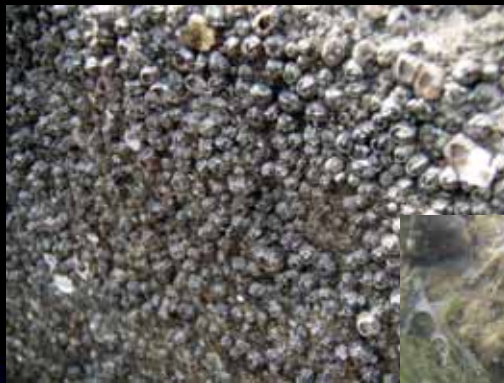
施工後約1月、中潮帯
石積上に着生するシロスジ
フジツボ(中潮帯)

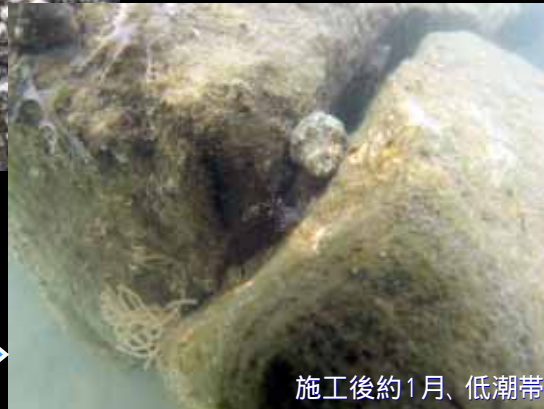
石積間に生息する
イボニシ、スジエビ
(低潮帯)

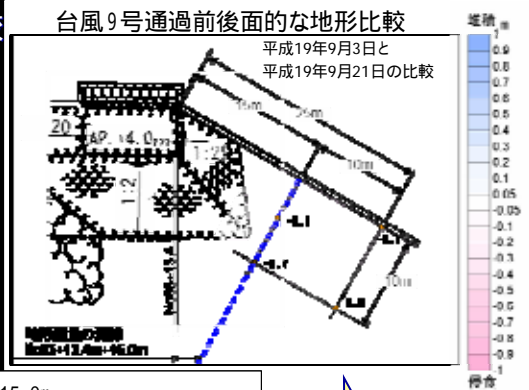
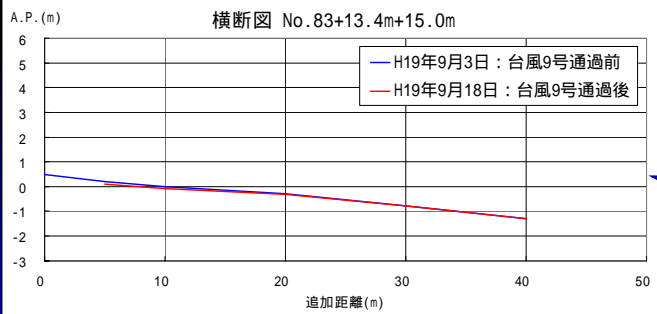
東側端部 測線
83+13.4m+15.0m

台風通過前後
での地形変化
は、ほとんどみ
られなかった。

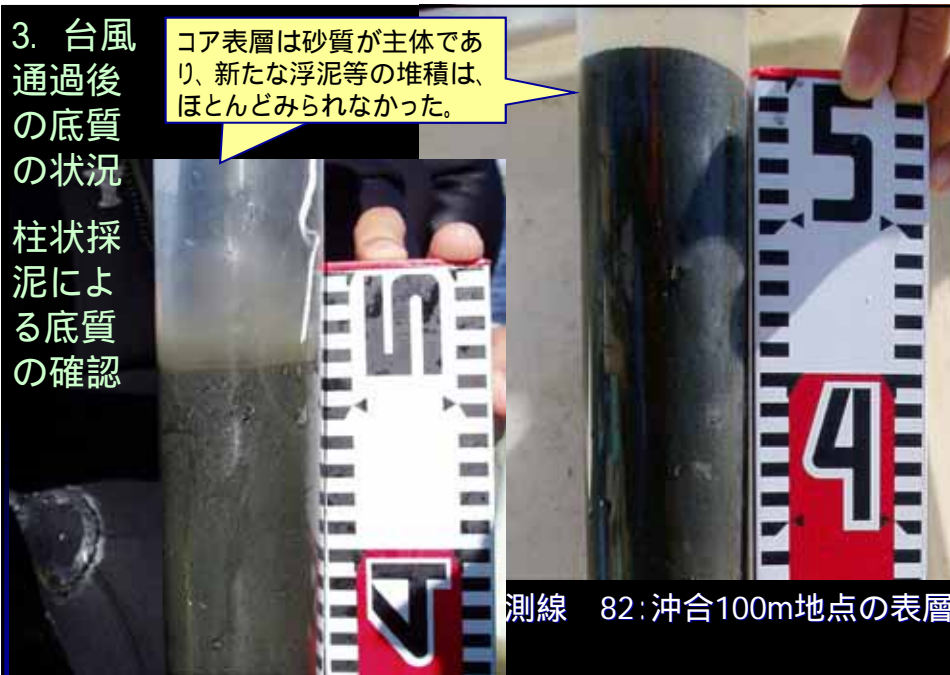
コア表層は砂質が主体であり、新たな浮泥等の堆積は、ほとんどみられなかった。

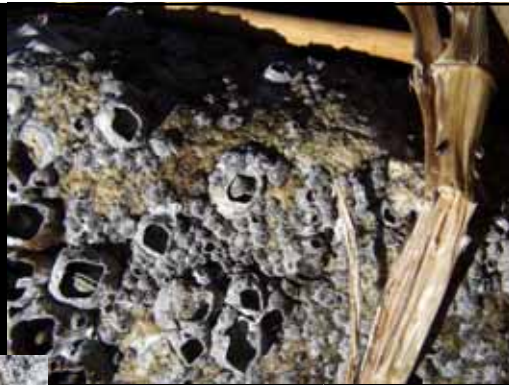
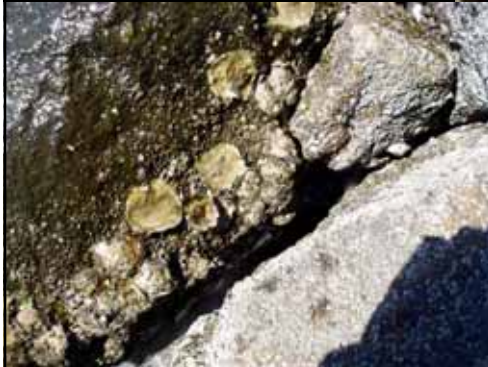
ゴミの打上げがみられるものの、潮間帯生物の生息状況に大きな変化は見られなかった。

タマキビガイ、イワフジツボ

マガキ、イワフジツボ

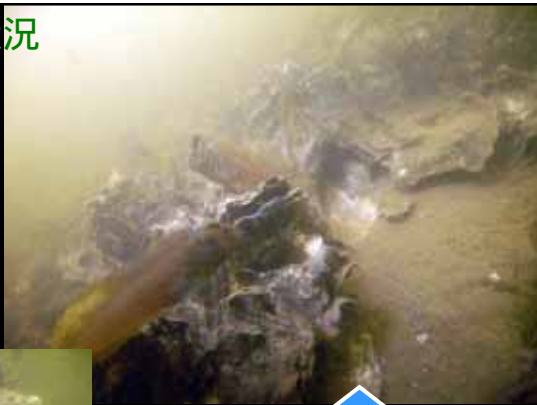
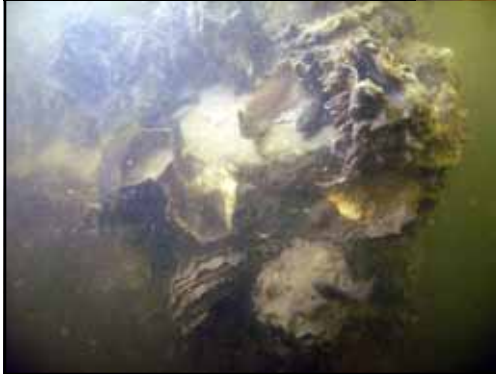
調査日は、海水の濁りが大きかったものの、マガキを主体とする潮間帯動物群集や、多数の魚類が確認され、生物の生息状況に大きな変化は見られなかった。

石積上のマガキ、トサカギンポ

マガキ、チチブ属、トサカギンポ

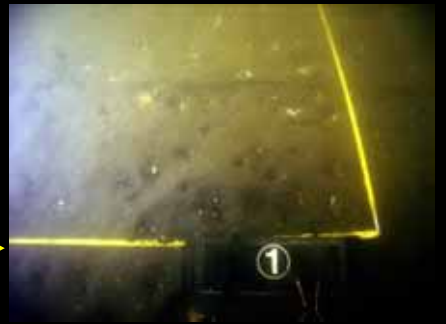
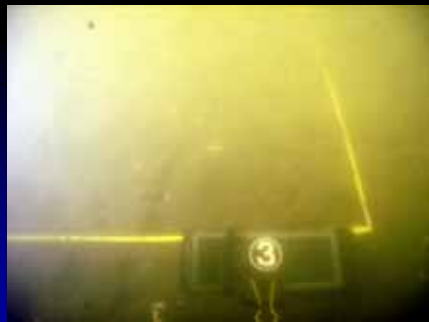
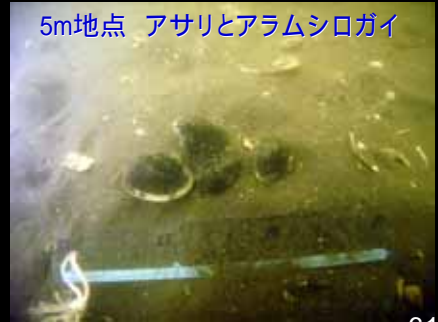
1工区東側端部の海底状況
(台風通過後)

浮泥の堆積等
はみられない。

濁りは激しいが、浮泥の
堆積等はみられない。

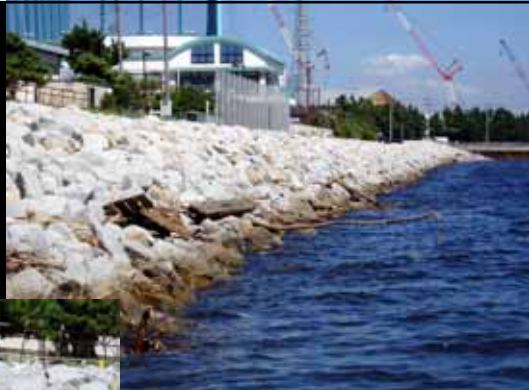
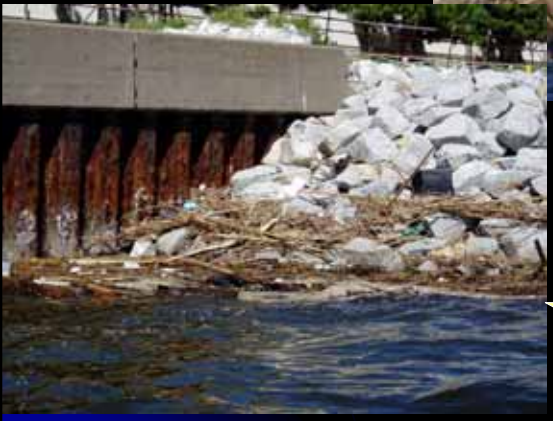
1工区捨石部の状況

端部にはゴミが集積している状況がみられる。

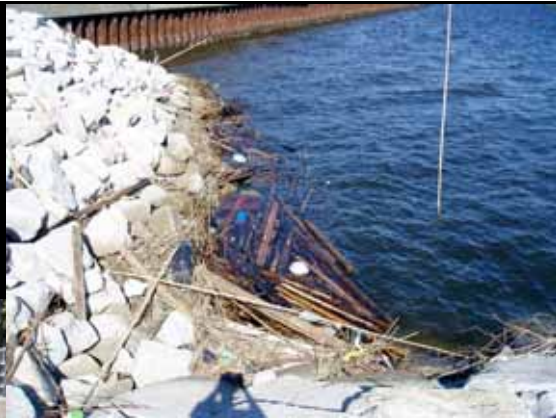
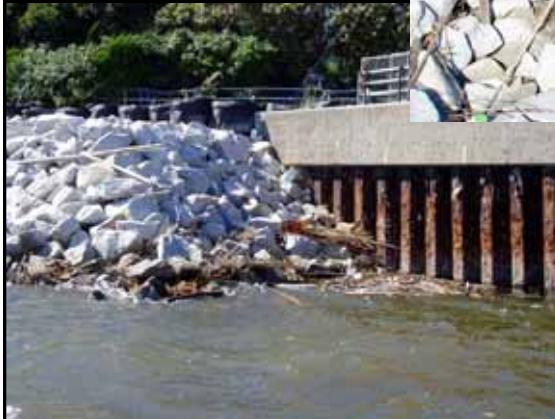
↑
← 1工区の東側端部

西側端部と同様に、東側端部でもゴミが集積している状況がみられる。
