第15回三番瀬評価委員会

平成21年度 塩浜2丁目護岸モニタリング調査結果

平成22年 3月

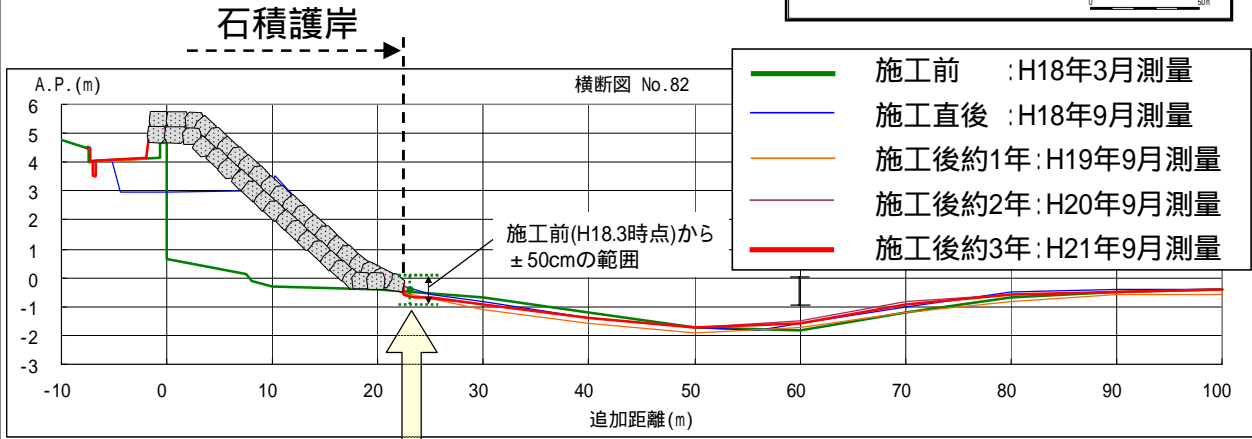
1工区（測線 82）石積み護岸のり先における地形変化

施工前 (H18年3月) と比較して地形変化は -14cm であった。

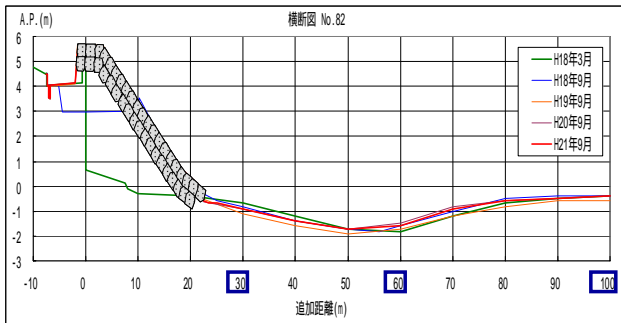
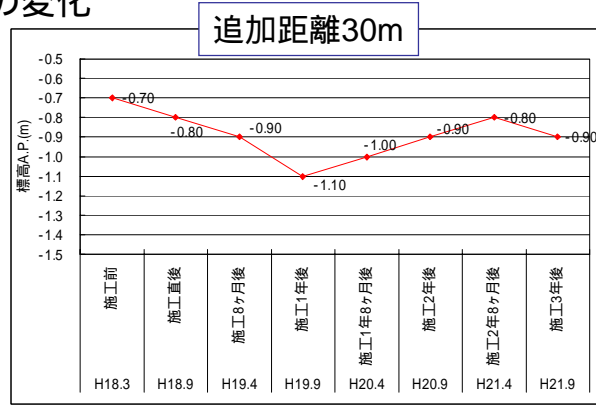
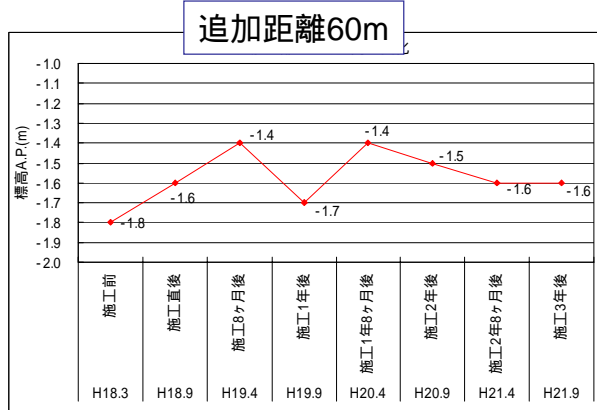
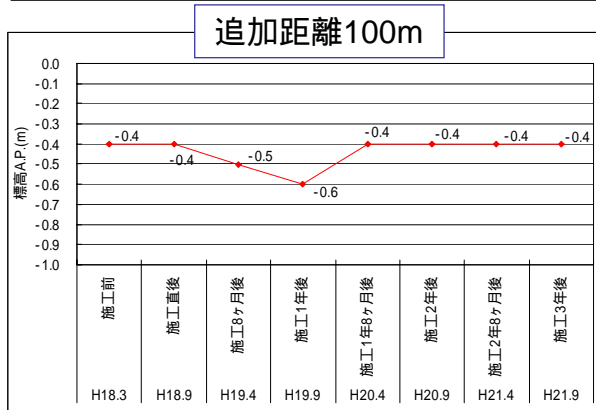
1工区（測線 82）の各地点地盤高の変化

石積護岸沖合の各地点の地盤高の変化を時系列で見ると、現時点で一定の傾向はみられない。

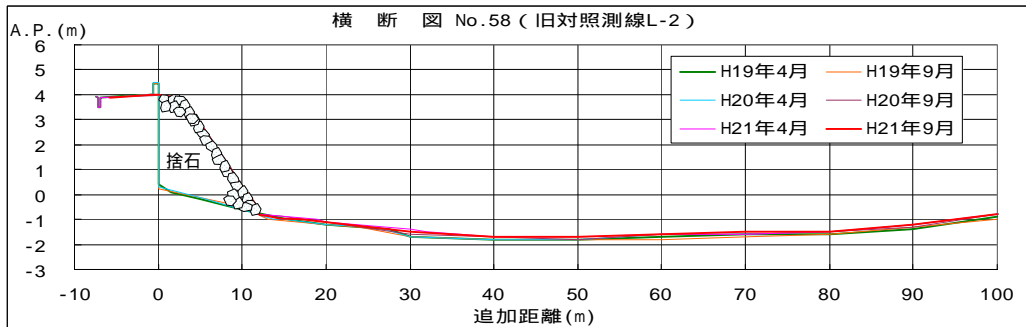
測線L - 2
(測線No.58)

H20年6月に捨石が施工された。施工前と比較して、追加距離30m付近と60~70m付近で土砂の堆積が見られる。

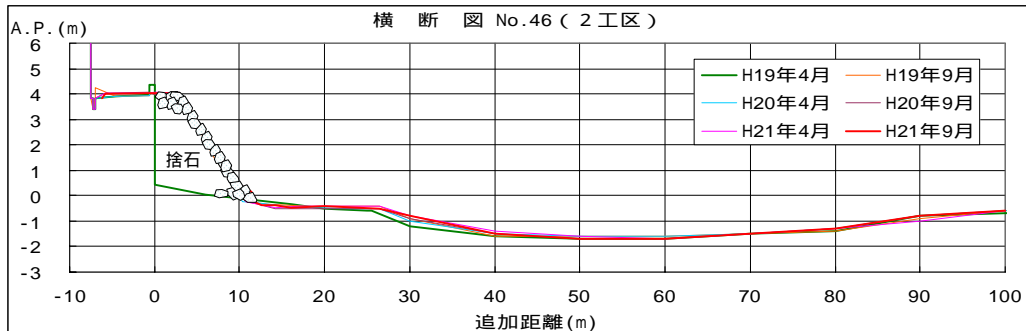
2 工区
(測線No.46)

H19年度に捨石が施工された。施工前と比較して、追加距離30m付近と90m付近で土砂の堆積が見られる。

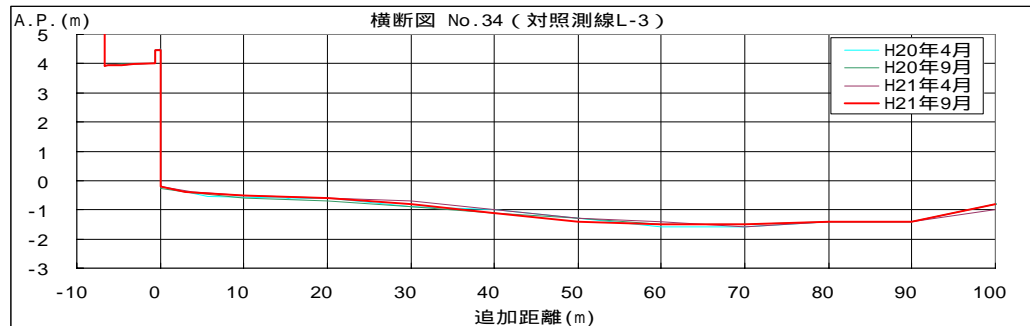
対照測線
L-3
(測線No.34)

護岸改修範囲外の対照測線の変化は、測線L-2、2工区と同様に追加距離30m付近と沖合100m付近で土砂の堆積がみられる。
H21年4月に追加距離30m～60m周辺で地盤が高くなっていった。H21年9月には低下している。

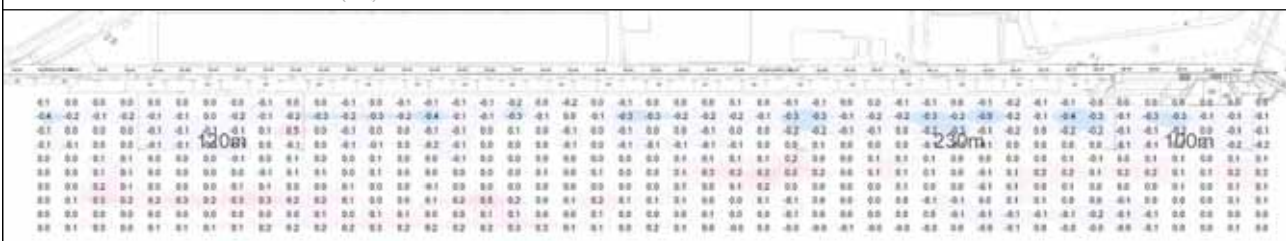
(1)の図をみると、H21年4月は前期と比べて護岸前面50mの範囲は堆積傾向であるが、(2)の図をみると、H21年9月には侵食傾向を示している。

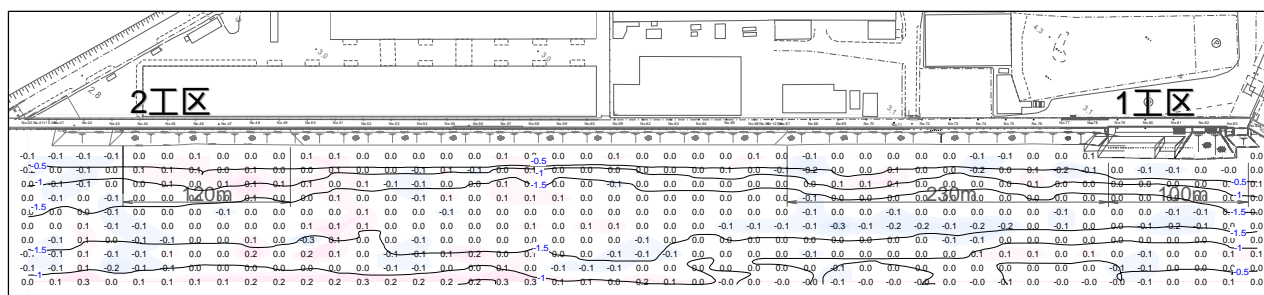
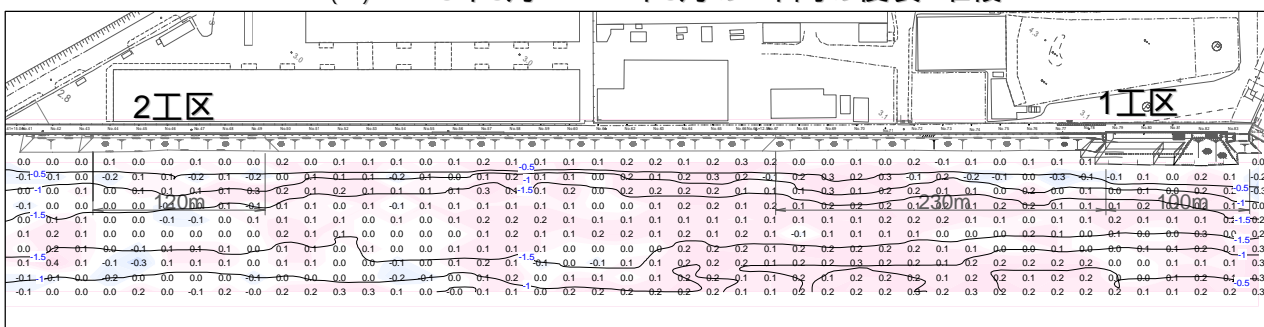
1年間と2年間の期間では、ほとんど全域で±0.2m以内の変化であった。最大で2年間で0.4mの変化であった。

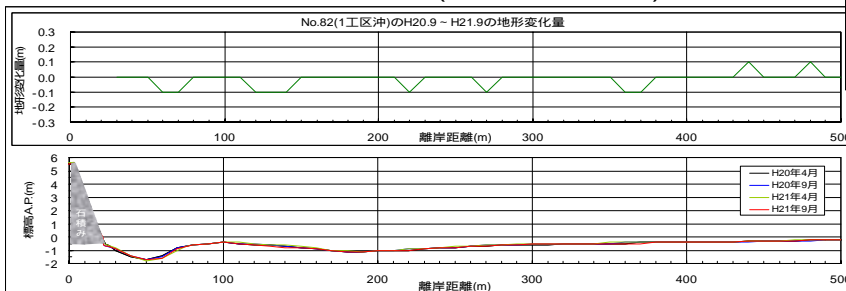
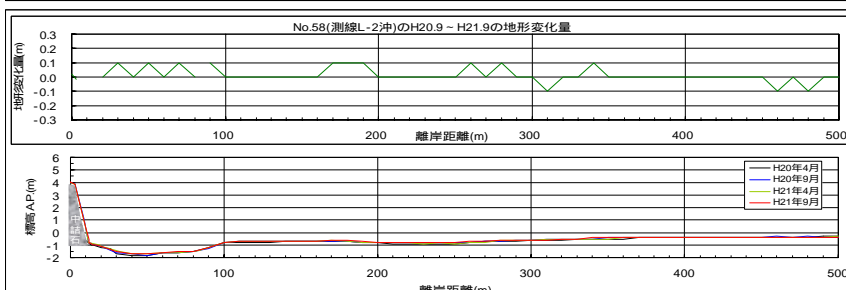
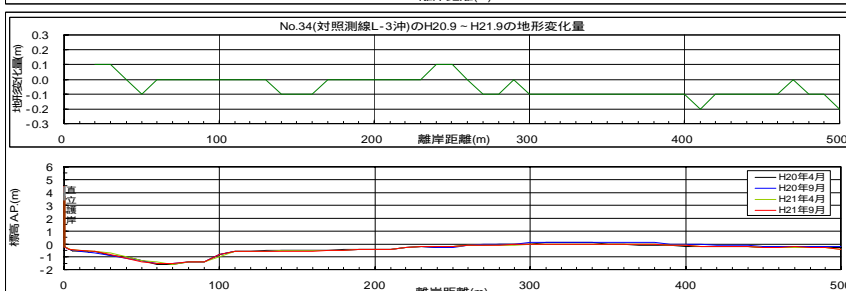
沖合い1500m
区間の1年間
の地形変化量
は±0.1m程度
であった。

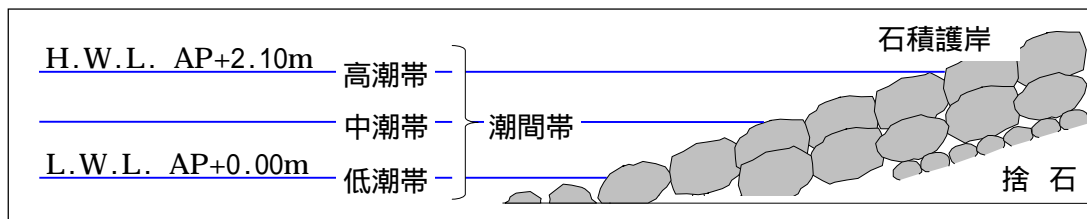
1工区(測線No.82)における潮間帯生物の着生状況 種類数

石積護岸における潮間帯動物の種類数は、夏季に増加し冬季に減少するという季節変動が認められる。経年的には施工前の水準で出現している。

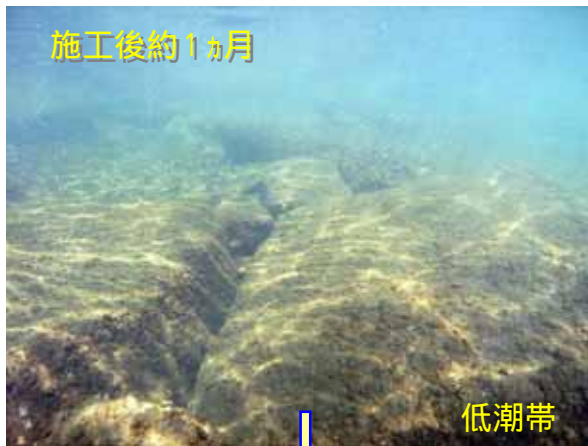
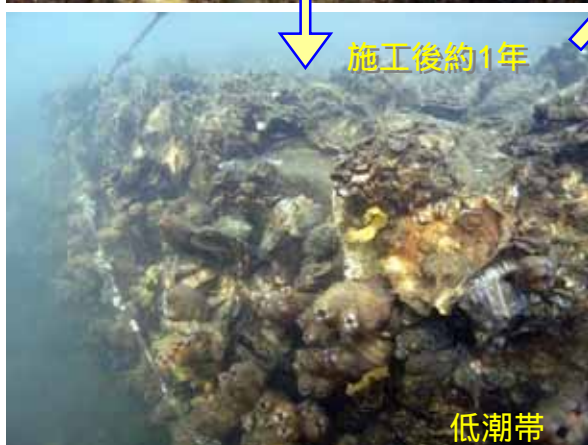
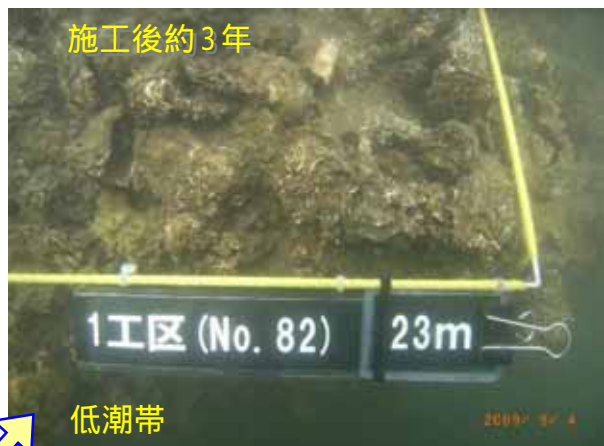
- 初期段階より着生。以降、着実に被度が增加。他の生物に生息空間を提供
- 施工後約1年後には、マガキの被度は40～50%に達した。3年後の観察では中潮帯を中心にマガキの被度が低下。他の施工時期の新しい測線で被度の低下はみられないため、1工区はマガキの世代交代の時期と考えられる。
- マガキを基盤として他の生物(イボニシ等)が定着。

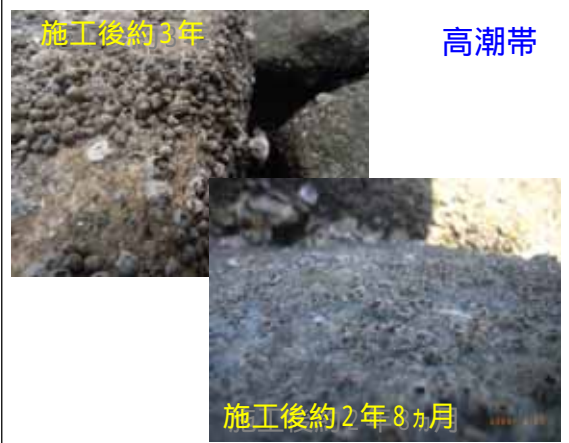
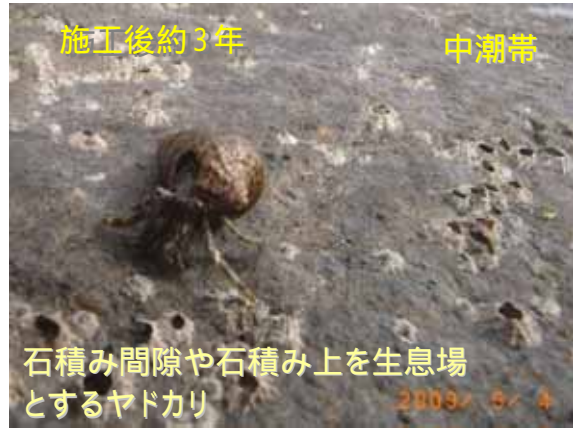
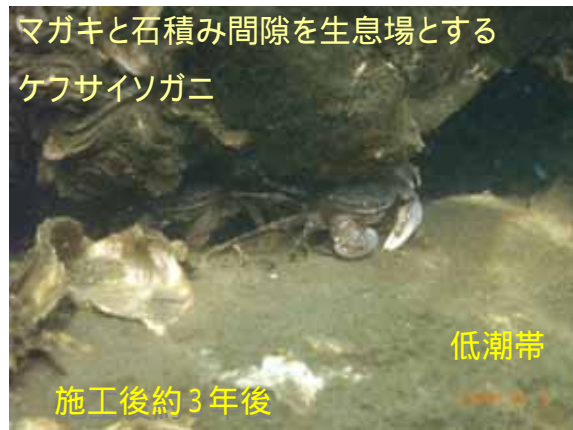
2) 生息空間としての機能

高潮帯では施工前に優占していた、
タマキビガイやイワフジツボが優占して
確認されるようになった。

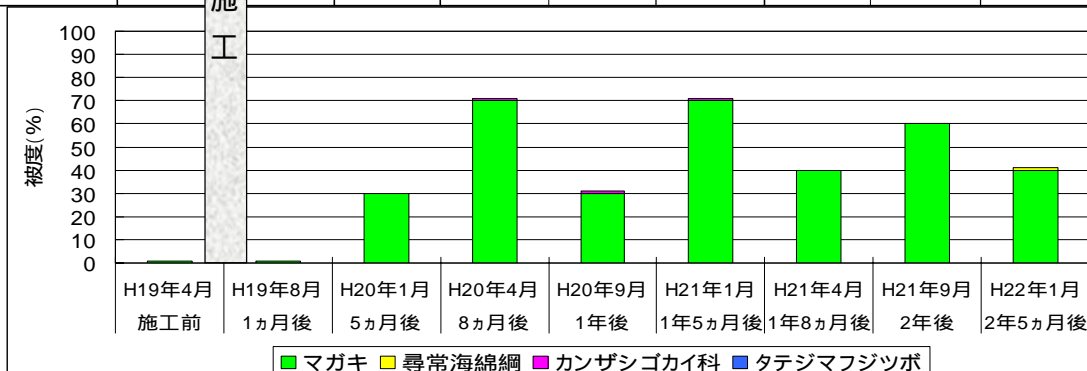
2工区(No.46)における潮間帯動物の定着状況(低潮帯) 魚類は除く。

1工区と同様に、マガキの着生が進み、カキ殻や石積みの間隙でみられるヤドカリ類、イボニシ、ケフサイソガニなどの潮間帯生物が施工前と同程度、またはそれ以上の個体数・被度で確認されるようになった。

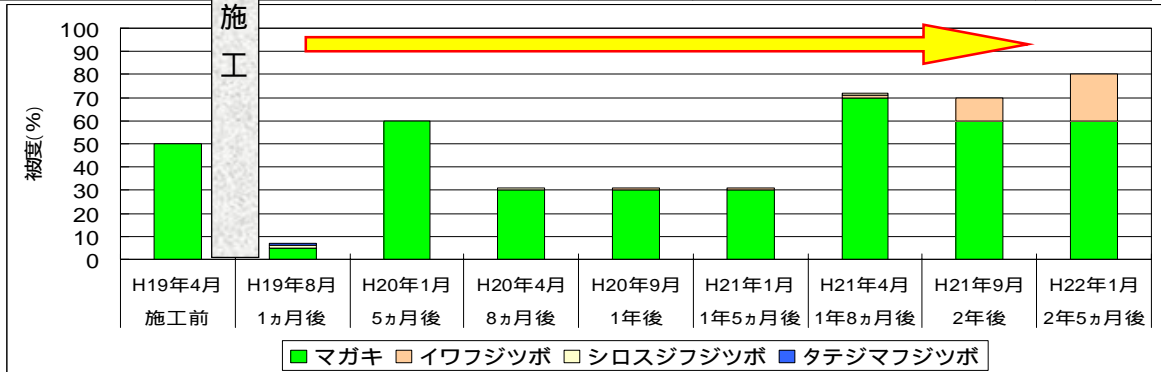
2工区(No.46)における潮間帯動物の定着状況(中潮帯) 魚類は除く。

マガキの着生が進み、カキ殻や石積みの間隙でみられるタマキビガイ、ヤドカリ類、イボニシ、ケフサイソガニなどの潮間帯生物が施工前と同程度、またはそれ以上の個体数・被度で確認されるようになった。

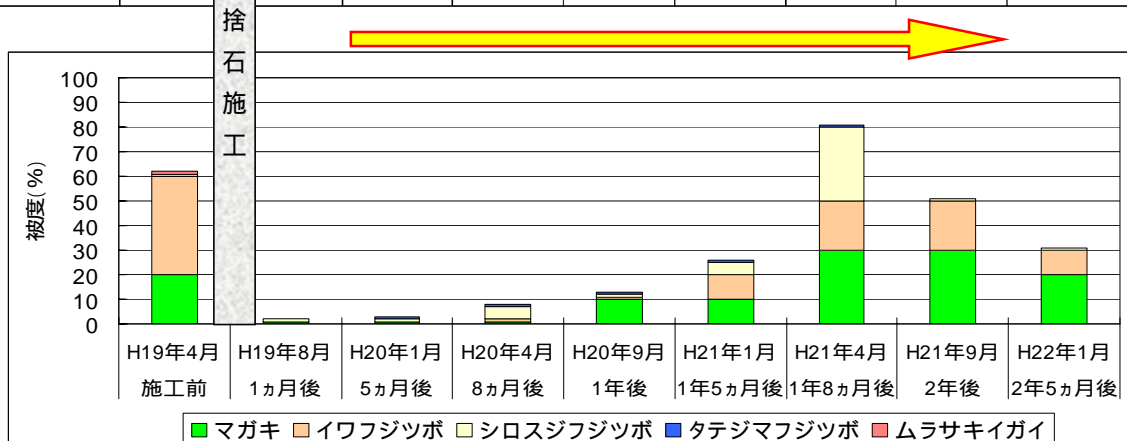
2工区(No.46)における潮間帯動物の定着状況(高潮帯)

施工前に優占していた、タマキビガイ及びイワフジツボが確認された。

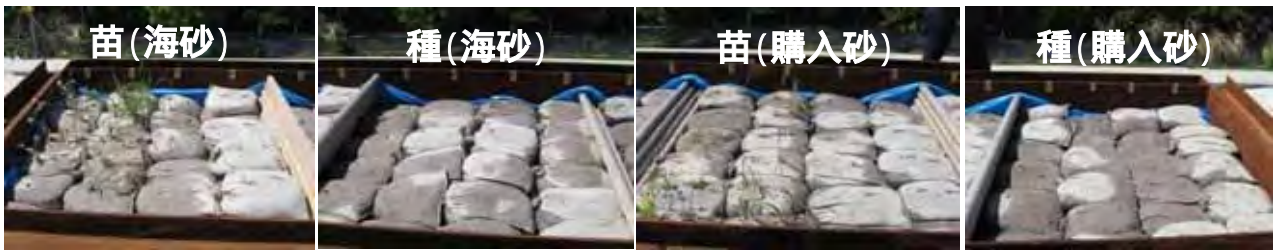
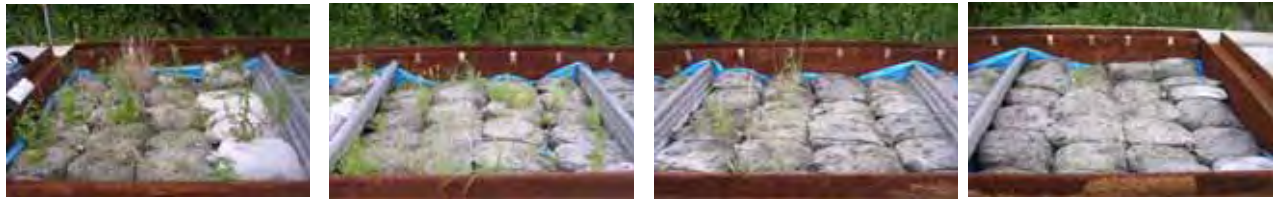
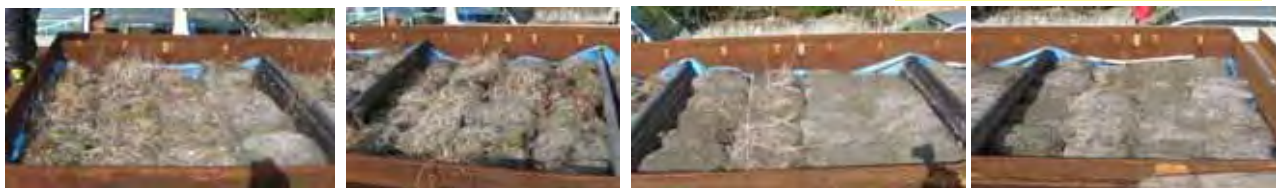
土嚢による緑化の経過

- ・土嚢の劣化が目立つ。湿地性の侵入植物または混入植物がみられた。
- ・石の間詰め比べて試験対象種の生育が良くない。

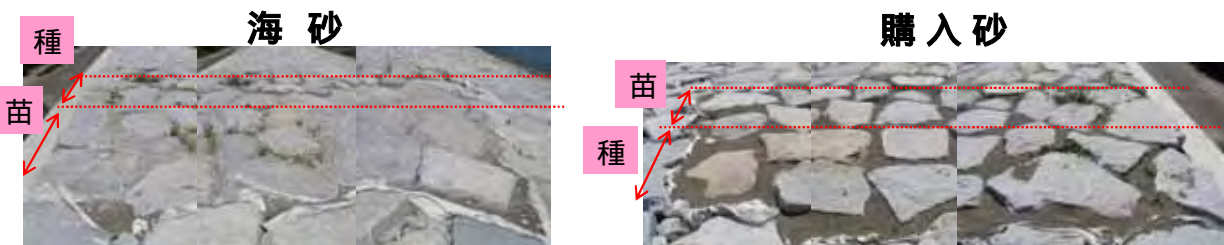
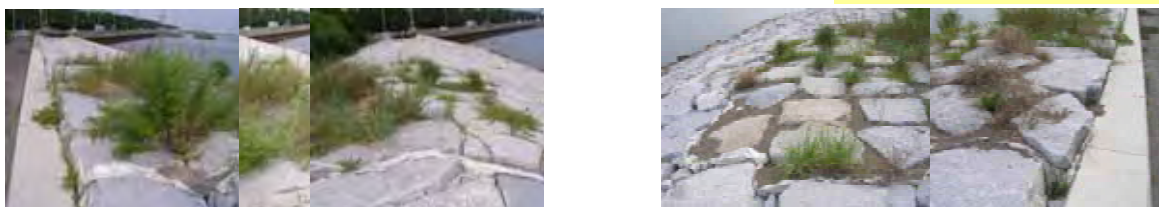
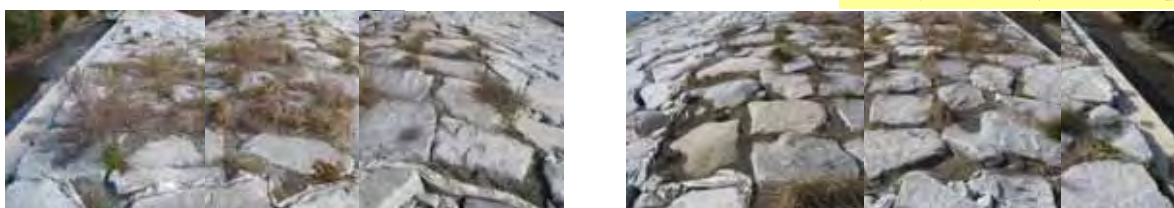
石の間詰めによる緑化の経過

- ・砂の種類によらず、ハマニンニク、ハマダイコンの発芽・活着が良好であった。
- ・1ヵ月後(H21.4)から雑草(以下、混入種または侵入種)が見られるようになった。

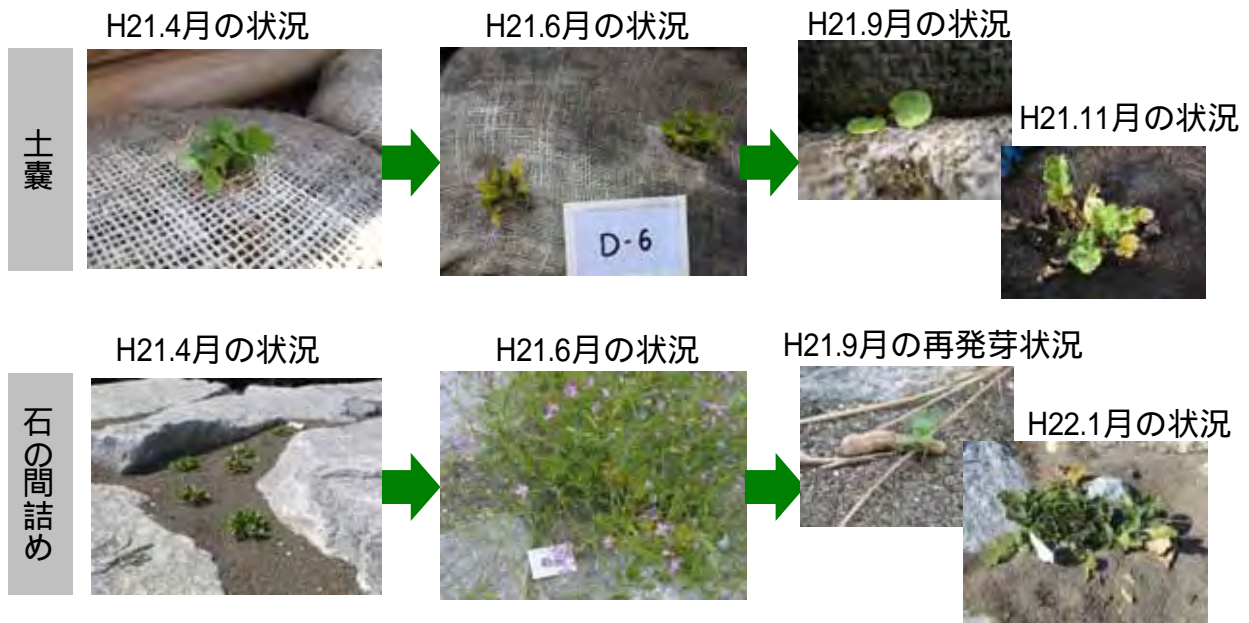
1) 基盤タイプの比較 【ハマダイコン(種)】

- ・“石の間詰めによる緑化”の方が生育が良い。
- ・両基盤とも、移植・種まきしたものは9月までにほとんど枯れた一方で、落下した種子からの発芽がみられた。

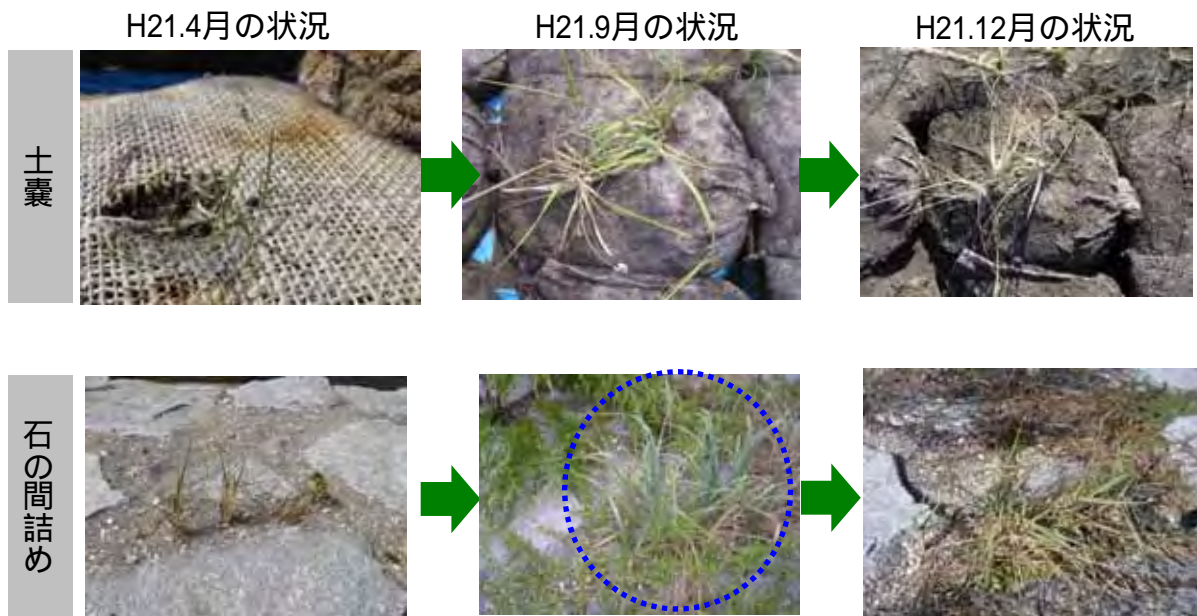
2) 基盤タイプの比較 【ハマニンニク(苗)】

“石の間詰めによる緑化”の方が生育が良い

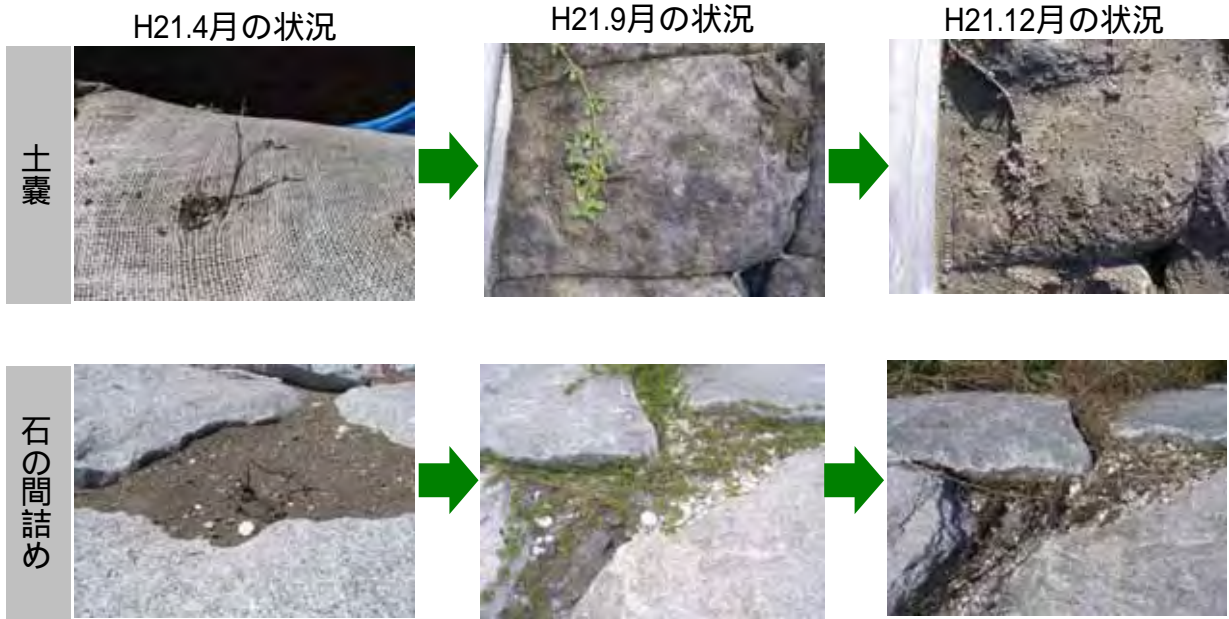
3) 基盤タイプの比較 【イワダレソウ(苗)】

生存している割合は両基盤とも同程度。(“石の間詰めによる緑化”の方が匍匐(ほふく)枝の伸張が長い傾向。)

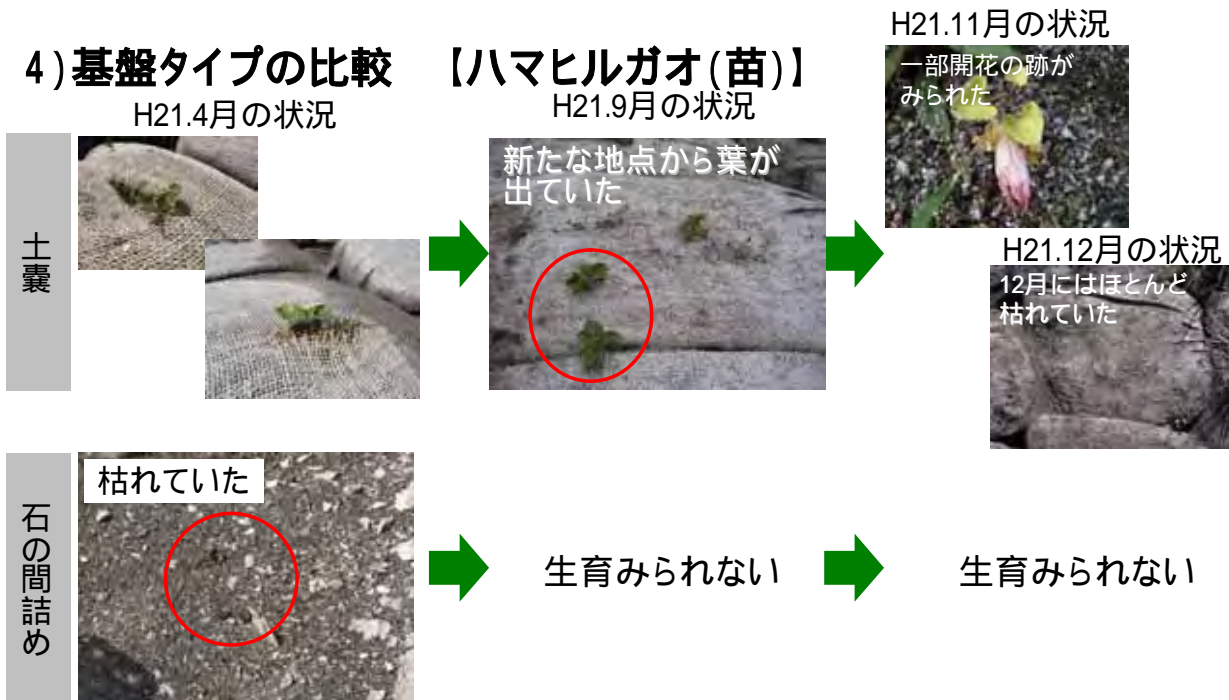
4) 基盤タイプの比較 【ハマヒルガオ(苗)】

- ・“土嚢による緑化”の基盤で生育している。
- ・“土嚢による緑化”では、苗移植6ヵ月後(H21.9)に根が伸長し新たな地点から発芽したが、H22年1月までに全て枯れた。

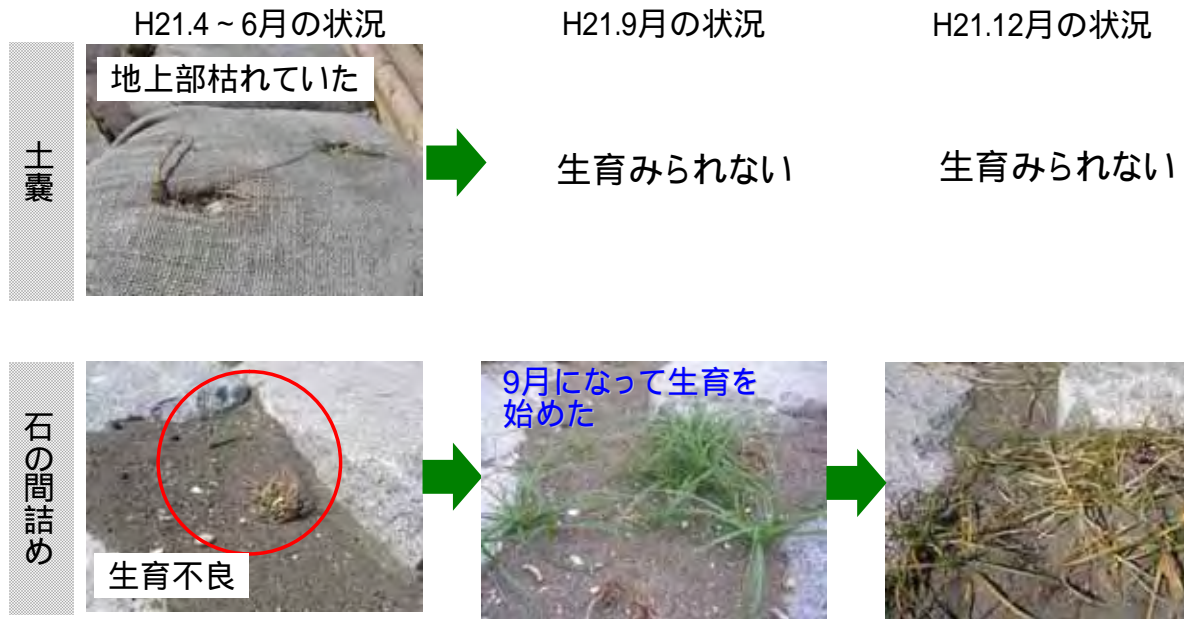
6) 基盤タイプの比較 【コウボウシバ(苗)】

・“石の間詰め”の基盤で、当初は生育不良であったが、6ヵ月後（H21.9）になり、生育を始めた。

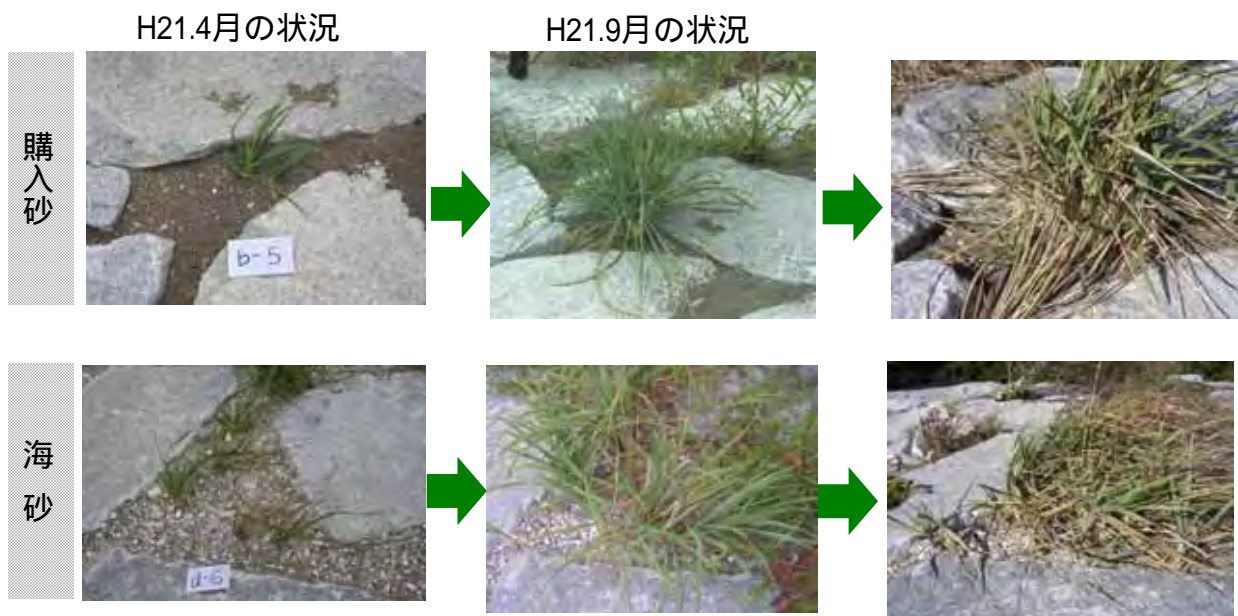
7) 砂タイプの比較 【ハマニンニク(苗)】

ハマニンニクに関しては、購入砂と海砂で生育状況に大きな差は見られない。

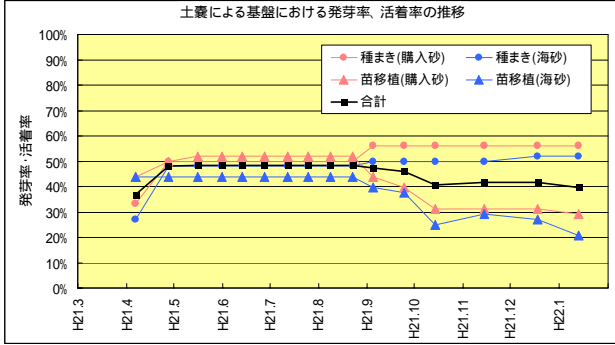
土壌による基盤の発芽率・活着率の推移 (試験対象種合計)

秋から冬は、特にハマダイコンの枯れが進んだため、苗移植の活着率は低下している。種まきと苗移植を合わせた発芽率・活着率は40~50%前後であった。

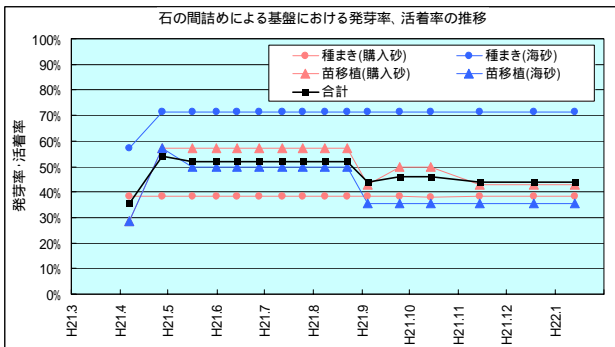
石の間詰めによる発芽率・活着率の推移 (試験対象種合計)

石の間詰めによる基盤でも、特にハマダイコンの枯れが進んだため、苗移植の活着率は低下している。種まきと苗移植を合わせた発芽率・活着率は、40~50%前後で、土壌と同程度であった。

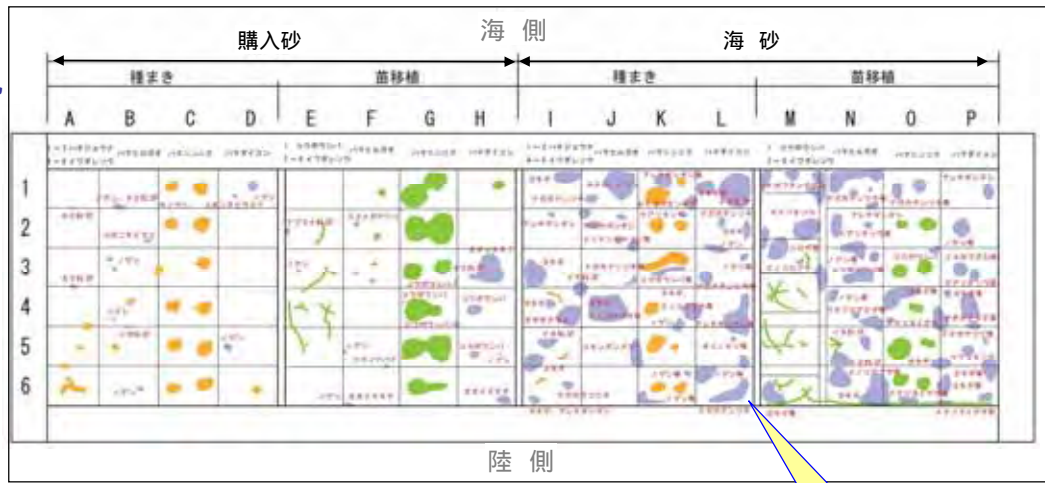
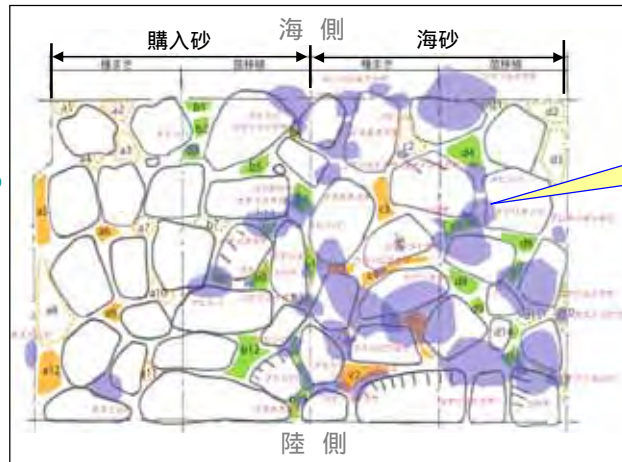
海砂タイプを中心に
混入種または侵入種
が生育し、購入砂の
方まで広がっている。

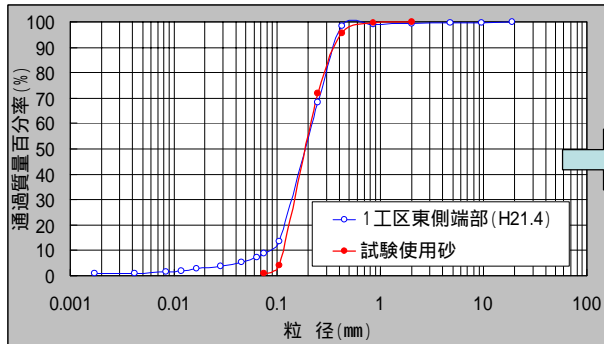
試験施工前の粒径加積曲線

置き砂に使用した砂の粒度分布は、現地盤の底質と類似した分布であった。

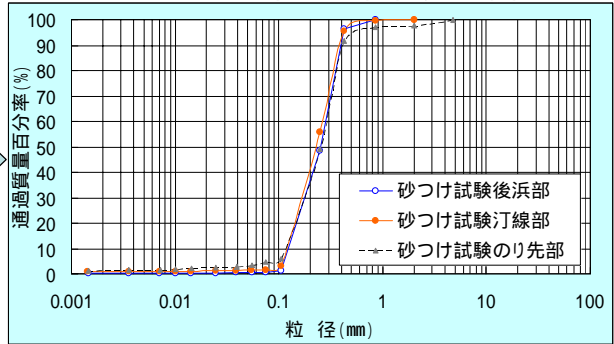
施工2ヵ月半後の粒径加積曲線

施工2ヵ月半後では、地点毎の粒度分布に大きな変化はみられなかった。

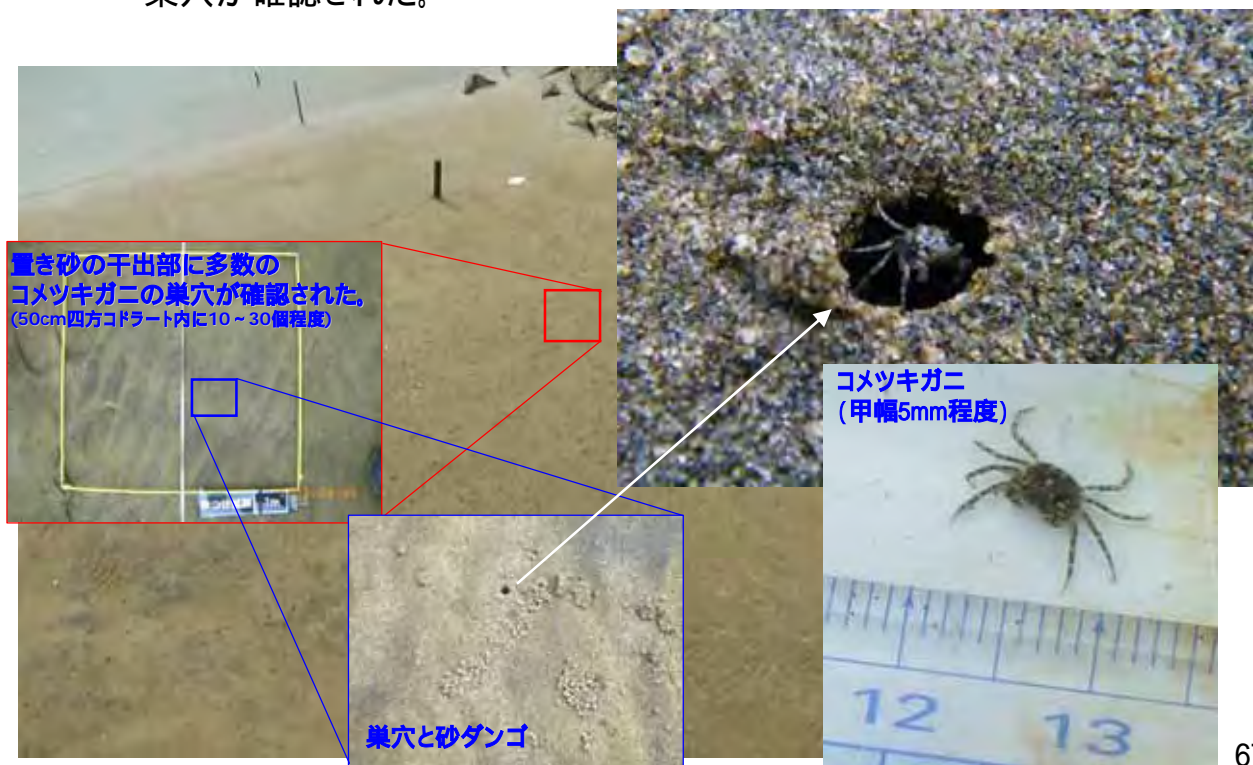
汀線部より高い干出部ではコメツキガニが加入し、砂面に多数の巣穴が確認された。
