4. 工事から1年後の検証・評価

モニタリング調査結果
< 工事から1年後の検証・評価 >

工事から1年後の検証・評価 < 防護 >

平成19年11月

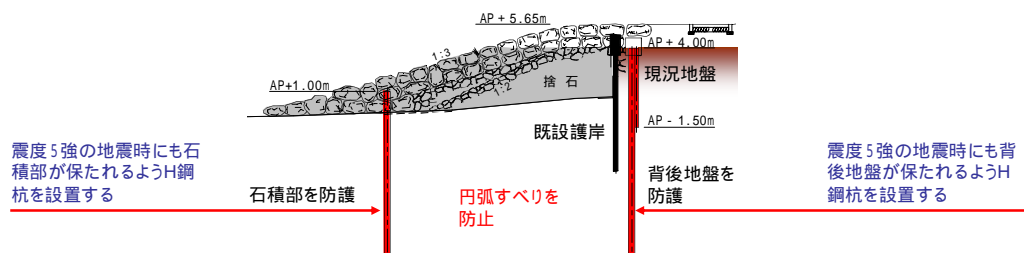
“耐震”への指標 : H鋼杭(海側、陸側)が打設されたか。
震度5強の地震時にも石積部が保たれるようH鋼杭を設置する。
“ 背後地盤が ”

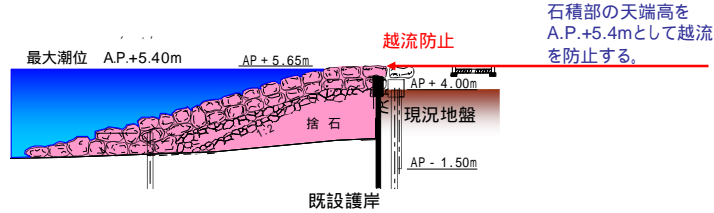
最大潮位での“越流防止”への指標

： 石積堤の高さがA.P.+5.4mに達しているか。
 A.P.+5.4mに達する最大潮位でも越流しない高さの護岸とする。

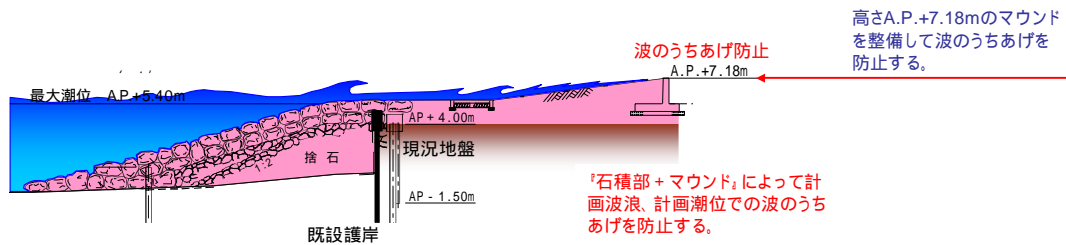
“高潮災害防止”への指標： 背後地のマウンド高さがA.P.+7.18mに達しているか。
 高潮時にも波が背後地に及ばないようA.P.+7.18mの高さのマウンドを護岸背後に整備する。

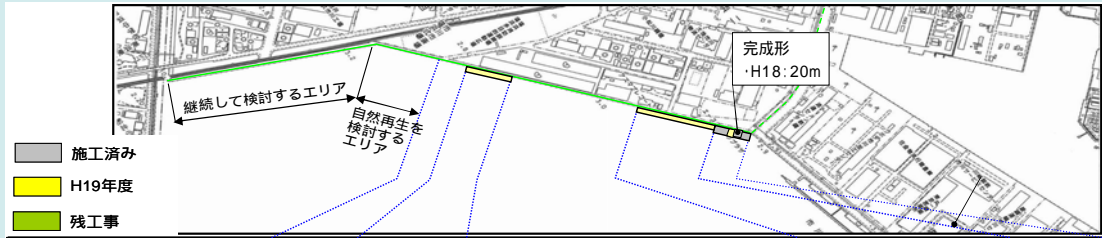
3. H19年度工事の検証結果(工区ごと)

工種・箇所区分													
海域工事	捨石 + H鋼杭 (倒壊防止)		120m						230m			100m	
	被覆石 (バリエーション)											20m	20m
陸域工事	H鋼杭 + 鋼矢板 (倒壊防止)											80m	
	被覆石 (バリエーション)												20m

実績	状況	実績	状況	実績	状況	実績	状況	実績	状況	実績	状況	実績	状況
緊急対応	無し	0.0%	有り	100.0%	無し	0.0%	有り	100.0%	有り	100.0%	有り	100.0%	有り	100.0%
耐震 (H鋼杭・海陸)	無し	0.0%	一部有り	18.5%	無し	0.0%	海側のみ	50.0%	有り	100.0%	有り	100.0%	海側のみ	50.0%
越流防止 (+5.4m)	無し	0.0%	4.0m	74.1%	0.0m	0.0%	4.0m	74.1%	3.0m	55.6%	5.4m	100.0%	4.0m	74.1%
高潮災害防止 (+7.18m)	-	-	-	-	-	-	-	-	-	-	-	-	-	-
