工事から1年後の検証・評価<環境>

平成19年11月

千葉県 河川整備課

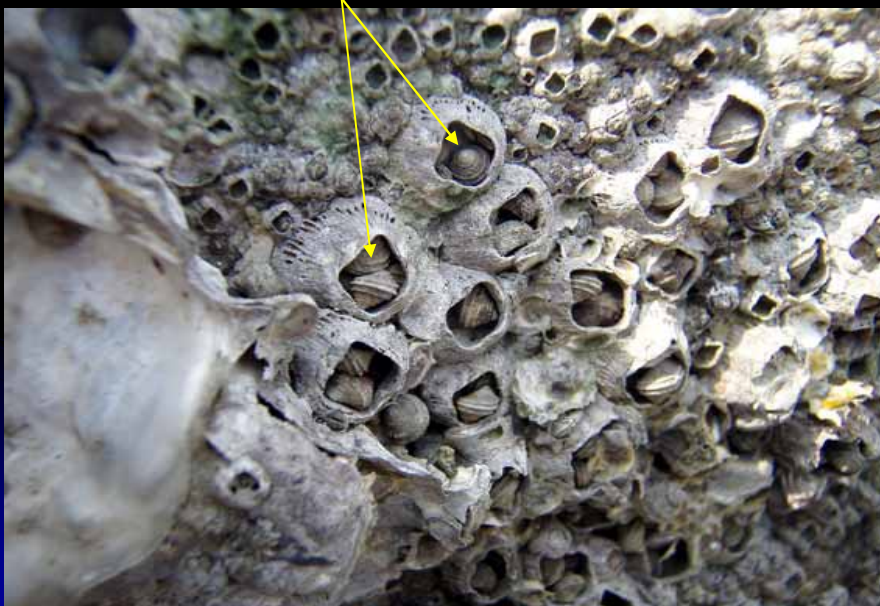
再定着が確認されたタマキビガイ(1工区高潮帯:施工後約1年)

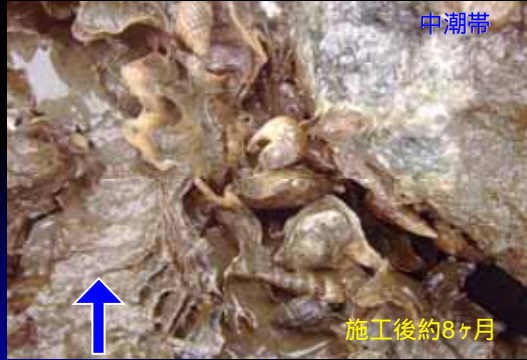
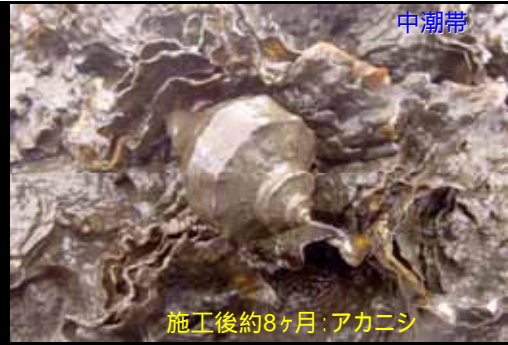
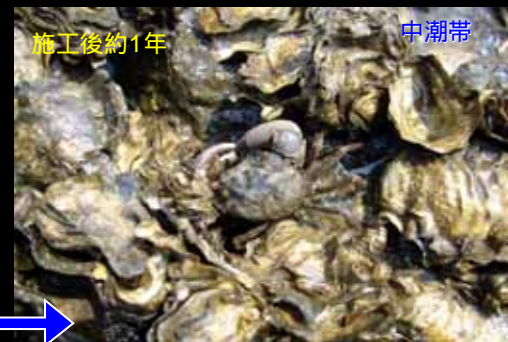
石積間に堆積したカキ殻、土粒子、擬糞等。ヤドカリ類、ケフサイソガニ等が多数生息する。

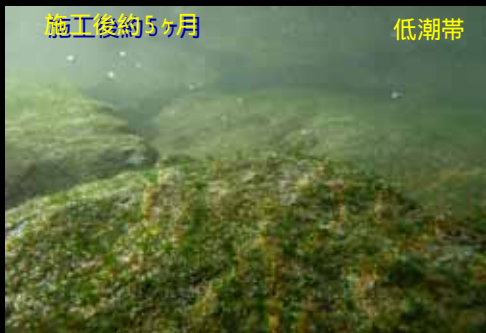
石積み表面へのアオリ属の着生
改修前は海草藻類はほとんど見られなかった。

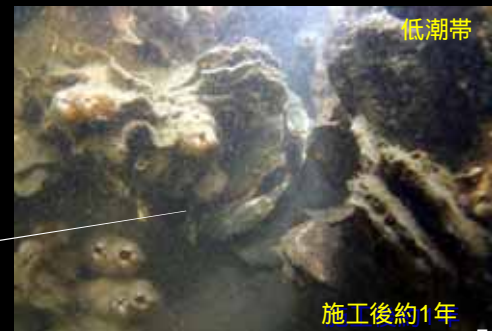
石積の間隙を隠れ場とするマハゼ

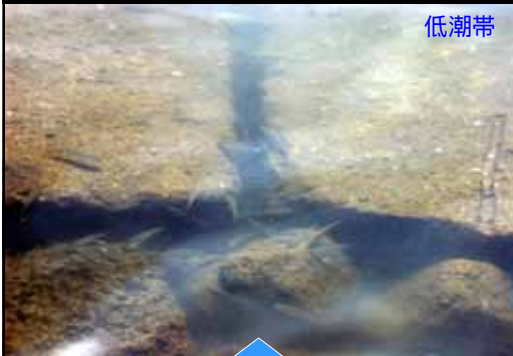
石積み間隙を生息場とする

イシガニ ←

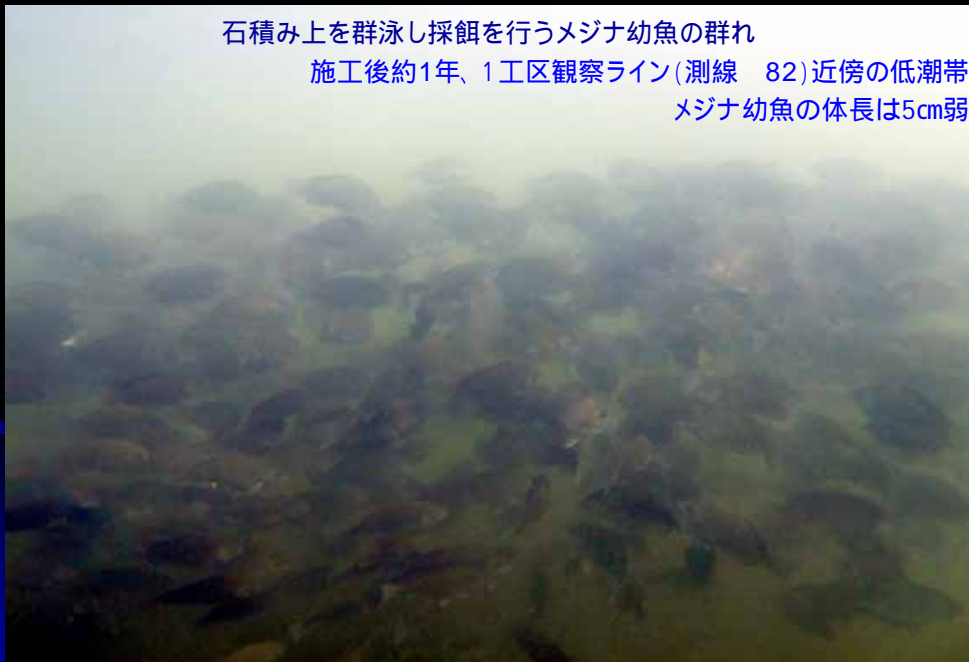
石積み上を群泳し採餌を行うメジナ幼魚の群れ

施工後約1年、1工区観察ライン(測線 82)近傍の低潮帯
メジナ幼魚の体長は5cm弱

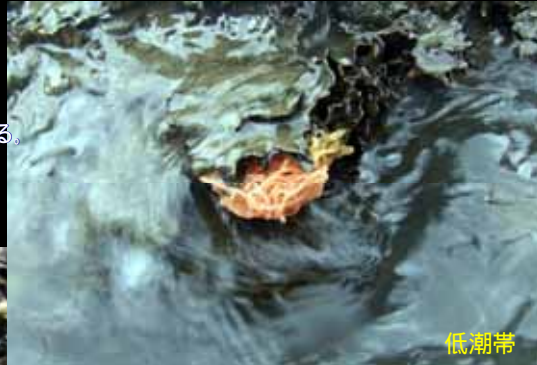
ウミウシ類の卵塊: 施工後約8ヶ月

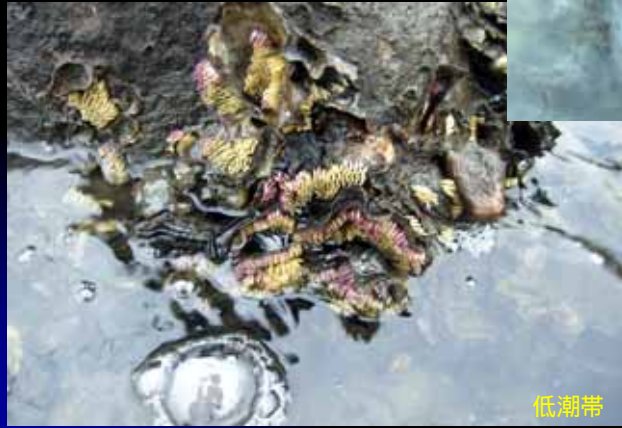
カキ殻に産み付けられたイボニシの卵塊

施工後約11ヶ月

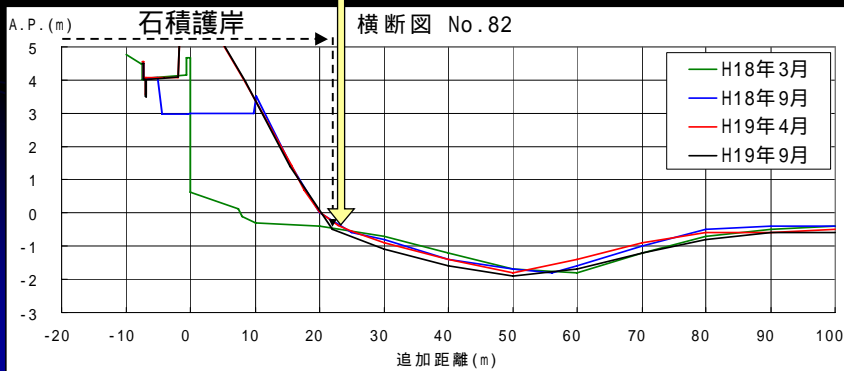
検証箇所(のり先)における施工前と施工後一年の地形変化は、10cm以下であった。

H19年9月は、台風9号通過前の9月3日測量結果

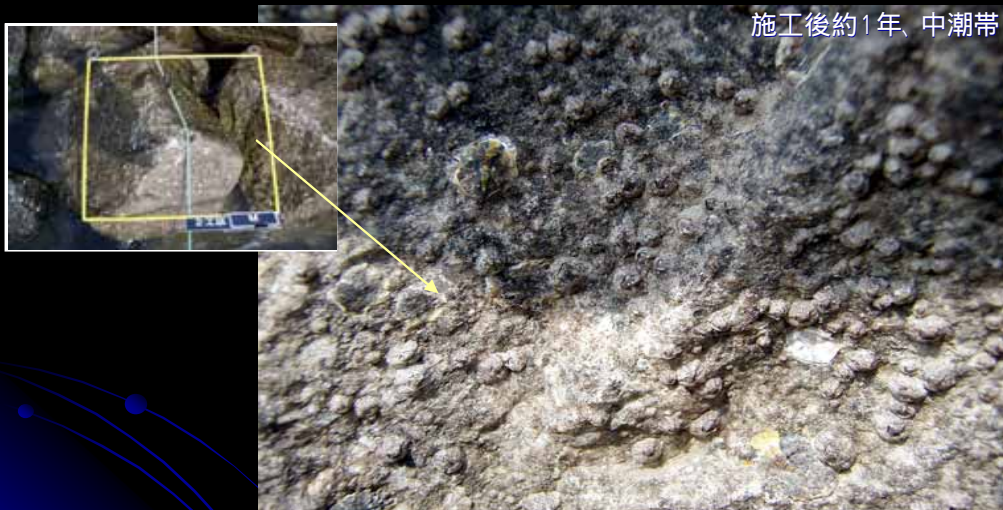
捨て石上に付着するイワフジツボ、マガキ(中潮帯)

マガキは被度5%程度で付着するが、付着初期であり、殻長1~2cmの小型個体が大部分を占める。

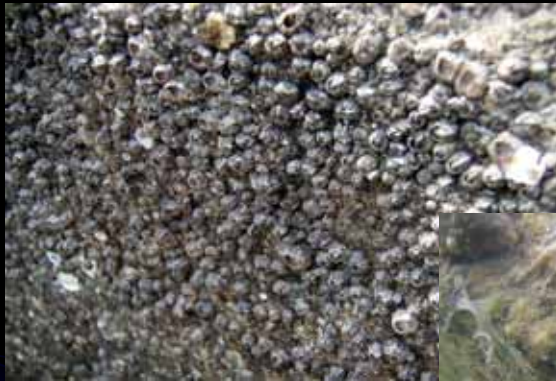
施工後約1年、中潮帯
石積上に着生するシロスジフ
ジツボ(中潮帯)

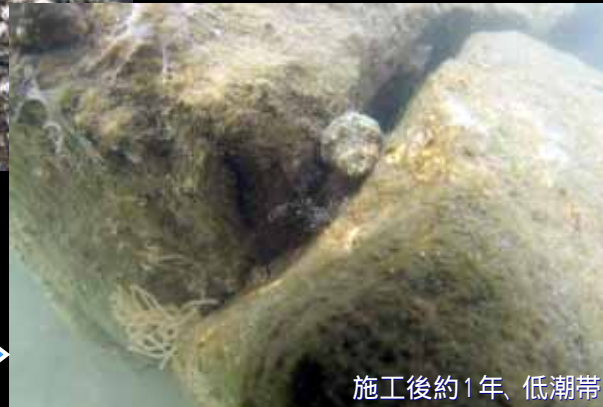
石積間に生息するイ
ボニシ、スジエビ(低潮
帯)

施工後約1年、低潮帯

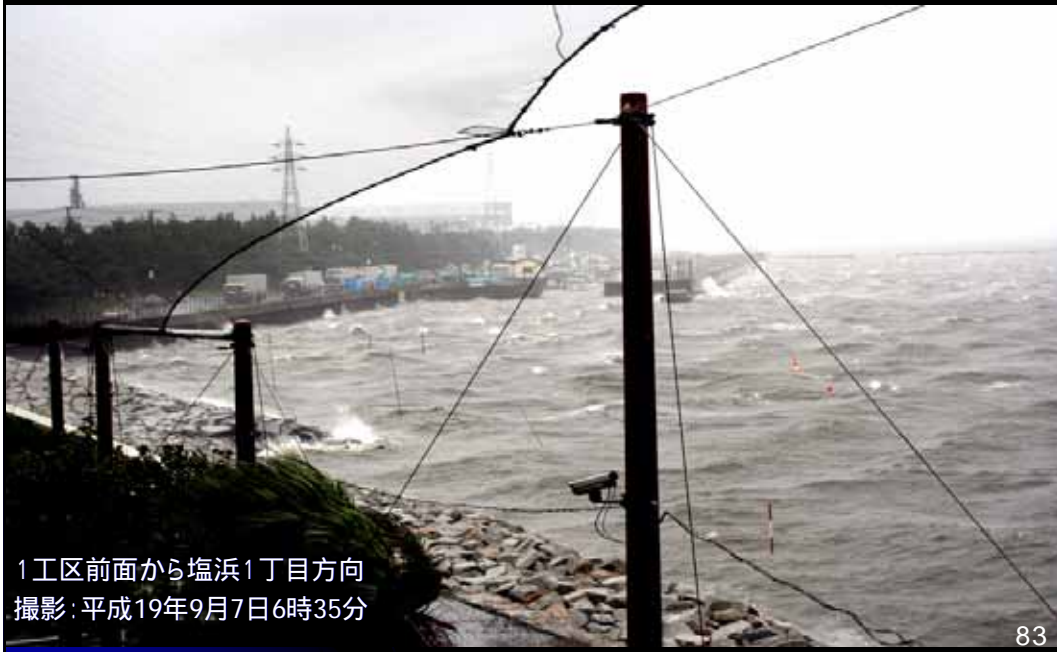
1工区前面から塩浜1丁目方向
撮影：平成19年9月7日6時35分

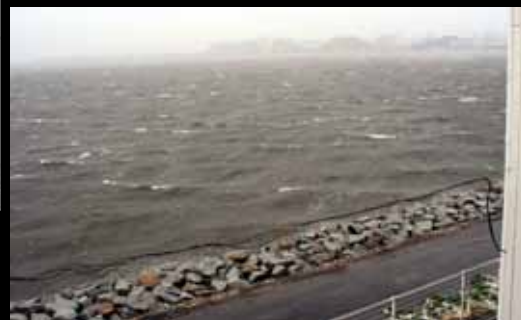
1工区(捨石部)前面
撮影：平成19年9月7日6時48分

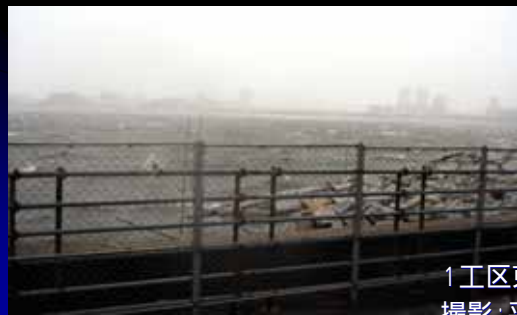
1工区東側端部
撮影：平成19年9月7日6時54分

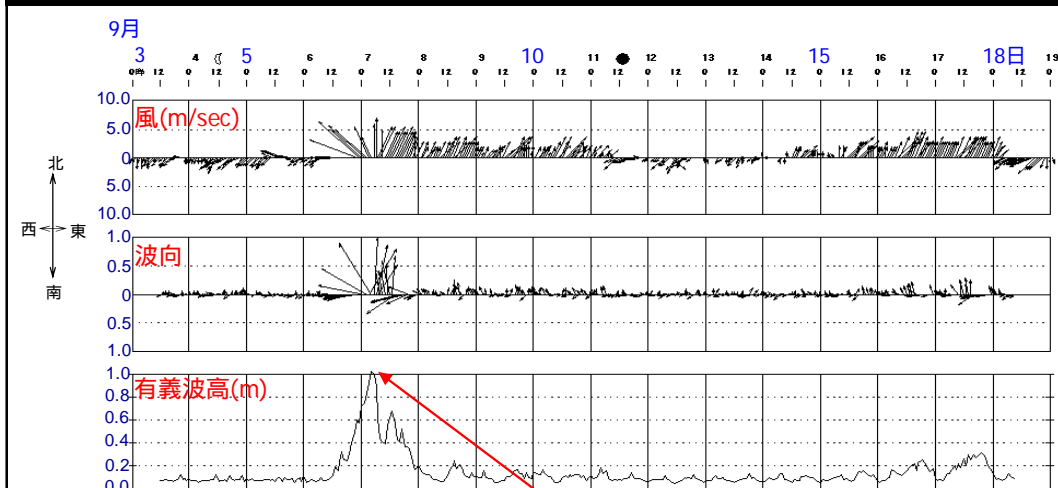
有義波高のピーク(9月7日4時)
 最大波高 $H_{max} = 1.88m$
 有義波高 $H_{1/3} = 1.03m$
 波向: 150° (南東)

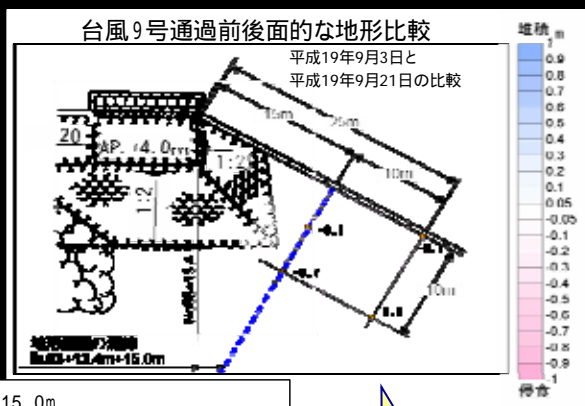
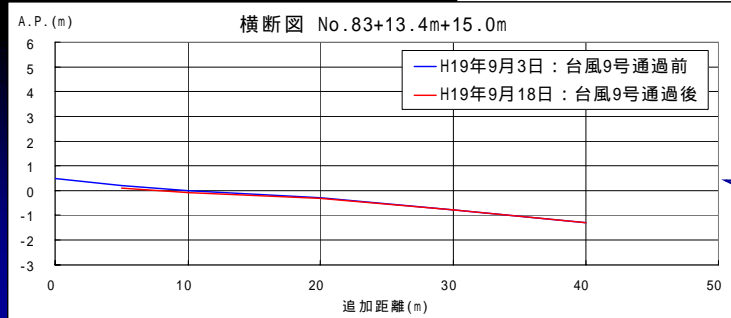
東側端部 測線
83+13.4m+15.0m

台風通過前後での地形変化は、ほとんどみられなかった。

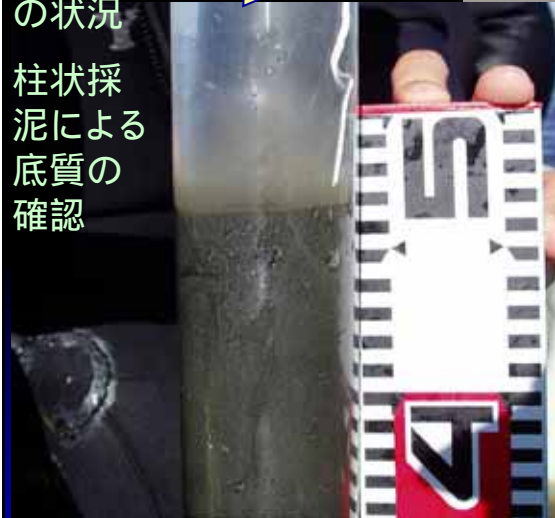
測線 82: のり先24m地点の表層

コア表層は砂質が主体であり、新たな浮泥等の堆積は、ほとんどみられなかった。

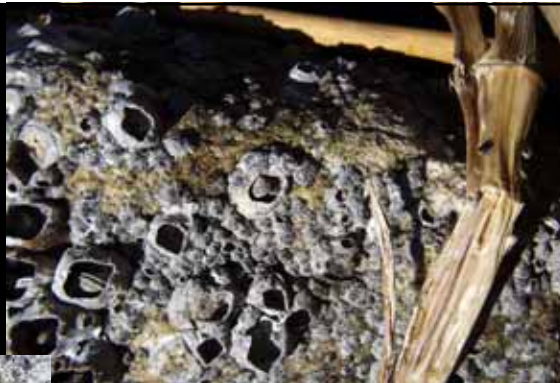
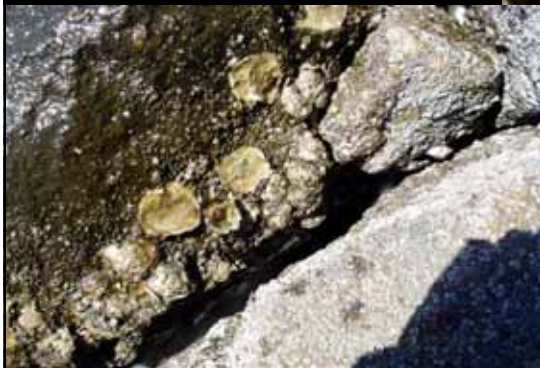
ゴミの打上げがみられるもの
の、潮間帯生物の生息状況に
大きな変化は見られなかった。

タマキビガイ、イワフジツボ

マガキ、イワフジツボ

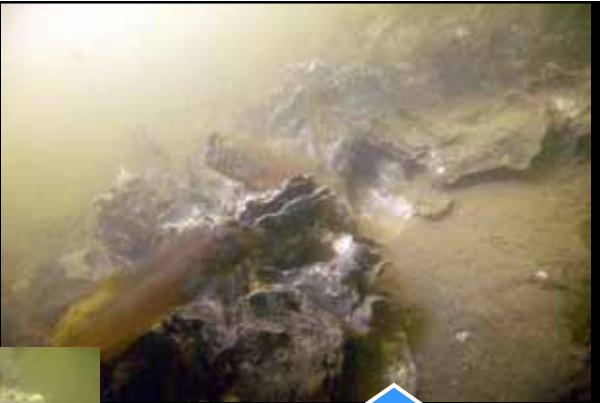
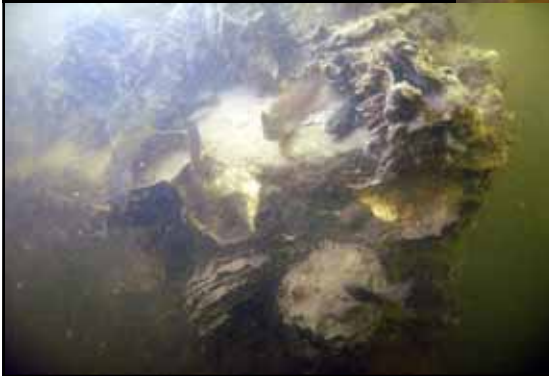
調査日は、海水の濁りが大きかったものの、マガキを主体とする潮間帯動物群集や、多数の魚類が確認され、生物の生息状況に大きな変化は見られなかった。

石積上のマガキ、トサカギンポ

マガキ、チチブ属、トサカギンポ

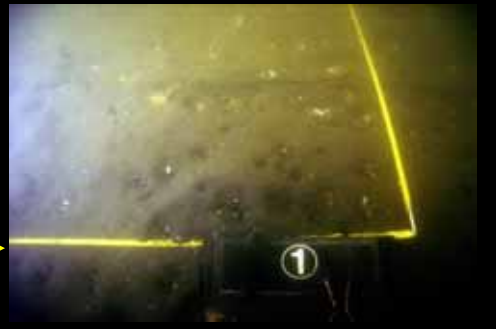
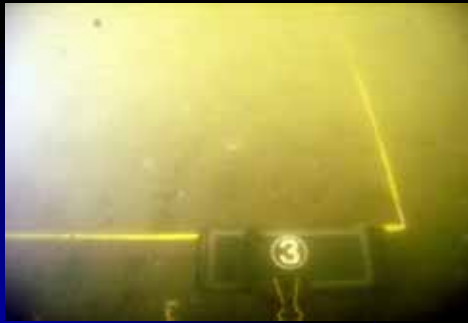
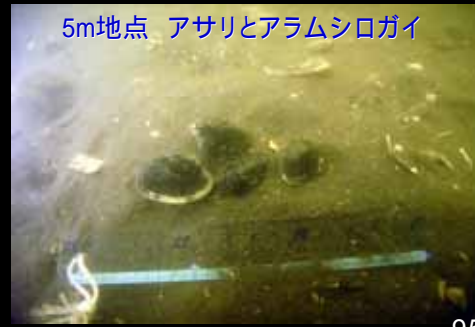
海底面の状況
5m地点
浮泥の堆積等
はみられない。

海底面の状況 10m地点
濁りは激しいが、浮泥の堆
積等は見られない。

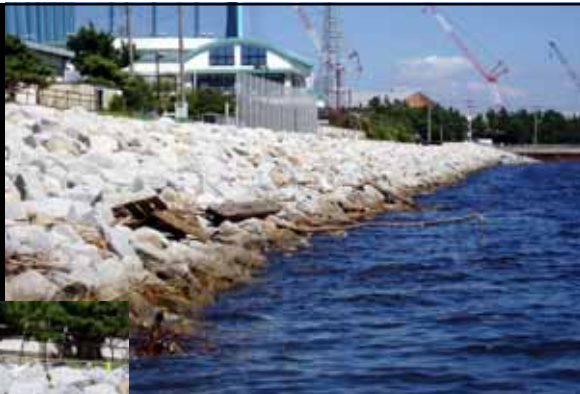
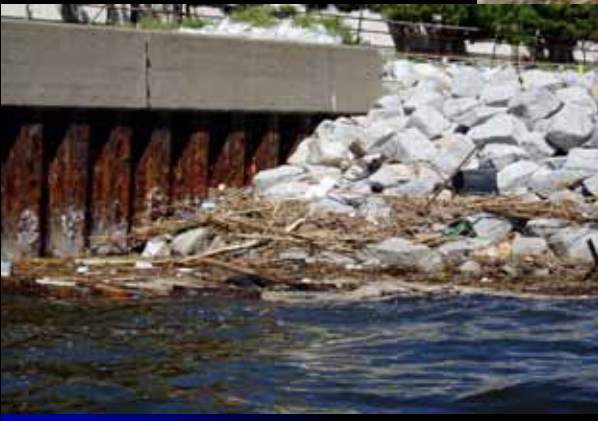
端部にはゴミが集積している状況がみられる。

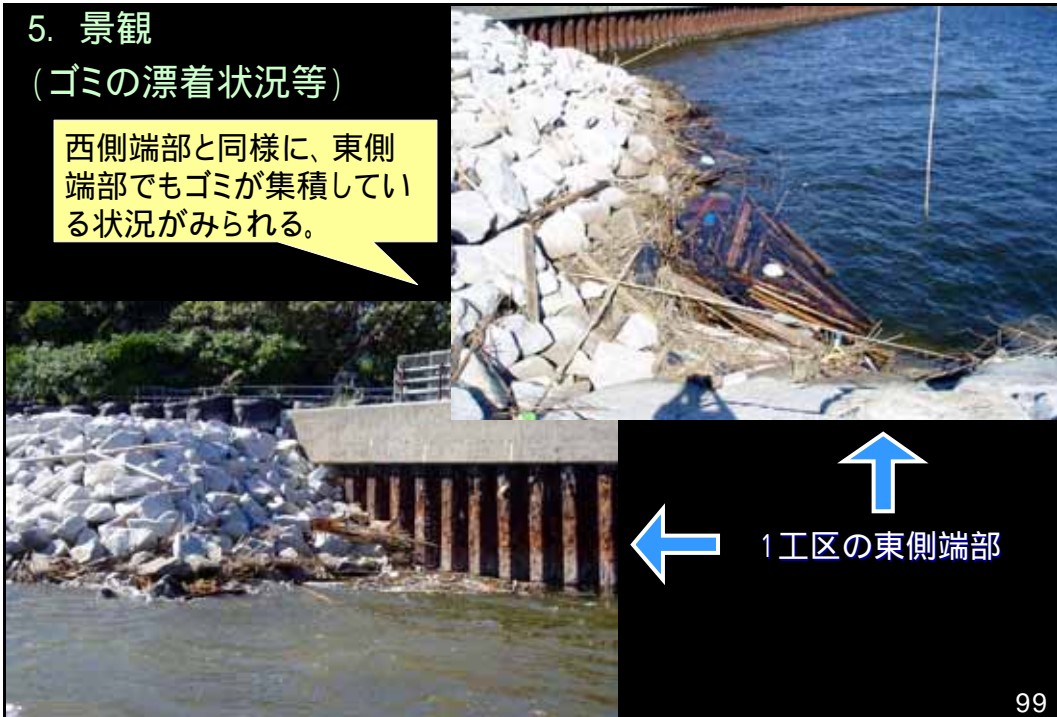
西側端部と同様に、東側端部でもゴミが集積している状況がみられる。
