4. 工事から1年後の検証・評価

モニタリング調査結果 < 工事から1年後の検証・評価 >

工事から1年後の検証・評価<防護>

平成19年11月

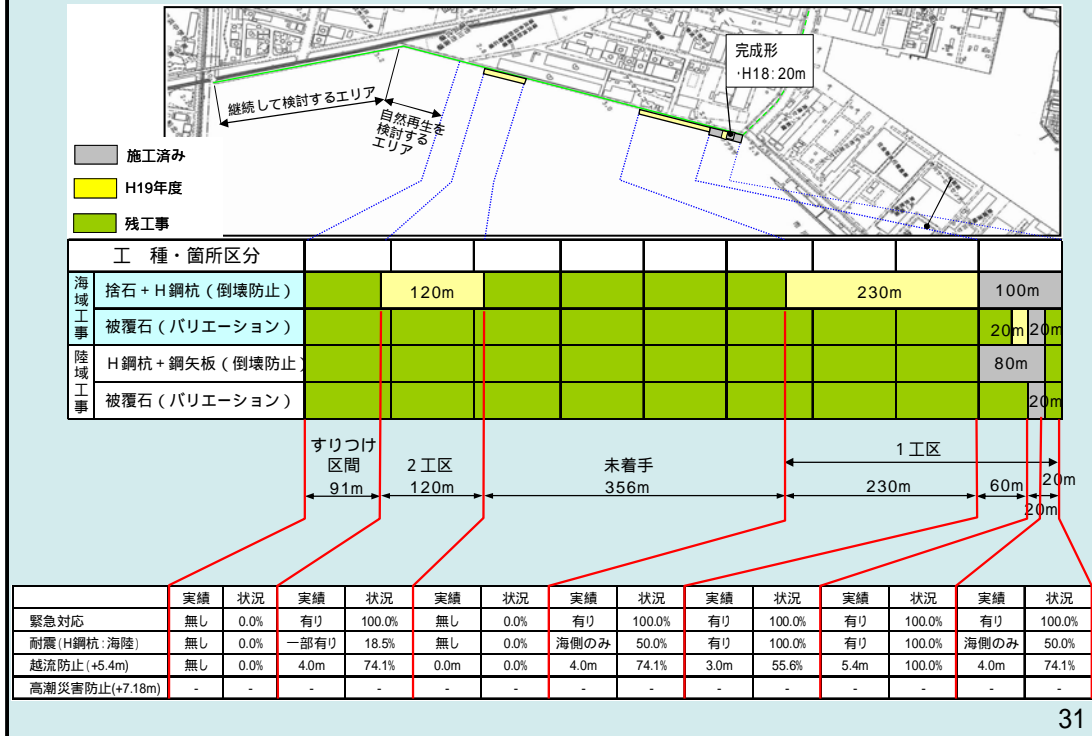
3. H19年度工事の検証結果(工区ごと)

"緊急対応"への指標 : 既設護岸の補強に必要な石積が確保されたか。
老朽化した現在の護岸の倒壊防止を図る。 **50 / 100**

"耐震"への指標 : H鋼杭(海側、陸側)が打設されたか。
震度5強の地震時にも石積部が保たれるようH鋼杭を設置する。
" 背後地盤が " 。 **25 / 100**

最大潮位での"越流防止"への指標
: 石積堤の高さがA.P.+5.4mに達しているか。
A.P.+5.4mに達する最大潮位でも越流しない高さの護岸とする。 **37 / 100**

"高潮災害防止"への指標 : 背後地のマウンド高さがA.P.+7.18mに達しているか。
高潮時にも波が背後地に及ばないようA.P.+7.18mの高さの
マウンドを護岸背後に整備する。 **後背地との調整中**
