利根川における被災報告

国土交通省利根川下流河川事務所

利根川下流の被災状況

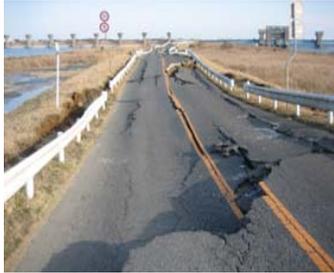
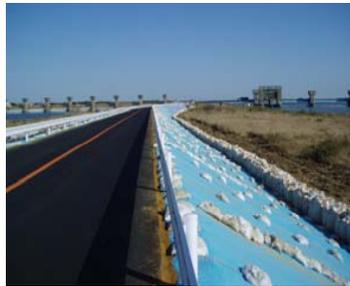
大規模な被災箇所【13箇所】

明らかにHWL以下の損傷、堤防全体に及ぶ損傷

暫定対策完了(5月下旬)

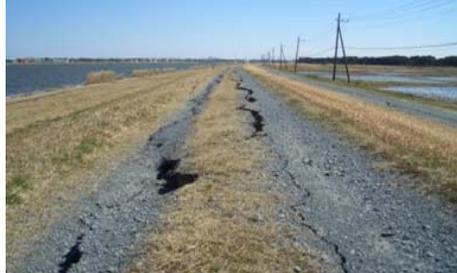
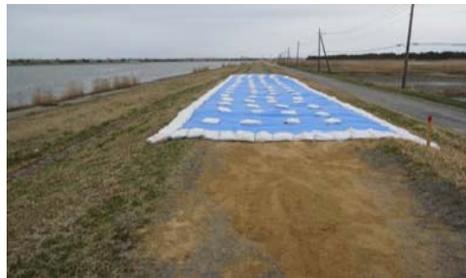
中規模な被災箇所【64箇所】

HWL以深に達しない損傷、部分的にHWL程度の損傷

暫定対策完了(6月下旬)

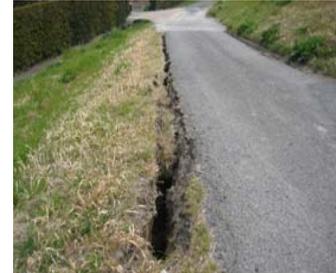
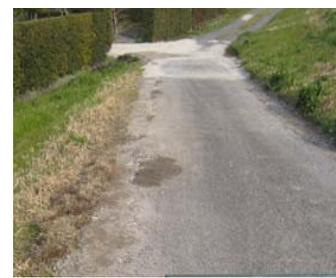
小規模な被災箇所【170箇所】

比較的軽微な損傷

復旧完了(6月下旬)

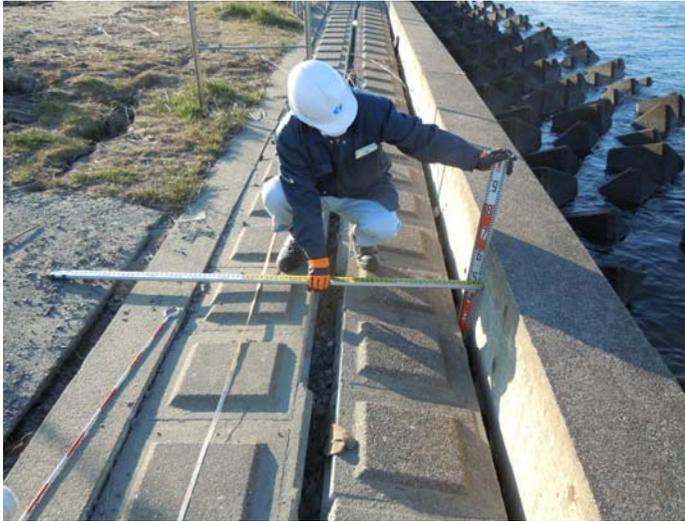
低水護岸沈下

復旧標準横断面図

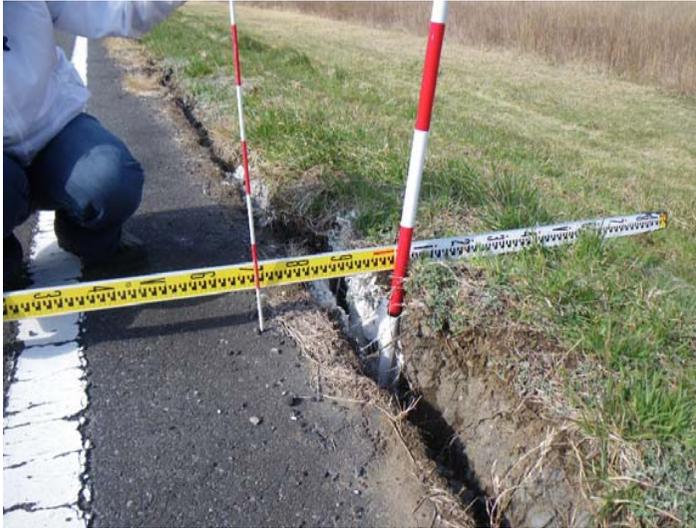
堤防天端亀裂

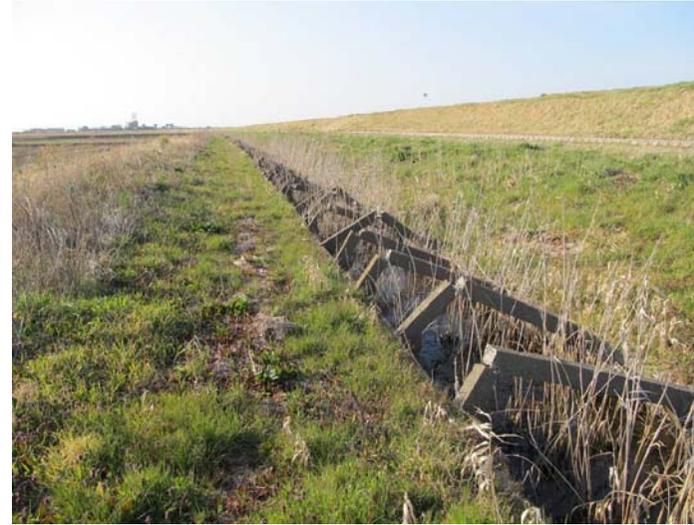
水路損壊

復旧標準横断面図

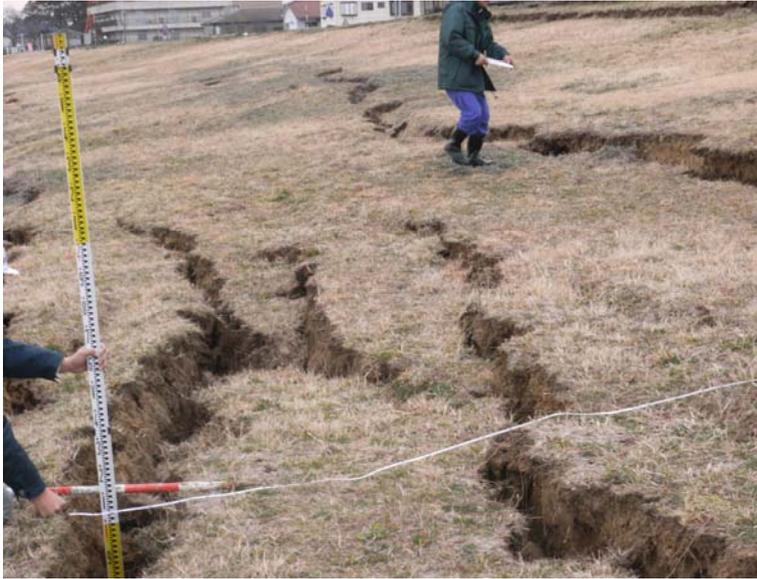
川表法面亀裂

復旧標準横断図①
