令和6年7月8日
第3回 一宮川護岸工事検証会議
資料2

パトロールの改善

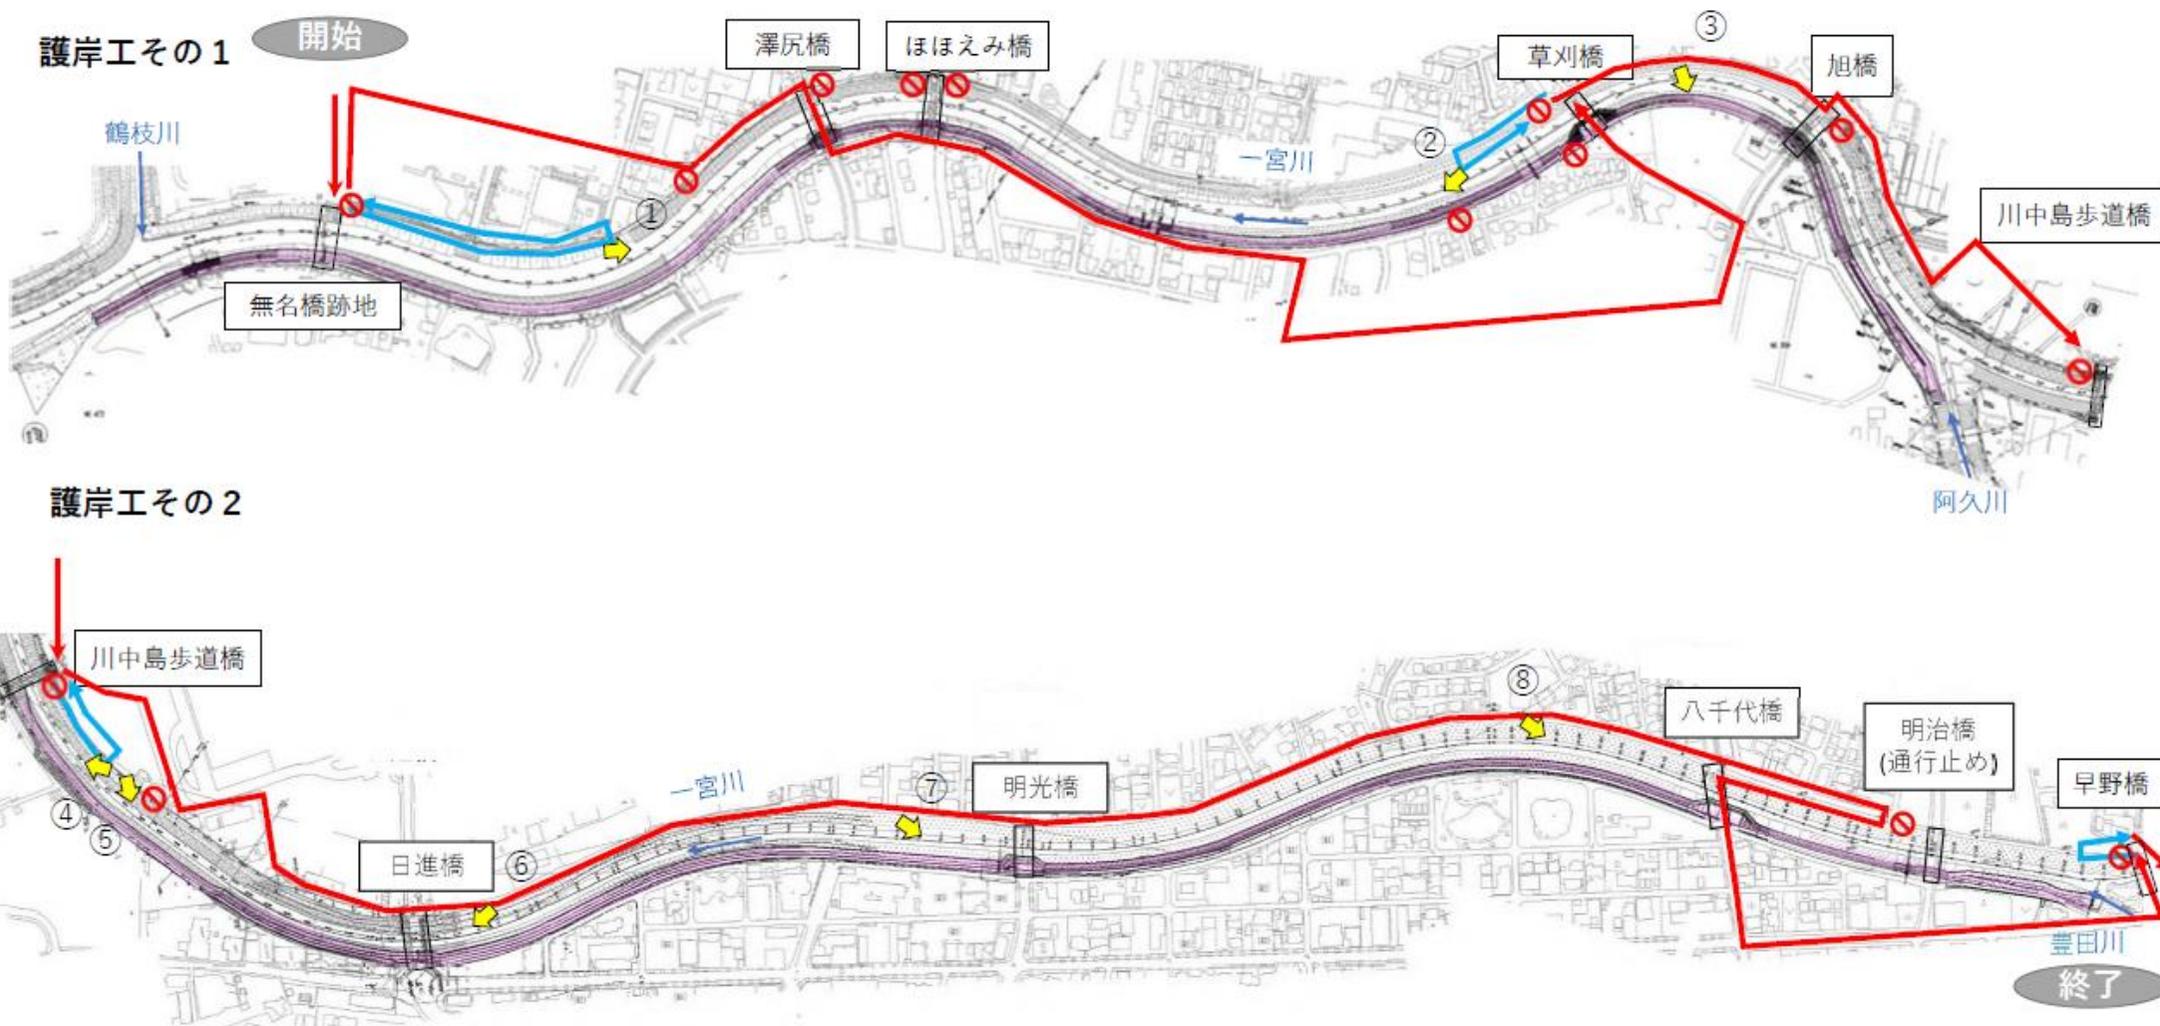
令和5年台風13号前の河川巡視ルート

⇒単純な巡視のみでは目標高さが明確ではなく、高さ不足を見逃す結果となってしまった。

■ 高さ不足を見逃してしまった反省点から、**巡視方法を見直し、マニュアルを作成した。**

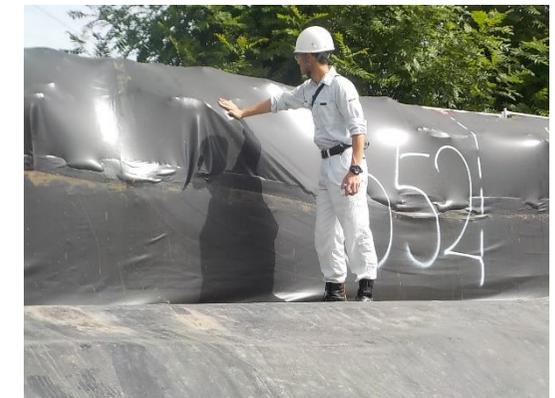
土のう触診状況

- 「見える化」されたことにより目標高さが一目瞭然 となった。
- 触診することにより、遮水シート内部の異常を確認。
