今次水害の概要

千葉県 県土整備部 河川整備課

一宮川護岸工事における 仮締切堤防の施工不備、変状

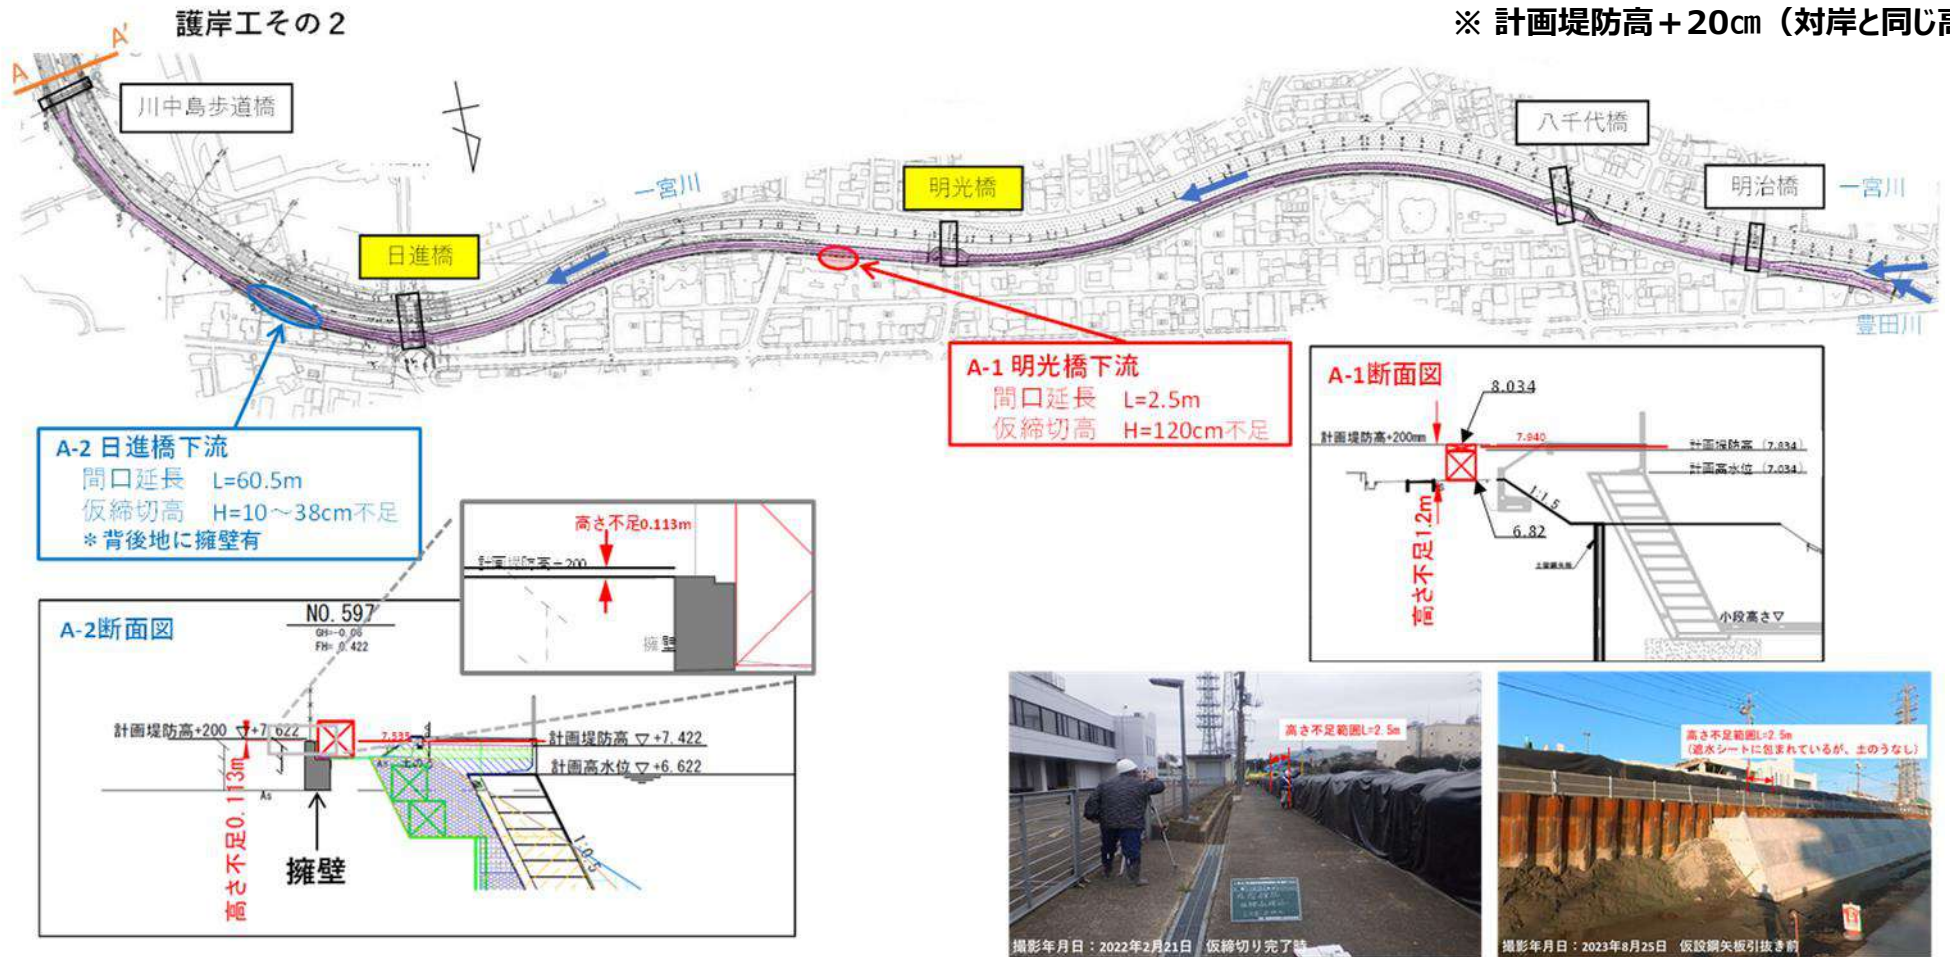
■ 鶴枝川合流点から豊田川合流点までの約4km区間で進めている護岸工事において、

仮締切り堤防の施工不備（5箇所）により必要な高さ※が確保されていないことを確認。

※ 計画堤防高+20cm（対岸と同じ高さ）

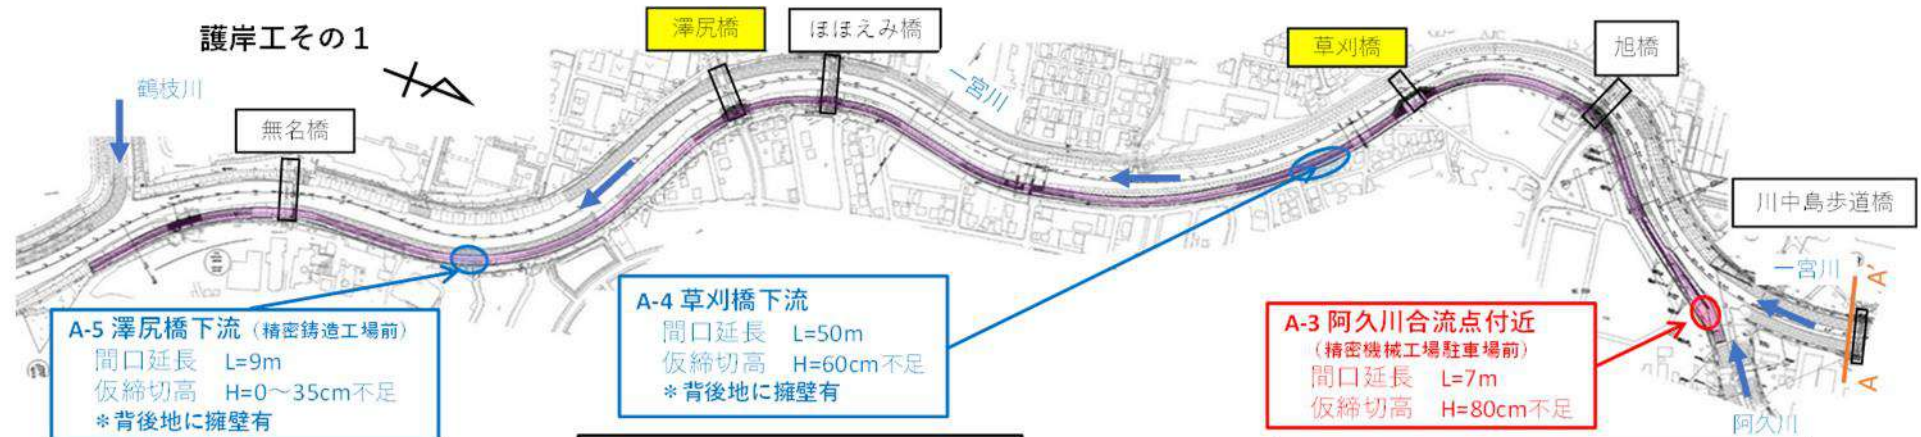
A-5 澤尻橋下流 (精密铸造工場前)
 間口延長 L=9m
 仮締切高 H=0~35cm不足
 * 背後地に擁壁有

A-4 草刈橋下流
 間口延長 L=50m
 仮締切高 H=60cm不足
 * 背後地に擁壁有

A-3 阿久川合流点付近 (精密機械工場駐車場前)
 間口延長 L=7m
 仮締切高 H=80cm不足

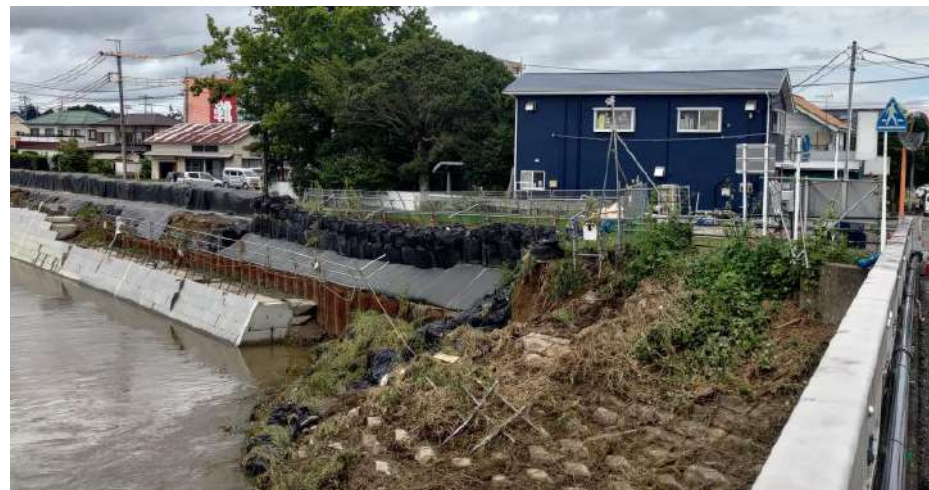
(阿久川合流点～豊田川合流点)

- 令和元年10月25日の大雨による浸水被害をふまえ、一宮川の護岸整備（法面を2割から5分に立てる）を行っており、整備中は現況堤防を開削するため、仮締切堤防として大型土のうを配置していた。
- 整備半ばであった、令和5年9月8日の台風13号により、令和元年をも上回る豪雨により再度浸水被害が生じたが、出水後、延長4.1km区間のうち、17箇所、約260m(6%)区間について**仮締切堤防の変状が確認**された。

区分	箇所数	延長
仮締切堤防高不足	2	63.0m (3.1%)
土のう変状	8	158.1m (7.8%)
護岸工その2工区		2,040.0m

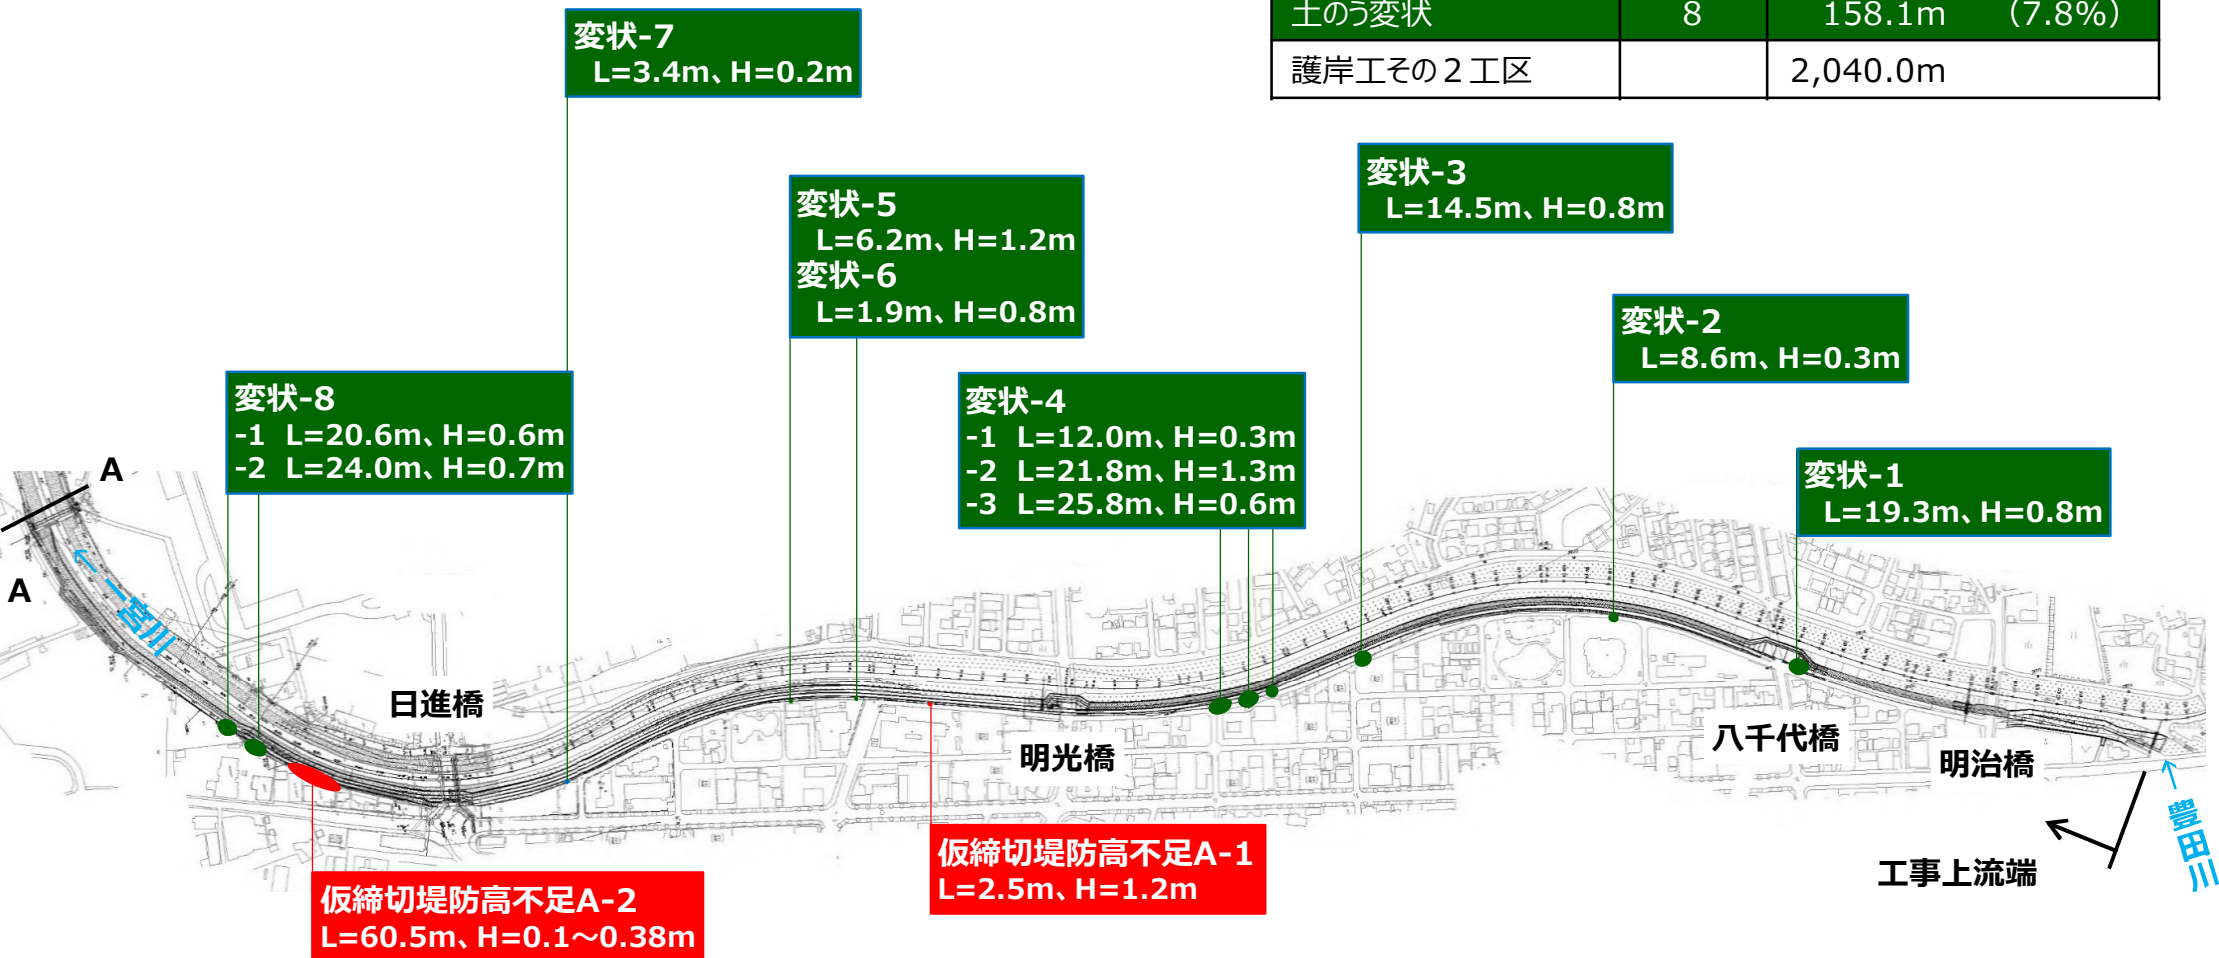
(鶴枝川合流点～阿久川合流点)

区分	箇所数	延長
仮締切堤防高不足	3	66.0m (3.3%)
土のう変状	9	101.1m (5.0%)
護岸工その1工区		2,020.0m

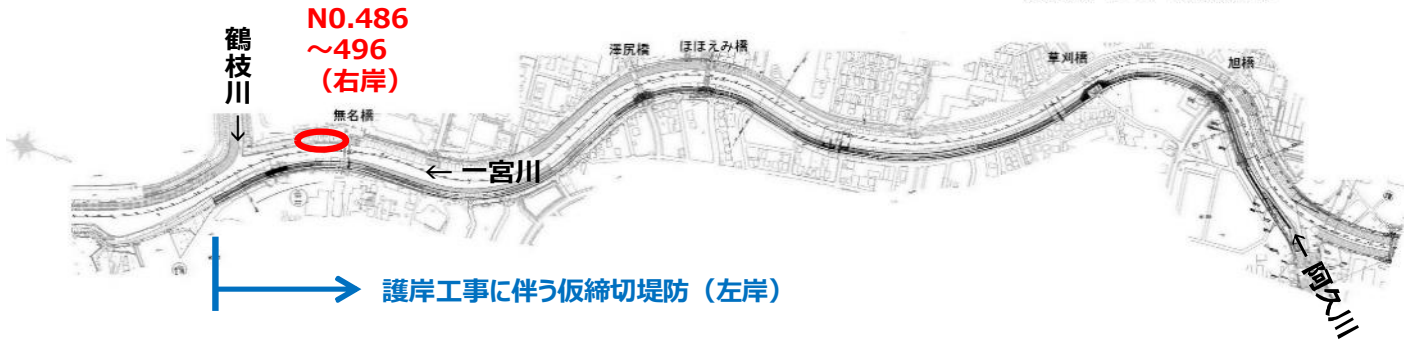
■ 護岸工事の対岸の完成堤防において

今次洪水により、法面侵食や護岸前面の洗堀など、
法面・護岸が被災した。

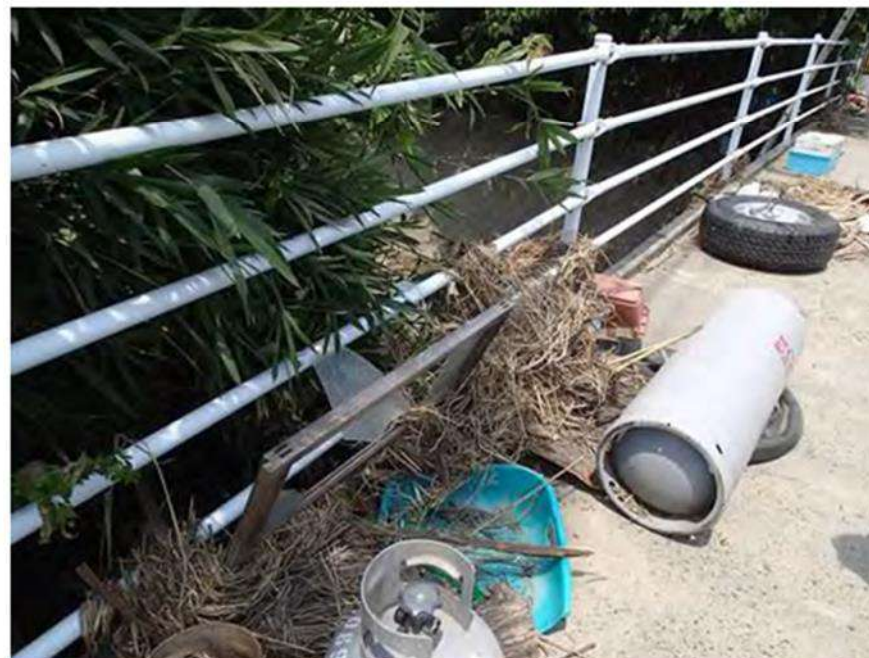
ゴミの付着状況、植物の状態から最高水位、流れを推測

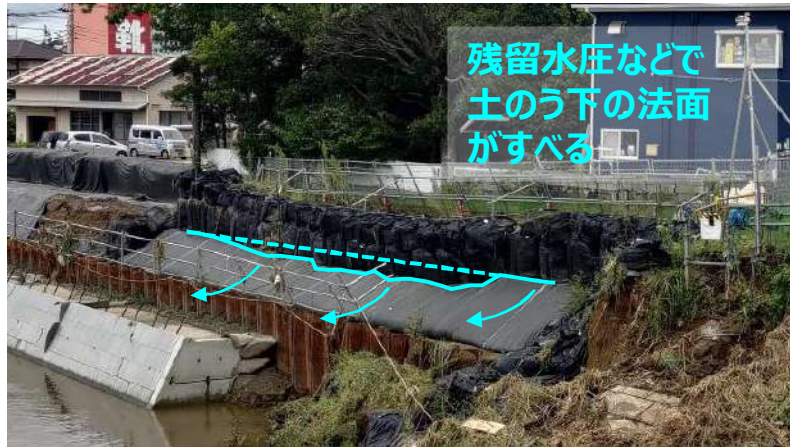
a 法面のすべり

- ・ 仮締切堤防の設計計算に不備は認められず、計画高水位を超える洪水による変状はやむを得ない。
- ・ 法面の変状は、いくつかの被災形態に分類できると考えられるが、
長い延長で法面が変状している箇所は、河川水位低下時の残留水圧による法面のすべりではないか。
- ・ 河水位の上昇により越水した可能性もある。
- ・ 排水管周りや、土のうと地盤が接したところの漏水に伴うパイピングが生じている事も考えられる。

- 仮締切堤防の被災形態としては、**法面のすべり破壊**や**越水**、**浸透**のいずれか、または、複合的に生じたものと考えられる。

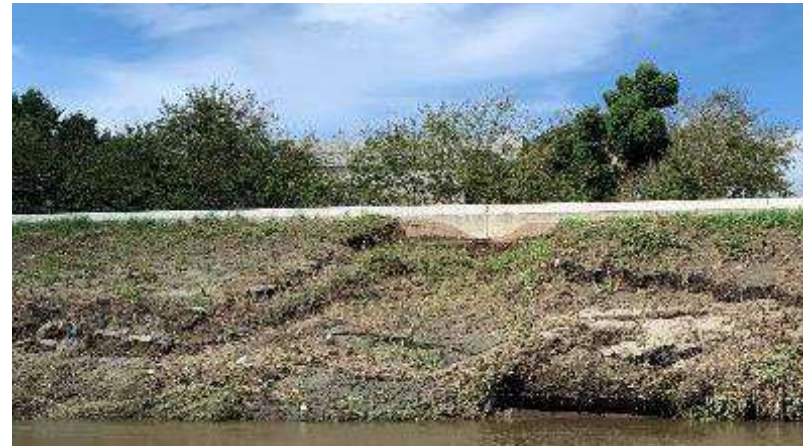
対岸の完成堤防の被災

- 仮締切堤防の**安定照査**では、**いずれの項目も安全率・許容値を満足した。**
設計計算については、**外部の専門家が確認した。**
- 一方で、今次水害では、**洪水水位が10時間に渡って、計画高水位を超えていたことから、仮締切堤防の変状要因は、計画高水位を超える洪水と考えられる。**
- また、**対岸側の完成堤防**においても、**法面・護岸が被災した。**
→ **したがって、施工不備の箇所を除けば、仮締切堤防に不備はなく、変状はやむを得ない。**

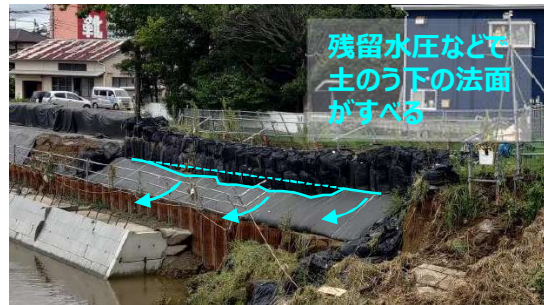
区分	箇所数	延長	
施工不備、変状なし		3,671.5m	(90.4%)
施工不備	5	129.0m	(3.2%)
土の変状	17	259.5m	(6.4%)
a 法面のすべり	[11]	[163.9m]	[4.0%]
b 越水	[4]	[84.6m]	[2.1%]
c 浸透	[2]	[11.0m]	[0.3%]
工区全体延長		4,060.0m
