仮締切堤防の変状の被災形態（変状－1）

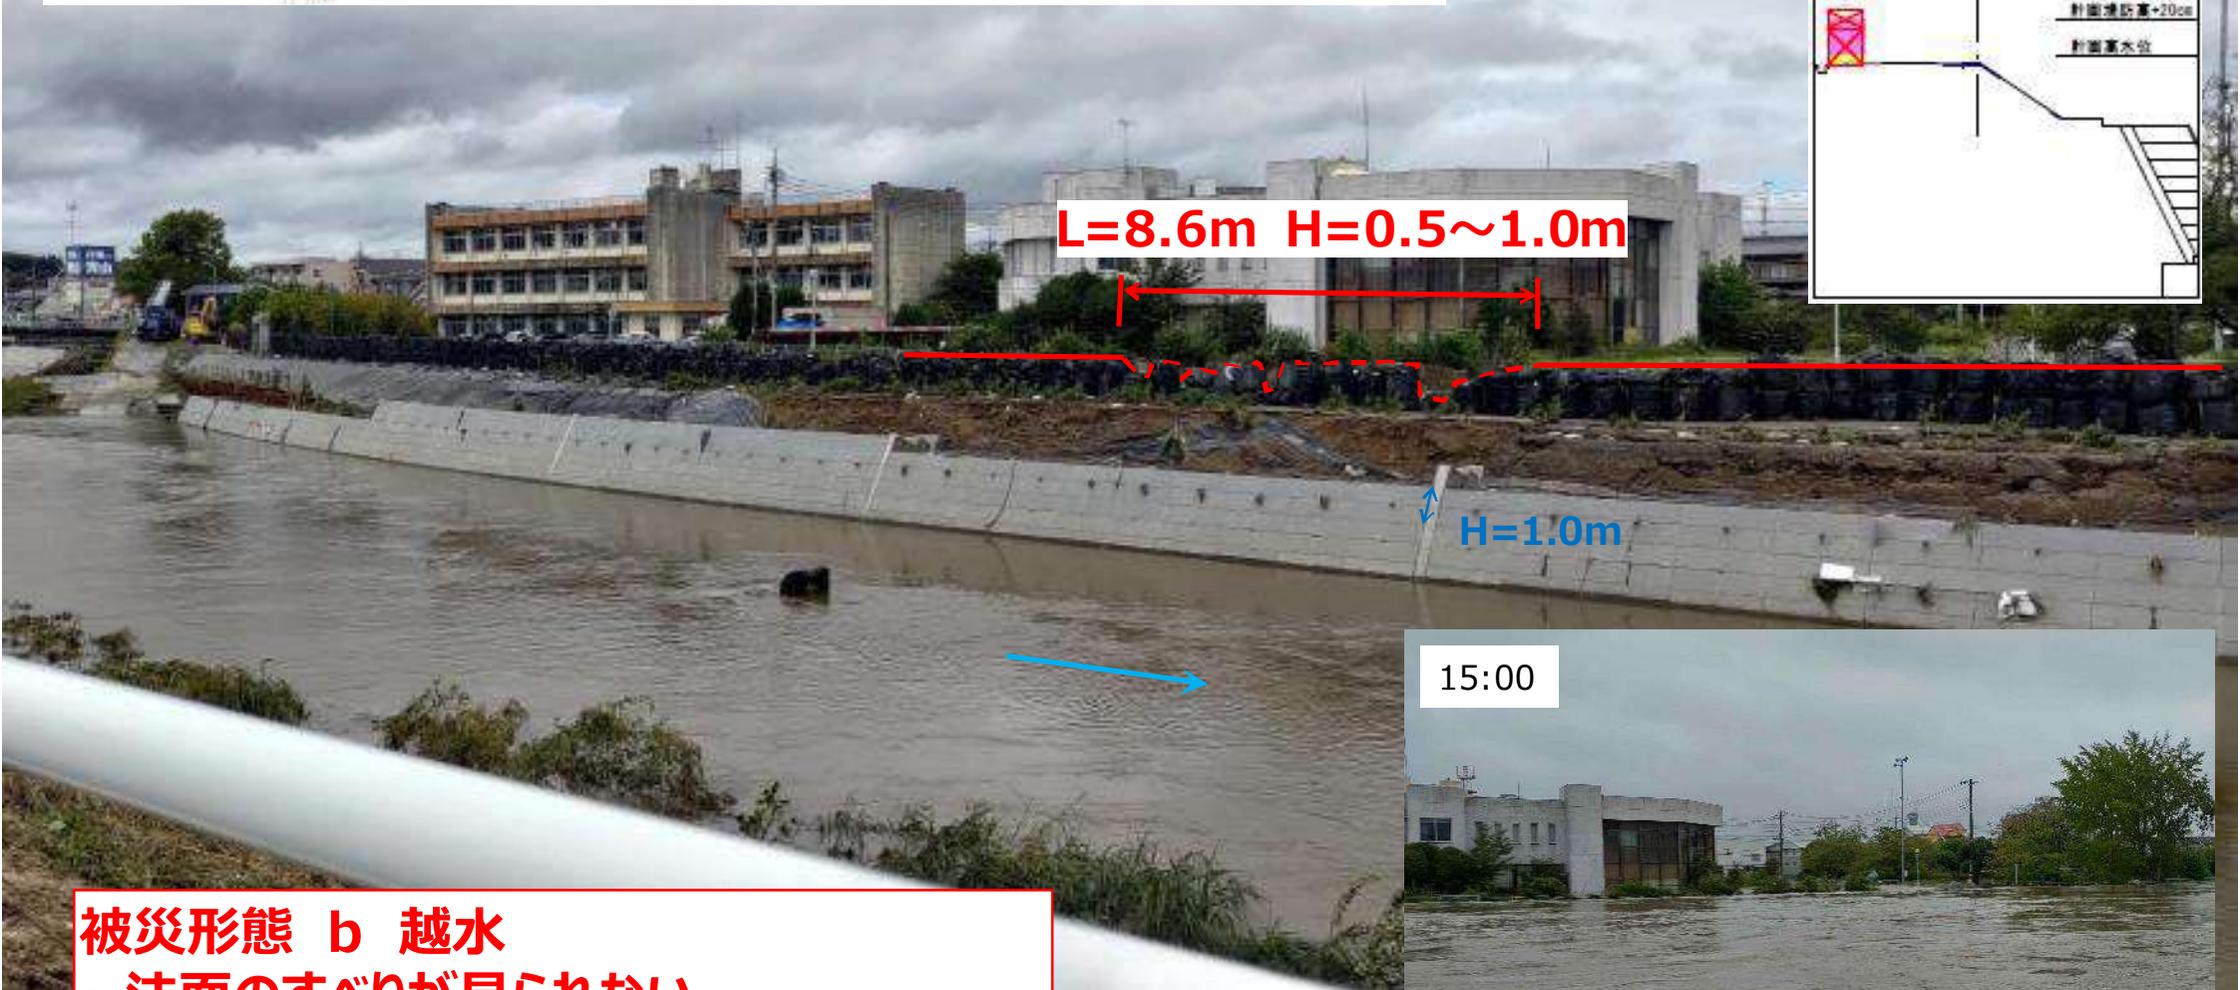
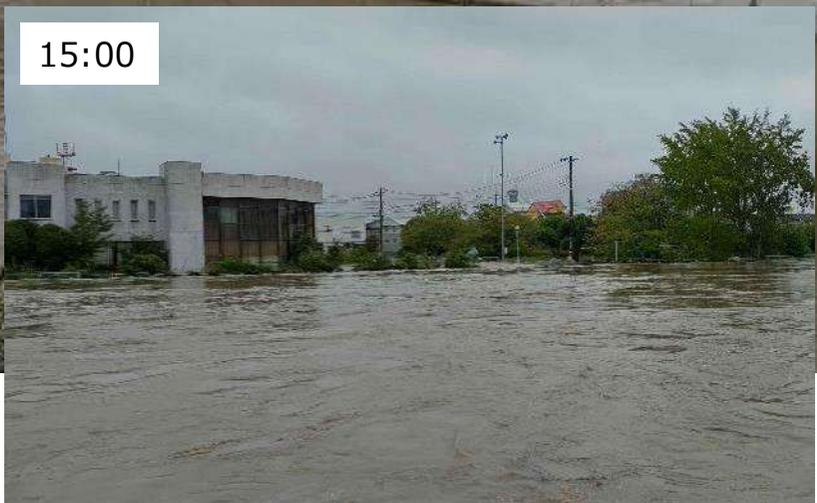
被災形態 b 越水

- ・ 法面のすべりが見られない
- ・ 洪水時、河川水位が堤防高を超えている

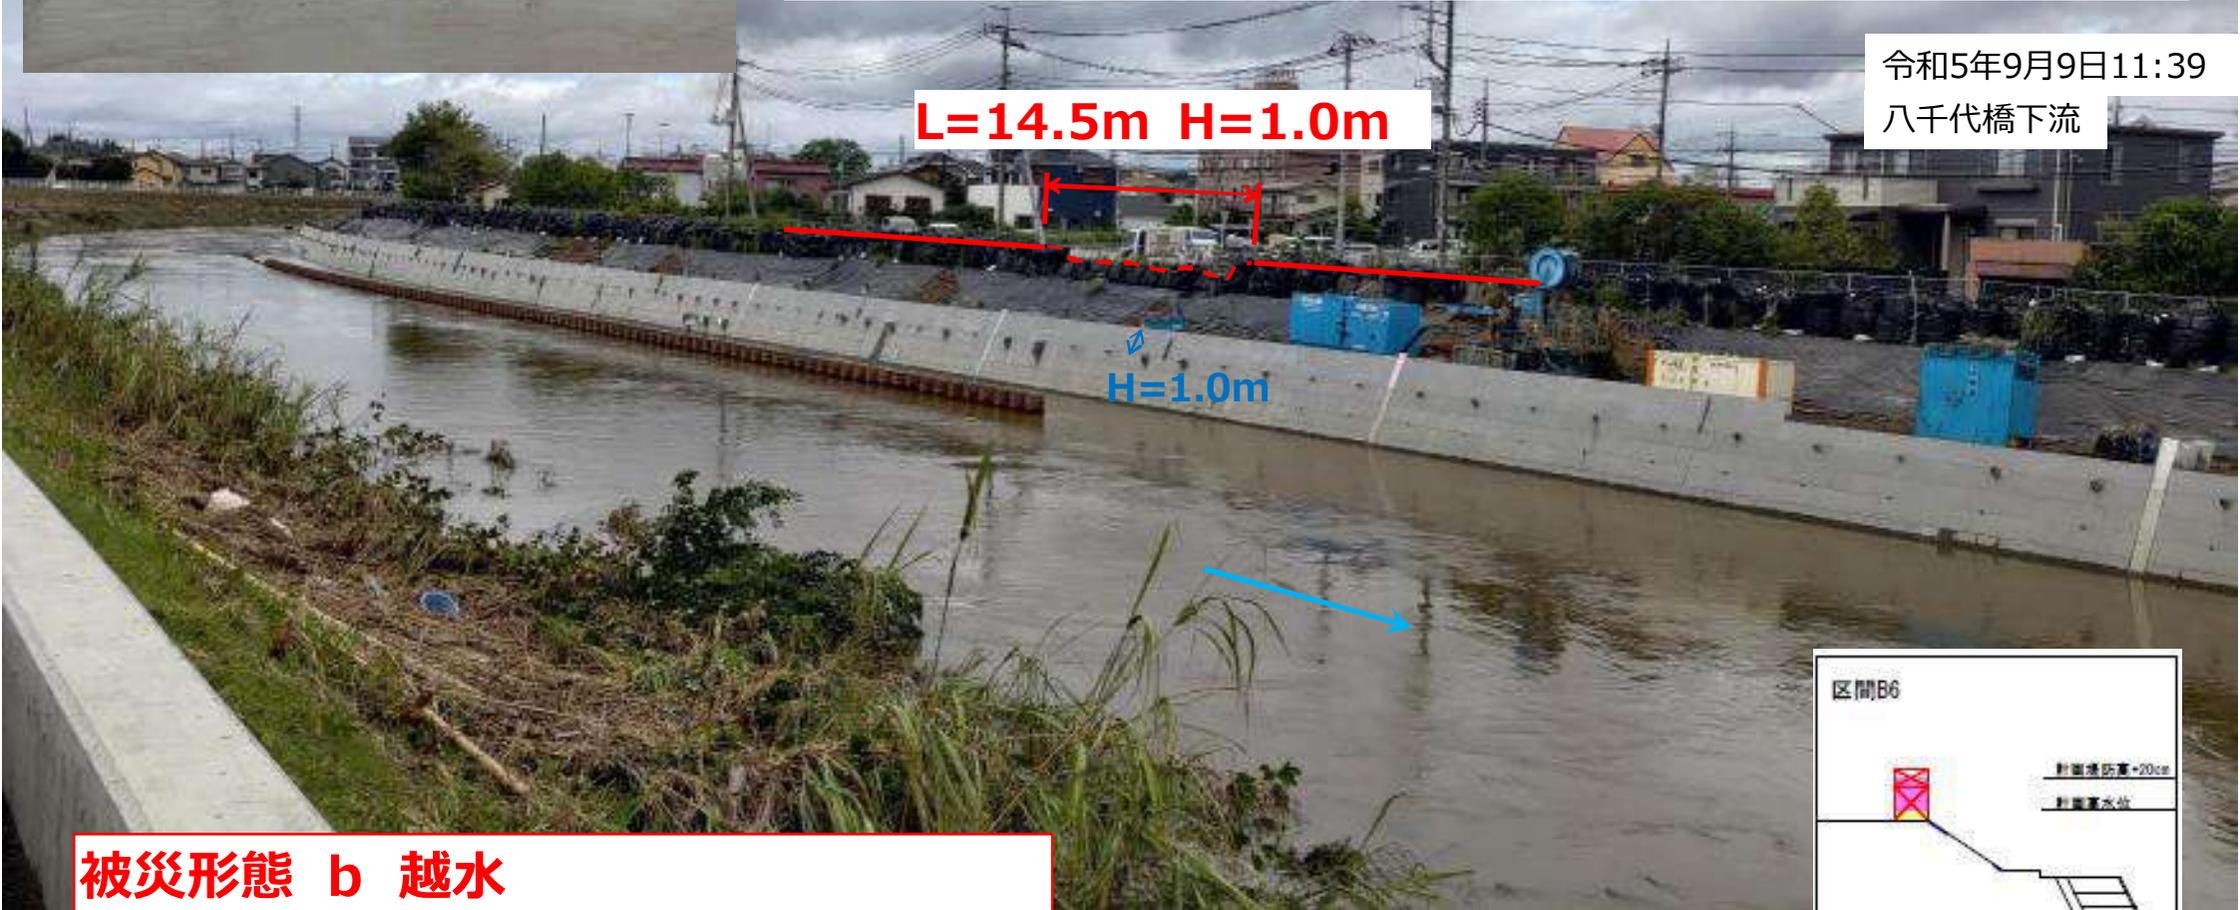
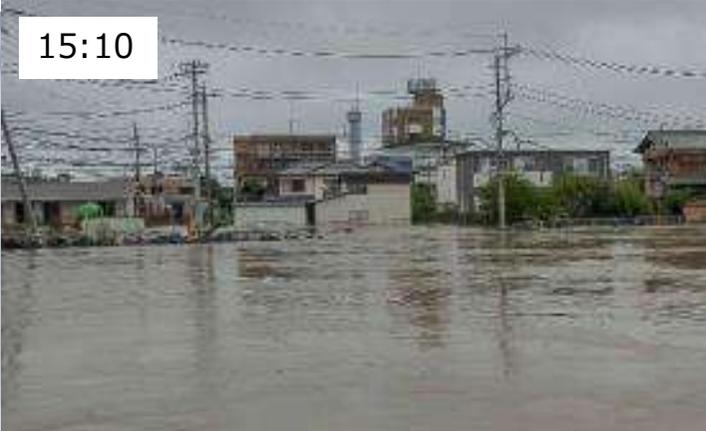
令和5年9月9日11:39
八千代橋下流

被災形態 b 越水
・ 法面のすべりが見られない
・ 洪水時、河川水位が堤防高を超えている

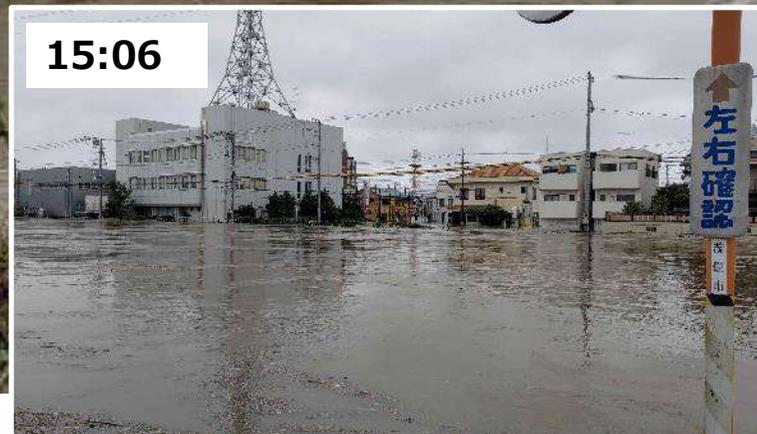
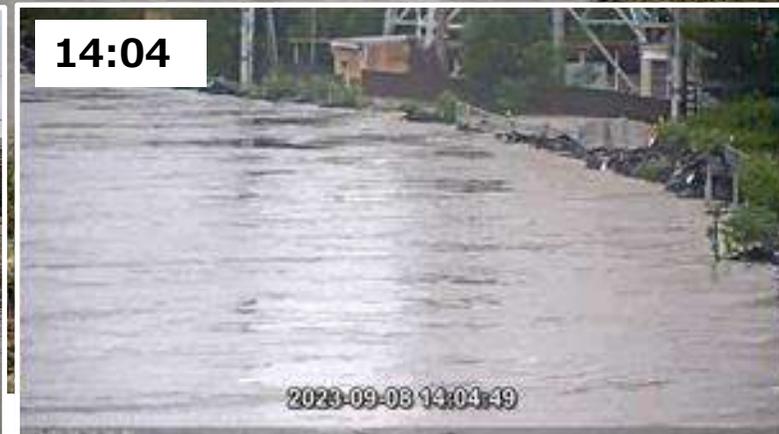
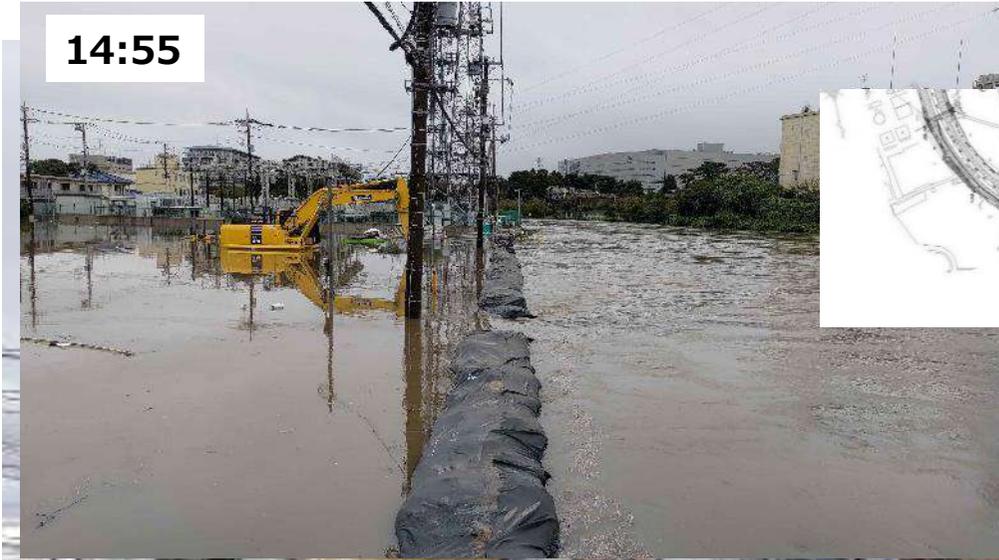
令和5年9月9日11:44
八千代橋下流

被災形態 a 法面のすべり、b 越水（複合的に発生）

- ・ 法面のすべりが見られる
- ・ 隣接箇所も越水が発生

① L=12.0m H=0.3m

② L=21.8m H=1.3m

③ L=25.8m H=0.6m

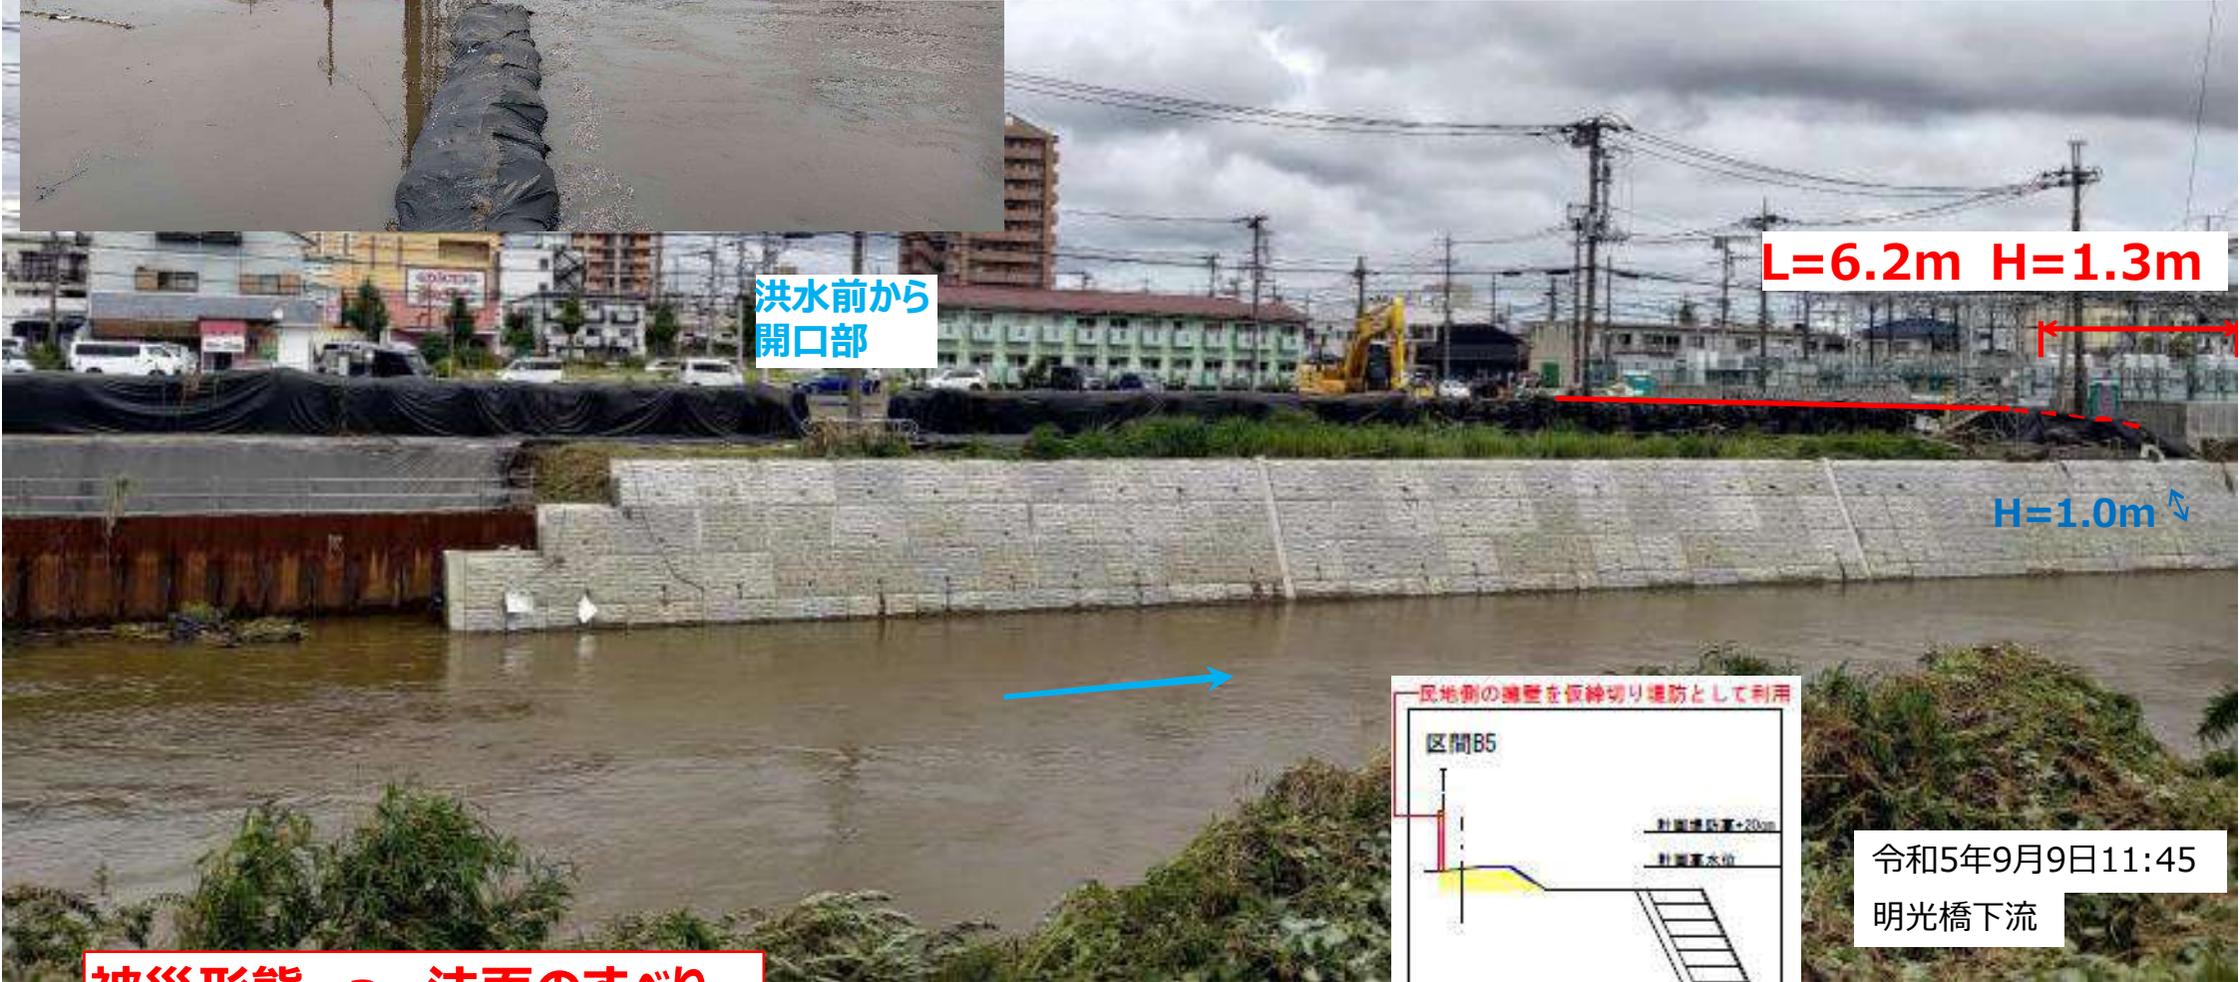
洪水前から開口部

L=6.2m H=1.3m

H=1.0m

被災形態 a 法面のすべり
・ 法面のすべりが見られる

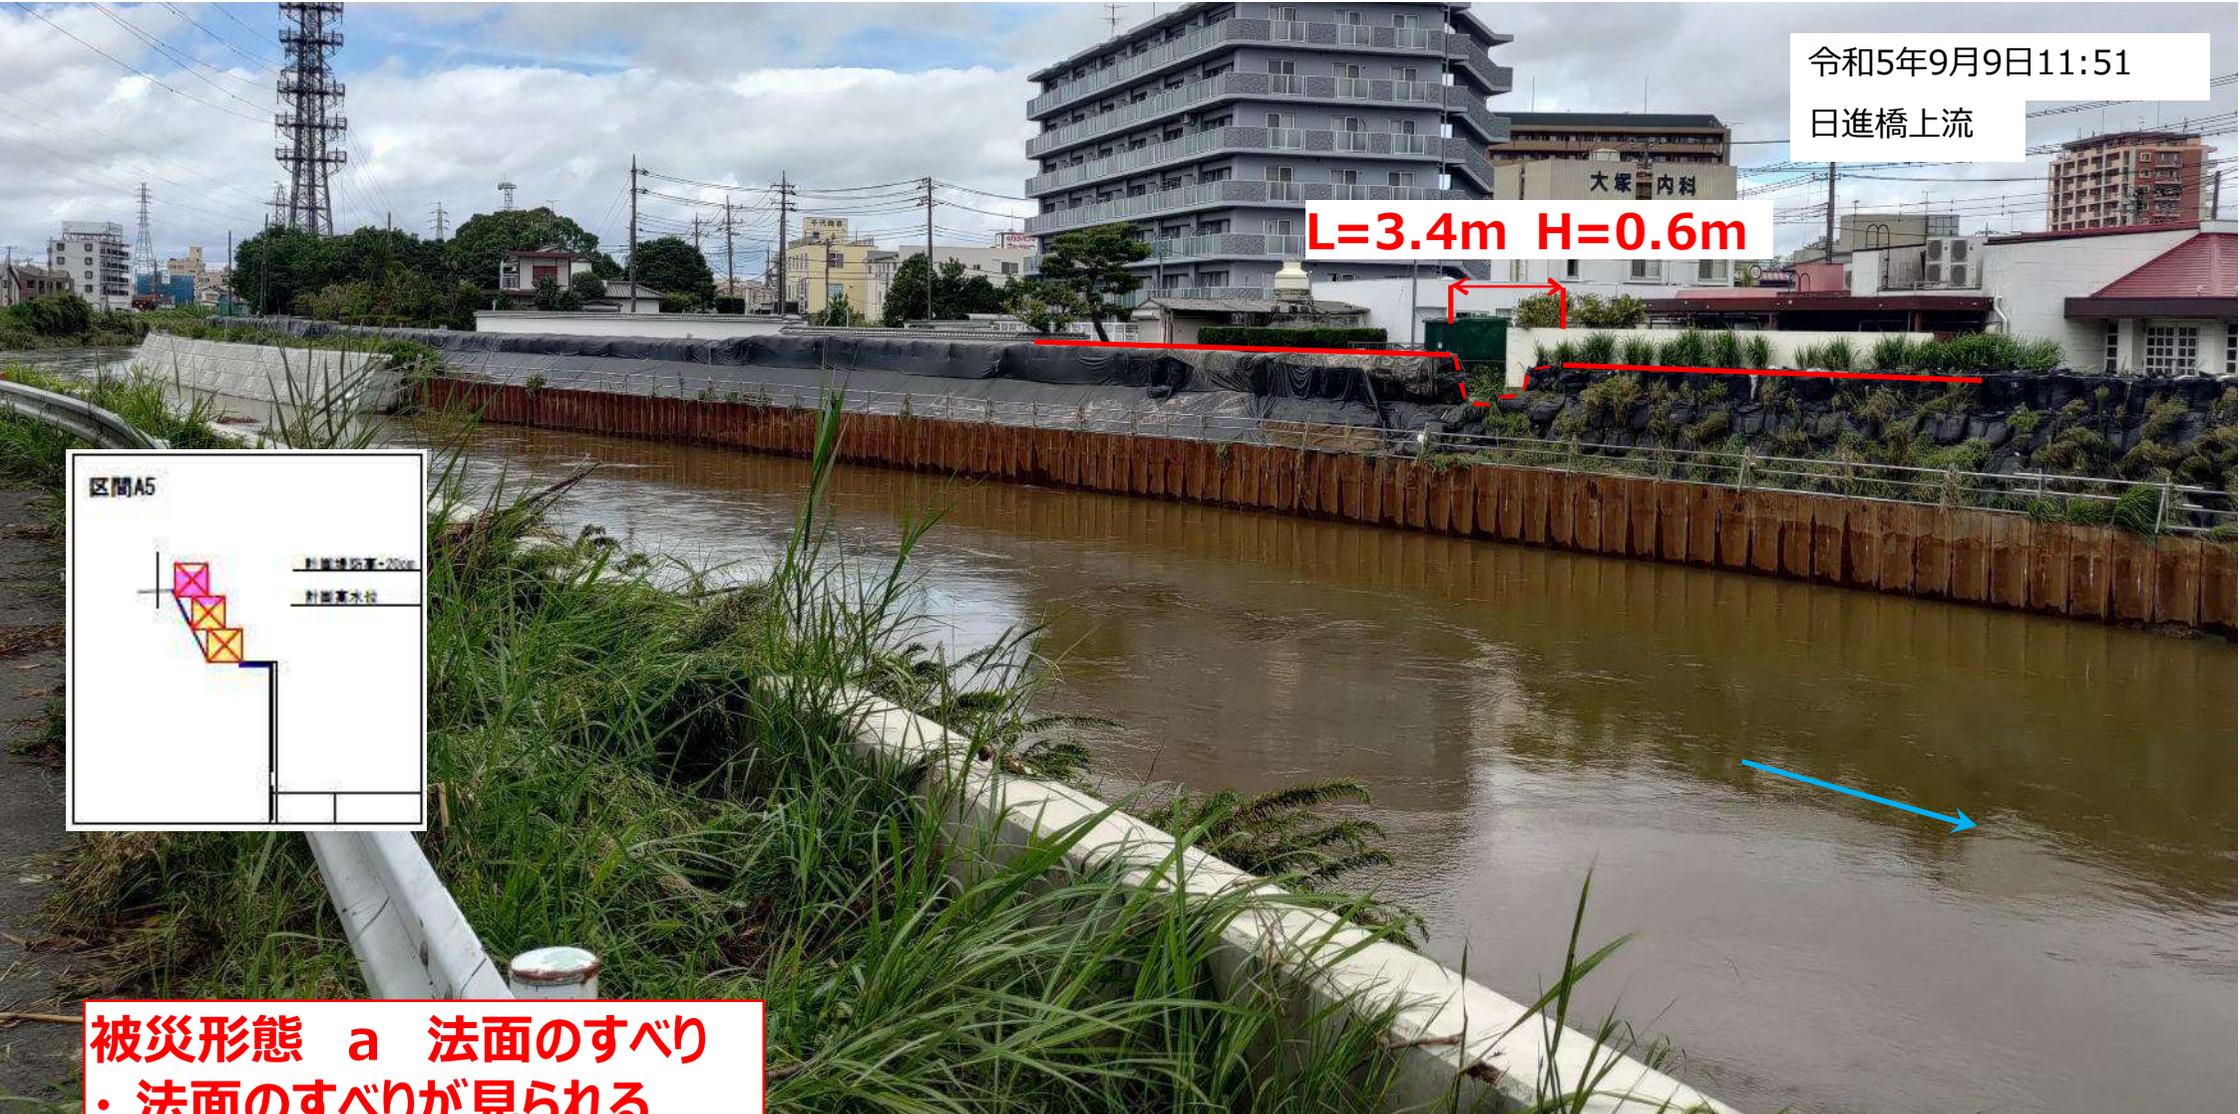
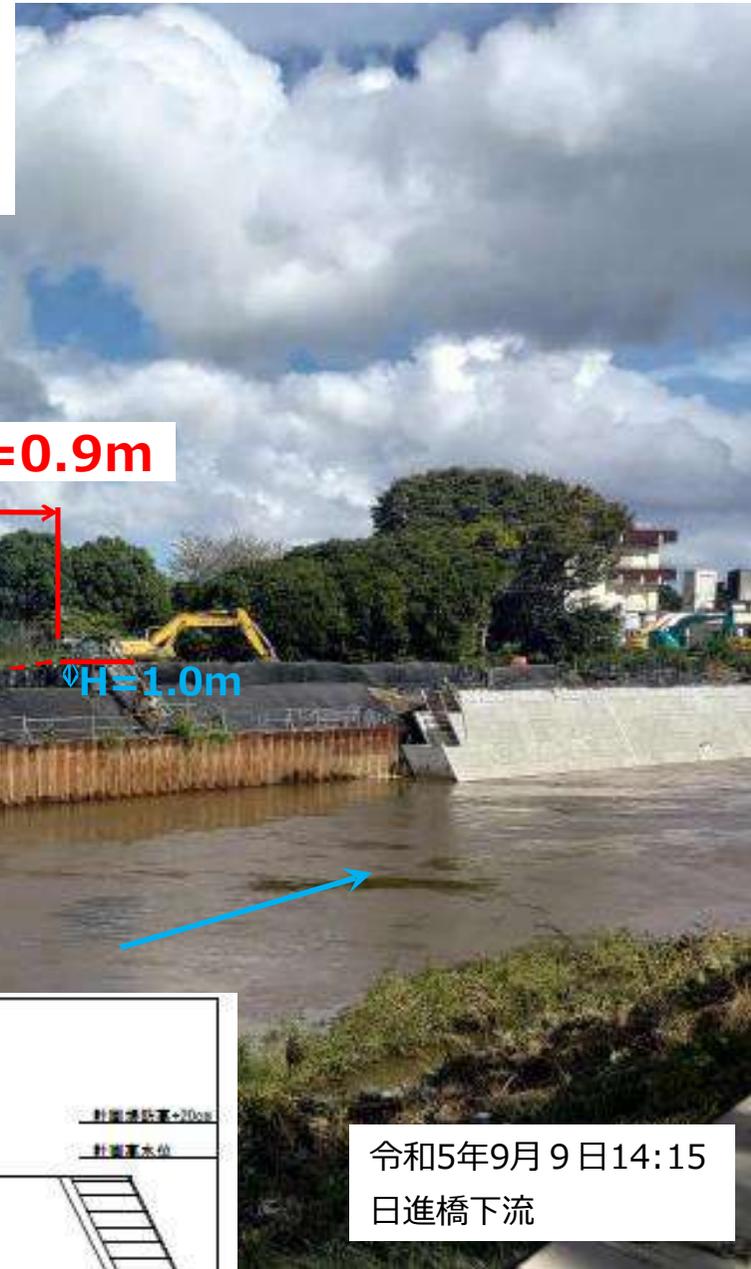
令和5年9月9日14:15
日進橋下流

被災形態 a 法面のすべり
・ 法面のすべりが見られる

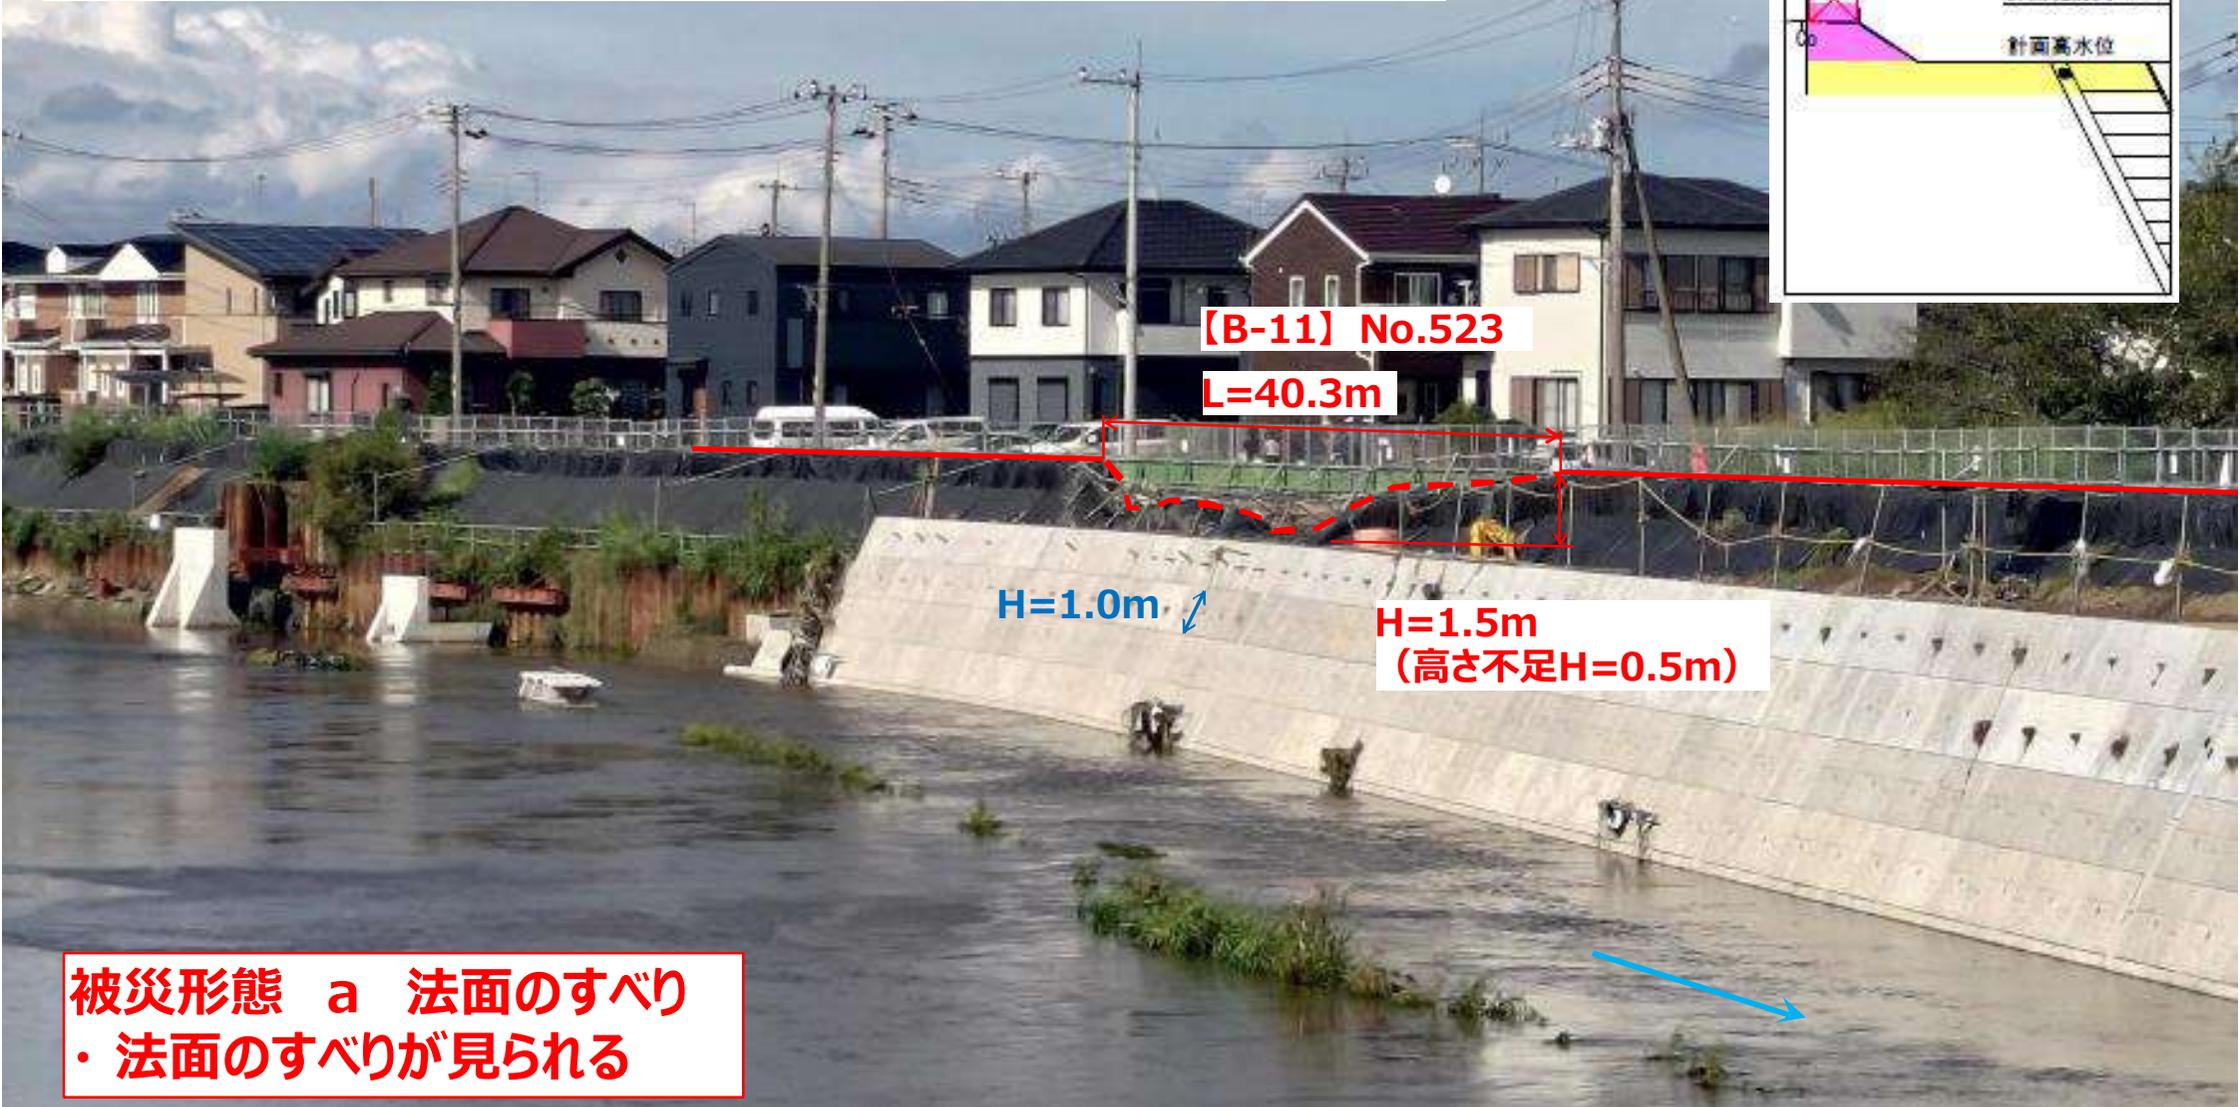
【B-11】 No.523

L=40.3m

H=1.0m

H=1.5m
(高さ不足H=0.5m)

被災形態 a 法面のすべり
・ 法面のすべりが見られる

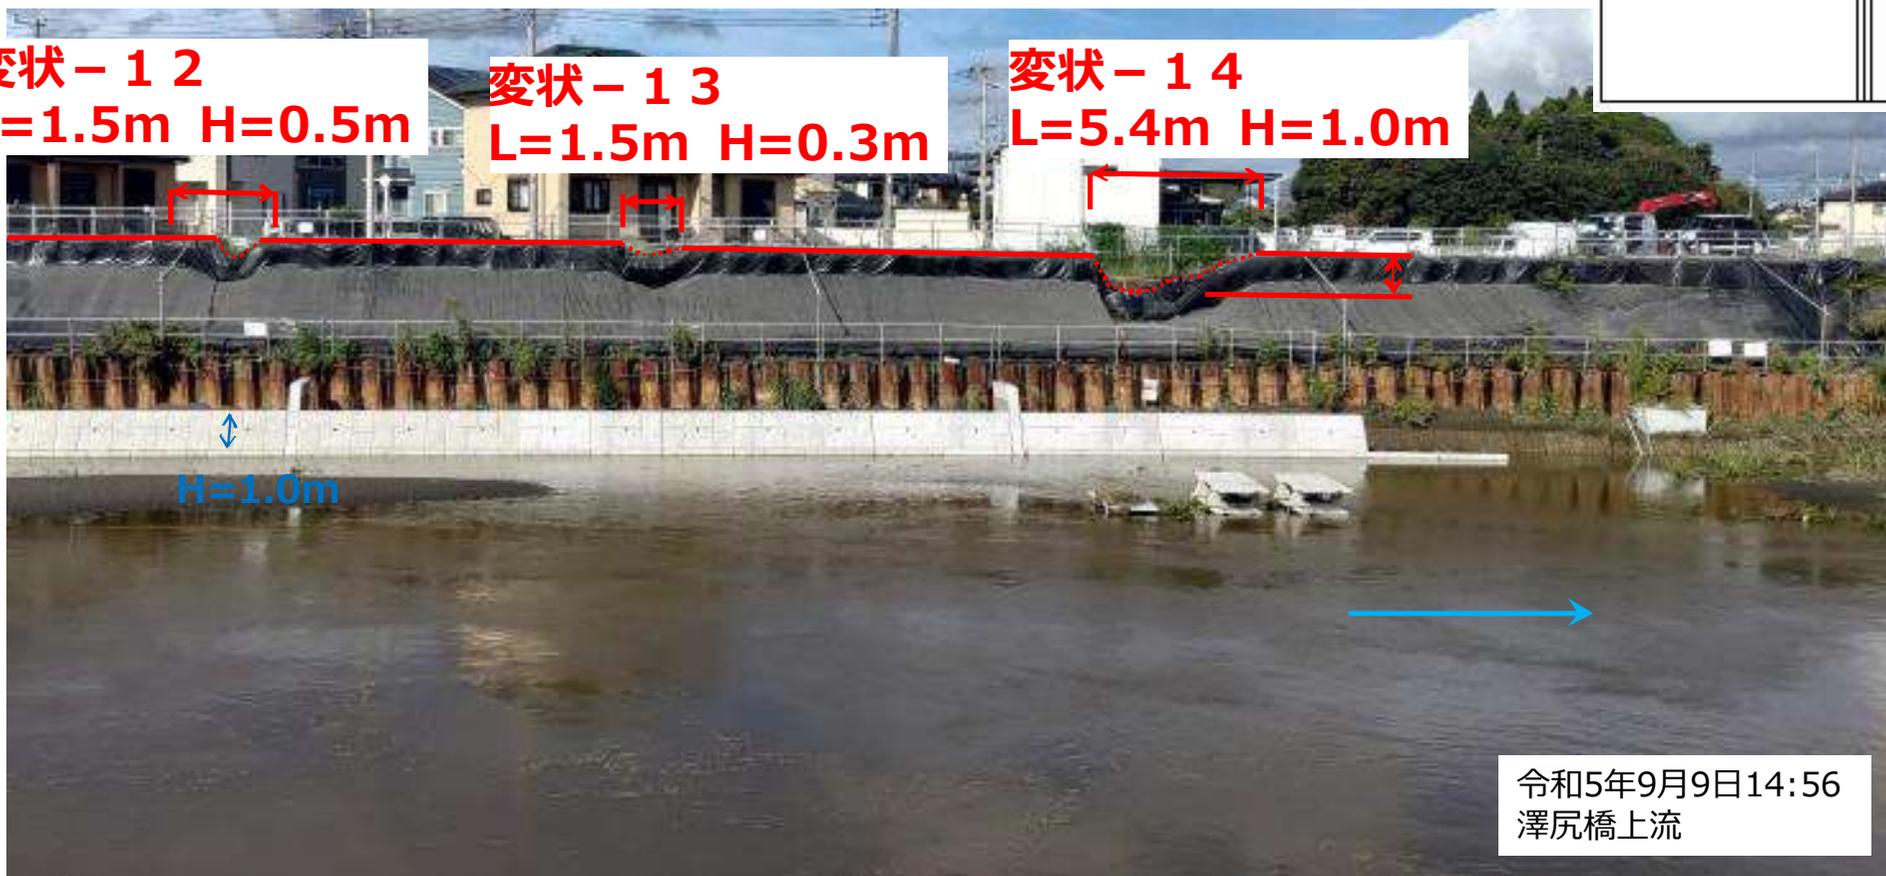
変状－12
L=1.5m H=0.5m

変状－13
L=1.5m H=0.3m

変状－14
L=5.4m H=1.0m

被災形態 a 法面のすべり
・法面のすべりが見られる

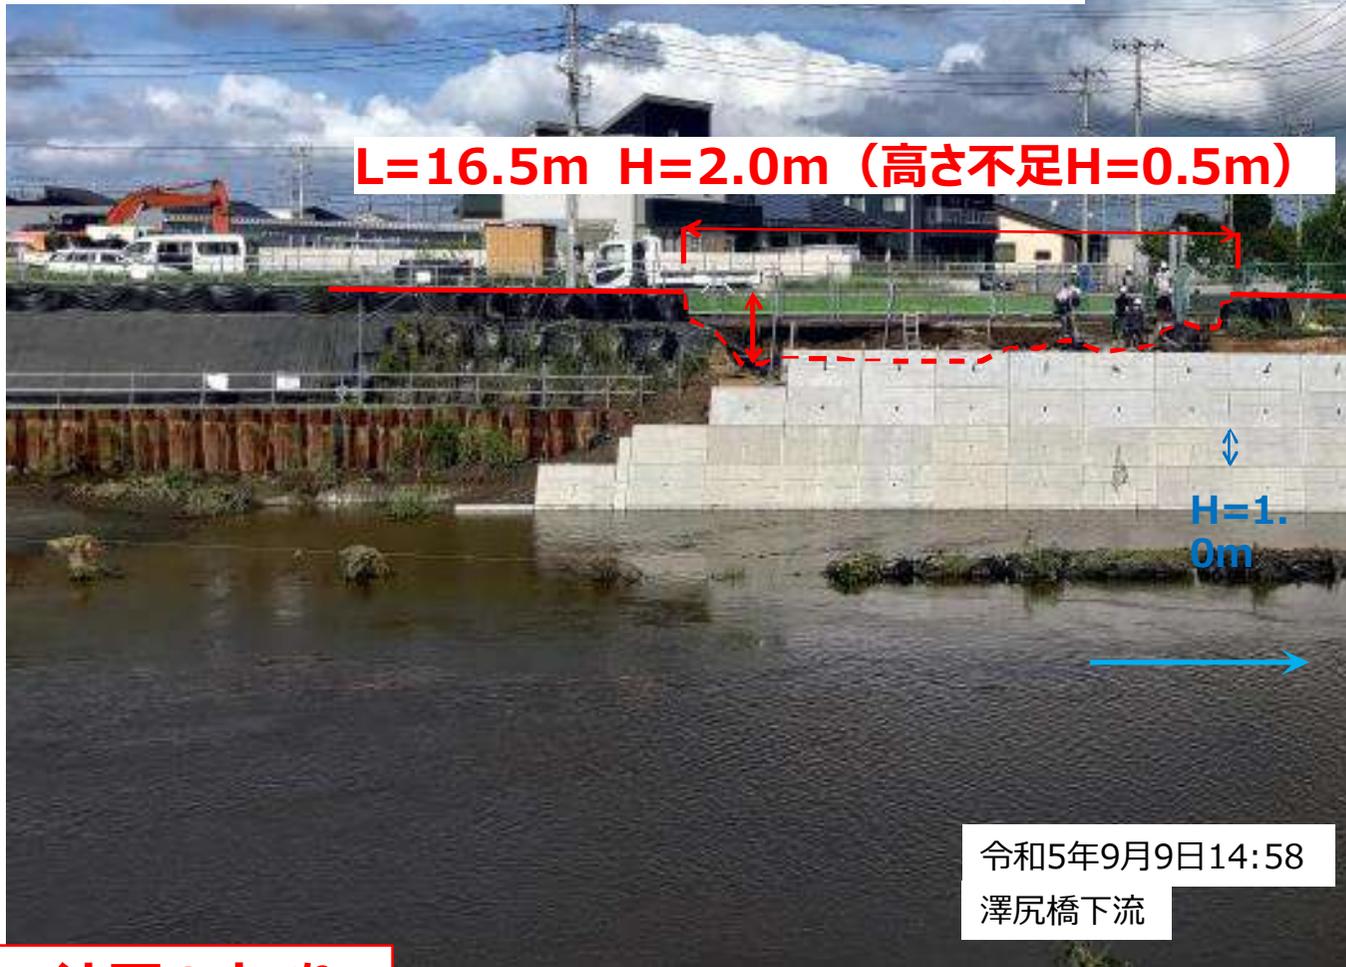
被災形態 a 法面のすべり
・ 法面のすべりが見られる

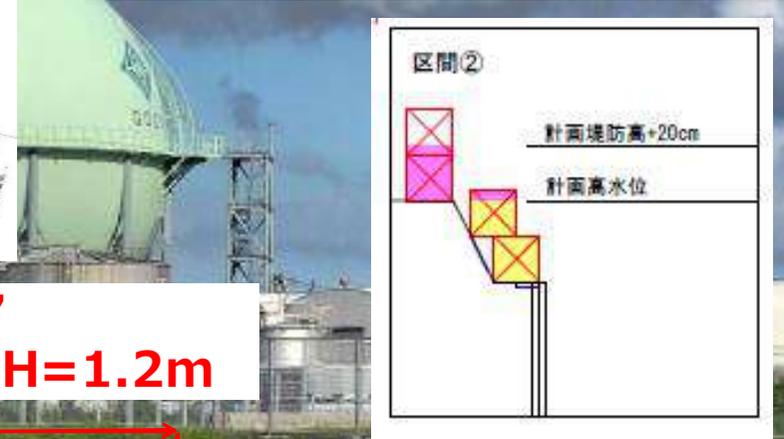
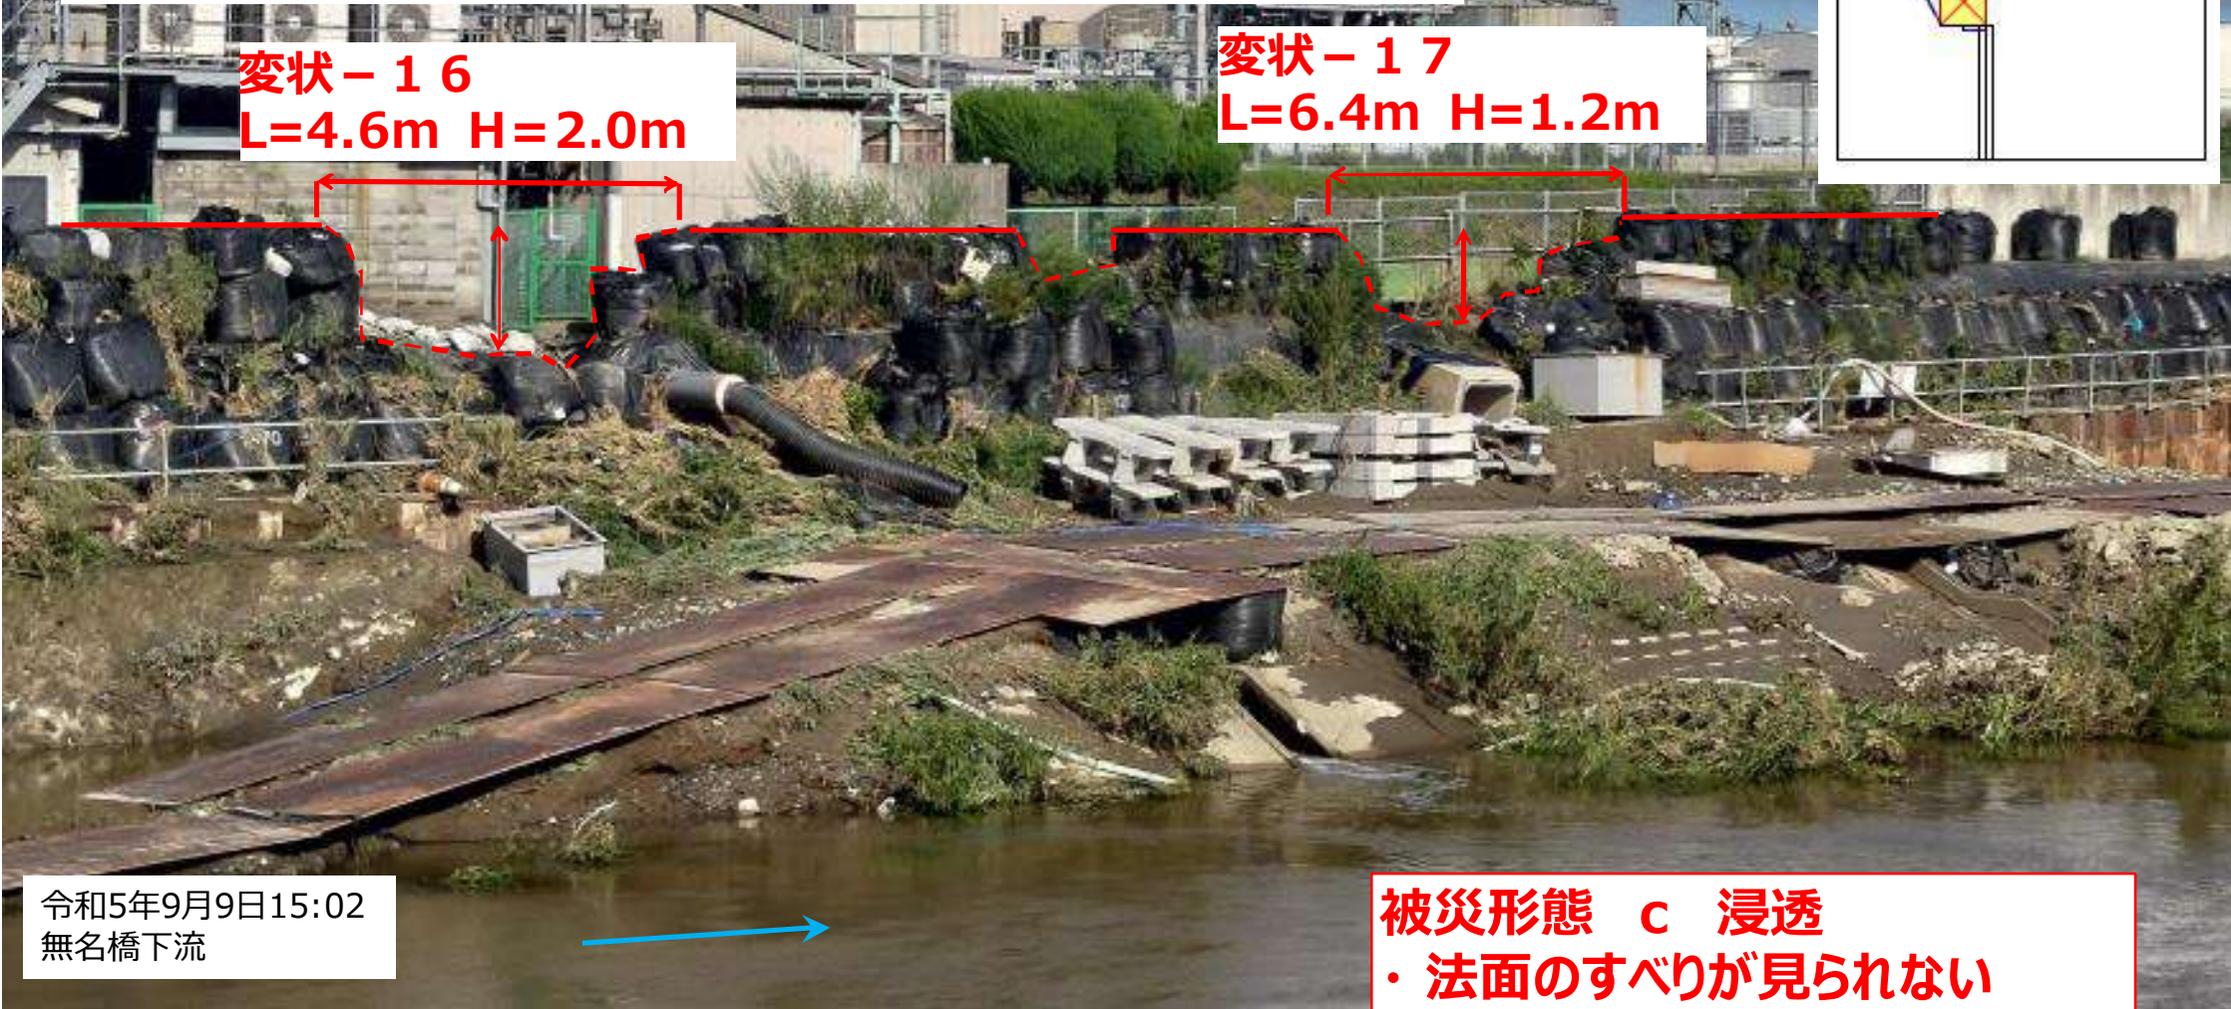
令和5年9月9日15:02
無名橋下流

変状－16
L=4.6m H=2.0m

変状－17
L=6.4m H=1.2m

被災形態 c 浸透
・法面のすべりが見られない
・横断構造物の境界箇所に変状
