平成25年度

1丁目 春季モニタリング調査結果概要

(施工開始から1年9ヵ月後の状況)

平成25年5月調査実施

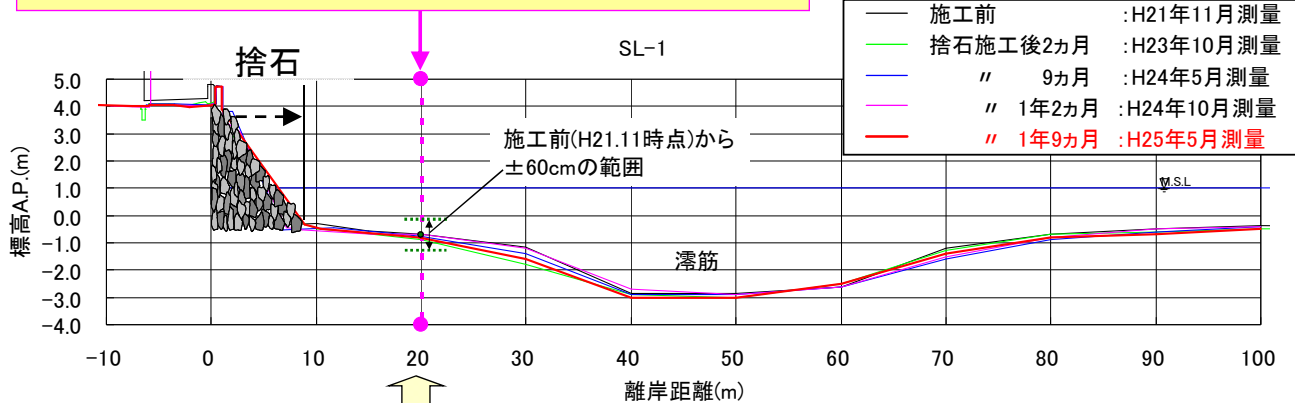
SL-1 (捨石施工1年9ヵ月後)

20m地点における著しい地形変化はみられない。

施工前(H21年11月)と比較して地形変化は-8cm程度であった。

※H23年10月測量の結果は、震災後の地盤低下を考慮し、一律-9.5cm低下させた値を示す。

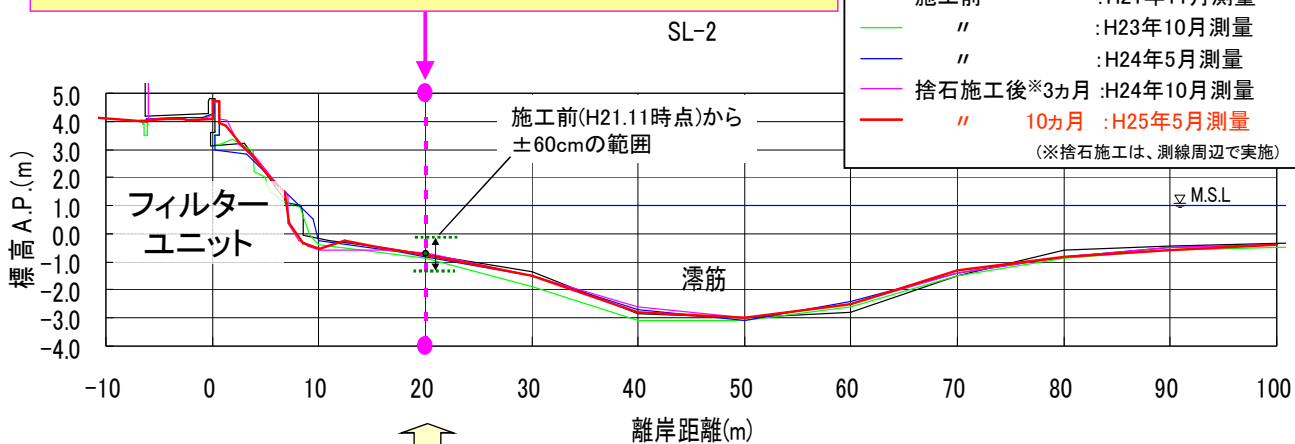
SL-2 (周辺での捨石施工10ヵ月後)

20m地点における著しい地形変化はみられない。

施工前(H21年11月)と比較して地形変化は-5cm程度であった。

※H23年10月測量の結果は、震災後の地盤低下を考慮し、一律-9.5cm低下させた値を示す。

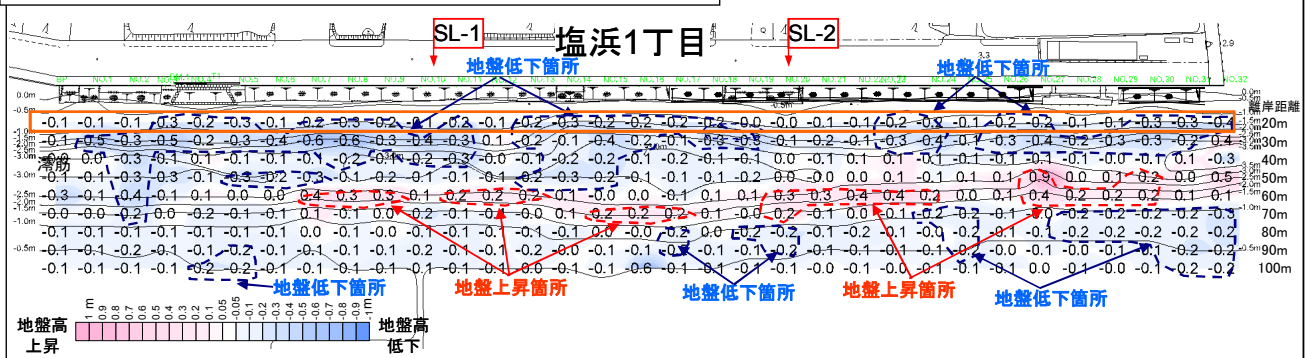
施工前 (H21年11月) から H25年5月までの地盤高変化量

- ・護岸改修範囲前面の検証場所である離岸距離20mの状況については、基準となる値(±0.6m)を超える箇所は確認されなかった。
- ・測線範囲全体では、主に滞筋法面の護岸側で地盤の低下する箇所が見られた。

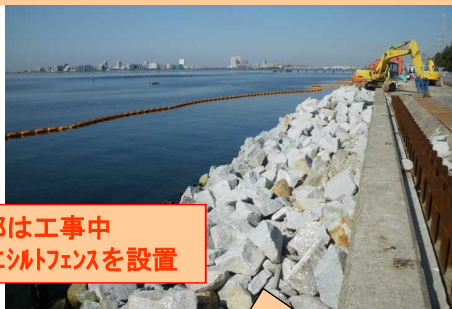
SL-1の石積護岸部周辺 (H25年5月24日)

SL-1は、石積護岸部が工事中であったことと、離岸距離30m付近にシルトフェンスが設置されていたため、護岸のり先(距離17m)の採泥は、代替測線で調査を実施。

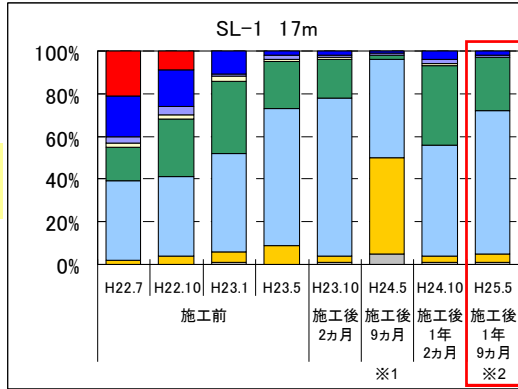
追加距離
17m

・今回調査では、SL-1、SL-2ともに、底質の検証地点（距離17m、100m）で基準となる値（泥分30%）を超える箇所は確認されなかった。

※1 H24年5月の測線SL-1護岸のり先(距離17m)は、工事時に設置したシルトフェンスの影響によると思われる。
 ※2 H25年5月の測線SL-1護岸のり先(距離17m)は、石積護岸部周辺が工事中であったため、代替測線での調査結果を示す。
