1-6 目標達成基準1に対する検証と評価

改修により一時的に消滅する**現状の護岸部潮間帯の生物群集**が**再定着**すること。

2. 地形の変化状況と検証評価

3. 底質の状況と検証評価

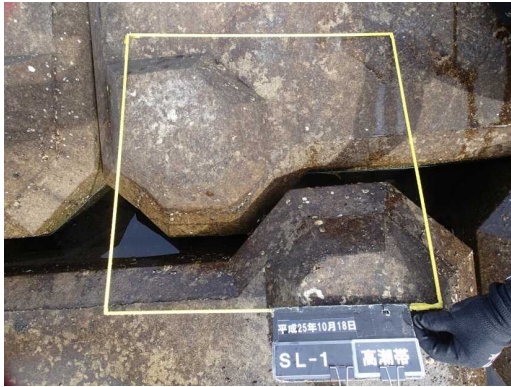
高潮帯
周辺

高潮帯周辺では、イボニシ、マガキ、タテジマフジツボ、イソガニなどを少数確認

高潮帯で確認されたマガキ
(被度5%未満)

ブロックの隙間に確認された
イソガニ

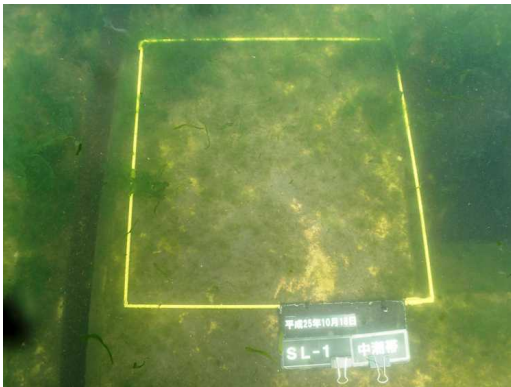
中潮帯
周辺

中潮帯周辺ではアオハリ属、アオサ属、シオグサ属を確認

中潮帯付近で確認された
アオノリ属

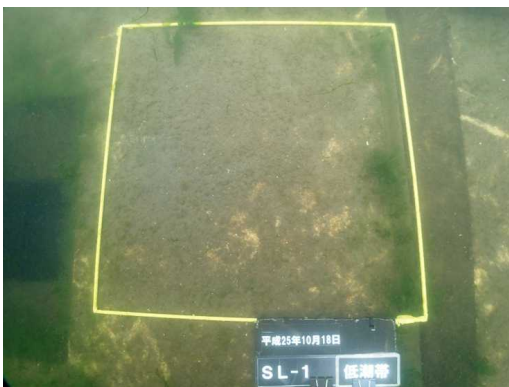
低潮帯
周辺

低潮帯周辺ではシオグサ属、アオハリ属、カンサシゴカイ科、アメリカフジツボなどを確認

イシガニ

千千フ属

コンクリートブロックの隙間や周辺では、イシガニ、千千フ属などの魚類も確認

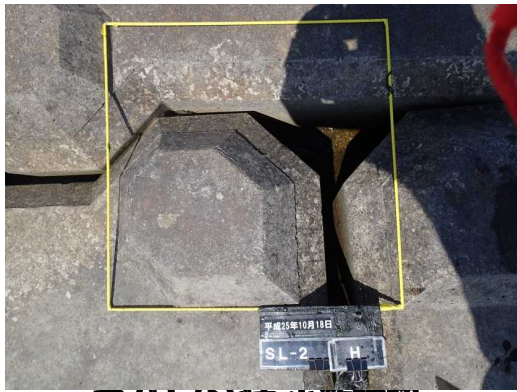
高潮帯
周辺

マガキなどを少数確認

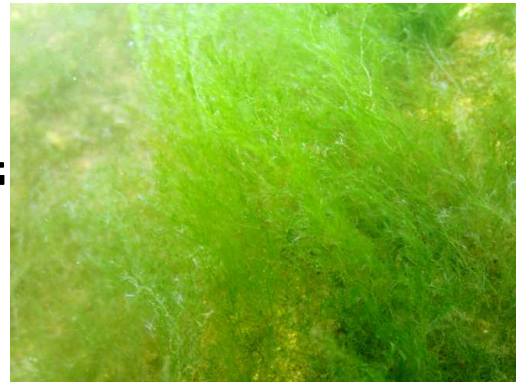
中潮帯
周辺

シオグサ属、アオハ属などを確認

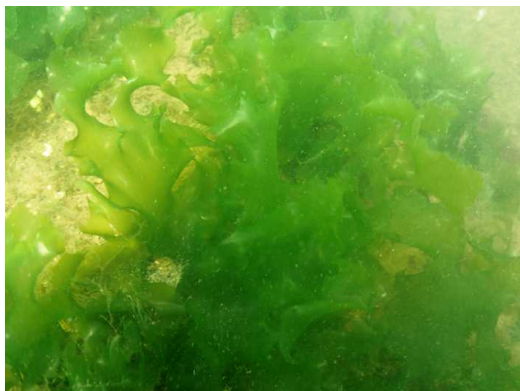
低潮帯
周辺

アオサ属、シオグサ属などを確認、千千フ属などの魚類も確認

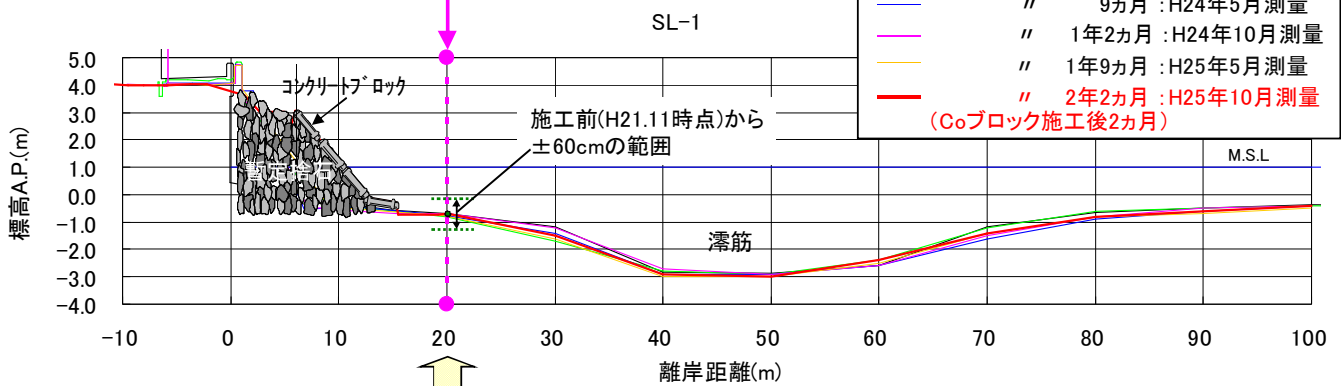
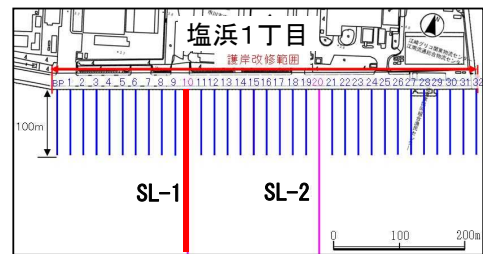
2-4 地形測量結果及び検証結果(SL-1)

20m地点における著しい地形変化はみられない。

施工前(H21年11月)と比較して地形変化は±0cm程度であった。

※H23年10月測量の結果は地震により市川市海岸一帯(全体)で沈下した量は考慮していない。

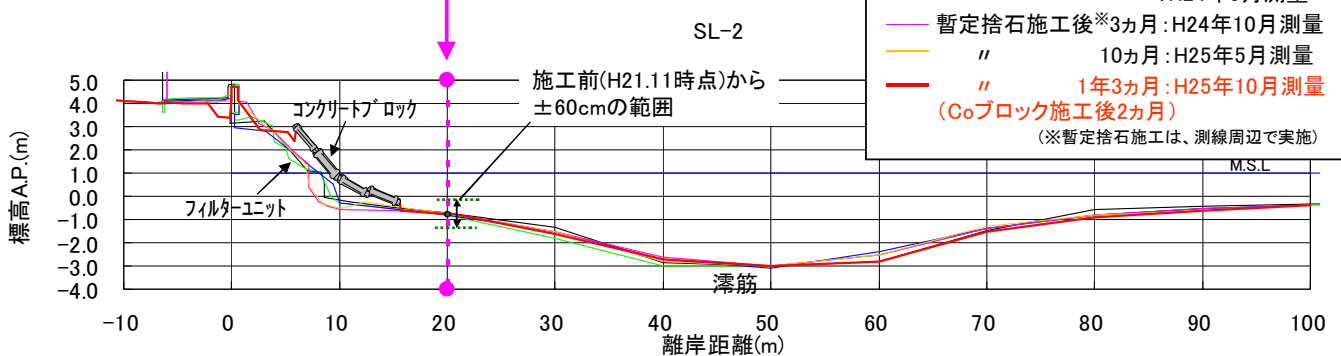
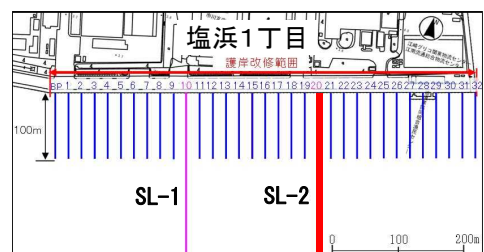
2-4 地形測量結果及び検証結果(SL-2)

20m地点における著しい地形変化はみられない。

施工前(H21年11月)と比較して地形変化は+3cm程度であった。

※H23年10月測量の結果は地震により市川市海岸一帯(全体)で沈下した量は考慮していない。

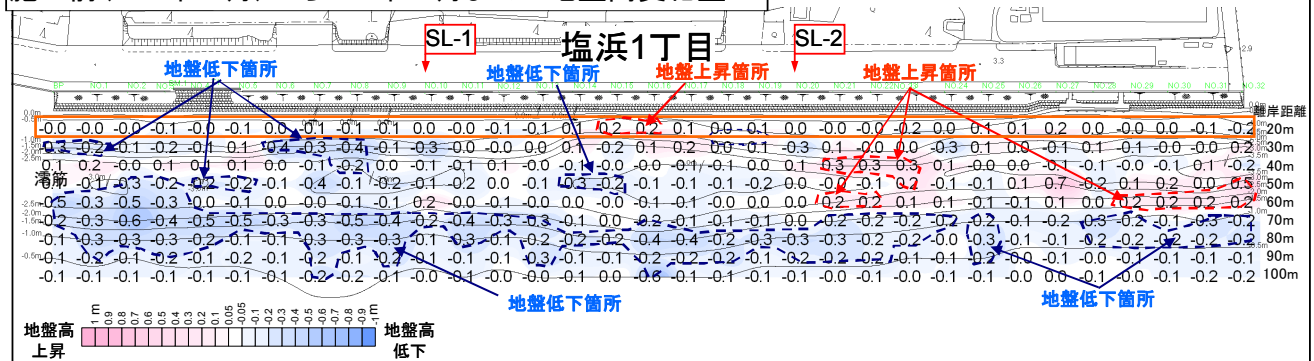
施工前(H21年11月)からH25年10月までの地盤高変化量

- ・護岸改修範囲前面の検証場所である離岸距離20mの状況については、基準となる値(±0.6m)を超える箇所は確認されなかった。
- ・測線範囲全体では、主に滞筋法面の沖合側で地盤の低下する箇所が見られた。

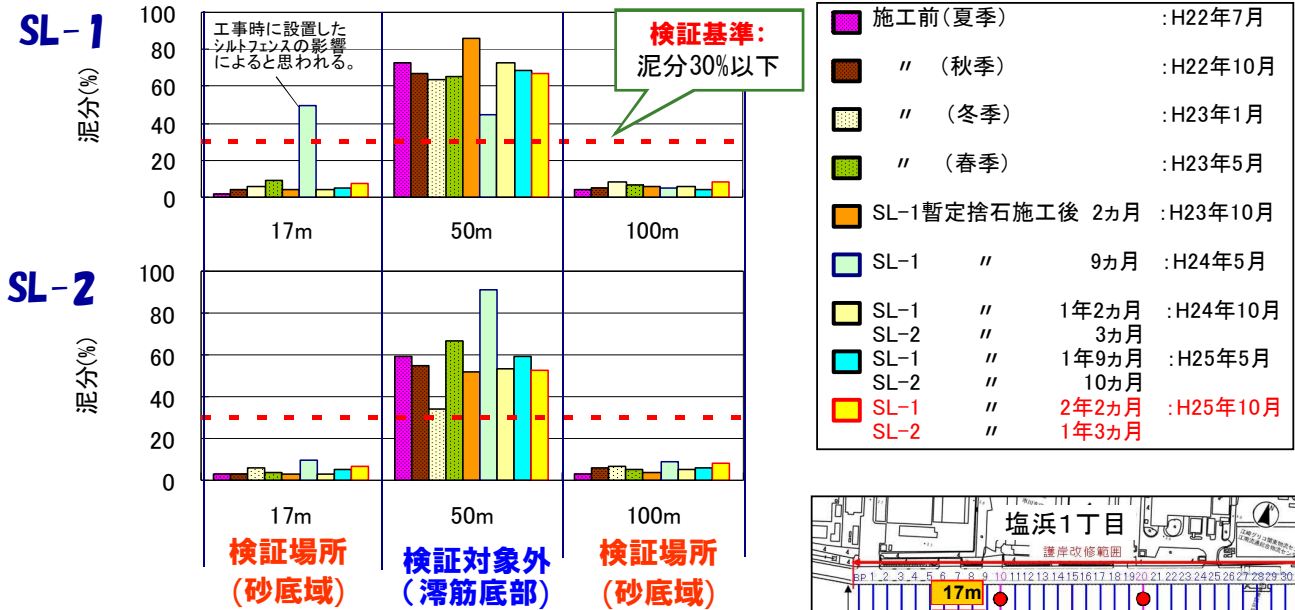
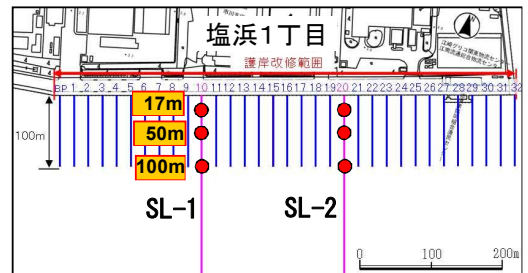
泥分の割合の変化

検証場所(距離17m、100m)では、基準値(泥分30%)を超える箇所は確認されなかった。

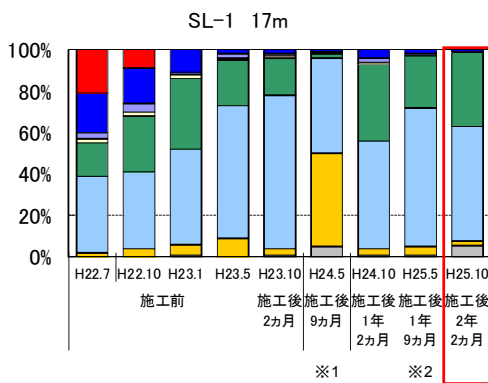
追加距離 17m

※1 H24年5月の測線SL-1護岸のり先(距離17m)は、工事に設置したシルトフェンスの影響によると思われる。
 ※2 H25年5月の測線SL-1護岸のり先(距離17m)は、石積護岸部周辺が工事中であったため、代替測線での調査結果を示す。
