2丁目工事着手（平成18年）から 8年後のモニタリング調査と検証・評価

平成27年 1月

目標達成基準に対する検証・評価

個別目標:環境.....周辺生態系の保全

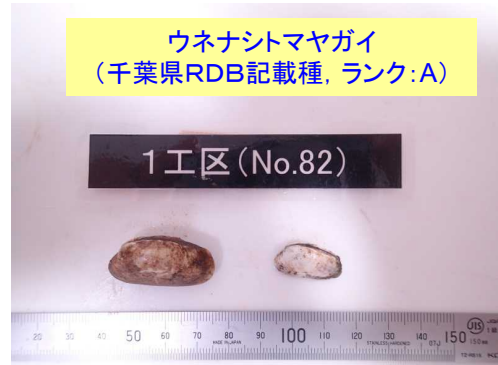
平成19年8月調査(施工後約1年)以降、乱積み部を含む1工区において千葉県レッドデータブック記載種(ランク:A)のウネナシトマガイの生貝が確認されている。

マガキの死殻の間に付着

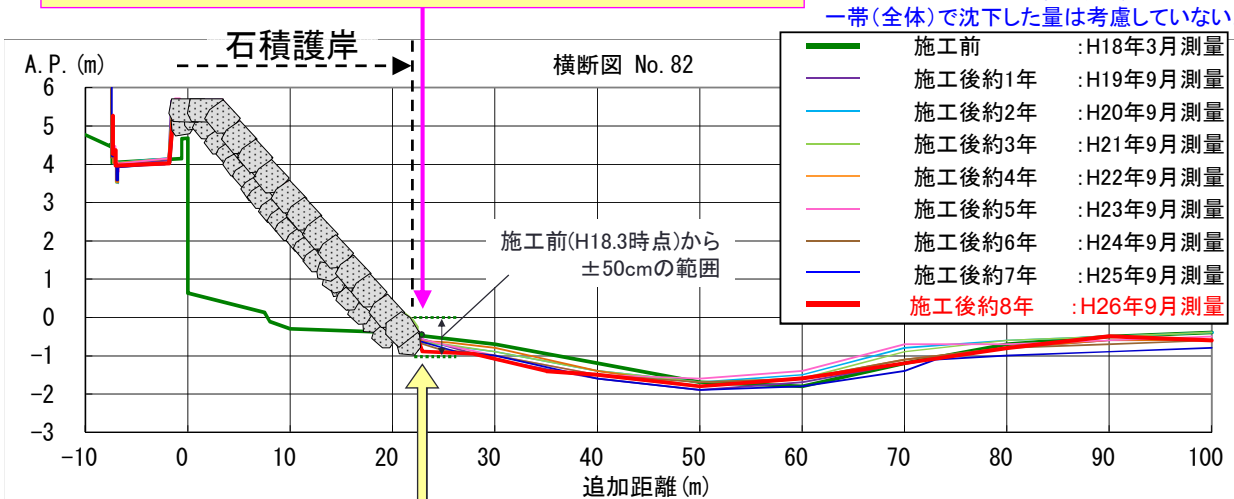
のり先における著しい地形変化はみられない。

施工前(H18年3月)と約8年後(H26年9月)を比較すると、法先の地形変化は-43cmであった。

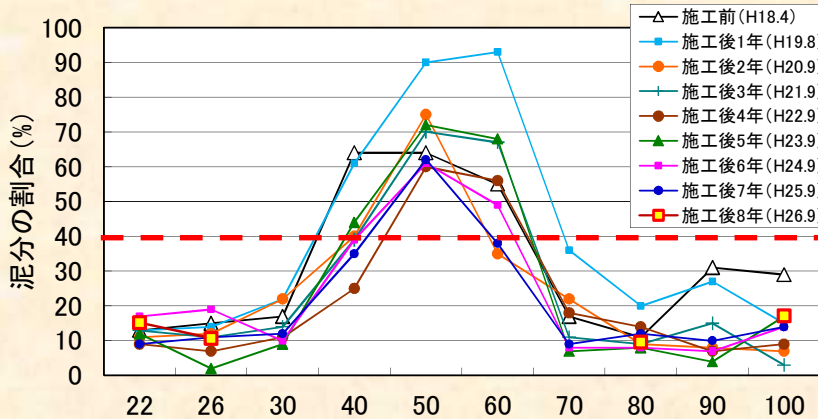
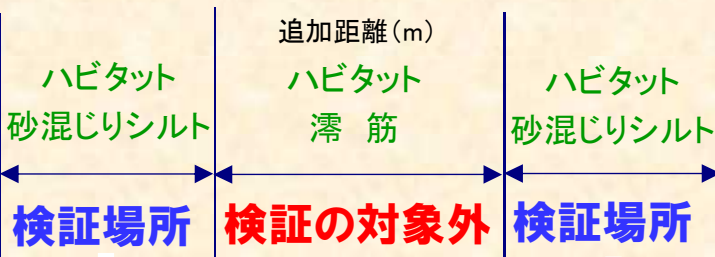
1工区(測線No.82)における泥分の割合の変化

検証場所における泥分の割合は、検証基準(40%以下)を満たしている。

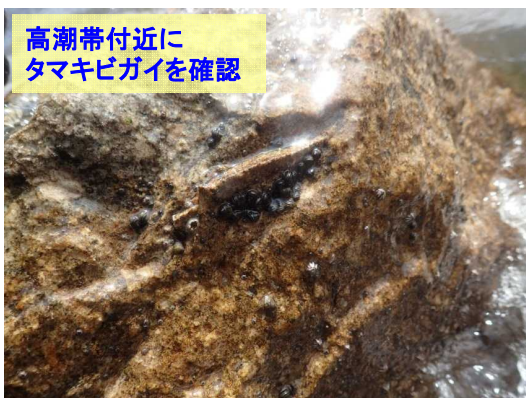
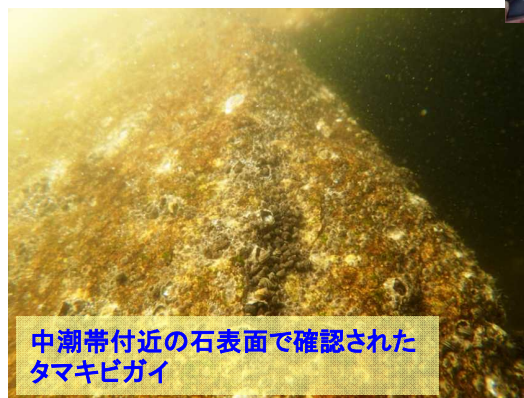
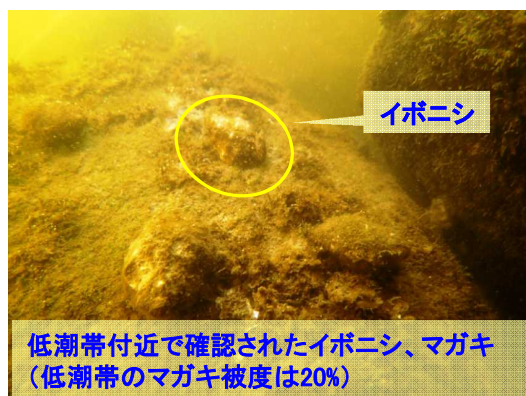
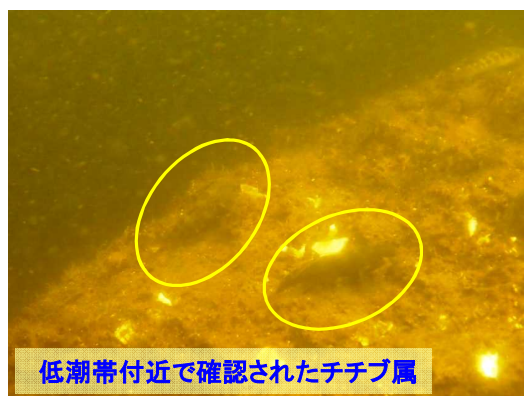
(2) L-2(測線No.58) 潮間帯生物、底生生物の状況 (施工後約6年3ヵ月後の状況)

H25年7月までに海側の被覆石が施工。石積み護岸部にはタマキビガイやイボニシ、小型のマガキなどを確認。

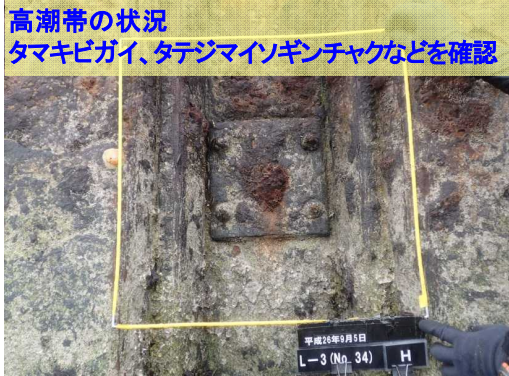
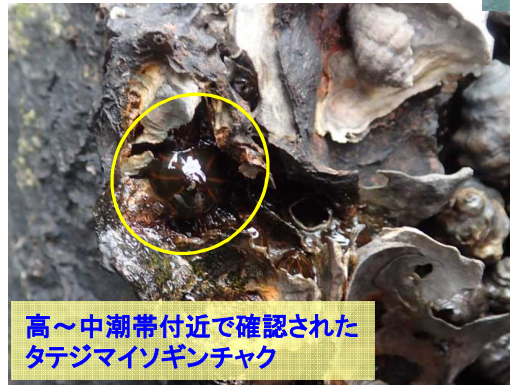
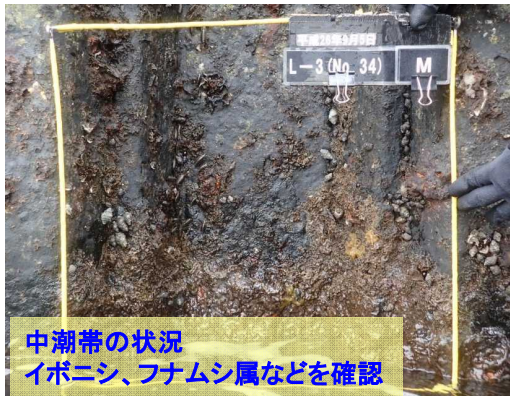
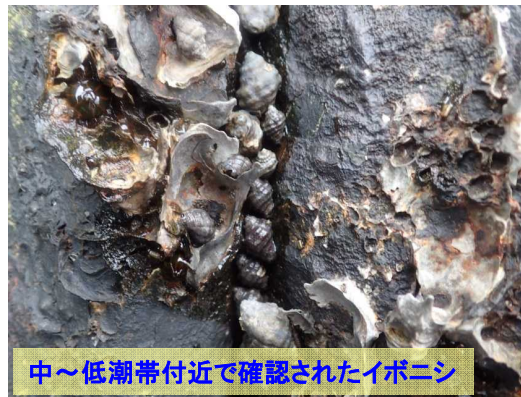
(3) L-3(測線No.34) 直立護岸の鋼矢板部の状況

鋼矢板に付着しているマガキ死殻の間に、イボニシなどを確認。マガキの生貝は確認なかった。

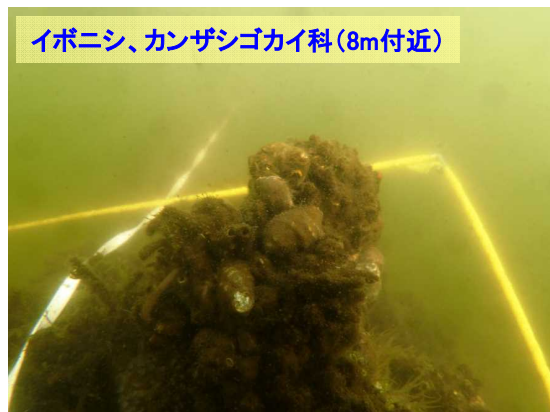
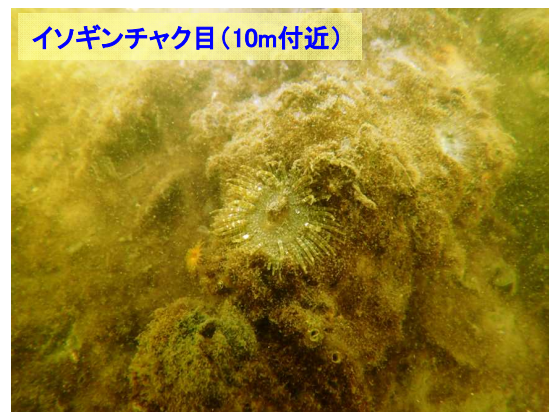
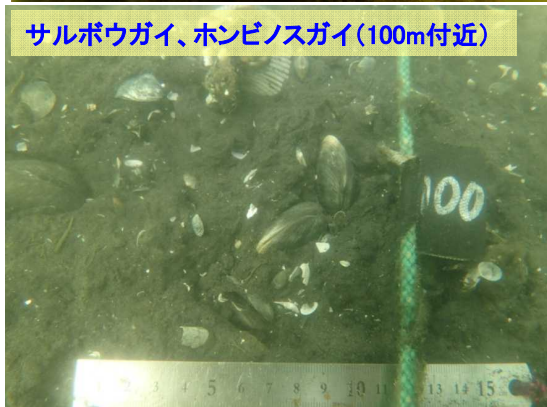
直立護岸の前面から滞筋部にかけてのシルト域の状況

シルト質の海底には沈船の残骸が散在し、イボニシ、イソギンチャクなどが着生していた。滞筋を越えた砂泥底ではサルボウガイ、ホンビノスガイを確認した。

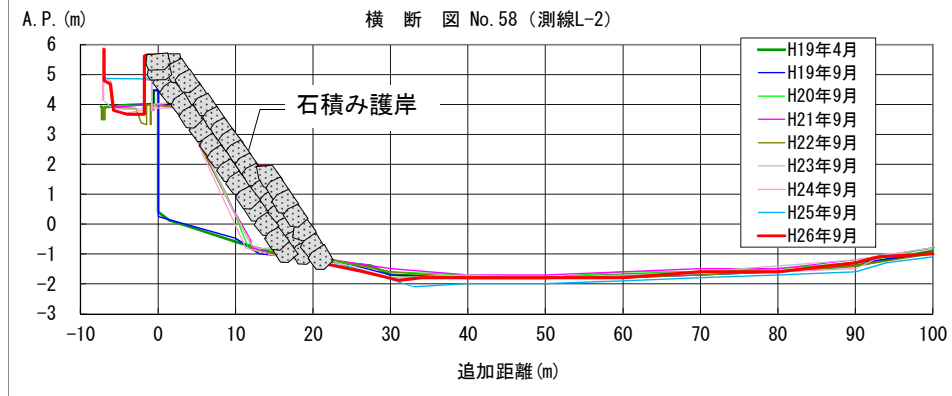
測線L-2
(測線No.58)

H25年7月までに被覆石が施工された。著しい地形変化や一定の傾向はみられない。

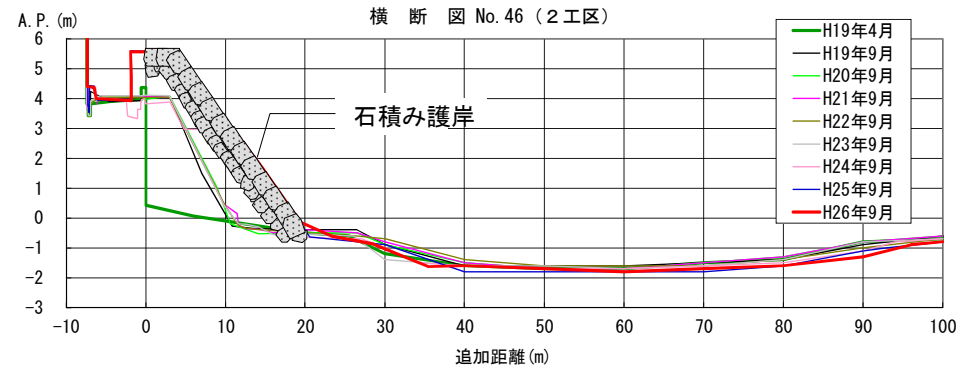
2工区
(測線No.46)

H24年5～8月に被覆石が施工された。著しい地形変化や一定の傾向はみられない。

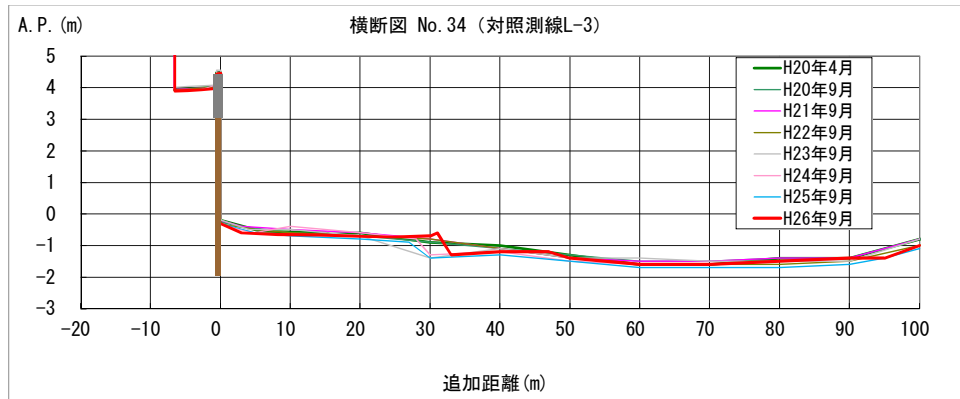
測線L-3
(測線No.34)

未施工部分の測線。追加距離30m付近では以前の調査において地盤高の低下が見られたが、それ以外は著しい地形変化や一定の傾向はみられない。

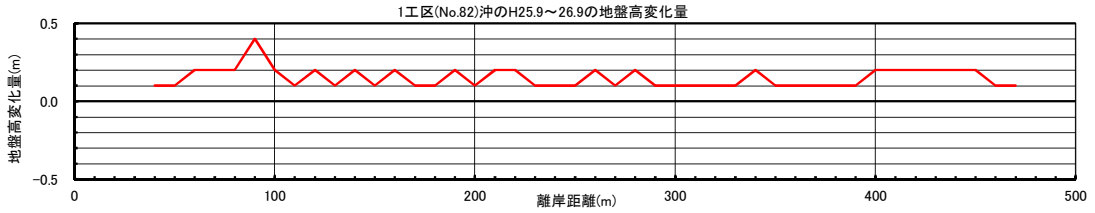
前回H25年9月からH26年9月までの地盤高変化量

100mより沖合では、前回H25年9月と比較して+10~+20cm程度の変化であった。

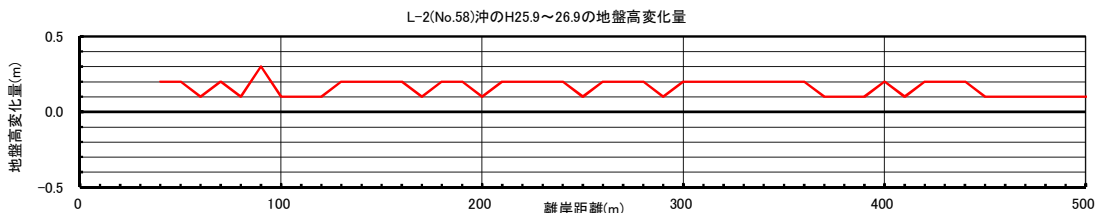
前回H25年9月からH26年9月までの地盤高変化量

100mより沖合では、前回H25年9月と比較して+10~+20cm程度の変化であった。

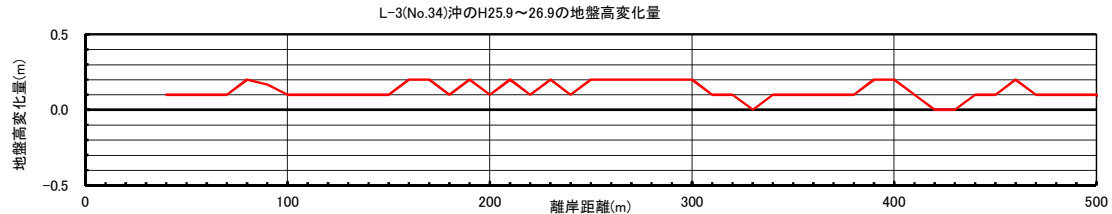
前回H25年9月からH26年9月までの地盤高変化量

L-3 (No.34) 100mより沖合では、前回H25年9月と比較して±0~+20cm程度の変化であった。
