## 台風9号通過による市川海岸の状況

# 1. 波浪・流況

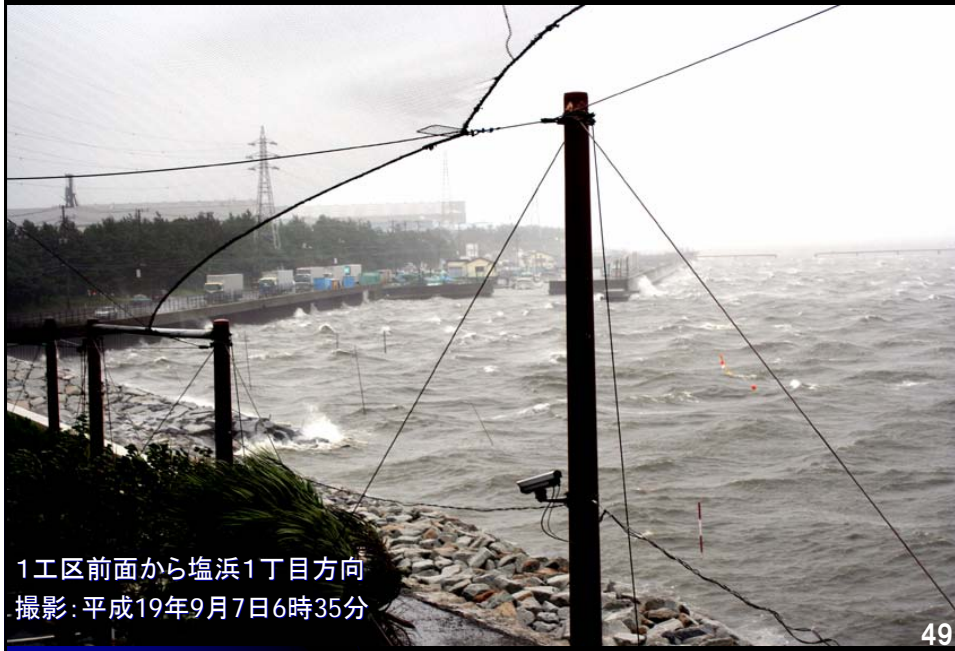
1工区前面から塩浜1丁目方向  
撮影:平成19年9月7日6時35分

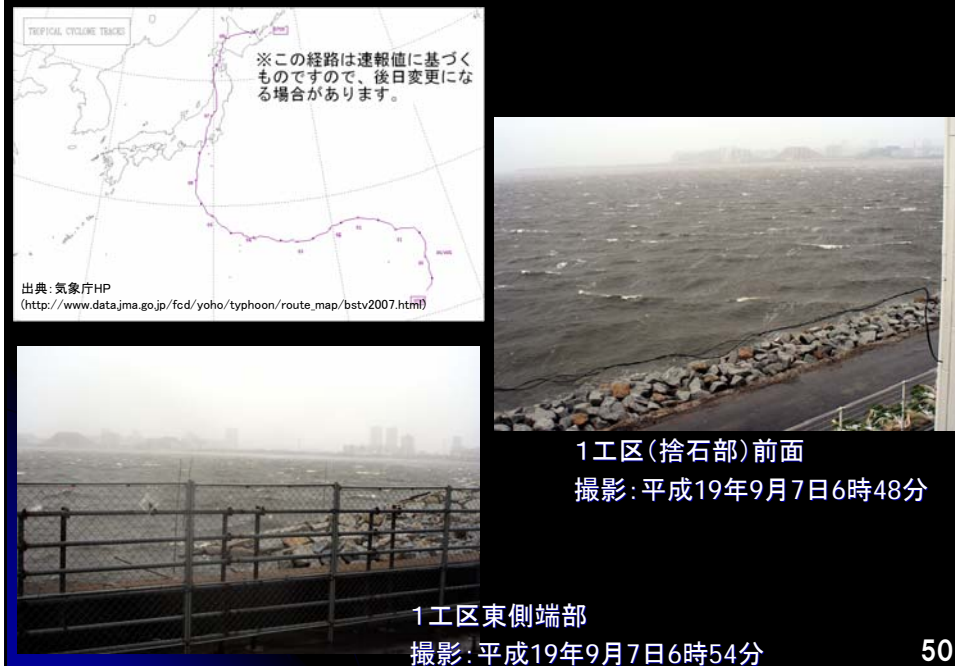
1工区(捨石部)前面  
撮影:平成19年9月7日6時48分

1工区東側端部  
撮影:平成19年9月7日6時54分

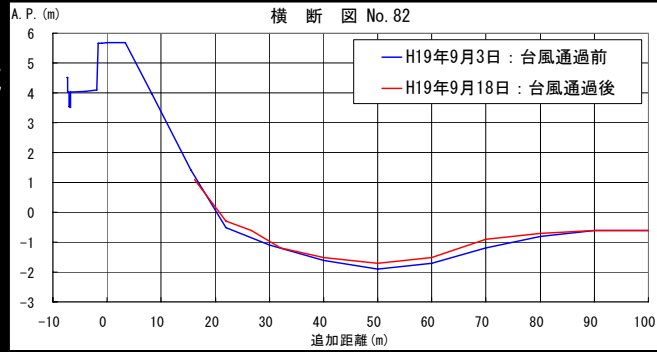
1工区 完成形前面  
測線No.82

台風前後での海底地形の比較

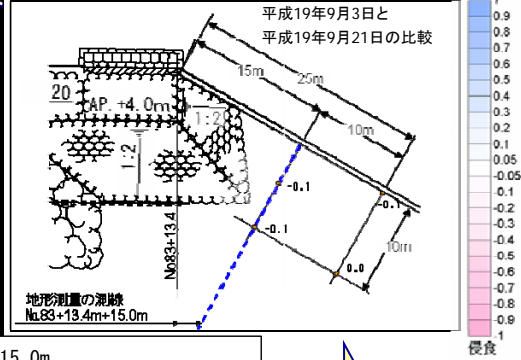
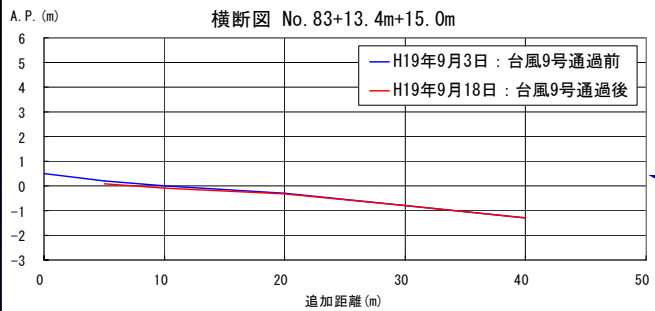
東側端部 測線  
No.83+13.4m+15.0m

1工区、東側端部の状況

台風通過前後での地形変化は、ほとんどみられなかった。

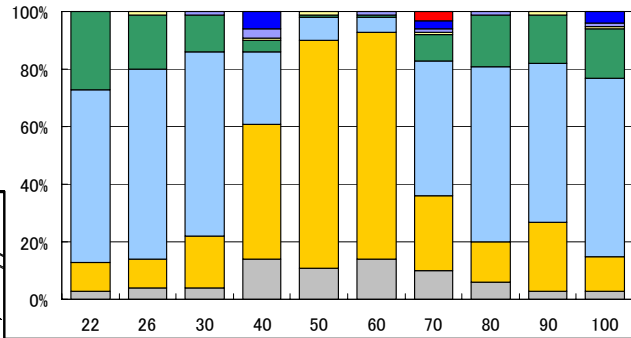
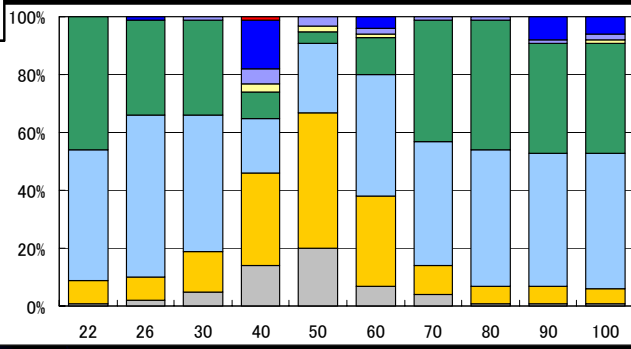
測線No.82

台風9号通過前  
H19年8月27日

台風9号通過後  
H19年9月21日

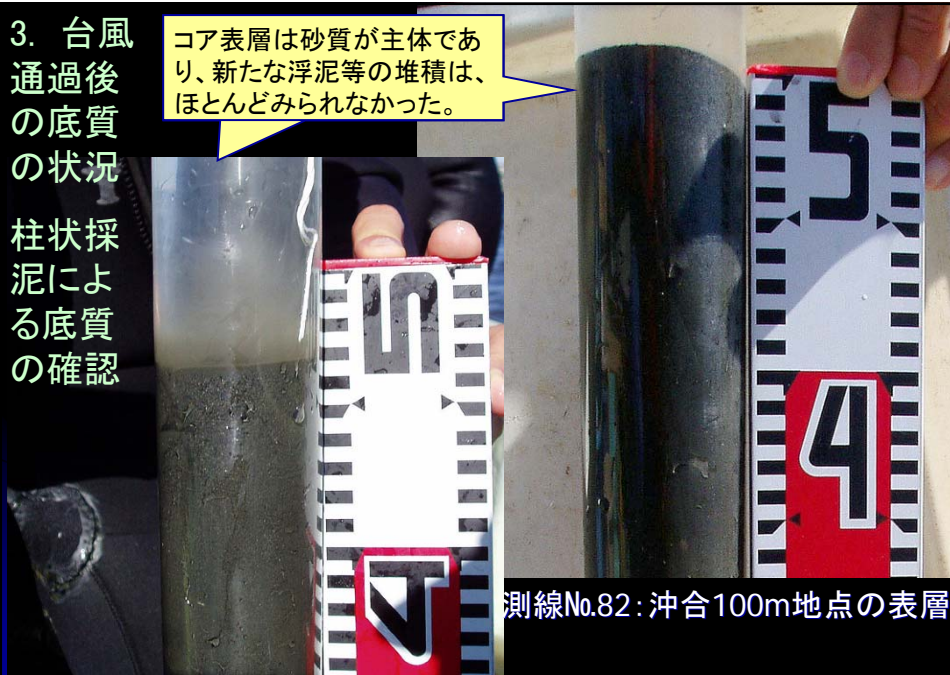
コア表層は砂質が主体であり、新たな浮泥等の堆積は、ほとんどみられなかった。

測線No.82: のり先24m地点の表層

測線No.82: 沖合100m地点の表層
