## 1 工区周辺域の面的な海底地形の変化

## 1-2 地形測量結果に関する検証結果

## その他のモニタリング調査結果

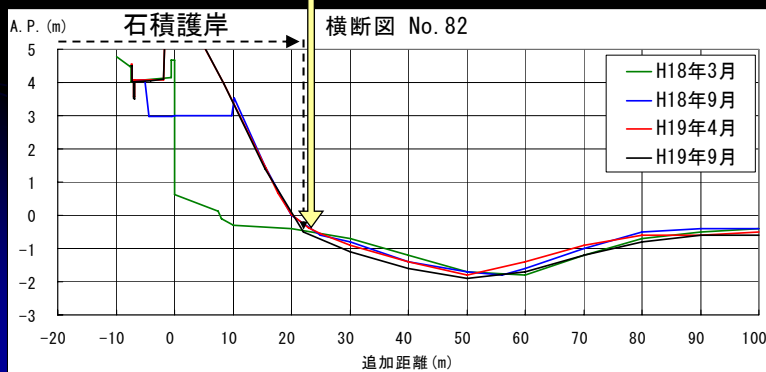
検証箇所(のり先)における施工前と施工後一年の地形変化は、10cm以下であった。

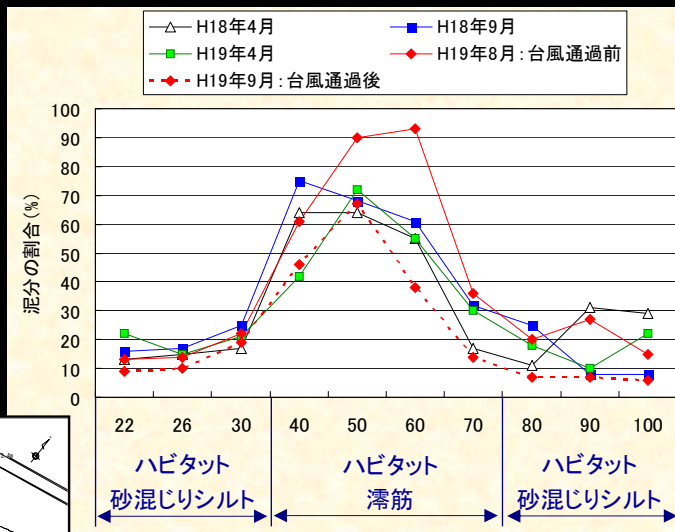
## 1工区における泥分の割合の変化(台風9号通過後)

※泥分は、シルト分と粘土分の割合の合計

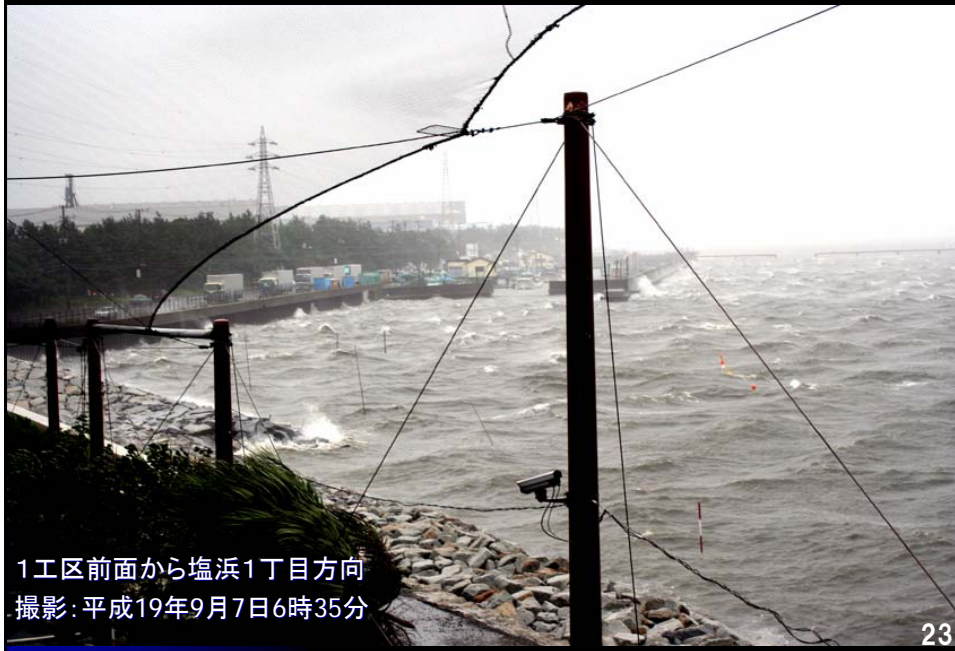
1工区前面から塩浜1丁目方向  
撮影:平成19年9月7日6時35分

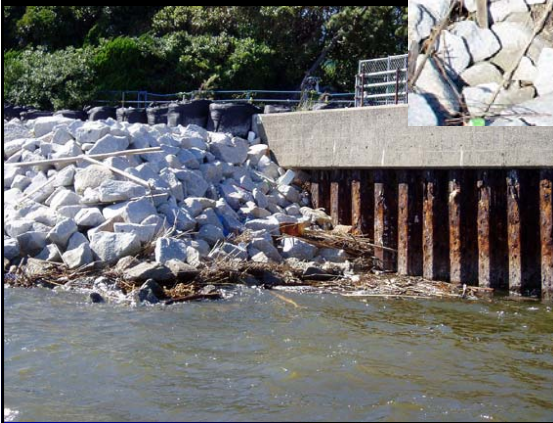
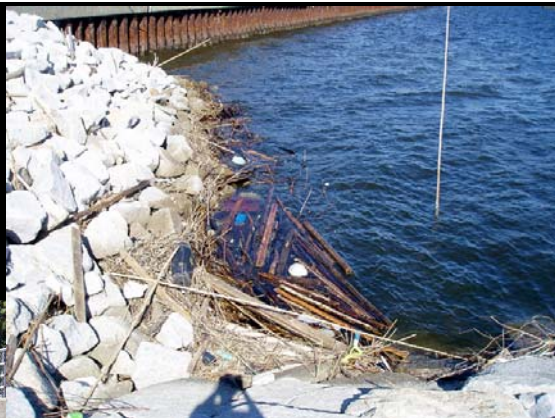
↑  
← 1工区の東側端部

西側端部と同様に、東側端部でもゴミが集積している状況がみられる。
