第1回 市川海岸塩浜地区護岸検討委員会

①市川海岸塩浜地区護岸等の現状について

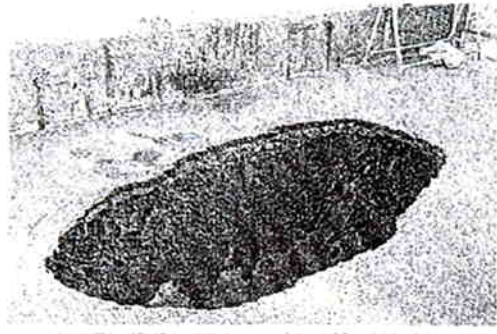
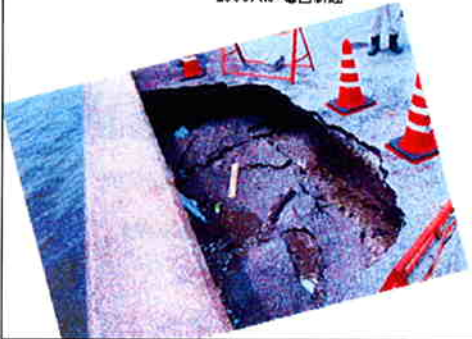
穴は老朽化で陥没してきた＝市川市塩浜1の暫定護岸で

三番瀬護岸で陥没

市川塩浜 老朽化が原因か

三番瀬の埋め立てのため、このころは、発見された。埋め立てられた市川市塩浜1の暫定護岸で、アスファルト地面が陥没している。橋脚会館でも安全確認が

問題になっており、今後、は改修をめぐり議論が続けられている。同市行徳臨海対策課によくと、堤防の老朽化が原因と見られている。この護岸は、竣工後、73年に建設された。73年に埋め立て計画が中止されたことから、そのまま立ち入り禁止状態になっていた。80年ごろから断々と穴が開くようになり、02年3月、堤防の支保を打って市が補修工事をした。
