6 調査結果

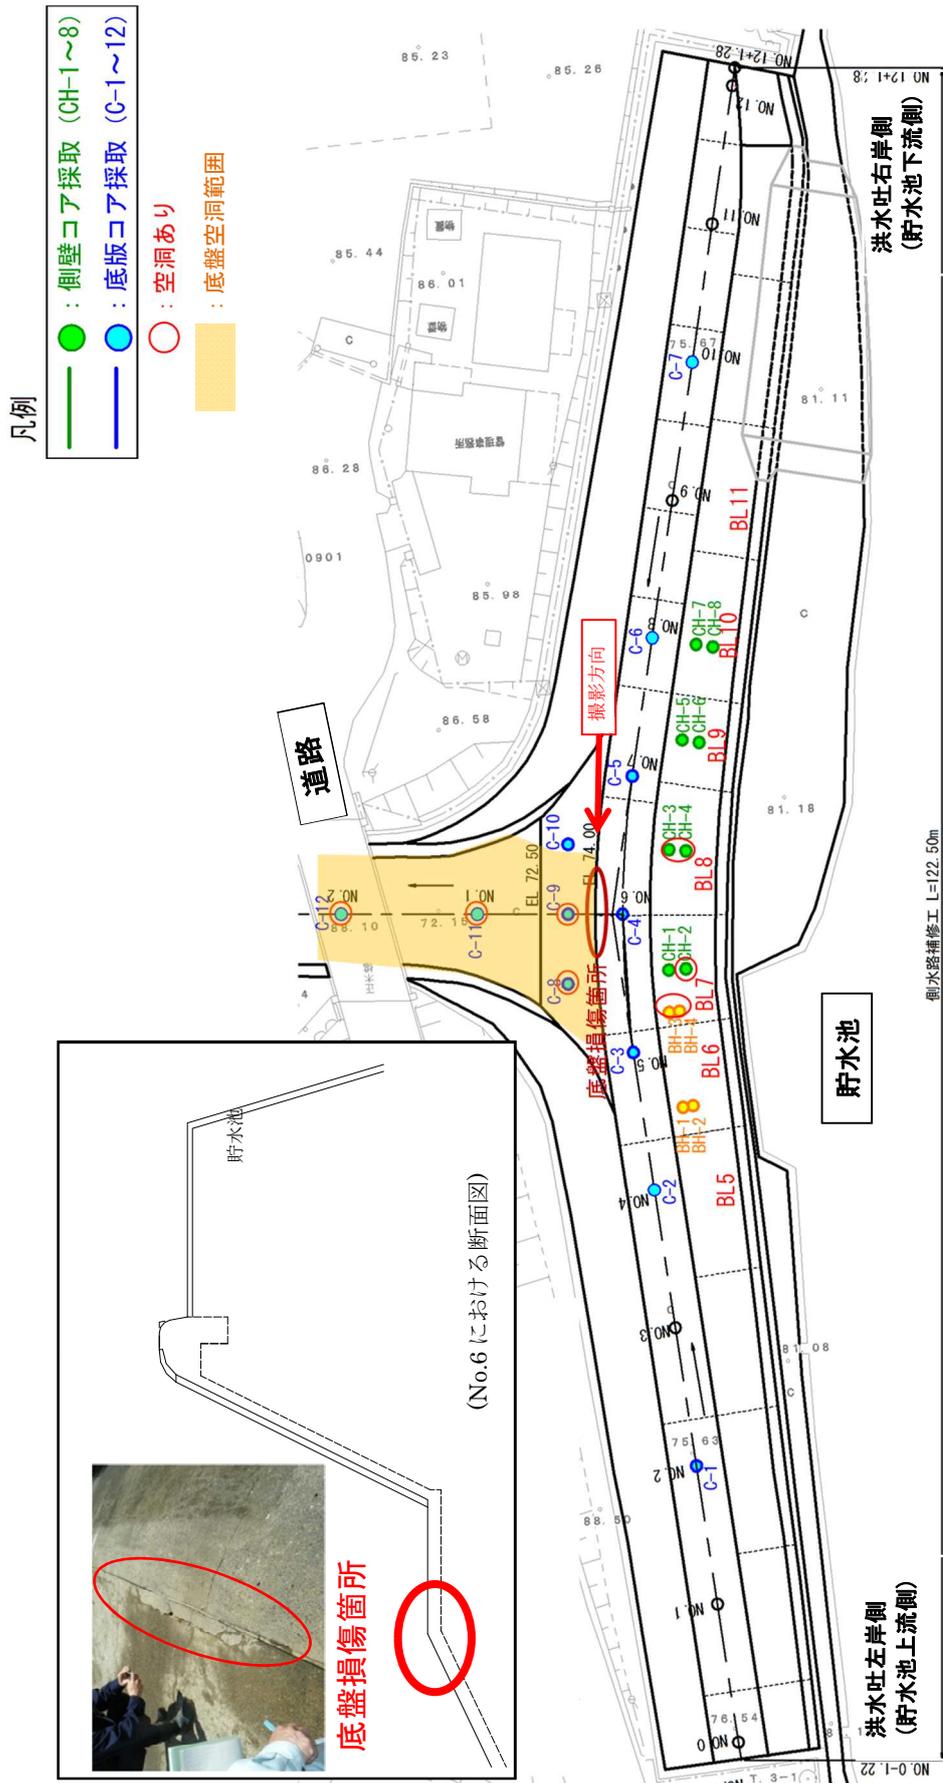
図 6-1 : 調査箇所位置図

- ・底盤のコア抜き結果により、側水路と放水路の接続部及びその下流に、底盤下の空洞があることが確認された。(次ページ○箇所)
放水路部の C-8~12 のうち、C-10 以外は空洞が確認され、空洞の最大は C-8 の 7cm であった。
- ・側水路の底盤 C-1~C-7 においては地山を採取でき、空洞がないことを確認した。
- ・道路側の側壁と底盤との間には隙間はなかった。過去に底盤を増厚した経緯があり、その後の標高は不明であるが、調査結果から沈下はなかったものと推測された。
- ・側水路の底盤コンクリートは建設時に 30cm 程の厚さで施工されており、その後平成 11 年度に上面をはつり、17~25cm 増厚した経緯がある。
採取したコアもおおむね 20cm 厚で粗骨材^(?)が変わっており、また、その位置付近で分離している箇所が多いことを確認した。C-1、C-2 は増厚等の補修歴はない。
- ・新コンクリートは新鮮、旧コンクリートもおおむね新鮮と評価されているが水平に亀裂が確認された。
- ・圧縮強度は現行の設計基準強度 21N/mm² をおおむね満足していた。
- ・底盤傾斜始点に損傷箇所が確認された。(写真)

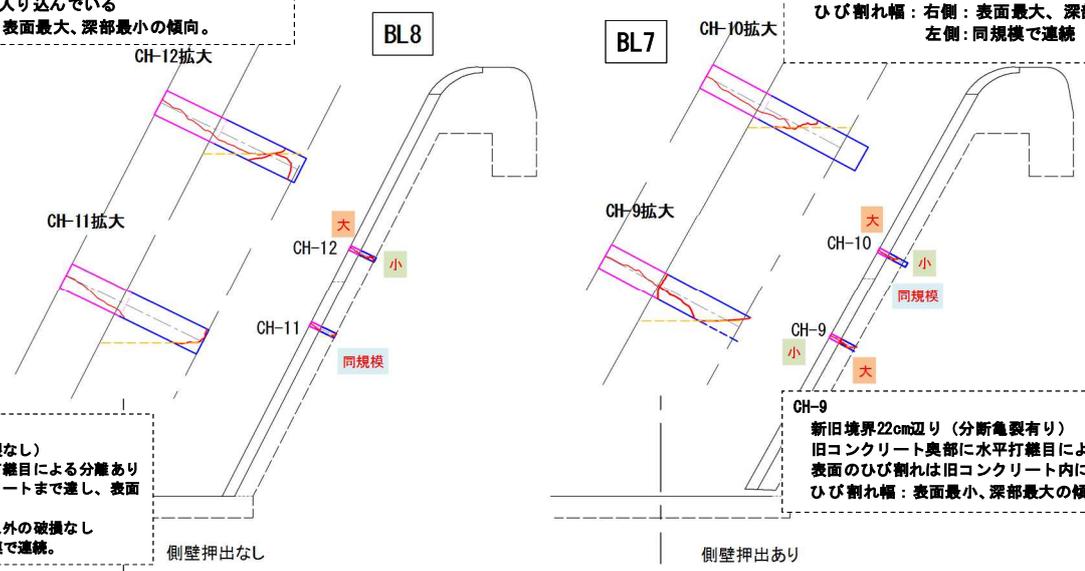
図 6-3：側壁クラック部のコア採取結果

CH-12
 新旧境界22cm辺り（分断亀裂なし）
 旧コンクリート奥部に水平打継目による分離あり
 表面のひび割れは水平打継目に到達
 水平打継目から奥は破壊
 新コンクリートの下側一部（27～37cmあたり）が
 水平打継目に入り込んでいる
 ひび割れ幅：表面最大、深部最小の傾向。

CH-10
 新旧境界22cm辺り（分断亀裂なし）
 旧コンクリート奥部に水平打継目による分離あり
 表面のひび割れは水平打継目に到達
 水平クラック、水平打継目以外の破壊なし
 ひび割れ幅：右側：表面最大、深部最小の傾向。
 左側：同規模で連続（中間部最大）

CH-11
 新旧境界22cm辺り（分断亀裂なし）
 旧コンクリート奥部に水平打継目による分離あり
 表面のひび割れは旧コンクリートまで達し、表面
 付近で外れている
 水平クラック、水平打継目以外の破壊なし
 ひび割れ幅：おおむね同規模で連続。
 側壁押出なし

CH-9
 新旧境界22cm辺り（分断亀裂有り）
 旧コンクリート奥部に水平打継目による分離あり
 表面のひび割れは旧コンクリート内にも連続
 ひび割れ幅：表面最小、深部最大の傾向。
 側壁押出あり

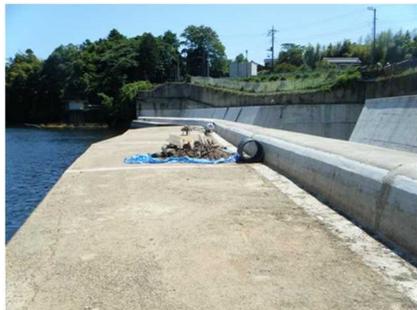
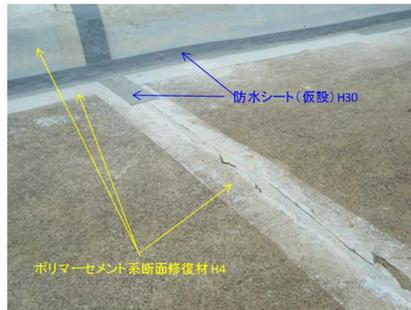
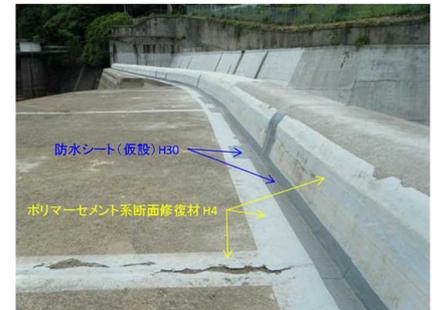
図 6-5 : エプロン部の補修状況

表面は全体的に経年劣化による粗骨材露出と数本の連続したひび割れがある。
継目部は平成4年度に補修した箇所の劣化も確認される。

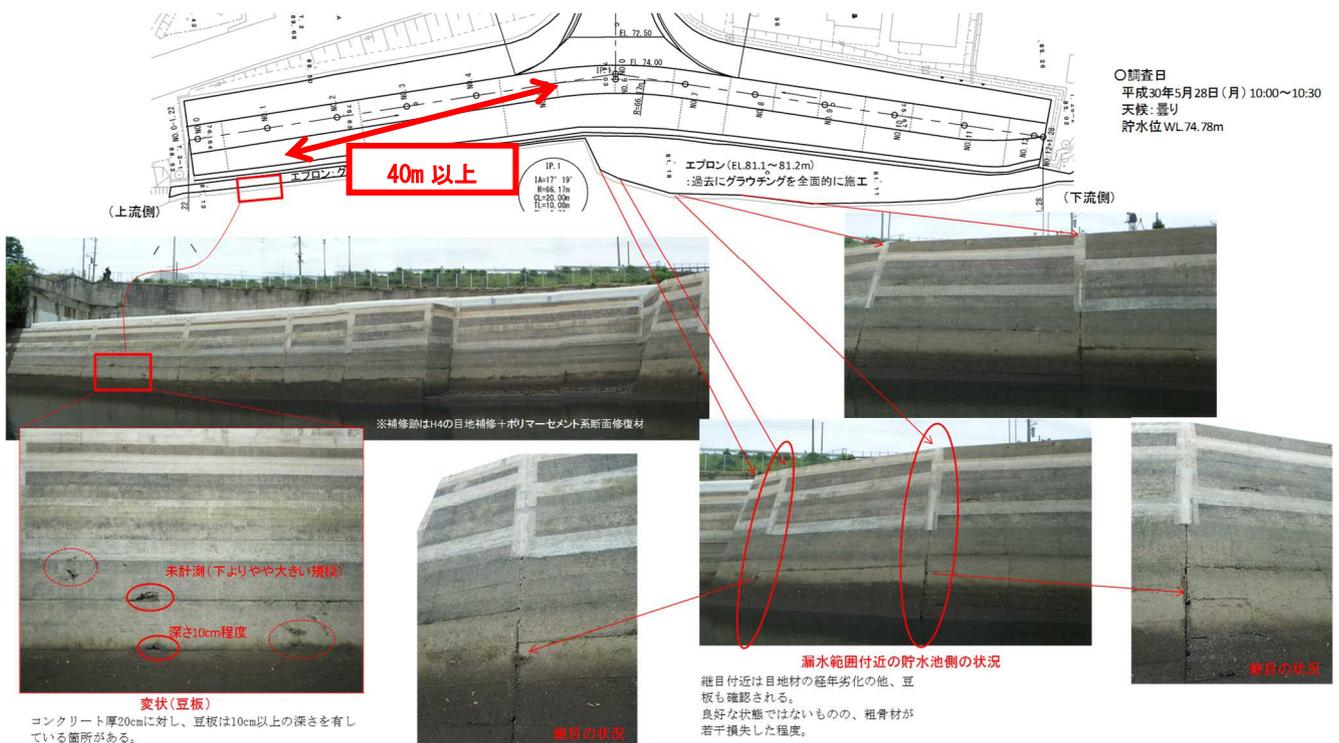
図 6-6 : 張コンクリートの状況

- ・張コンクリートの強度は、切欠部応急対策における鉄筋挿入工削孔時のコアを用いて圧縮強度を計測した結果、 $29\sim 34\text{N/mm}^2$ で設計基準強度 21N/mm^2 を満足していた。
- ・張コンクリートのコア採取を実施した際に地山との間に隙間は確認されなかった。
- ・外観上は、表面部の全体的な粗骨材露出が見られる他、継目・施工継目の一部の劣化、部分的な豆板(ジャンカ)が数箇所確認されたが、張コンクリート上部については、平成4年度に継目・水平施工継目を補修しており、その部分においては比較的健全であった。
- ・目立った豆板は、上流側は左下写真の位置に確認された。この豆板で計測ができた箇所は深さが10cm程度まで粗骨材が損失している状態で、その上の箇所についてはそれ以上の規模であり、張コンクリートの厚さが20cm程度であるため、その箇所での断面損失は大きかった。この場所は、今回の漏水箇所から40m以上離れており、漏水の浸入口となっているとは考えられない。
- ・張コンクリートは地山表面の安定化を図るものであり、その機能としては問題ないと考える。
- ・以上のことから、今回の漏水との関係はないと思われる。

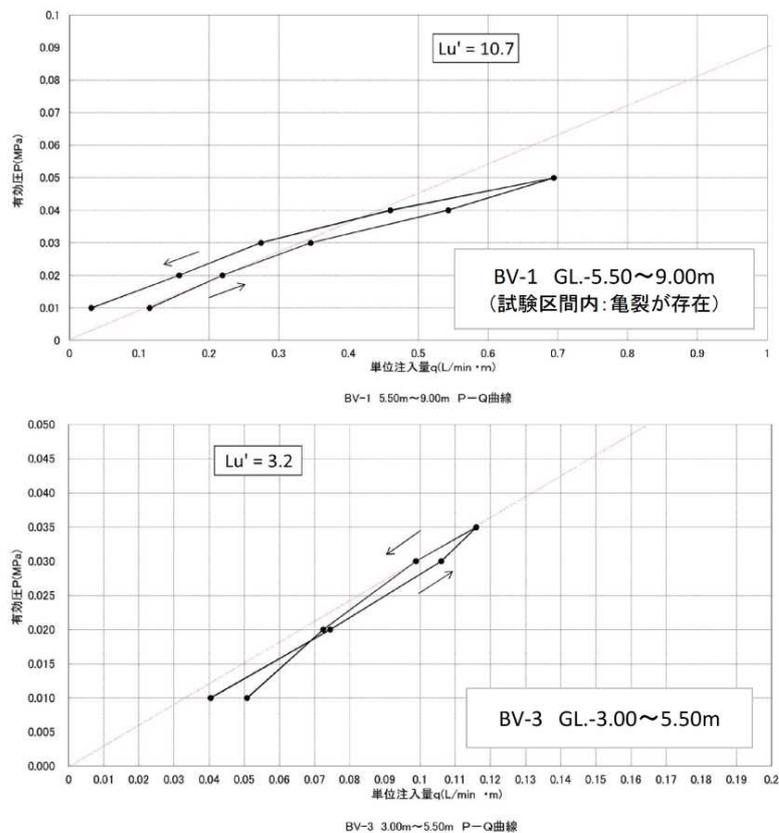
図 6-7 : ルジオンテスト時の P-Q 曲線 (一部抜粋)

また、限界圧力^(エ)については、下図に示すとおり P-Q 曲線の形状が上昇・下降で同様のカーブを描いていることから、ルジオンテスト時には限界圧力に達していないと判断できる。

なお、ルジオンテスト時には FWL (EL. 82.0m) 時における水圧を最大圧力として実施しており、地山の限界圧力は FWL (EL. 82.0m) 以上の条件であると判断する。

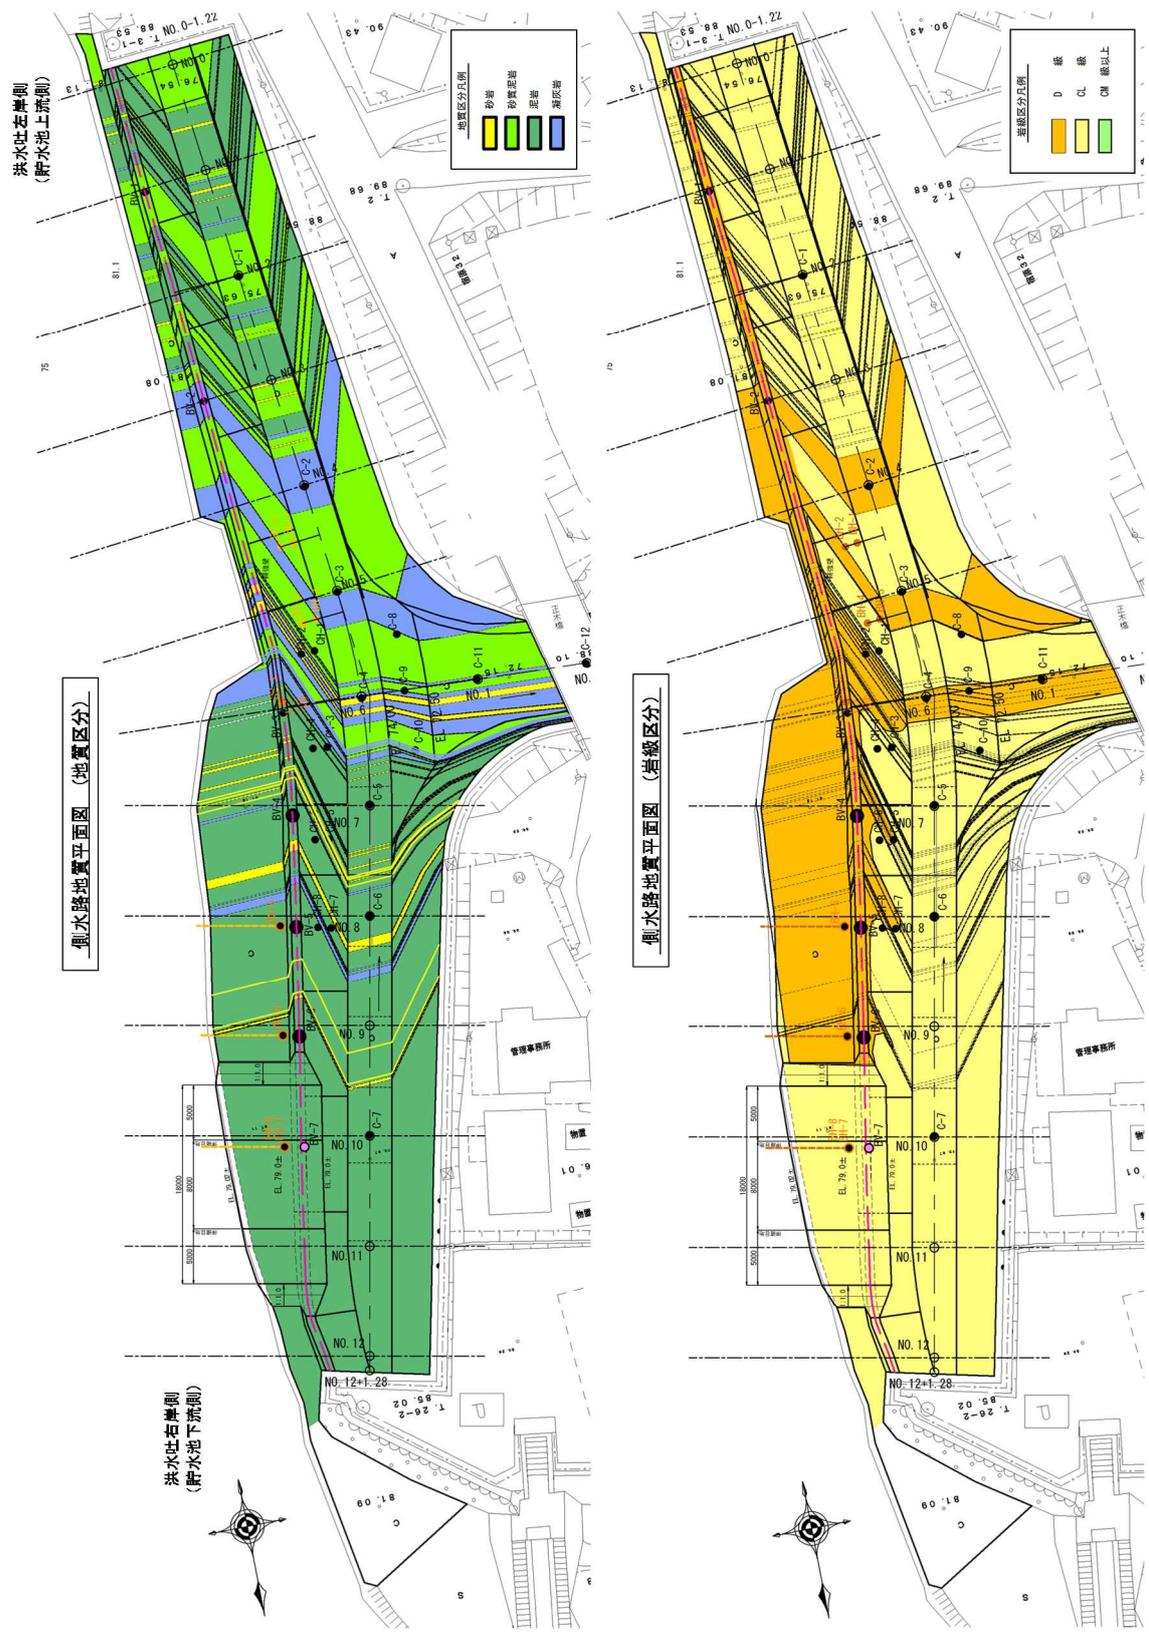
圖 6-8：地質平面圖 (地質區分、岩級區分)

D 級岩盤は、凝灰岩分布域、泥岩及び砂質泥岩の表層部に広く分布している。中央部 (No. 3～No. 6) 付近では凝灰岩の分布に沿って、地下深部まで D 級岩盤が分布している。

CL 級岩盤は、泥岩、砂質泥岩の分布域 (表層部除く) に広く分布している。

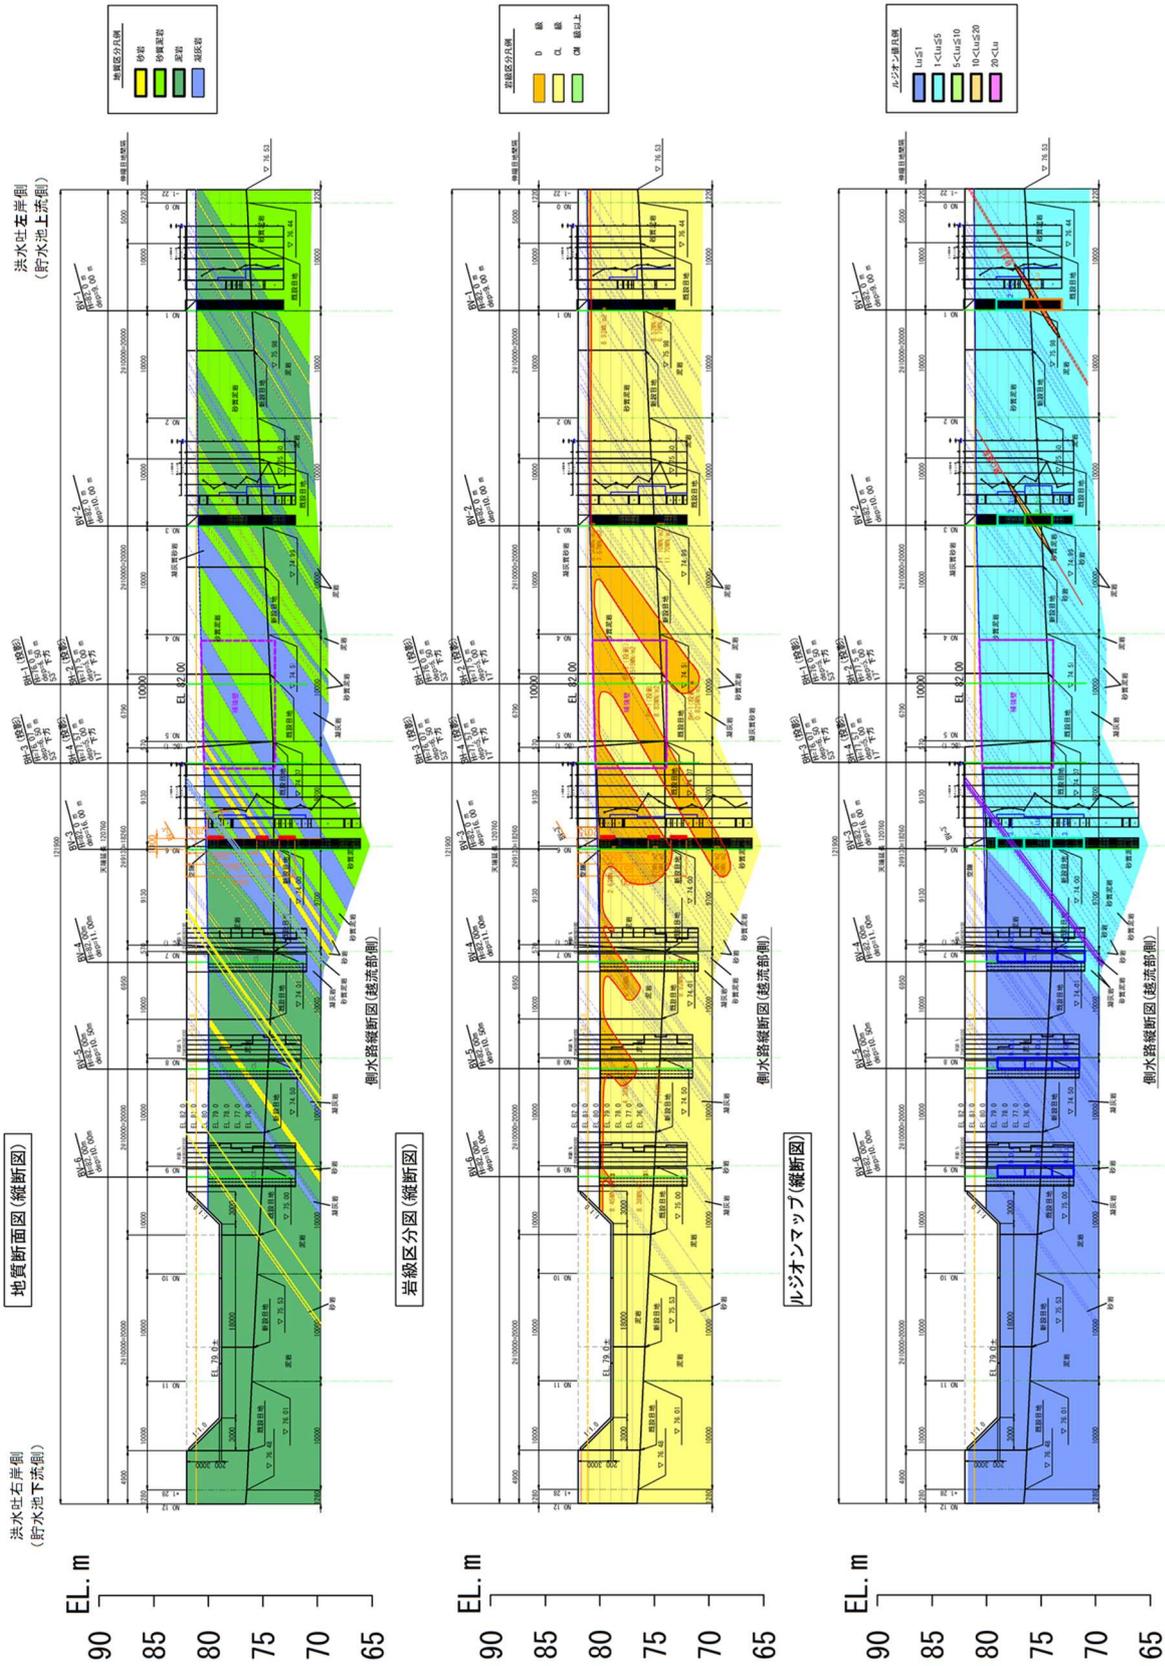
図 6-9：地質縦断面図（地質区分、岩級区分）、ルジオンマップ

地山のほとんどが 5Lu 以下、右岸側においては 1Lu 未満と透水性は低く、難透水性を示している。局所的に透水性が高い箇所もあるが、いずれも 10Lu 前後である。「グラウチング^(イ)技術指針・同解説」によれば、カーテングラウチングの改良目標値は 5~10Lu 程度 (H/2~H、H: ダム高) とされており、今回の調査結果は最大で 10.7Lu であることから、改良目標値を満たしているものと考えられるため、止水性に問題は無いと判断する。
