## 9 漏水の原因推定

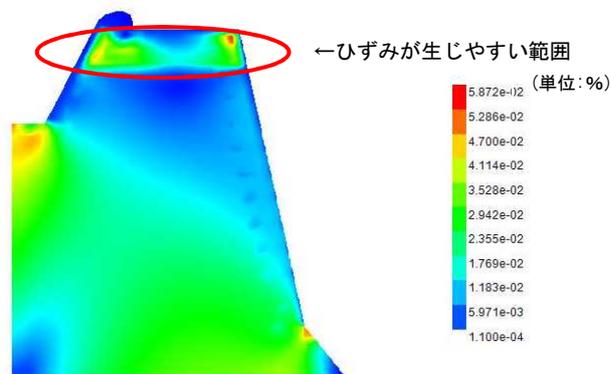
- ・洪水吐切欠部の施工時に、地山に潜在化していたクラックが開口した事象について、弾塑性 FEM 解析による数値解析を用いて、地山の物性と発生メカニズムの推定を行った。（切欠部の測点 No. 10 断面で検討）
- ・クラックが開口する現象を再現する地山の数値モデルの作成により、今後、このモデルを用いて抜本的対策後の地山や構造物の安定性を検証し、採用した対策工法の妥当性を確認する。
- ・切欠部造成前における地山の数値モデルによる、「洪水吐貯水池側における最大せん断ひずみの分布状況」は下図のとおりである。
- ・エプロン部から越流堰部の下部にひずみが集中して分布しており、この箇所は長期的に見て他の箇所より風化しやすいと考えられる。

図 9-1:洪水吐貯水池側(越流堰部と地山部を含む)における解析結果(最大せん断ひずみ分布図)

- ・弾塑性 FEM 解析の結果から、地山にはエプロン部から越流堰部の下部にひずみが分布しており、この箇所は他の箇所より風化しやすい状態であった。
- ・施設造成後、長期間経過していることからコンクリート構造物の劣化が進行し、貯水位の変動により、エプロン部等から側壁背面の地山への水の浸入と排水が繰り返され、長い年月をかけて徐々に地山表面が風化していった。
- ・今回の漏水は、エプロン部から越流堰部の下部にある風化しやすい箇所において、長い年月をかけて側壁背面のエプロン部、側壁の背面等の地山表面で風化が進行し、風化による地山の弱体化と満水位の水圧により側壁と地山で剥離が生じ、ダム貯留水が側壁背面に浸入したことが原因と考えられる。
- ・水の浸入によって、側壁背面の水圧が上昇したことにより側壁が壊れ、側壁と地山との間の隙間が拡大し、そこを通過してさらに側壁下部へ水が浸入し水圧により側壁が前面に押し出されて大量の漏水が発生したものである。
- ・この水は越流堰貯水池側に確認された開口部から浸入したものと考えられる。
- ・今回の漏水の原因であるダム貯留水の浸入につながる地山表面の風化については、長い年月をかけて進行したもので、過年度に実施した側壁の補強対策との因果関係はないと考えられる。
