6 調査結果

7 側壁クラック発生の原因推定

9 漏水の原因推定

三島ダム洪水吐復旧工事検討会設置要綱

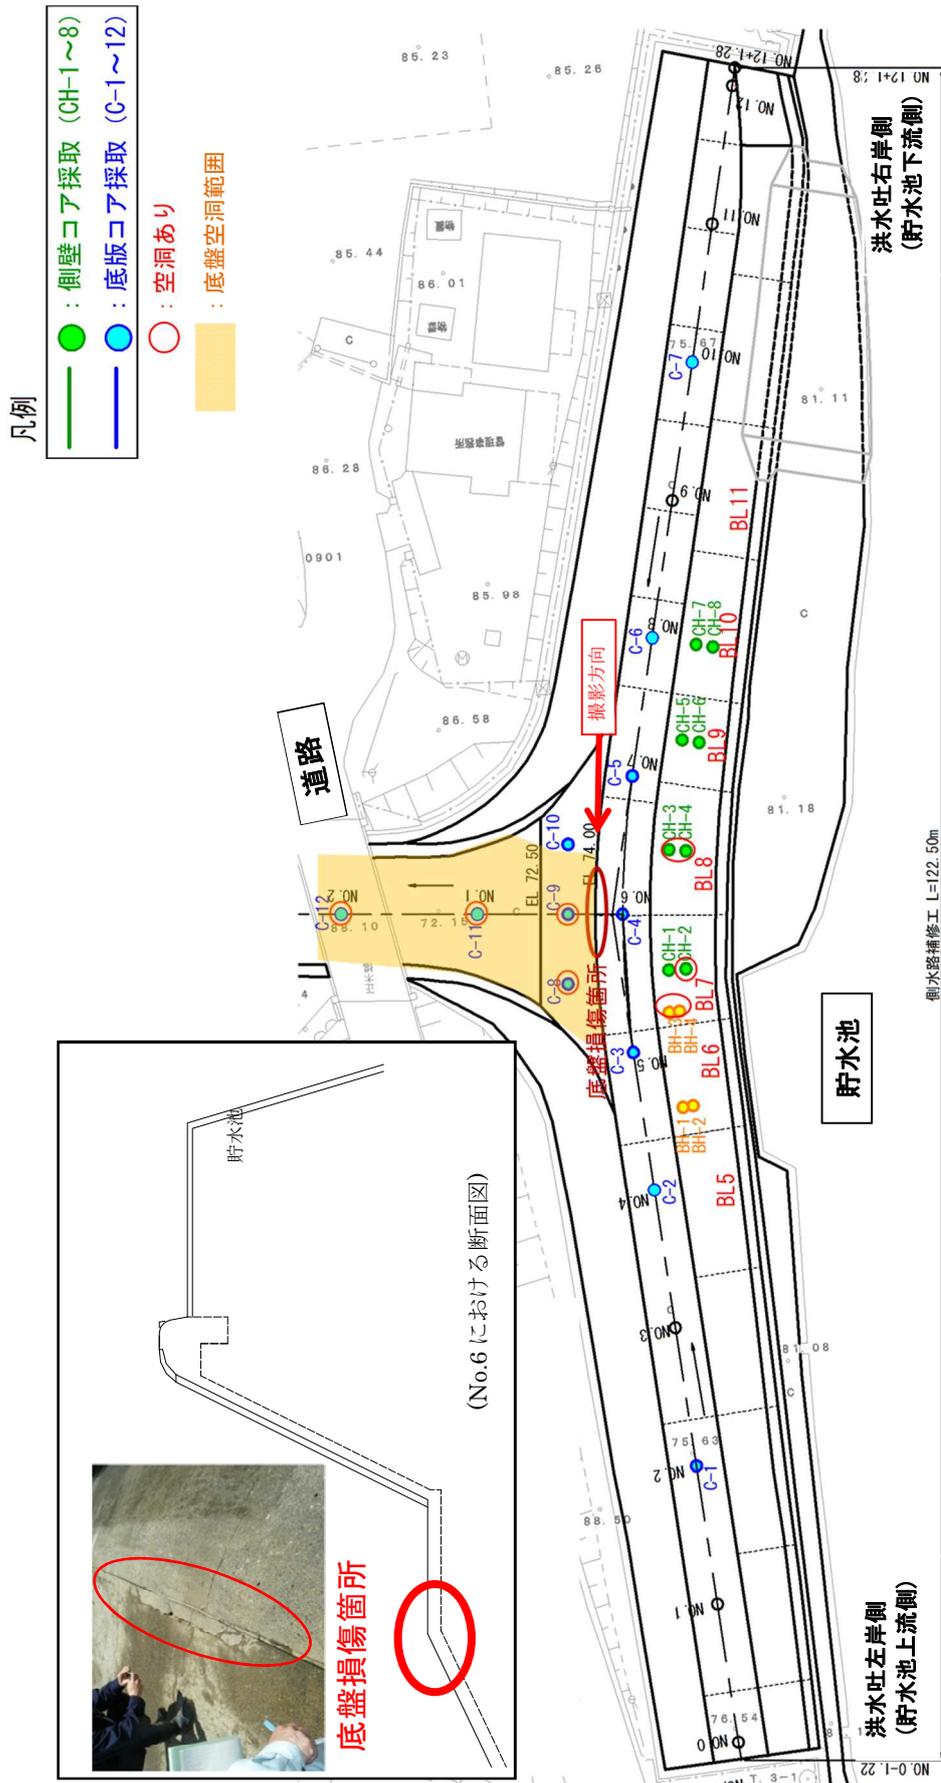
図 6-1 : 調査箇所位置図

- ・底盤のコア抜き結果により、側水路と放水路の接続部及びその下流に、底盤下の空洞があることが確認された。(次ページ○箇所)
放水路部の C-8~12 のうち、C-10 以外は空洞が確認され、空洞の最大は C-8 の 7cm であった。
- ・側水路の底盤 C-1~C-7 においては地山を採取でき、空洞がないことを確認した。
- ・道路側の側壁と底盤との間には隙間はなかった。過去に底盤を増厚した経緯があり、その後の標高は不明であるが、調査結果から沈下はなかったものと推測された。
- ・側水路の底盤コンクリートは建設時に 30cm 程の厚さで施工されており、その後平成 11 年度に上面をはつり、17~25cm 増厚した経緯がある。
採取したコアもおおむね 20cm 厚で粗骨材^(?)が変わっており、また、その位置付近で分離している箇所が多いことを確認した。C-1、C-2 は増厚等の補修歴はない。
- ・新コンクリートは新鮮、旧コンクリートもおおむね新鮮と評価されているが水平に亀裂が確認された。
- ・圧縮強度は現行の設計基準強度 21N/mm² をおおむね満足していた。
- ・底盤傾斜始点に損傷箇所が確認された。(写真)

放水路取付部（傾斜部）については、損傷した箇所や下流放水路に空洞が確認されているのであわせて更新する。

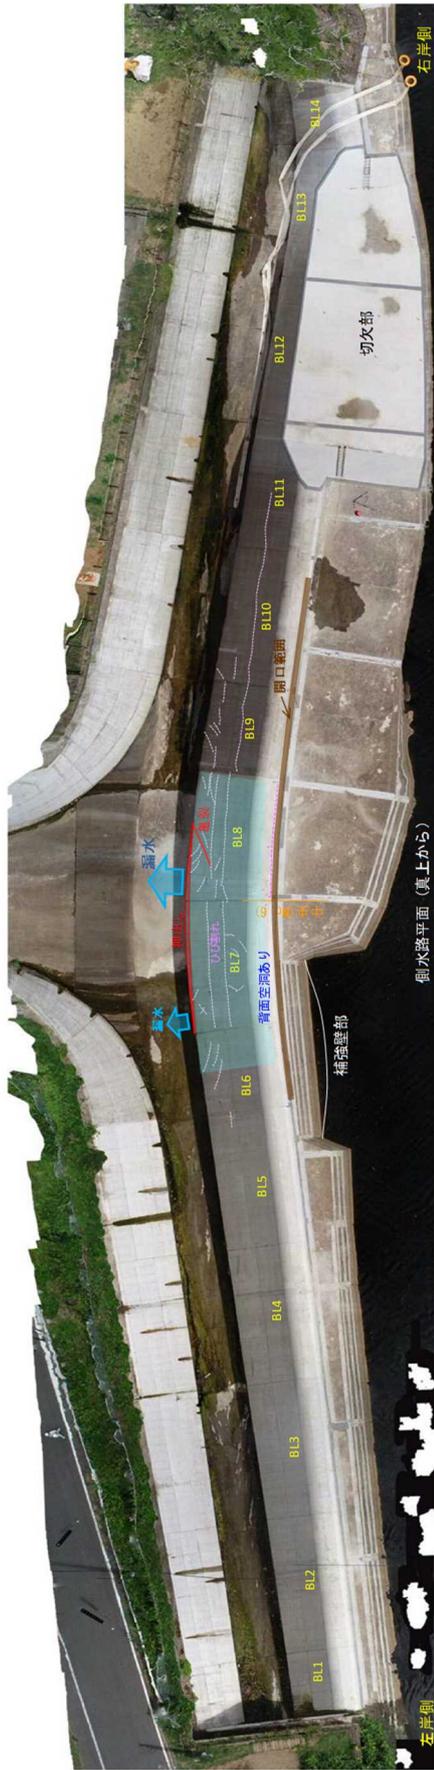
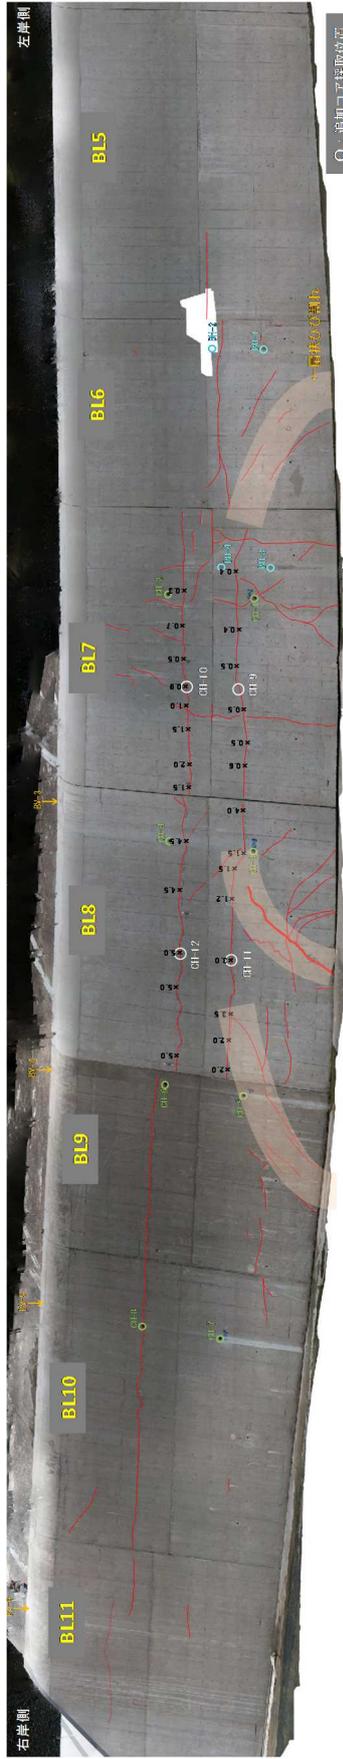
図 6-2：側壁の状況図

- ・中央部2ブロック（BL7, BL8）は、側壁の押し出し・底部の浮き、多数のひび割れ、越流堰前面の開口と変状が発生している。
- ・その両側のBL6, BL9及びBL10にもひび割れや開口等が見られる。また、

→中央ブロックの変状が大きく、中央ブロックから離れるほど、変状は軽度となっている状況である。

○ひび割れ状況
 側壁に発生したひび割れを写真上でトレースすると右図のとおりである。
 ひび割れには大きく次のように分類される。
 ①水平ひび割れ…BL7、BL8に2本、BL6、BL9～BL11に1本発生している。
 ②扇状ひび割れ…BL6、BL8、BL9に発生している。
 ③鉛直ひび割れ…BL7に数本発生している。
 特にBL8については破壊されたような大きな亀裂が発生している。

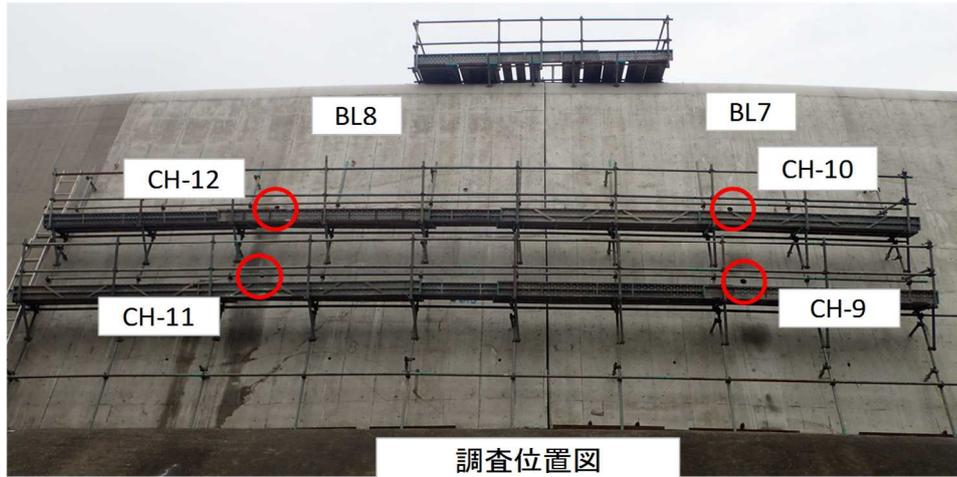
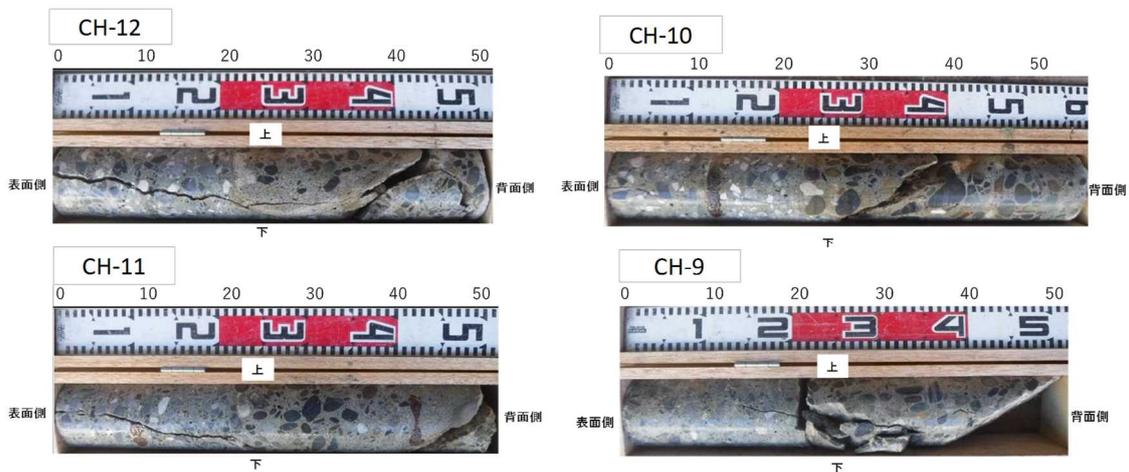
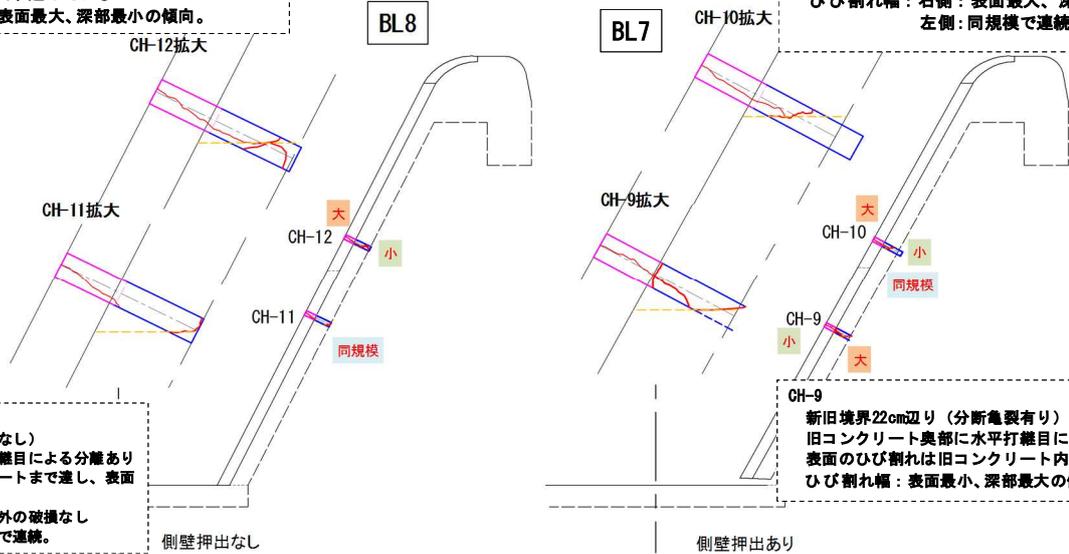
図 6-3：側壁クラック部のコア採取結果

CH-12
 新旧境界22cm辺り（分断亀裂なし）
 旧コンクリート奥部に水平打継目による分離あり
 表面のひび割れは水平打継目に到達
 水平打継目から奥は破壊
 新コンクリートの下側一部（27～37cmあたり）が
 水平打継目に入り込んでいる
 ひび割れ幅：表面最大、深部最小の傾向。

CH-10
 新旧境界22cm辺り（分断亀裂なし）
 旧コンクリート奥部に水平打継目による分離あり
 表面のひび割れは水平打継目に到達
 水平クラック、水平打継目以外の破壊なし
 ひび割れ幅：右側：表面最大、深部最小の傾向。
 左側：同規模で連続（中間部最大）

CH-11
 新旧境界22cm辺り（分断亀裂なし）
 旧コンクリート奥部に水平打継目による分離あり
 表面のひび割れは旧コンクリートまで達し、表面
 付近で外れている
 水平クラック、水平打継目以外の破壊なし
 ひび割れ幅：おおむね同規模で連続。

CH-9
 新旧境界22cm辺り（分断亀裂有り）
 旧コンクリート奥部に水平打継目による分離あり
 表面のひび割れは旧コンクリート内にも連続
 ひび割れ幅：表面最小、深部最大の傾向。

側壁表面の水平ひび割れ箇所におけるコア採取の結果、いずれも既設（旧）コンクリートの深部で水平方向あるいは水平に近い方向の分離面が存在している。

これは建設当初の水平打継目であると思われるが、表面の水平ひび割れはいずれもこの水平打継目に向かっているようである（採取コア内で連続あるいは延長上に水平打継目がある）。

上段側：表面部が大きく、深部に行くに連れて小さくなる傾向を示している。

下段側：深部が大きく表面部が小さい傾向を示す箇所（CH-9）と、表面～深部までおおむね同規模である箇所（CH-11）が確認されている。

水平打継目はいずれも分断され、コアによってはほぼ平滑な面をしている（CH-9）、土砂を挟在している（CH-10）といった箇所もある。

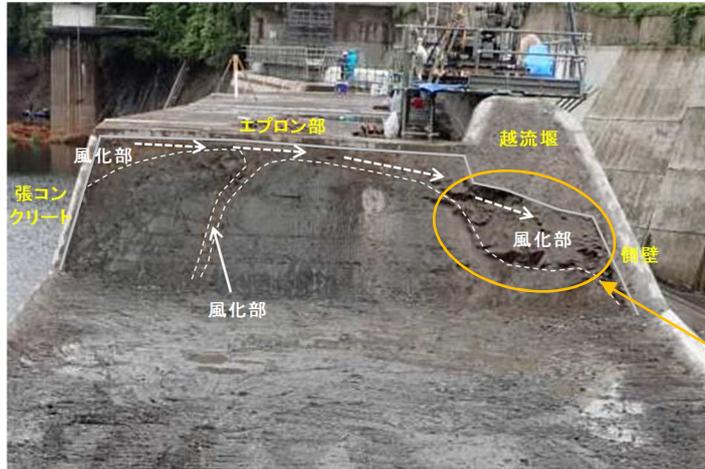
図 6-4：切欠工事实施状況

- ・エプロンと地山との境について、コア採取等から空洞は確認されていない。
- ・切欠工事開削の際、エプロン直下の地山が風化していることが確認されている。
この風化部を通り、浸透水が側壁に到達している可能性が考えられる。

写真で影が見える箇所は法面整形時に岩塊がはがれた部分であり、空洞は見られなかった。

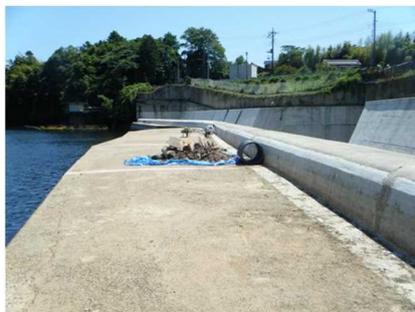
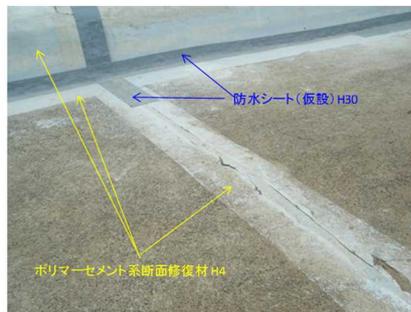
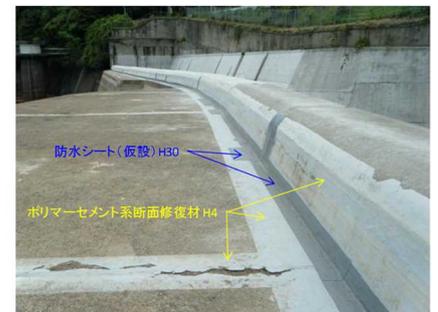
図 6-5：エプロン部の補修状況

表面は全体的に経年劣化による粗骨材露出と数本の連続したひび割れがある。
継目部は平成4年度に補修した箇所の劣化も確認される。

エプロン部より水位が下がると漏水が止まることやひび割れや目地の劣化が確認されていることから、水の浸入を防水するための対策として全面更新（張替え）する。

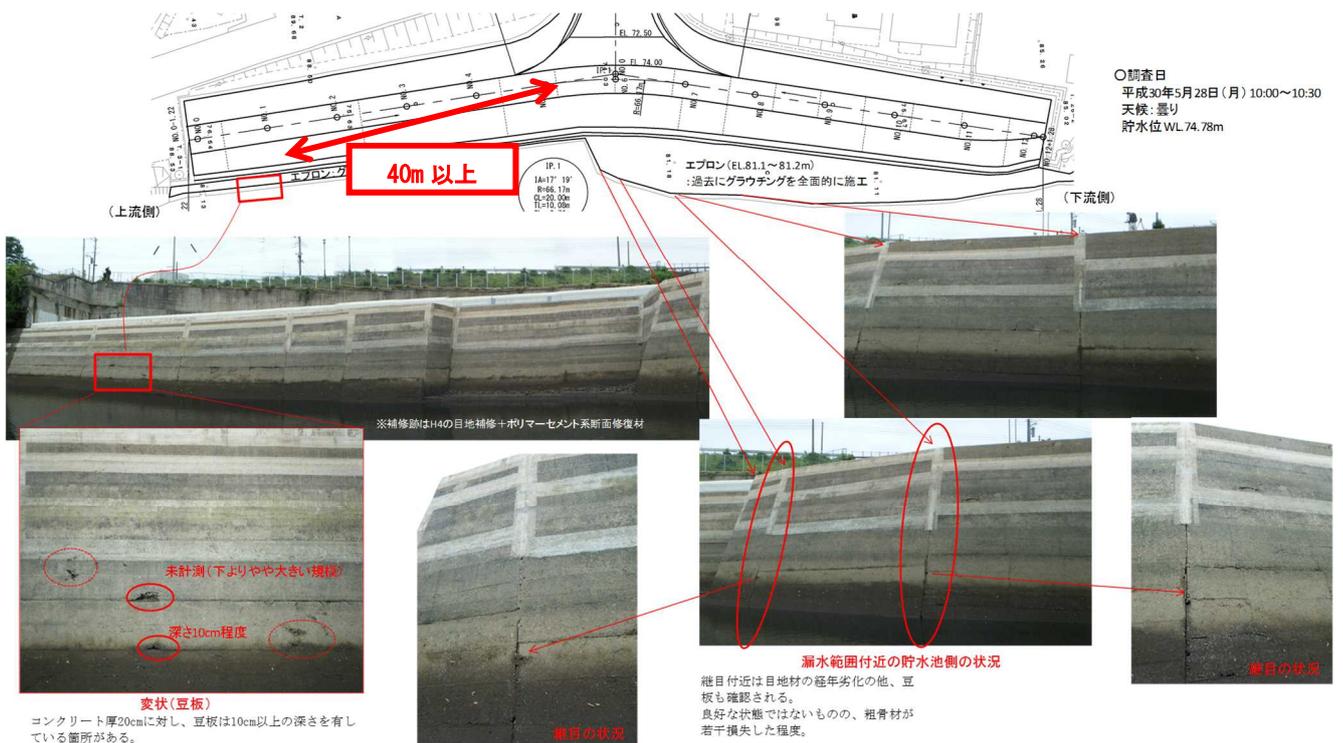
図 6-6 : 張コンクリートの状況

- ・張コンクリートの強度は、切欠部応急対策における鉄筋挿入工削孔時のコアを用いて圧縮強度を計測した結果、29～34N/mm² で設計基準強度 21N/mm² を満足していた。
- ・張コンクリートのコア採取を実施した際に地山との間に隙間は確認されなかった。
- ・外観上は、表面部の全体的な粗骨材露出が見られる他、継目・施工継目の一部の劣化、部分的な豆板(ジャンカ)が数箇所確認されたが、張コンクリート上部については、平成4年度に継目・水平施工継目を補修しており、その部分においては比較的健全であった。
- ・目立った豆板は、上流側は左下写真の位置に確認された。この豆板で計測ができた箇所は深さが10cm程度まで粗骨材が損失している状態で、その上の箇所についてはそれ以上の規模であり、張コンクリートの厚さが20cm程度であるため、その箇所での断面損失は大きかった。この場所は、今回の漏水箇所から40m以上離れており、漏水の浸入口となっているとは考えられない。
- ・張コンクリートは地山表面の安定化を図るものであり、その機能としては問題ないと考える。
- ・以上のことから、今回の漏水との関係はないと思われる。

- ・張コンクリートの状態は、外観上は表面部の全体的な粗骨材露出が見られる他、継目・施工継目の一部の劣化、部分的な豆板が数箇所確認されている。これらの変状部は劣化を促進し、コンクリートの欠落や地山の露出を招く恐れがあるため、変状箇所を補修する。
- ・張コンクリートの強度は、切欠部応急対策における鉄筋挿入工削孔時のコアを用いて圧縮強度を計測した結果、設計基準強度 21N/mm^2 を満足していた。
また、張コンクリートのコア採取を実施した際に地山との間に隙間は確認されなかった。
- ・上記の調査結果から地山の安定化を図る張コンクリートとしての機能は保持されていると考えられるため、今回の抜本的対策に併せて張コンクリートを全面更新をすることまで必要とは判断できない。

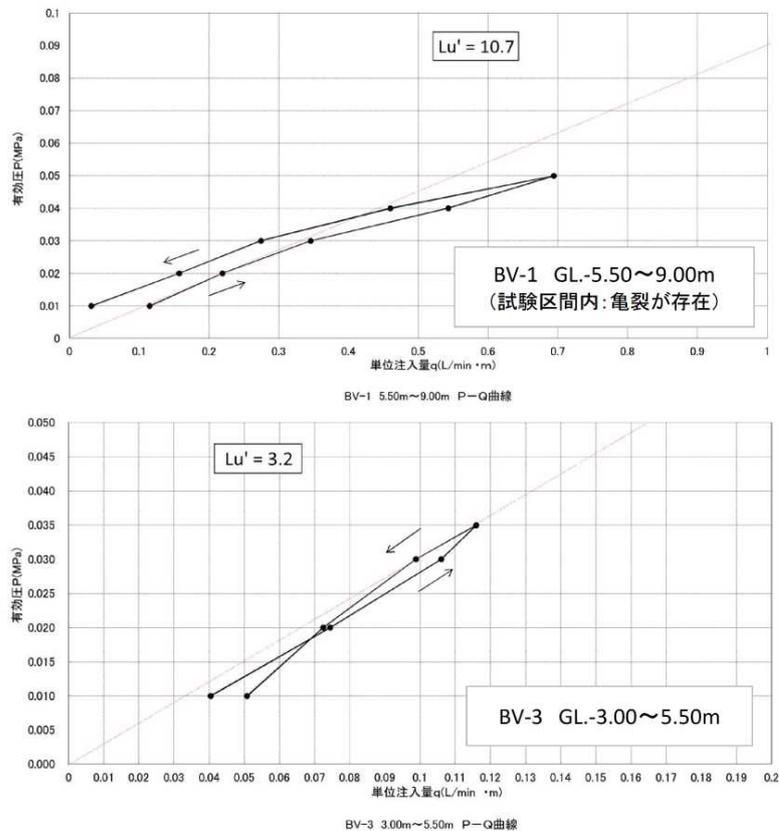
図 6-7 : ルジオンテスト時の P-Q 曲線 (一部抜粋)

また、限界圧力^(エ)については、下図に示すとおり P-Q 曲線の形状が上昇・下降で同様のカーブを描いていることから、ルジオンテスト時には限界圧力に達していないと判断できる。

なお、ルジオンテスト時には FWL (EL. 82.0m) 時における水圧を最大圧力として実施しており、地山の限界圧力は FWL (EL. 82.0m) 以上の条件であると判断する。

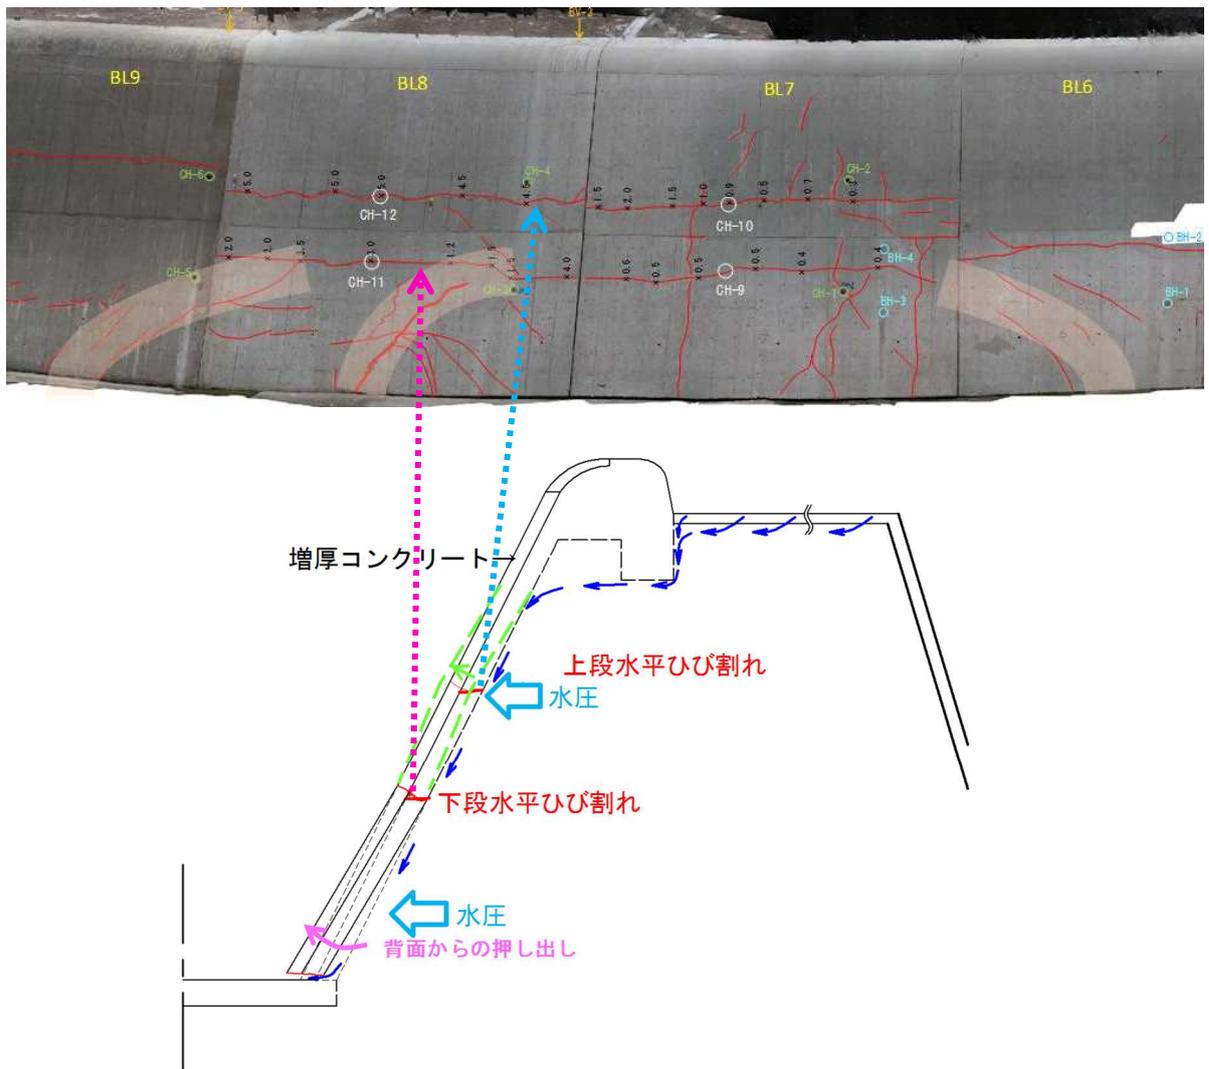
図 7-1 : 側壁クラックの発生状況

また、コンクリートひび割れが発生するためには、側壁背面と地山との間に相当量のダム貯留水が流れ込んだと考えられる。水平ひび割れの発生は次の経緯が考えられる。

①地山風化部を通じて水圧が高くなった。

②側壁背面側の水圧が上昇したことで、次のような現象が生じた。

側壁背面からの水圧により、既設水平打継目付近で側壁前面へ押し出される形で、表面部に曲げによる引張ひび割れが発生。背面の隙間が拡大した。

さらに側壁下部背面へダム貯留水が流入し、側壁背面からの水圧によって、側壁底部の跳ね上がりが生じ、下段の既設水平打継目付近に曲げによるひび割れが発生した。併せて左右端部に扇状ひび割れが発生した。

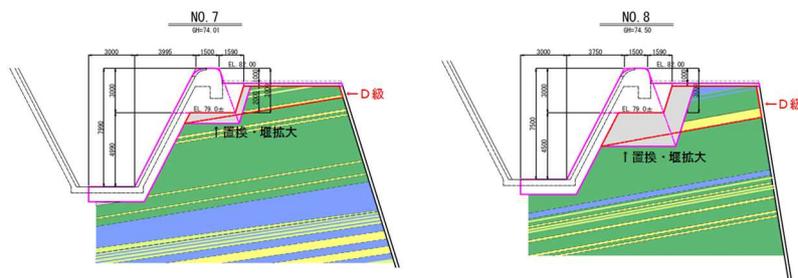
図 10-2：No. 7~8 における基礎の置換(案)

第2案(越流堰重力式+側壁)において、越流堰の下にD級が分布する区間がある(No. 4~No. 8)。

この場合においては、下図のように置換もしくは越流堰下面を下げるか、第1案を採用することが考えられる。

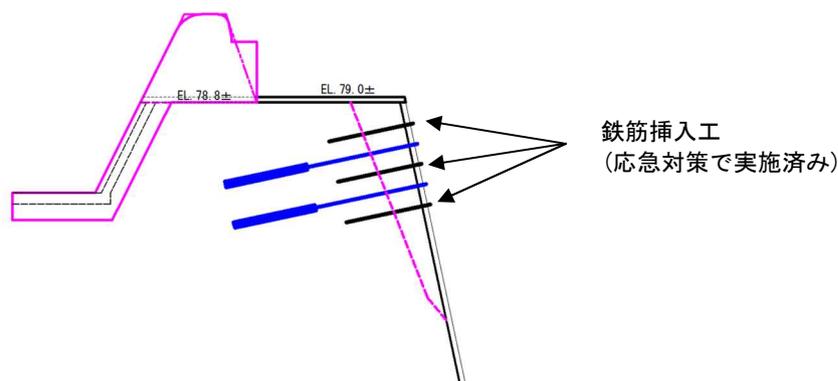
図 10-10 : アンカー(青)追加(案)
(亀裂内の空隙は充填)

- ・取り壊すには地山に大きな負荷がかかり、新たな亀裂が懸念される。
- ・ボーリング調査等の結果から、亀裂の深さや土質定数を確認できたことからアンカー工法⁽⁷⁾もしくは鉄筋挿入工法により安全率 1.2(常時)を確保できる地山安定対策を実施する。亀裂については、セメントミルク等で空隙を充填する。
