千葉県県営林SGEC森林管理計画書に基づくモニタリング調査野帳

調査地No.	南部 1				
調査箇所名	市町村	経営区	団地名	林班	小班
	鴨川市	南部I区	嶺岡県有林	1	ろ
調査日時	令和4年9月13日14時00分				
調査者					
主な樹種・林齢	スギ4年生(平成31年3月植栽・0.42ha) スギ2年生(令和3年3月植栽・0.40ha)				
実施作業種	下刈1回刈		作業前・後	作業後	
主な施業履歴	実施年月	施業概要			実施面積
	令和2年2～3月	主伐			0.40ha
	令和2年7～8月	下刈1回刈			0.42ha
	令和3年3月	再造林(0.40ha)・補植(0.42ha)			0.82ha
	令和3年6～7月	下刈1回刈			0.82ha
	令和3年9～10月	下刈2回刈			0.82ha
	令和4年7～8月	下刈1回刈			0.82ha

千葉県県営林SGEC森林管理計画書に基づくモニタリング調査野帳
【状況写真】

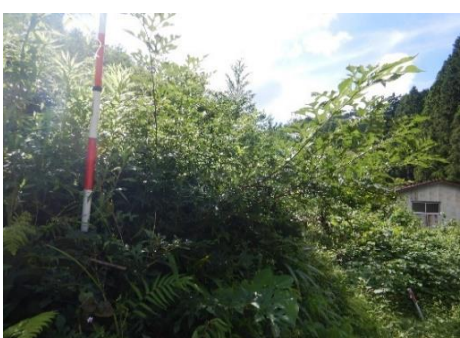
<p>広葉樹等の残置状況 (ヤマグワ)</p>	
5	 	<p>広葉樹等の残置状況 (スダジイ)</p>

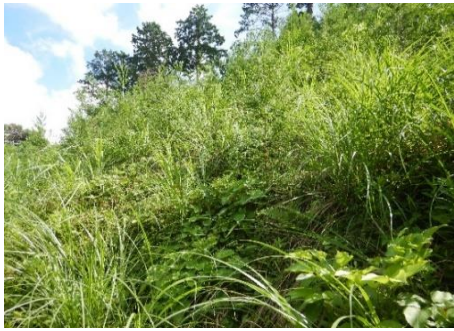
6

下層植生の状況 (ススキが優占する範囲)
7

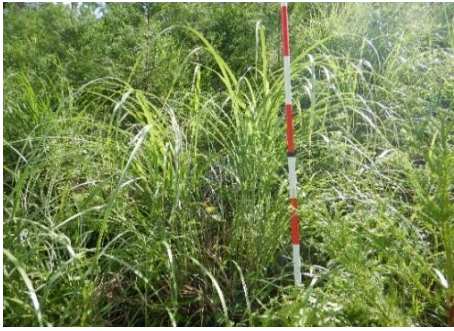
下層植生の状況 (ススキ)
8

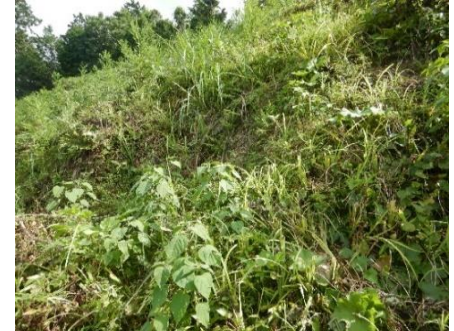
下層植生の状況 (クサギの侵入が目立つ範囲)
9

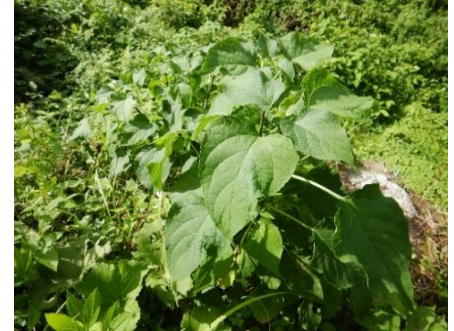
下層植生の状況 (クサギ)

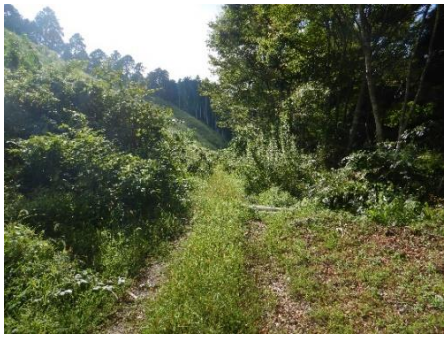
10

一時利用の集材路の状況
11

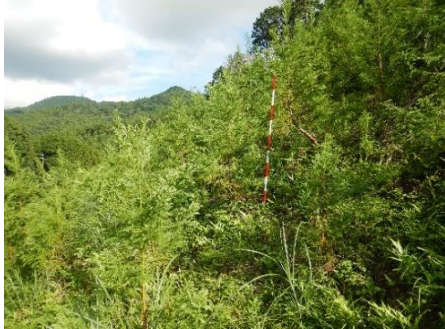
造林木の状況 平成31年3月植栽範囲
12

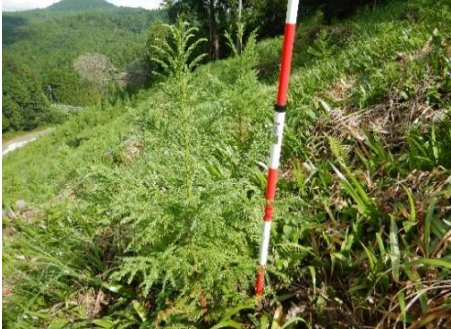
造林木の状況 令和3年3月植栽範囲
13

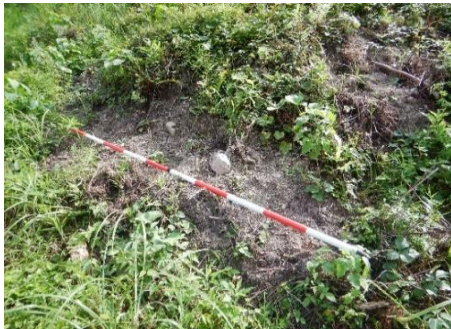
③適期施工	再造林は適期(3月)に実施した。		
健全性の維持	その他	対象外	
	病害虫被害、気象害、獣害被害の発生状況	被害が発生、拡大していないか。	No. 13
	①病害虫被害	なし	
	②気象害	なし	
	③獣害	下刈実施後の造林地内及び進入路沿いの斜面部でイノシシによる掘り返しが一部見られた。	
その他	なし

イノシシ被害状況 (造林地内の掘り返し)
