日本製鉄株式会社

東日本製鉄所君津地区 排水事案に関する報告書の提出について

千葉県、木更津市、君津市および富津市へのご報告の内容

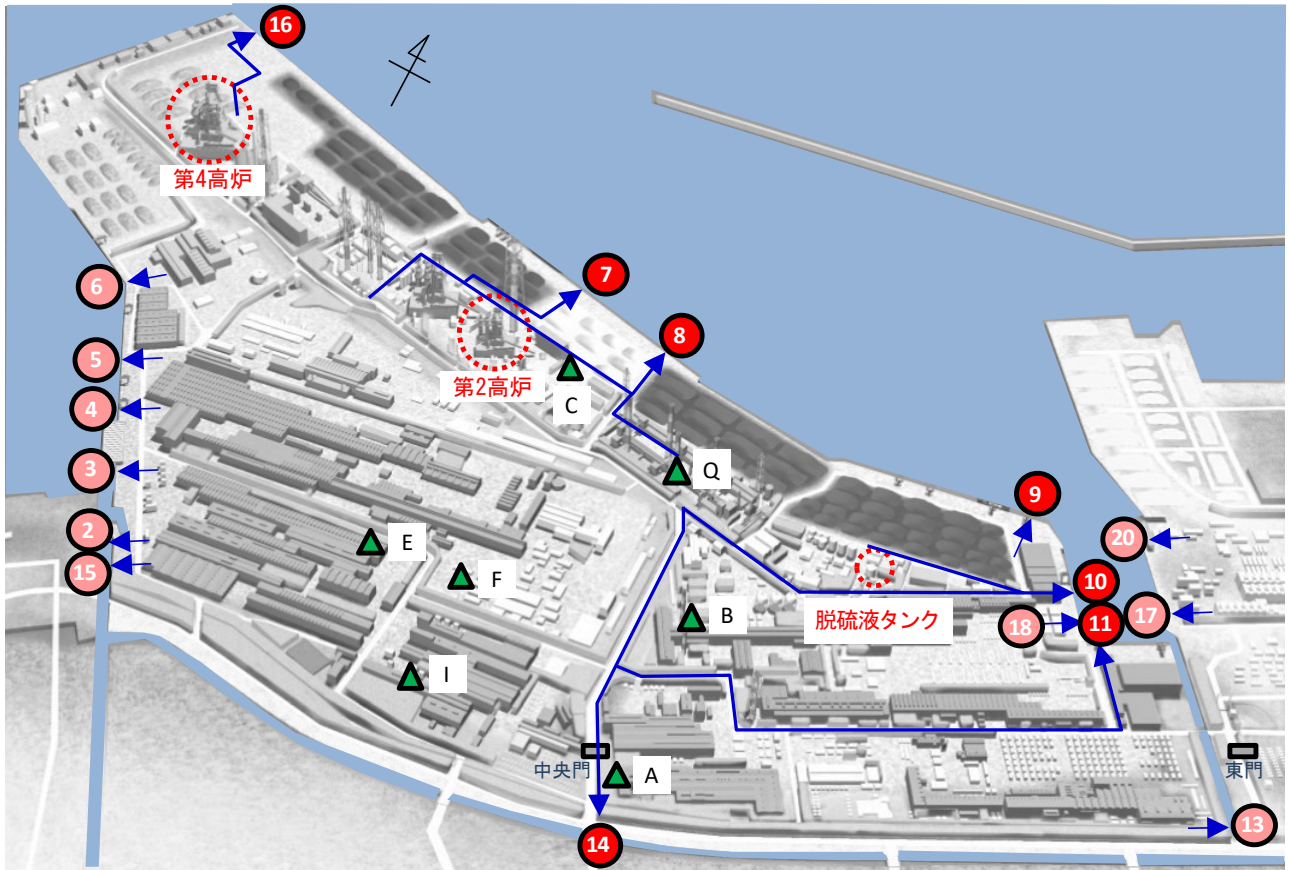
図1 東日本製鉄所 君津地区の排水口・排水溝の概要

- 排水口 17箇所 (#1、#12、#19は廃止済)
⇒水質汚濁防止法適用箇所(排水基準)
- ▲ 排水溝 7箇所
⇒県・3市との環境保全協定締結箇所(協定値)

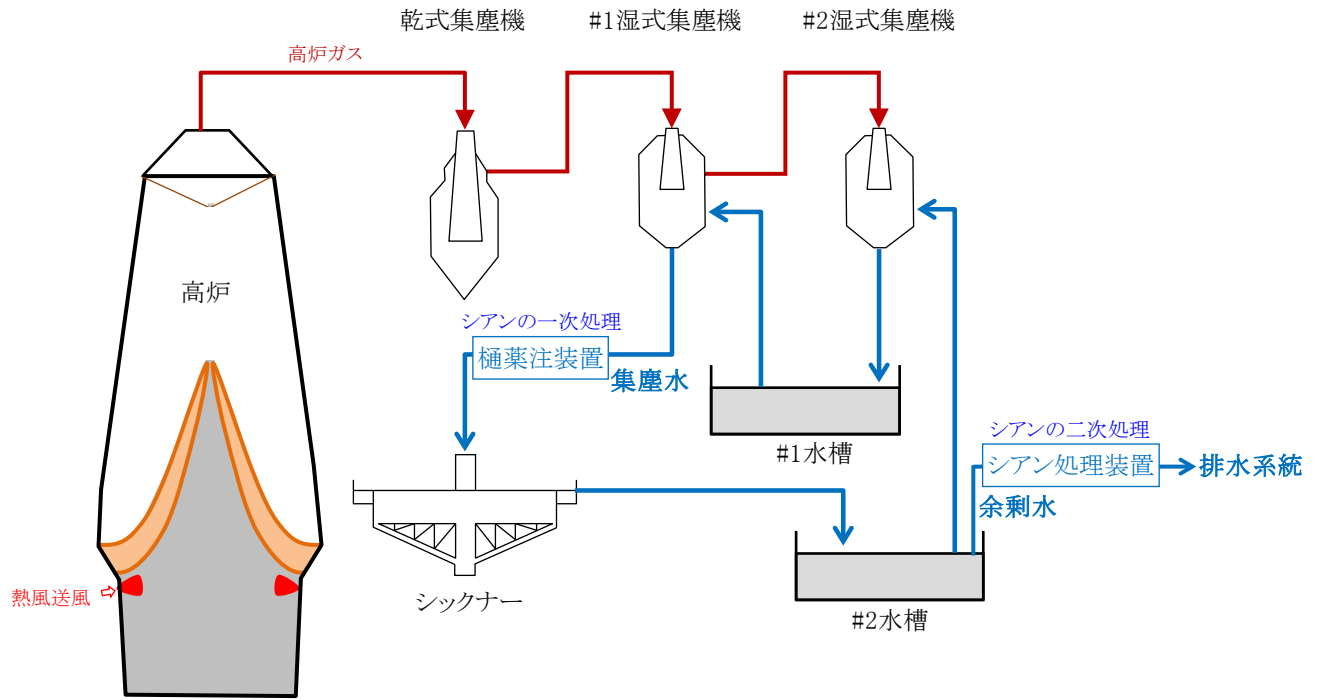
図2 高炉集塵水発生フロー概略図

・高炉での省エネ・低炭素化を志向した操業変化に伴い、炉下部で形成されたシアン化合物が炉上部で分解されず、高炉ガスとして排出される比率が増加してきました。
・こうした中で、高炉で発生したガスに含まれるダスト等を湿式処理した際に発生する集塵水の水質管理について、排水溝において協定値を超過する懸念のあるシアンが確認された第 2 高炉集塵系統においては、2015（平成 27）年より順次シアン処理装置を設置しました。
・第 2 高炉集塵系統の水量・水質変化、他系統再利用水の流入量変化等を踏まえ、シアン処理装置の増強を行うも、処理能力が不足していたため、法令・協定に定める排水口・排水溝の水質基準を遵守すべく、全窒素課題対応後も、上記の臨時排水用仮設ポンプにて届出と異なる排水ルートへ送水する暫定対応を継続していました。

・上記の臨時排水用仮設ポンプのうち、第 2 高炉集塵系統の水槽の余剰水移送設備であった仮設ポンプ（吐出口径 6 吋・4 吋各 1 基）の 1 基（6 吋）が脱落し、水槽下部の高濃度のシアンを含むスラッジを巻き上げながら送水し、その後、もう一方の 4 吋仮設ポンプも、巻き上がったスラッジを継続して送水したものと想定されます。
