千葉県環境研究センターでは、地質環境研究室において東北地方太平洋沖地震が発生した 3 月 11 日以後、千葉県における地質環境に関する被害状況の調査を行っています。

今回は、3 月 14 日までに、千葉市～浦安市の東京湾岸埋立地を中心に、液状化－流動化被害の状況を調査した結果の概要を報告します。

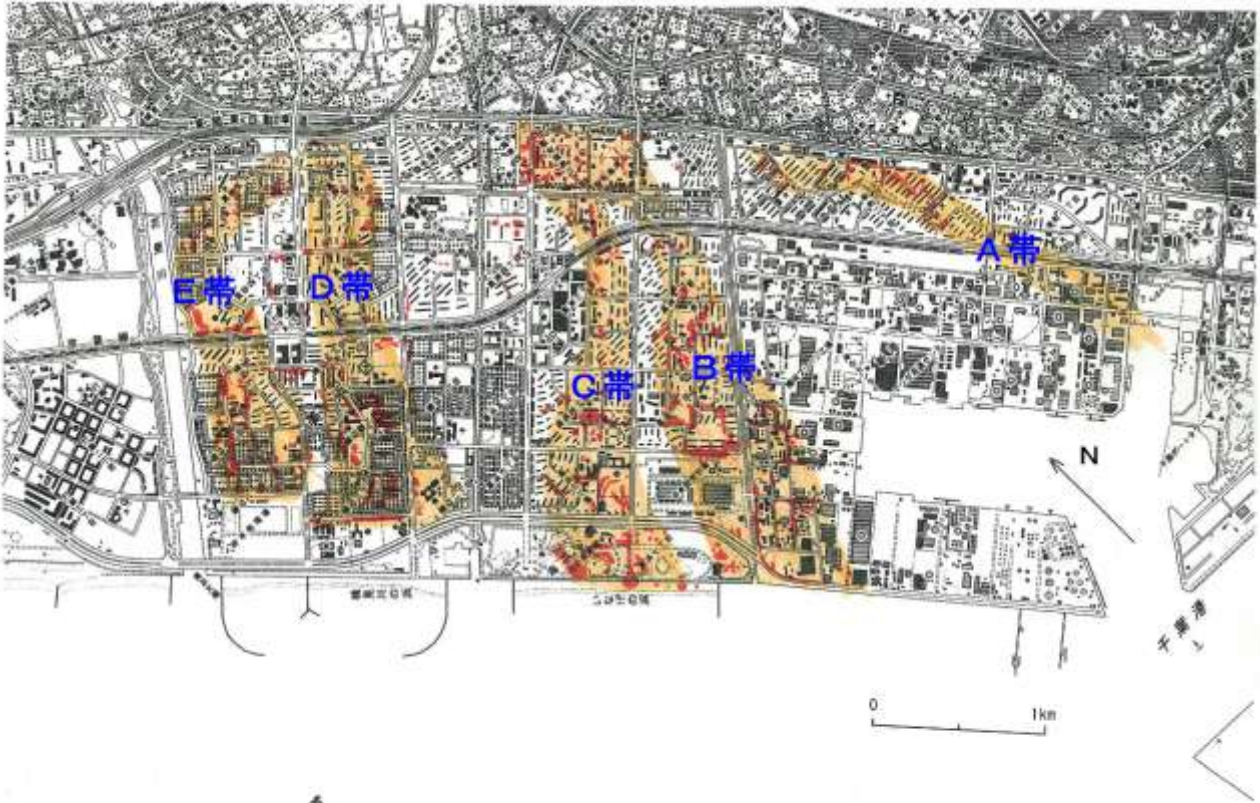
図 1・2 は東京湾岸埋立地での噴砂の分布である。この分布は大通りを中心に概査をしたものであり、必ずしもすべての噴砂を網羅しているわけではない。本報告以外の液状化に関する情報があれば提供いただくと幸いである。これら噴砂の分布調査から以下のことがわかる。

1. 噴砂は埋立地全域に分布するわけではなく、噴砂が集中する部分と、噴砂がほとんどなく被害がみられないところが存在する。また、多くの噴砂地点近傍では地盤の沈下を伴う場合が多い。
2. 噴砂が集中する部分は帯として連続し、この方向は北～北東方向に延びる。
3. 噴砂が集中する帯の中でも、噴砂がみられない部分がある。
4. 噴砂が集中する帯の中では、海に近い区画（一番新しい埋立）の埋立地が噴砂の規模や地表の変形が非常に大きい傾向がある。また、一部に一番内陸側の区画（一番古い埋立）において著しい被害となっていることもある。
5. 埋立前の干潮時の波打ち際上にあるほぼ京葉線よりも海側では被害程度が一般に著しい。
6. 1987 年千葉県東方沖地震時に液状化－流動化現象が起こったところでは、多くは再度同被害が発生している。また、被害の程度や噴砂の範囲は今回のほうがかなり大きくなっている。

図1 千葉市美浜区幸町～真砂における噴砂の分布と噴砂の集中帯（国土地理院地形図 1/2.5 万「千葉西部」を使用）

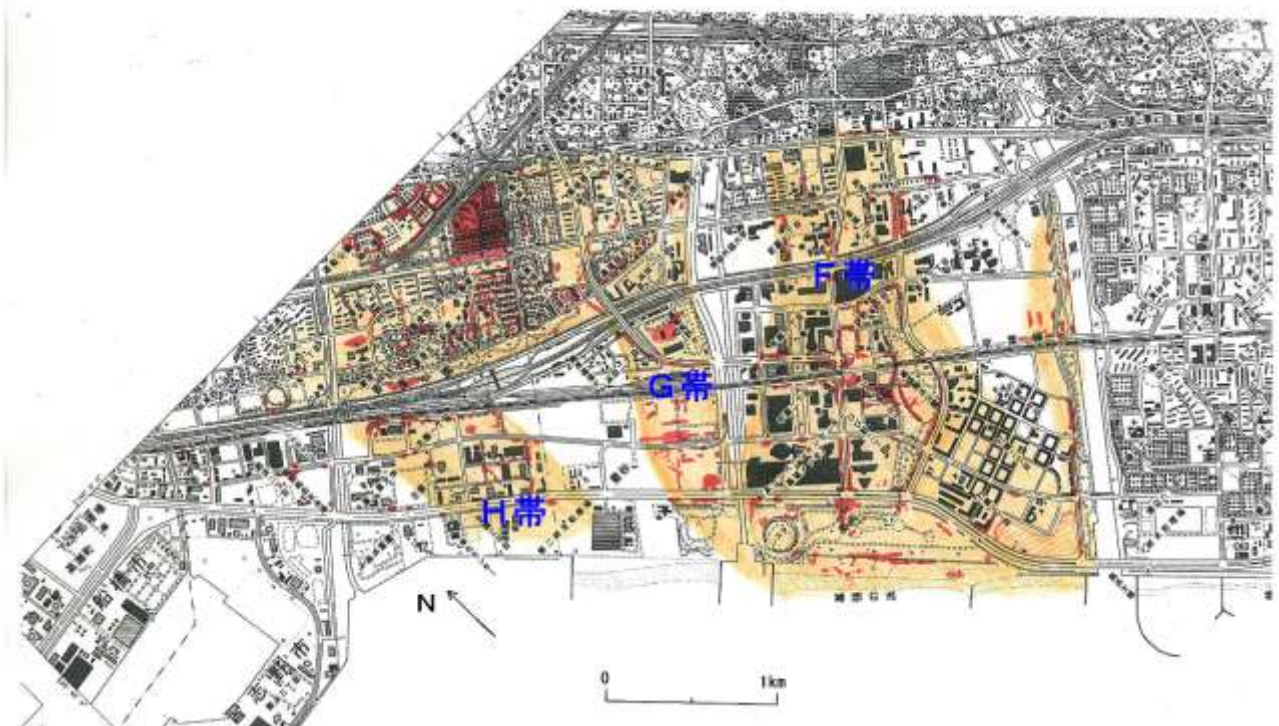
図2 千葉市美浜区若葉～習志野市芝園における噴砂の分布と噴砂の集中帯（国土地理院地形図 1/2.5 万「千葉西部」を使用）

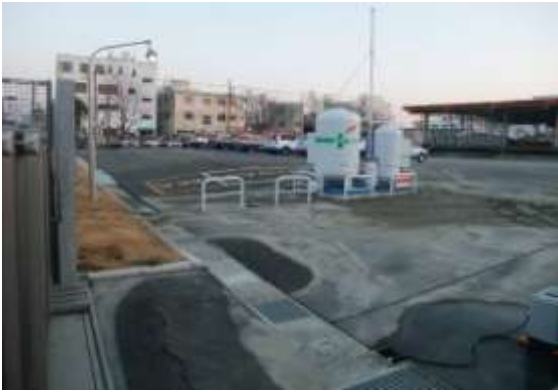
1. A 帯は、千葉市美浜区幸町を通る噴砂を中心とした被害である。幸町では千葉県東方沖地震の際にも噴砂がみられた。
2. B 帯は、千葉市美浜区稲毛海岸 2 丁目付近より同区高洲 2 丁目付近・高浜 1 丁目付近を通り新港の西端に至る。噴砂だけでなく、構造物の傾動・沈降、地下タンクの浮上（B-1）、電柱の沈下（B-2・B-3）、建物の抜け上がりなど液状化－流動化に伴う著しい構造物被害がみられた。噴砂は非常に大量で（B-4）地表面の沈下や地波（高浜 1 丁目）などもみられる。稲毛海浜公園でも非常に大規模な噴砂が 100m 以上も連続する例も見られる（B-5）。
3. C 帯は、稲毛海岸 3 丁目付近より高洲 3 丁目付近・高浜 4 丁目を通り高浜 7 丁目に至る。被害程

B帯-1 新港における地下タンクの浮上と噴砂

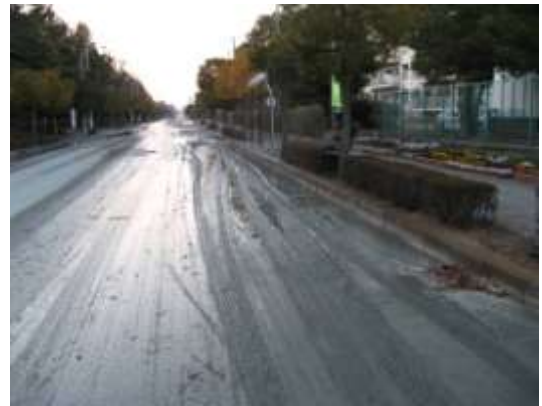
B帯-5 高浜1丁目 道路全面にわたる大量の噴砂

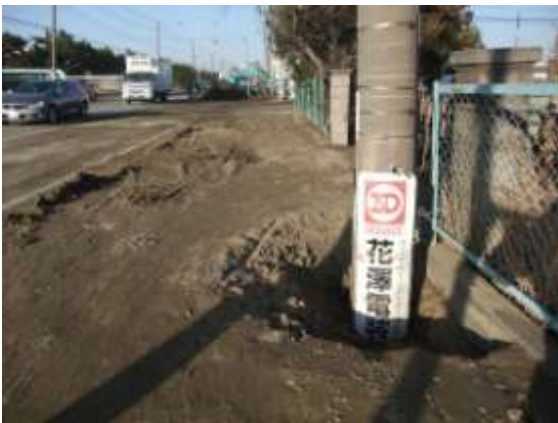
B帯-2 新港 電柱の沈降と大量の噴砂

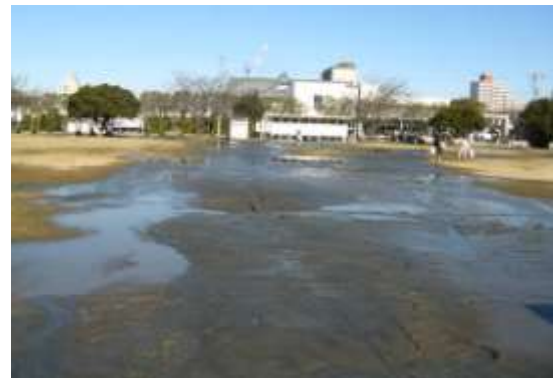
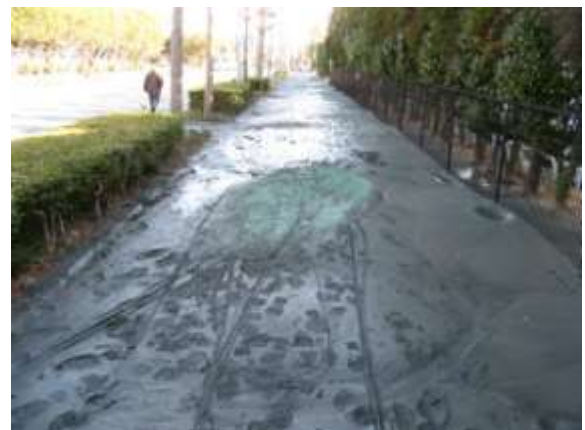
度が著しく、亀裂からの大量の噴砂を伴う場合が多い。亀裂は50～100m程度のものも多くみられる(C-1・C-2・C-3・C-4)。沖積層・人工地層が厚くなる海岸部の海浜公園内では被害程度が著しく、噴砂の量が多く、芝生公園では50m×50m程度の大規模な沈下を伴っている(C-5)。この被害の帯の外側では被害は全くなく、その被害のコントラストは著しい。

C帯-1 稲毛海岸3丁目 数十mの亀裂を伴う大規模噴砂

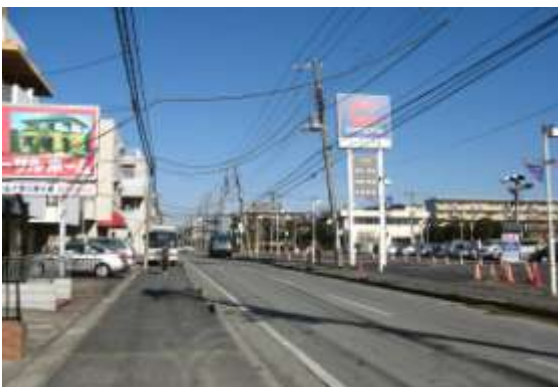
B帯-3 稲毛海岸1丁目 電柱の沈降・傾動

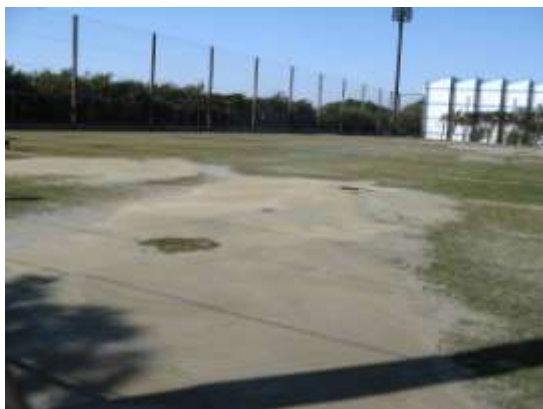
B帯-4 稲毛海浜公園南東端での大規模噴砂

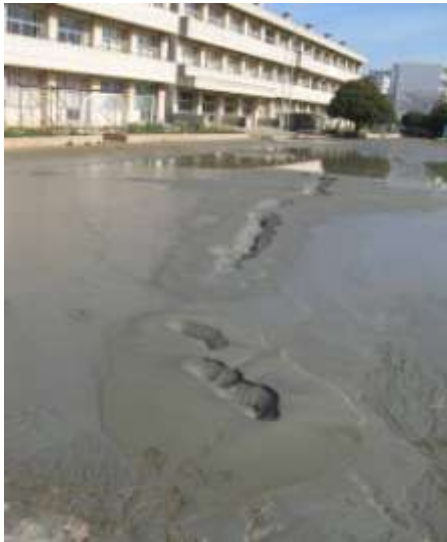
C 帯-2 高浜 4 丁目高浜三小 大規模な亀裂に伴う噴砂と沈下でできた水たまり

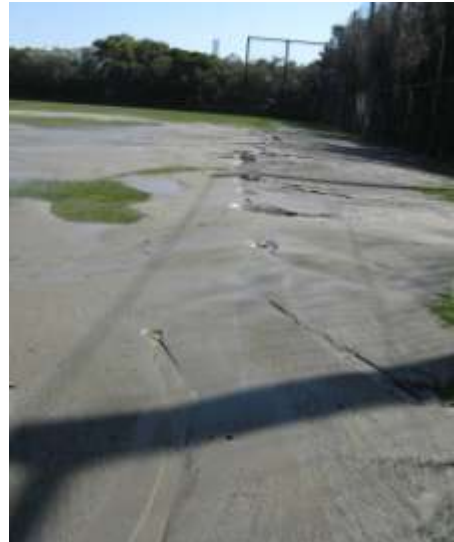
C 帯-4 海浜公園でみられる長さ 100m にも及ぶ亀裂を伴う噴砂

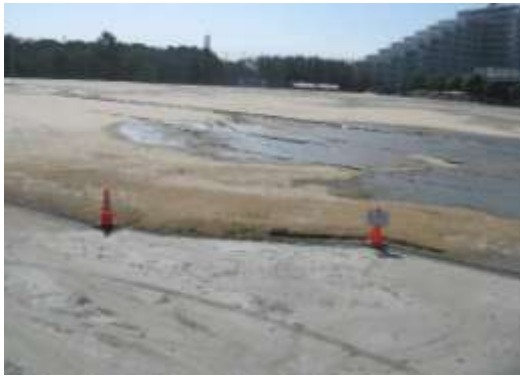
C 帯-3 高浜 3 丁目稲毛高校 長い亀裂に伴う噴砂と沈下

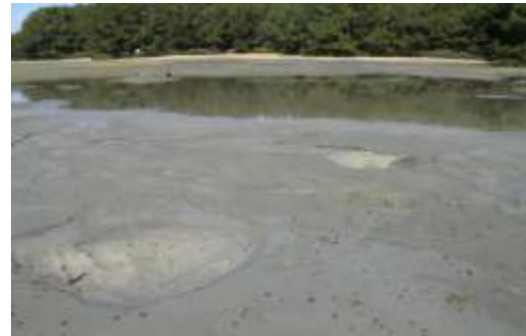
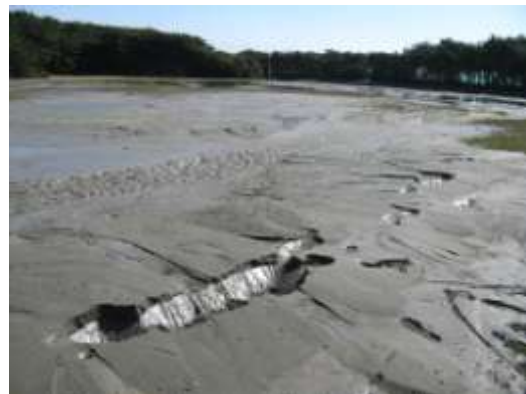
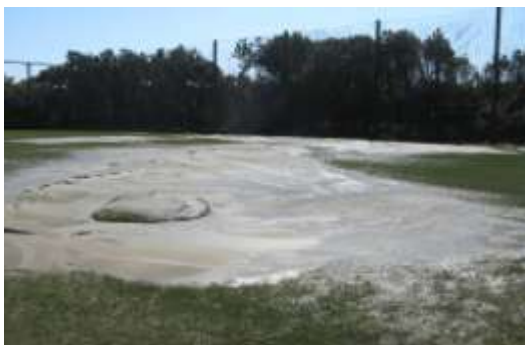
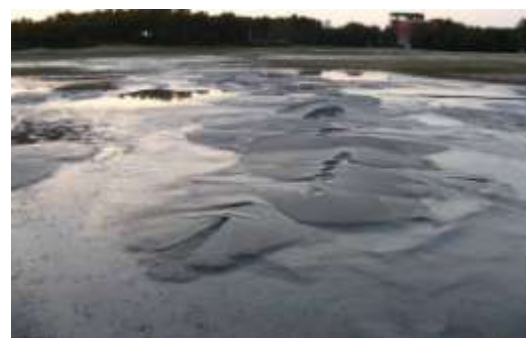
C 帯-5 海浜公園芝生公園での非常に大規模な噴砂群と地盤の沈下. 千葉県東方沖地震では小規模な噴砂があっ

た.

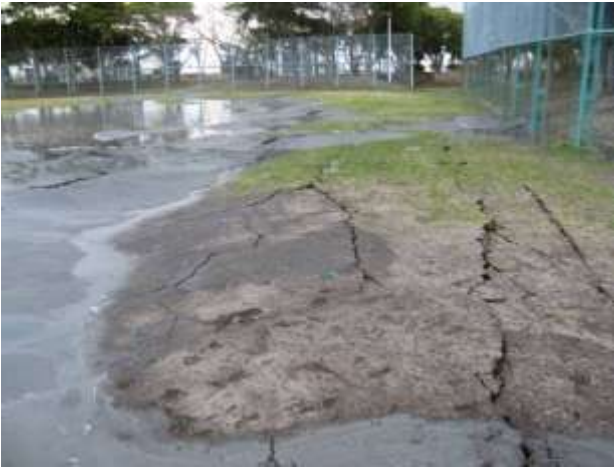
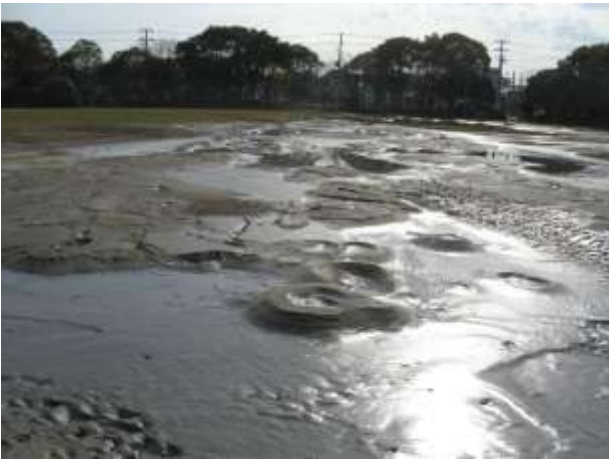
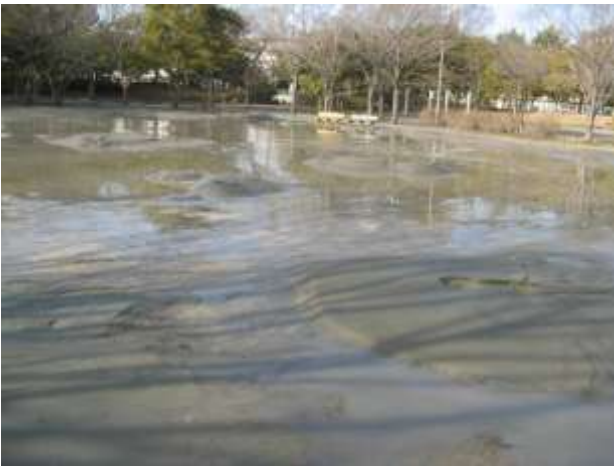
4. D帯は、千葉市美浜区真砂2丁目より真砂1丁目・磯辺5丁目をとおり磯辺3丁目に至る。京葉線以北では被害程度はやや小さいが、京葉線以南では被害は著しい。特に中磯辺公園周辺では大量の噴砂を伴う著しい沈下や、一戸建て住宅・ブロック塀の傾動・沈降がみられた。特に、中磯辺公園では、北西部で著しく液状化―流動化し大量の噴砂・噴水があり、幅30×長さ60m程度の範囲が数十cm～1m程度沈下し、水たまりになっている(D-1)。道路を挟んで対面の一戸建て住宅地においても大量の噴砂・噴水があり、ブロック塀や電柱の沈降が複数みられる。また、家屋の傾動もみられた。

1. 噴砂の集中する帯の位置は、沖積層の厚い部分に調和的である。約1万8千年前に最も寒冷化した氷河期に海面が約100m低下した際に地層が浸食され谷が形成された。この後、温暖化による海面が上昇するに従い、この谷には約1万3千年前～約2千年前の縄文時代に軟らかな地層(沖積層)が堆積した。このため、この谷を中心とした沖積層の厚い部分では地震動が増幅しやすく、この上に埋立てられて作られた人工地層は液状化―流動化現象をおこりやすいと考えられる。
2. 千葉市美浜区磯辺4丁目の中磯辺公園では、1987年千葉県東方沖地震時にも噴砂がみられたため地質環境調査を行った。その結果、ここでは沖積層や埋立による軟弱な人工地層が厚さ20mを超える厚さを有するため、地震動が増幅しやすいことが明らかとなった。またこの付近では、人工地層はサンドポンプ工法によって埋立てられており、中磯辺公園の南東部では泥層、北西部では砂層によって主に構成されている。噴砂があり沈下したところは砂層を主体とする人工地層で

構成され、噴砂がなく被害もみられないところでは泥層を主体とする人工地層で構成されている。今回の地震では、この砂層を主とする人工地層部分が著しく液状化・流動化することによって、大きな被害となったものと考えられる。一方、泥層主体の人工地層部分では被害とならなかったと推定される。このように、1に加えて、埋立層の種類によって液状化・流動化現象が左右される可能性が高い。

D 帯-1 中磯辺公園での大規模な噴砂と大規模な沈下

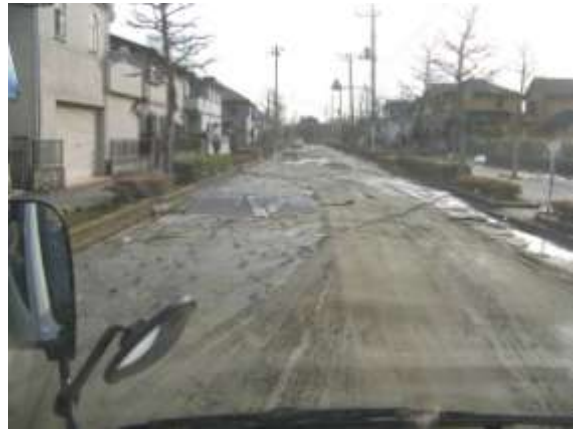
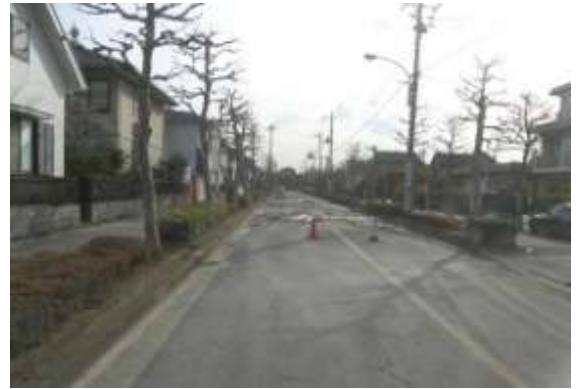
5. E帯は千葉市美浜区真砂5丁目より、真砂4丁目・磯辺6丁目を通り磯辺7丁目に至る。京葉線以北では被害程度はやや小さいが、京葉線以南では被害は著しい。特に磯辺7丁目では沈下や地波をとともなう著しい被害がみられた(E-1)。
6. F帯は千葉市美浜区若葉1丁目・2丁目から海浜幕張駅周辺を経て幕張の浜に至る幅の広い帯である。この帯では噴砂量が比較的多く、道路のめくりあがりや構造物の抜上がり(F-1)がみられる。

E 帯-1 磯辺 7 丁目での噴砂と地盤の変形

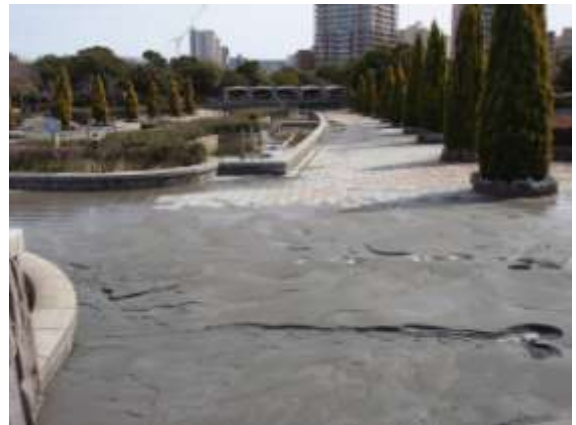
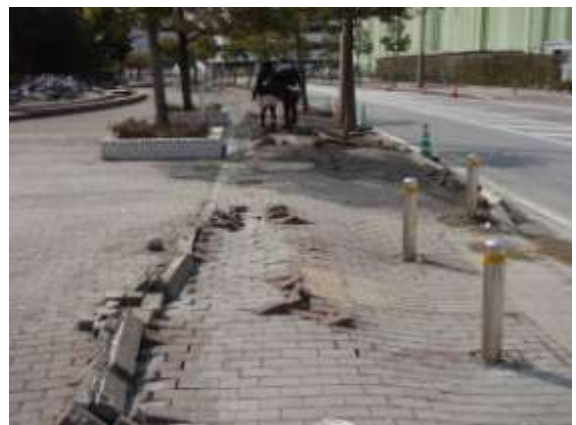
F 帯-1 海浜幕張駅周辺での噴砂と地表の変形

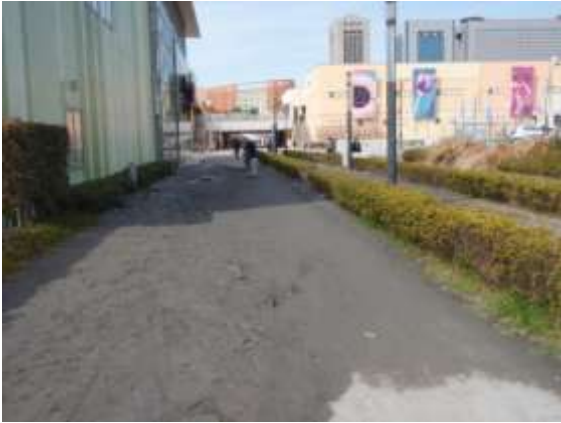
F 帯-1 海浜幕張駅周辺での噴砂と地表の変形

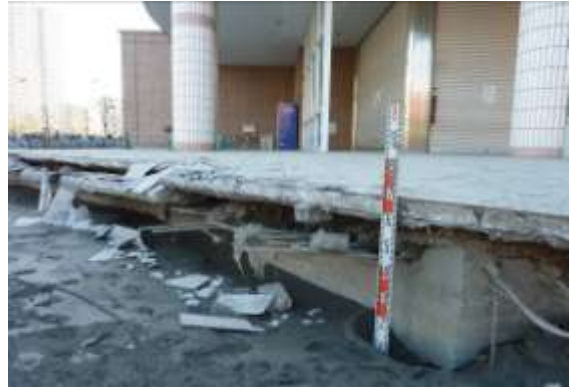
10. 浦安市の埋立地域では、ほぼ全域にわたって大量の噴砂がみられ、自動車などが埋まったところもみられる。また、杭基礎のない1階建てや2階建て構造物は沈降・傾動がしばしばみられた。一方、杭基礎を持つ構造物は液状化―流動化した人工地層部分が収縮することにより抜けあがりが見られる(U-1)、マンホールの浮上(U-2)、道路施設の柱の傾動・沈降(U-3)もみられる。この地域は人工地層・沖積層が全体に厚く、被害程度が全体に著しいものと考えられる。一方、人工地層のない自然地層部分(沖積層分布域)では、液状化被害はみられなかった。

U-1 浦安市での噴砂と地盤の沈下による抜け上がり

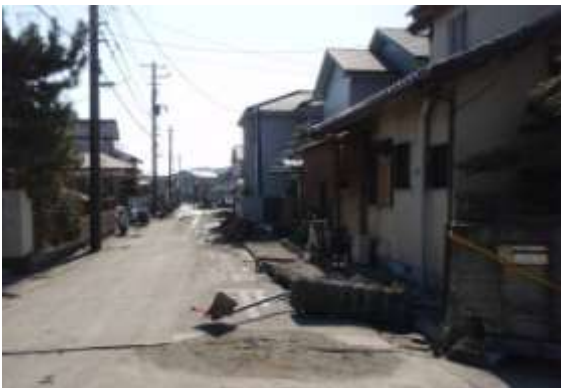
7. G帯は千葉市美浜区浜田1丁目より豊砂南東部に至る。亀裂を伴う噴砂がみられる。
8. H帯は千葉市美浜区芝園1丁目より芝園3丁目に至る。大きな噴砂がみられる。
9. 千葉市美浜区幕張西、習志野市香澄・袖ヶ浦では噴砂は帯状分布というよりは、埋立地一体に液状化―流動化現象が発生した。また被害程度は著しく、電柱の沈下、ブロック塀の沈降、一戸建て住宅の傾動(H-1)などがみられた。袖ヶ浦では地表の変形もみられる(H-2)。

H 帯-1 香澄での噴砂，電柱の傾動，塀の倒壊

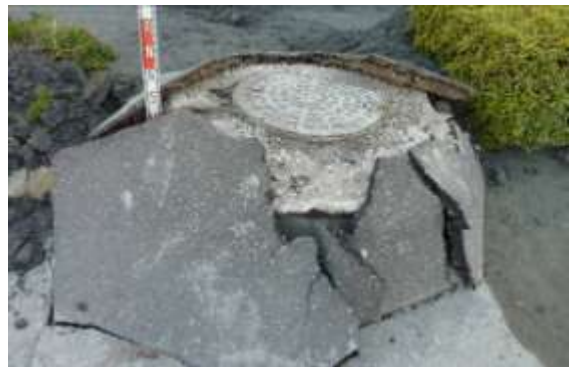
U-2 浦安市での噴砂とマンホールの浮上

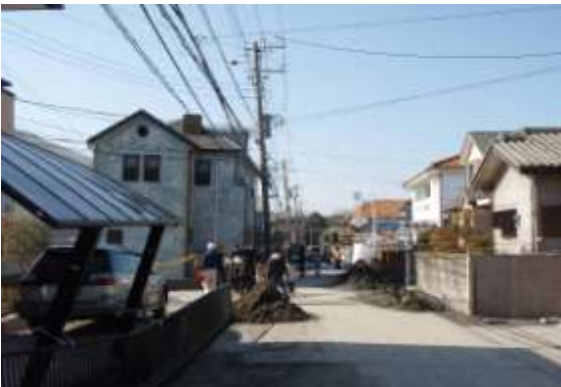
H 帯-1 香澄での噴砂，電柱の傾動，塀の倒壊

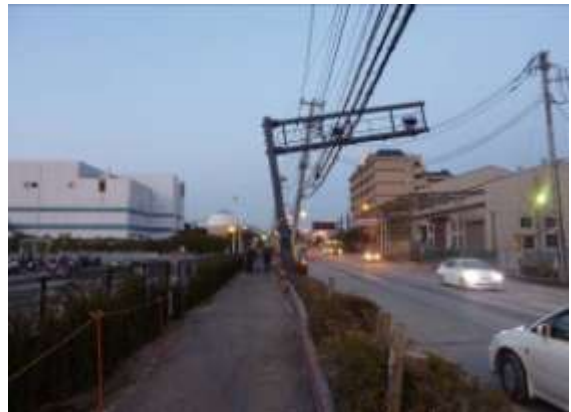
U-3 浦安市での大量の噴砂と道路施設の柱の傾動

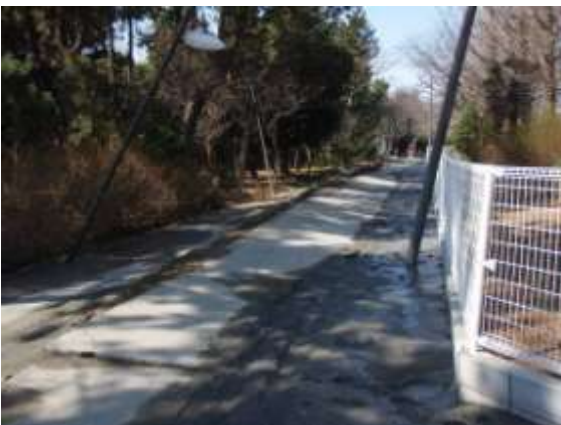
H 帯-2 袖ヶ浦での噴砂と地表の変形，電柱の傾動
