平成23年(2011年)東北地方太平洋沖地震における千葉県内の液状化・流動化被害(第2報)

2011年4月4日作成
環境研究センター

今回の第2報では、第1報以降から4月2日までの調査結果を報告します。第1報も合わせてごらんください。なお、被害地域が非常に広いため、必ずしもすべての液状化・流動化被害を網羅しているわけではありません。本報告以外の液状化に関する情報があれば提供いただけると幸いです。

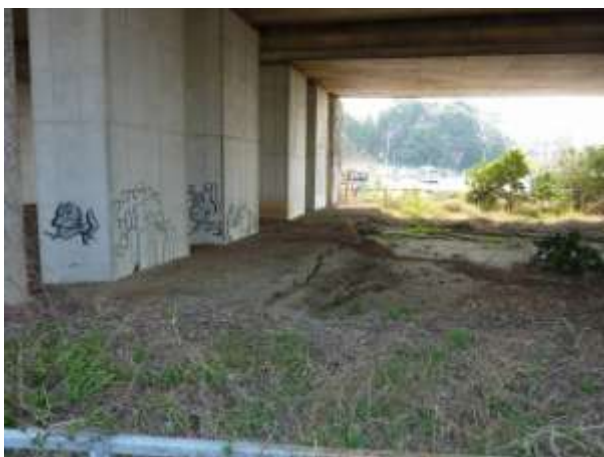
高速道路橋脚下の亀裂・段差と噴砂。

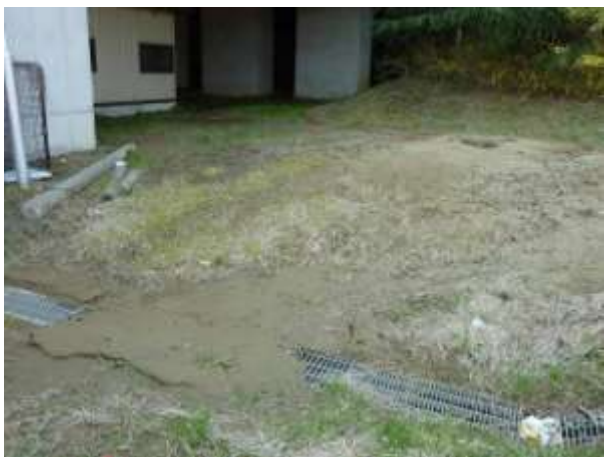
高速道路橋脚下の噴砂。

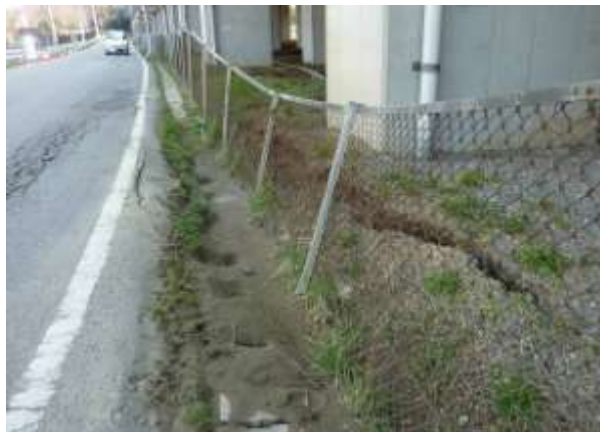
高速道路と側道間の亀裂と噴砂。

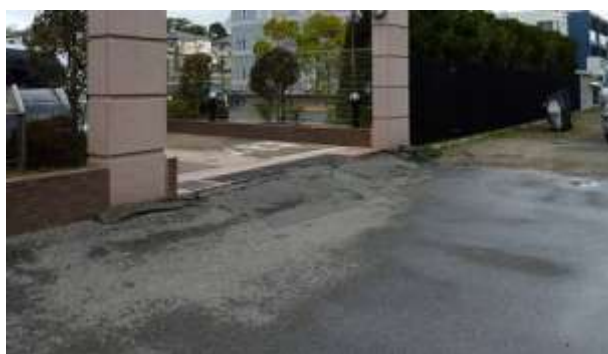
高速道路側道に面した側道と反対側のマンション入り口。抜けあがっている。

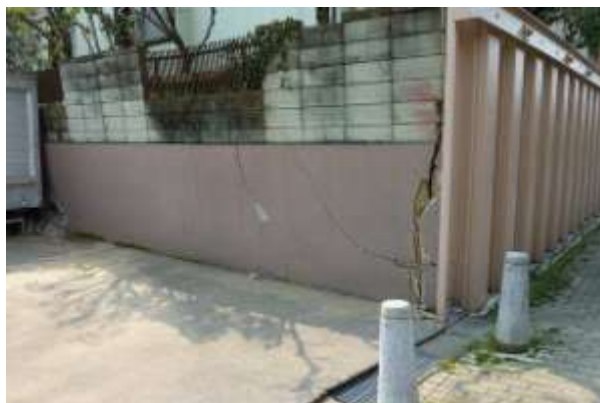
この地域のブロック塀の亀裂。写真左側は高速道路側道, 右側は矢板が打ちこまれた開渠下水道に挟まれた

地域.

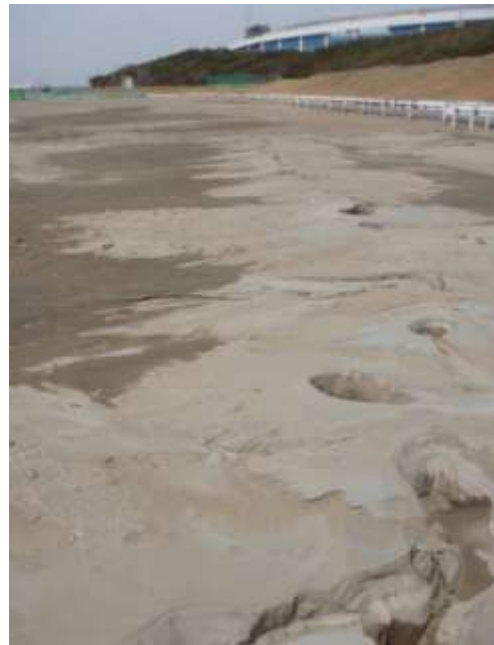
人工海浜の噴砂列。

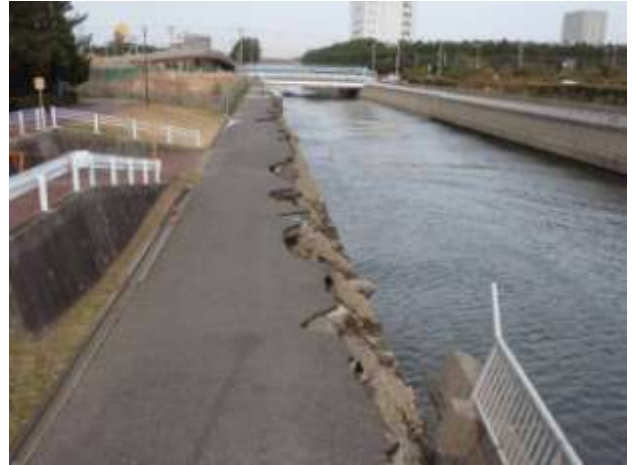
茜浜と海浜霊園の間にある菊田川の水路右岸。右岸では道路が割れ、柵が倒壊している。

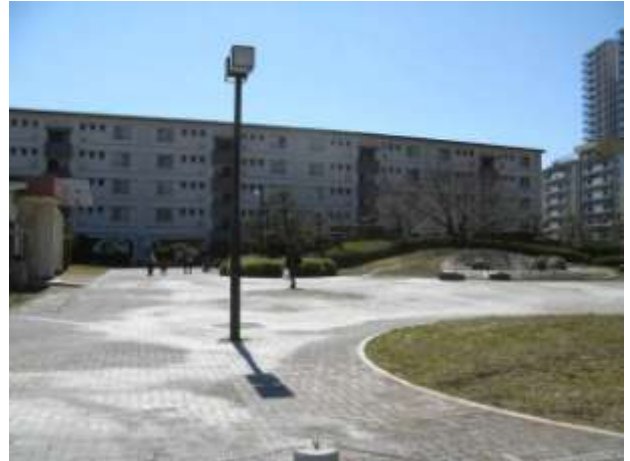
南船橋駅の若松2丁目では直径は数mの噴砂がみられ, 建物は 10cm 程度の抜け上がりがみられる.

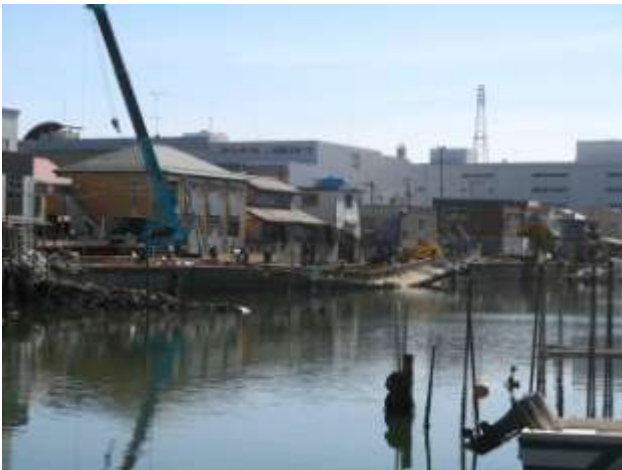
日の出2丁目の西側護岸の一部が崩れた。

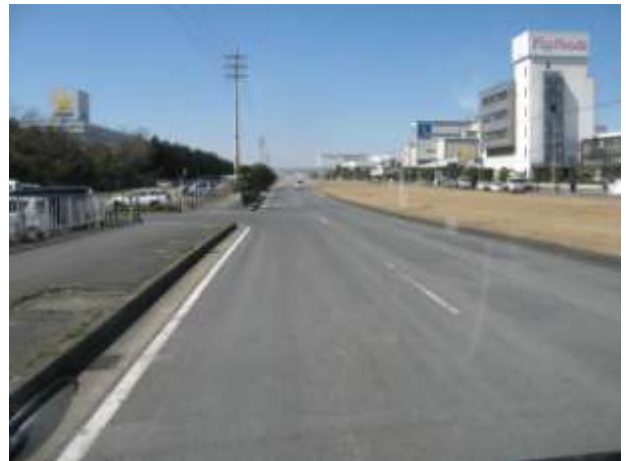
片側二車線の道路の東部では噴砂はみられない。

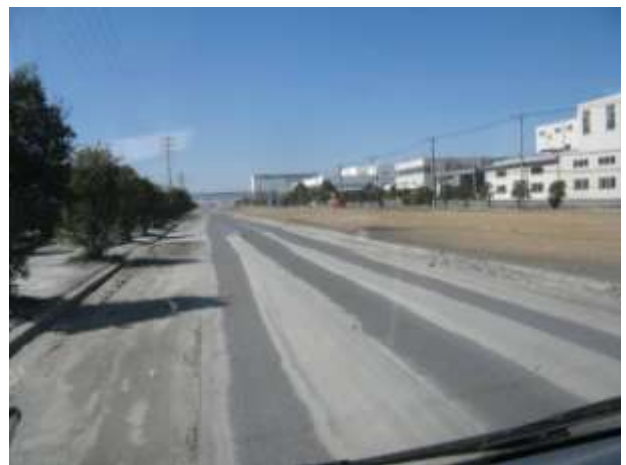
片側二車線道路の西部では大規模な噴砂が多数みられる。

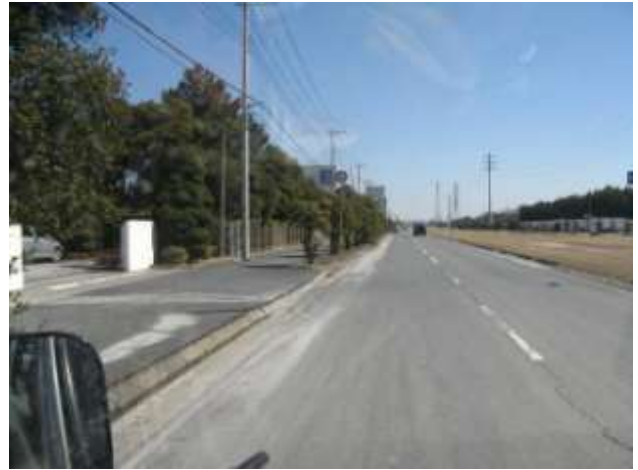
歩道の縁石は道路側（南）へ傾いている。白く見えるのは噴砂。

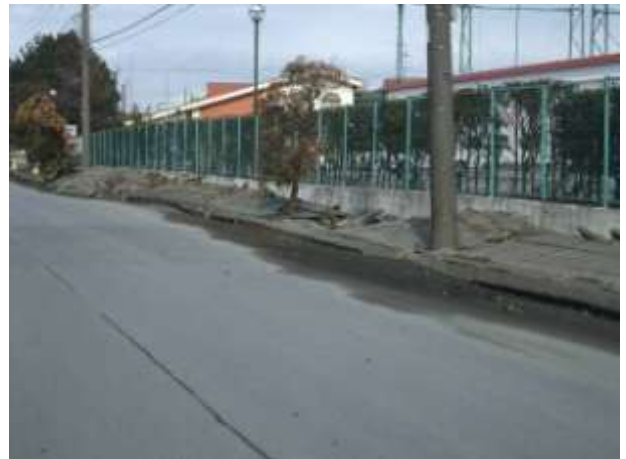
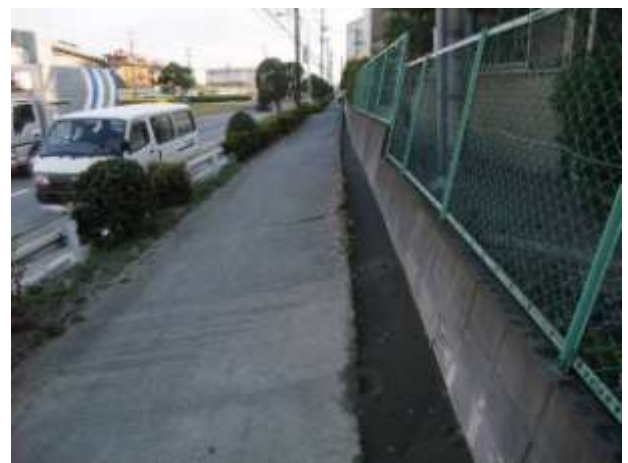
顕著な噴砂・抜け上がり・地盤沈下が認められる。

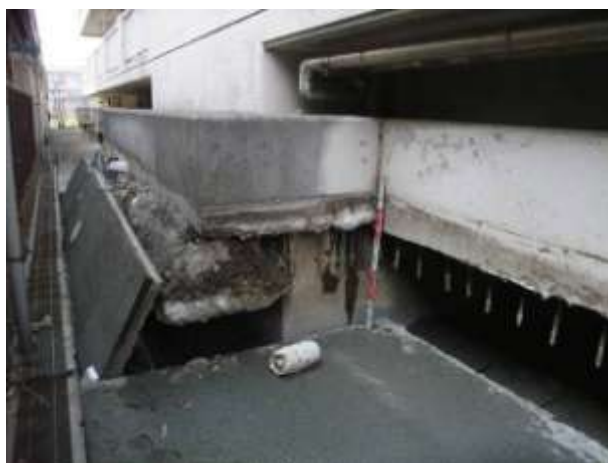
抜け上がり。

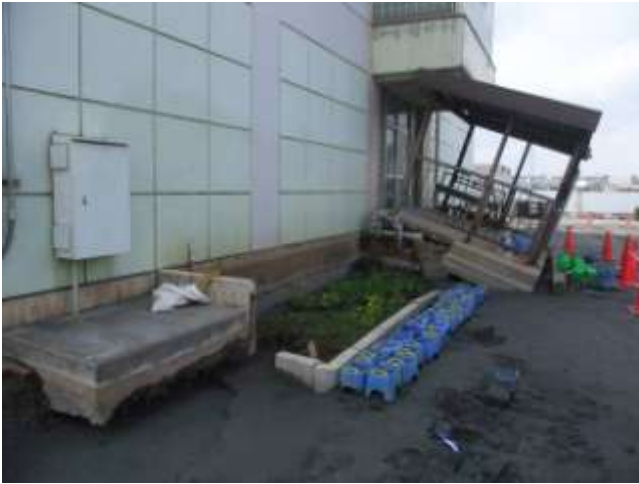
建物が抜け上がり地面との段差が生じ傾いてしまった通路。

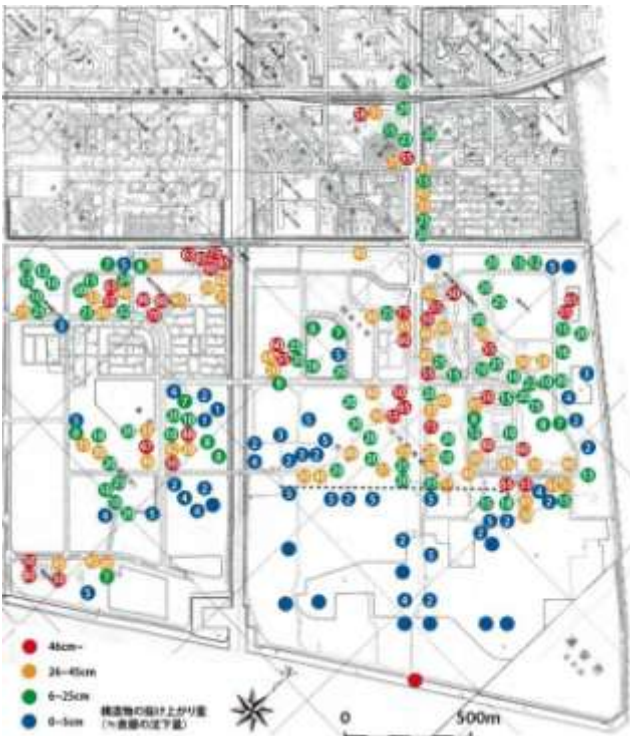
本地区における、基礎を有する建造物の「抜け上がり」量実測図（調査期間：2011/3/22~28）。この抜け上がり量は、ほぼ表層の地盤沈下量を示していると推定される。20cm以上の抜けあがりが多くみられ、局所的に40cm以上の部分が多数存在する。沖合側の南東部では抜けあがり極めて小さい。

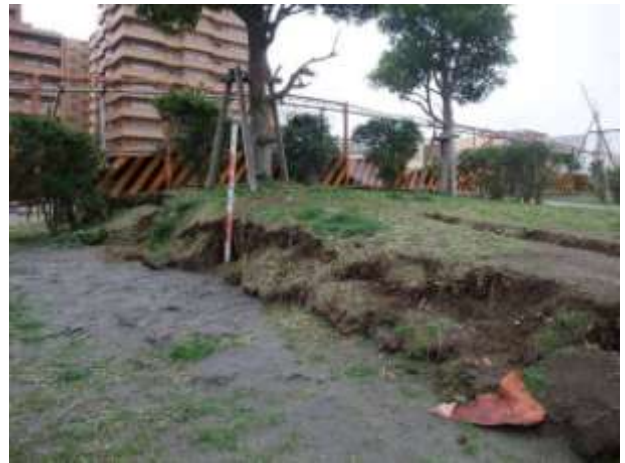
浦安市明海：落差40cmほどの直線上の断裂が認められた。断裂の上盤側は変形も小さいが、下盤側（北西方向）は著しい液状化現象が認められる。この断裂は約1kmにわたって追跡できる。

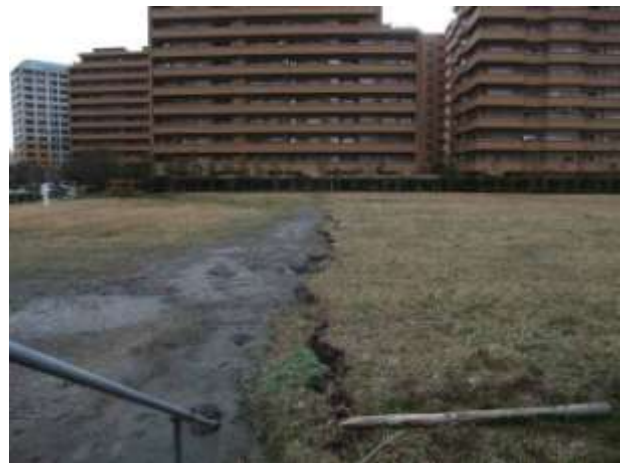
浦安市明海：噴砂口列と亀裂が平行に並ぶ。

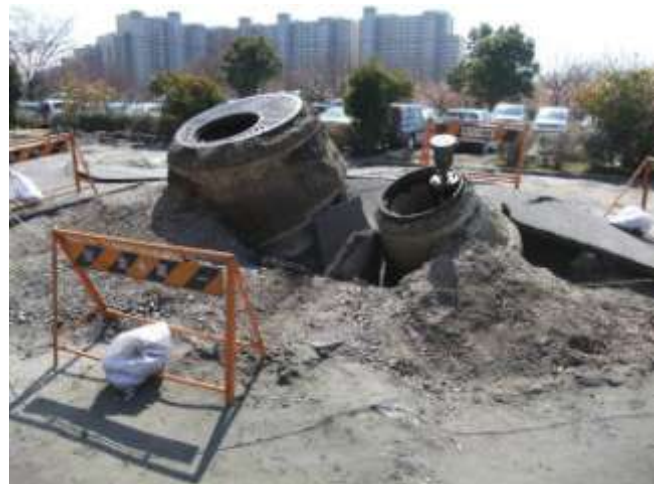
浦安市明海・高洲：浮き上がった地下埋設物。

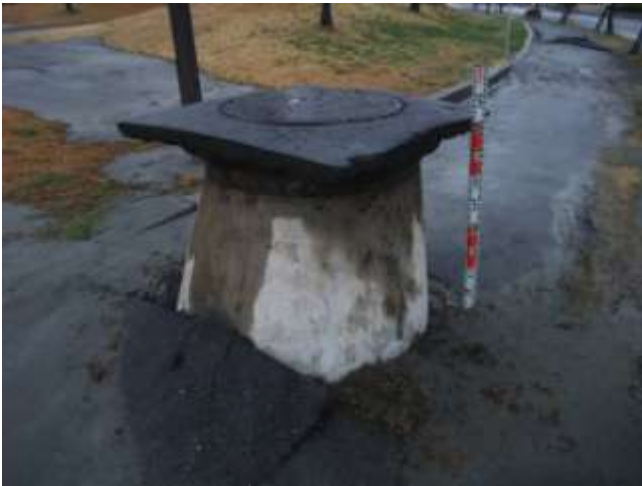
浦安市明海・高洲：浮き上がったマンホール。

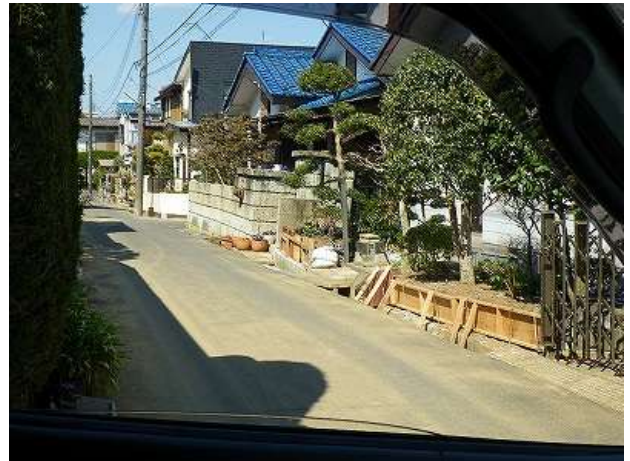
中央左の家屋塀の傾き及び手前家屋の塀は転倒し修復中。

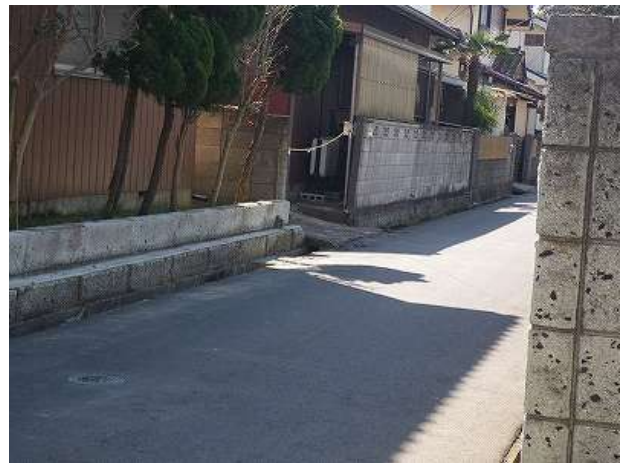
塀の傾き。

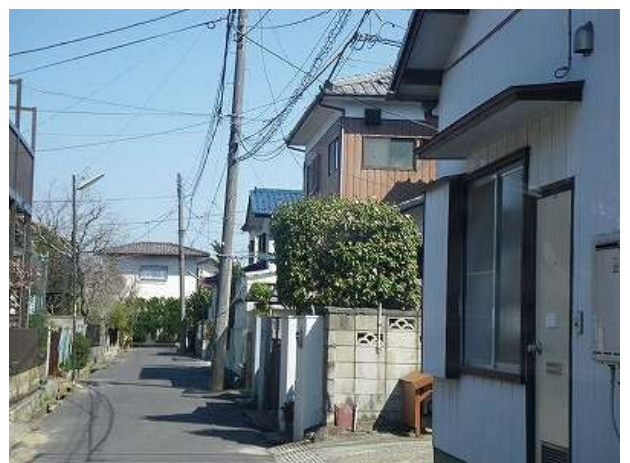
電柱の傾き。手前は右、奥は左へ傾いている。

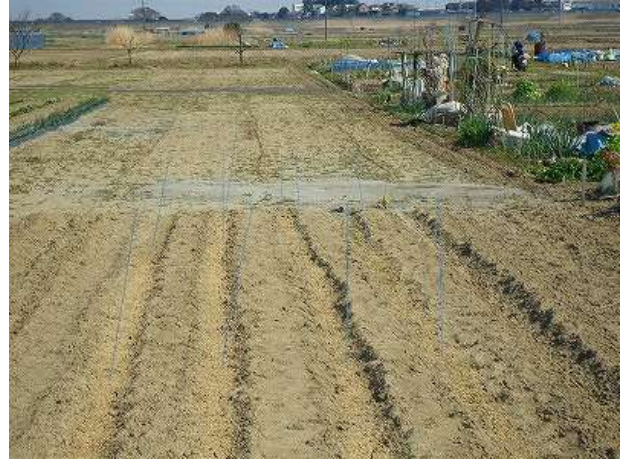
帯状に連続して噴砂が見られる。

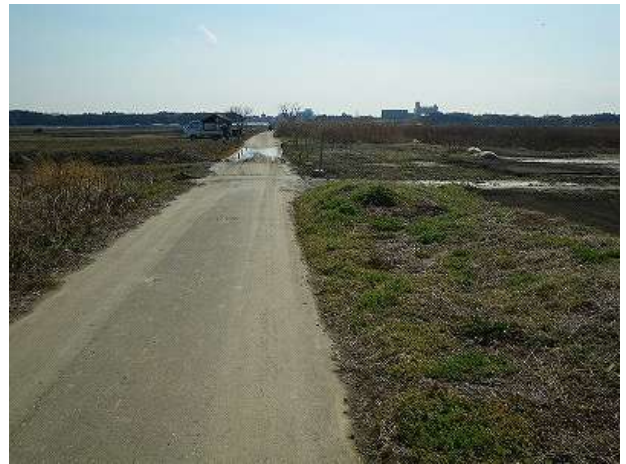
噴砂のあった付近では、一部低くなり水が溜まっている。

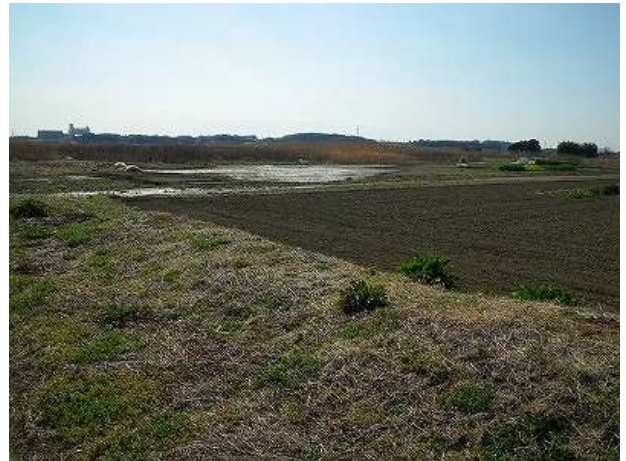
同上。

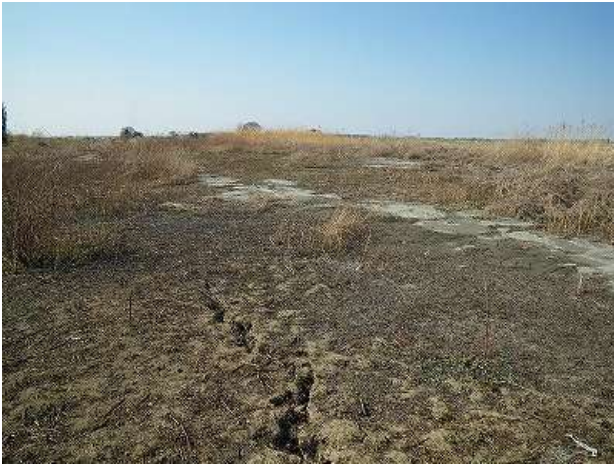
亀裂と帯状につながる噴砂口列。

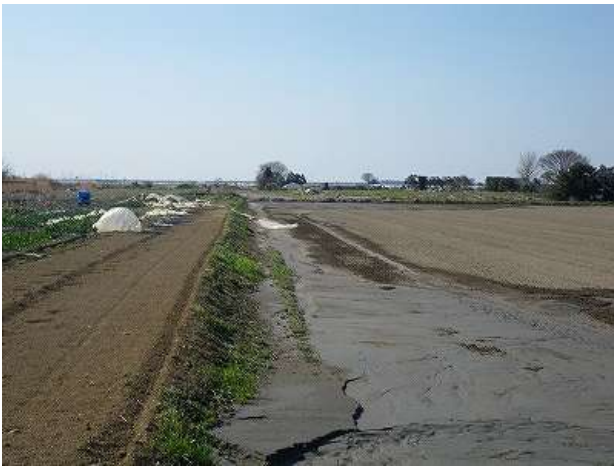
この噴砂列は、やや低い部分に噴出しているようである。

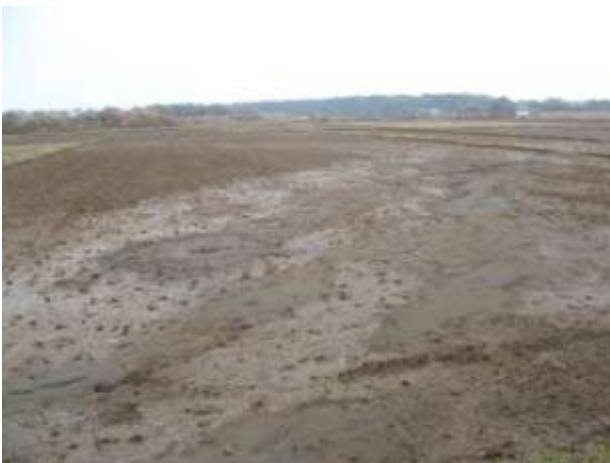
旧古利根川に沿って亀裂からの噴砂が多数みられる。

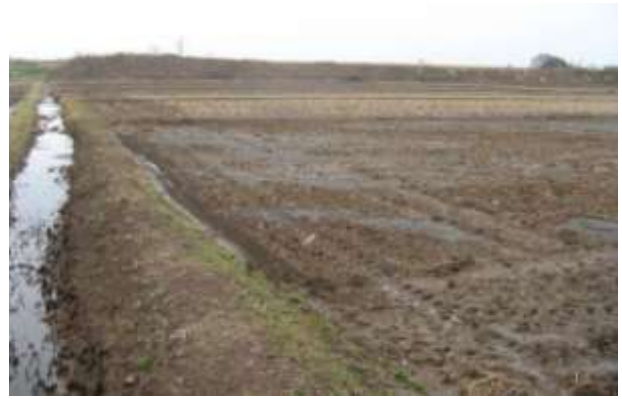
旧河道の流路に平行な亀裂が何列も走り、噴砂を生じている。

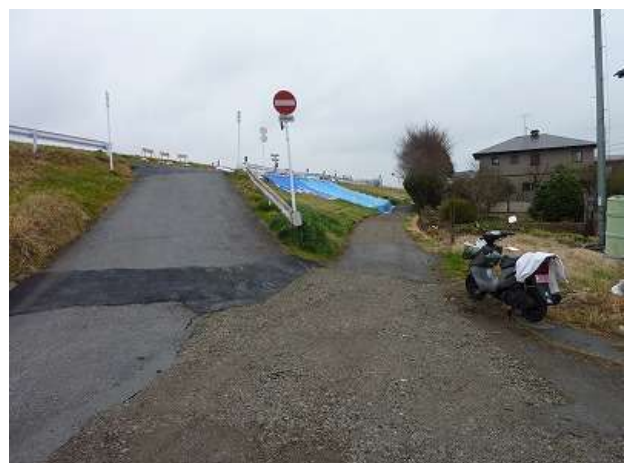
都：堤防に上る道路の破損と堤防の損壊。写真右手が被害住宅地域。

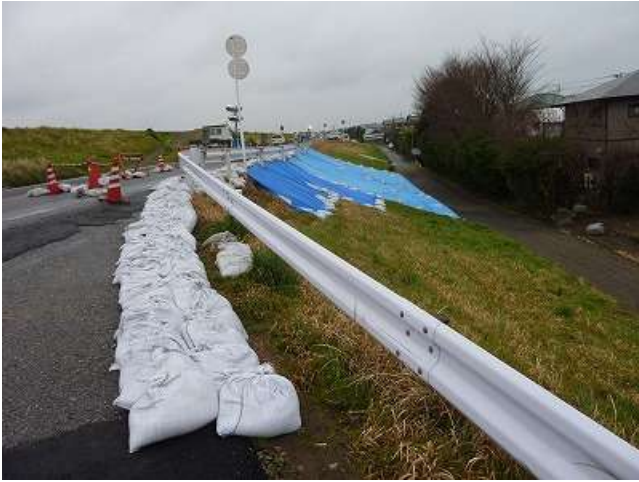
都：堤防の損壊。写真右側が被害住宅地。

沈んだ家屋もみられる。(堤防側から見る)

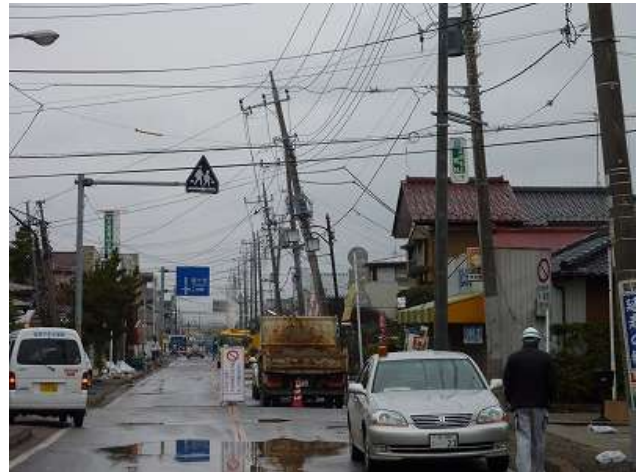
都：前写真の反対側から液状化被害地を見る。

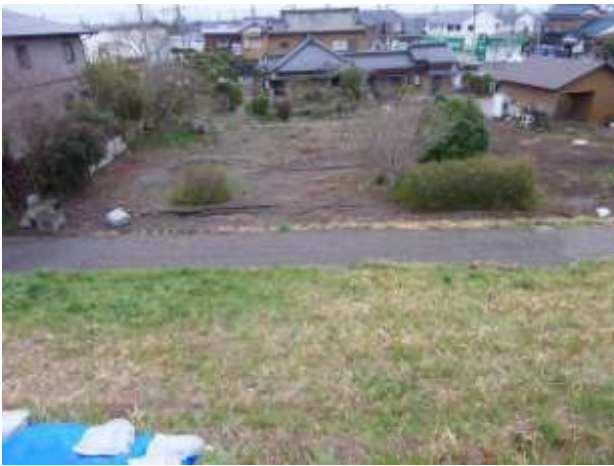
都：堤防の損壊箇所から被害地住宅地を見る（写真手前に堤防の損壊箇所を覆うビニールシート。中央に見える畑には堤防と並行の亀裂・及び噴砂が見える。その奥が液状化・流動化による被害住宅地。

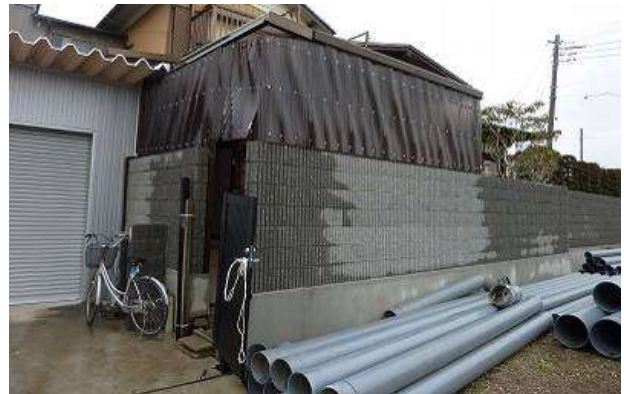
都：写真中央部分の亚克力製の波板は、斜めにしわがよっている。波板は中央の手前のブロック塀と奥の家屋と連結しているため、両者の変異の違いを受けこのようなしわがよったものと思われる。

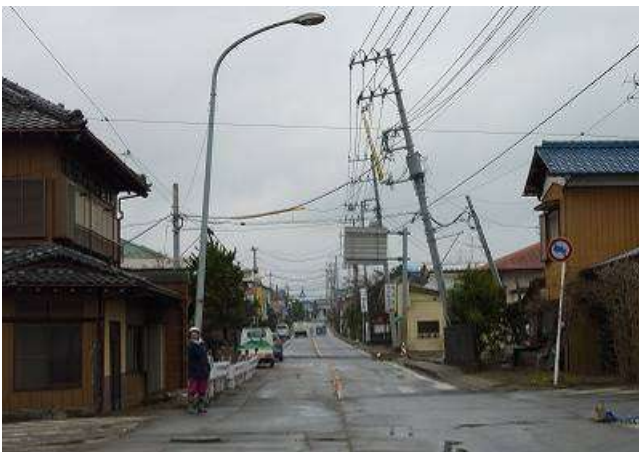
都：液状化被害地の様子。電柱の落ち込み・傾き、道路の変形、家屋の傾動・損壊など被害は大きい。都 噴砂とともに建屋やブロック塀・電柱などの構造物の沈み込みや傾きが 50 軒以上みられる。中には 1m 程度

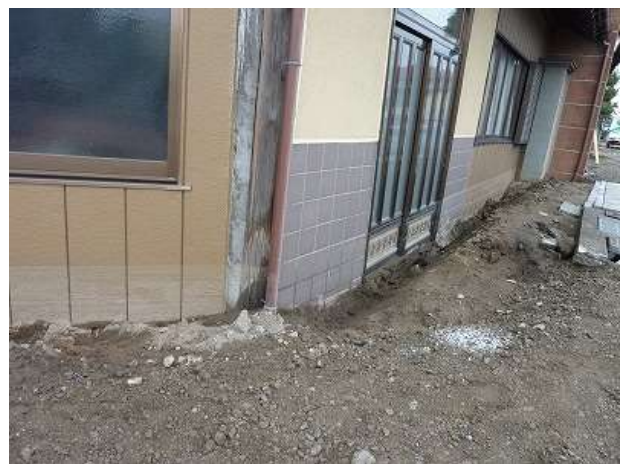
都：沈み込んだ家屋と家屋を取り囲む多量の噴砂。家屋の壁に噴砂の跡が残っているのが見える。

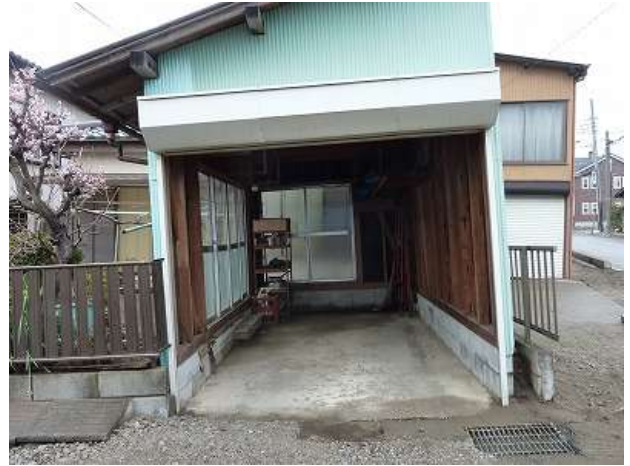
都：駐車場建屋の沈下・傾動。

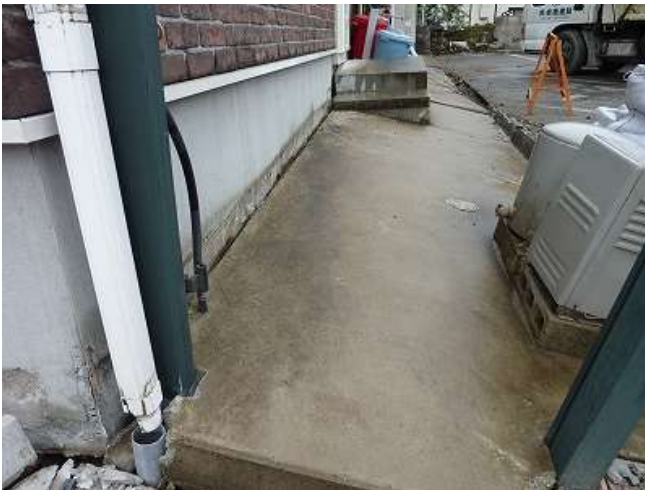
都：家屋の抜けあがり。敷地の沈下。

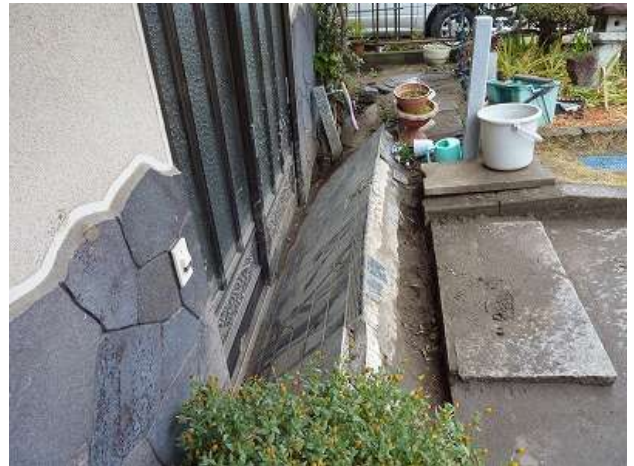
都：家屋の沈下・傾動。敷地（庭）面との相対的な変化が大きく玄関前敷石が大きく家屋側へ落ち込んでいる。

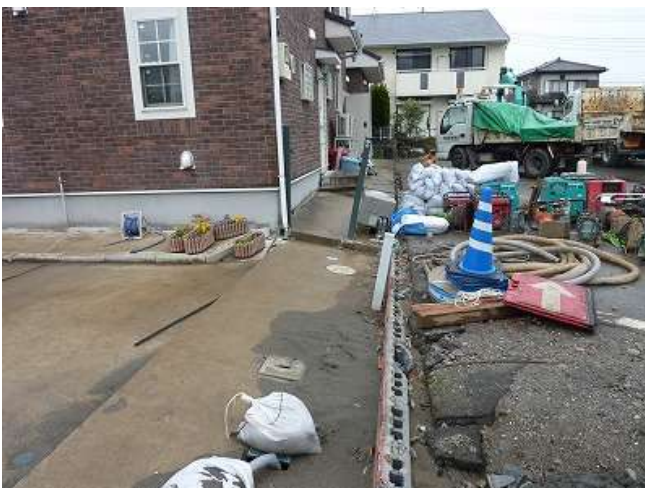
都：前写真の遠景。家屋、家屋敷地及び道路面がそれぞれ異なる変動をしている。そのため配管類が破損している。

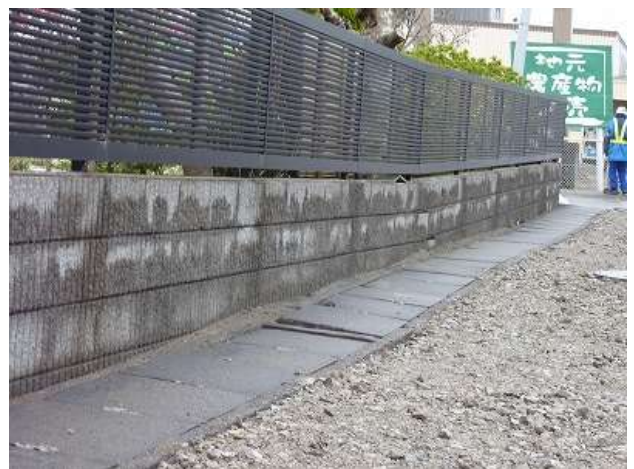
都：ブロック塀沿いの暗渠側溝の蓋波打っている。ブロック塀も写真中央部分が落ち込んでいる。

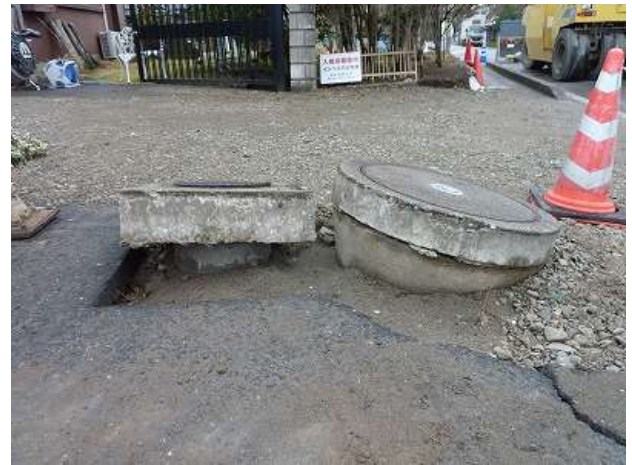
都：き上がったマンホール。

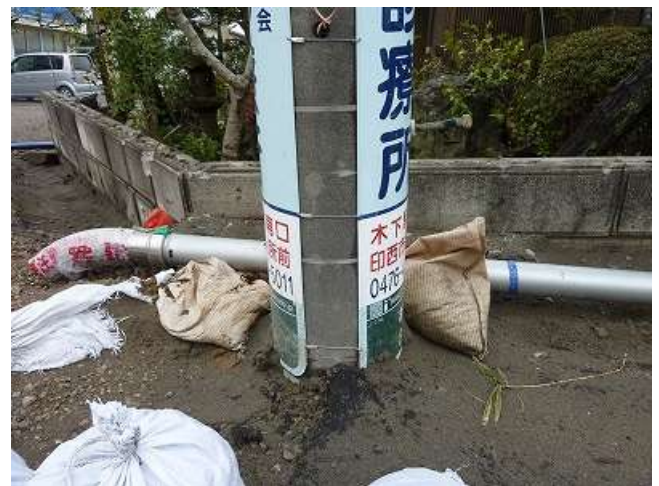
都：沈み込んだ電柱。電柱の際から噴砂が見える。

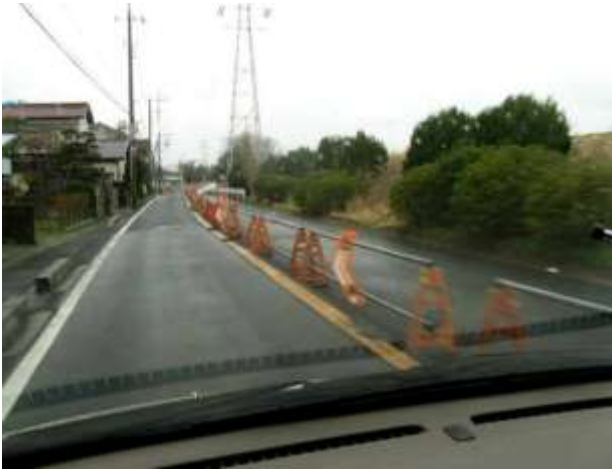
木下東:利根川沿いの堤防上を走る県道4号線が損傷。隣接する数件の家屋には瓦屋根の被害がみられ、局所的に強く揺れた可能性がある。

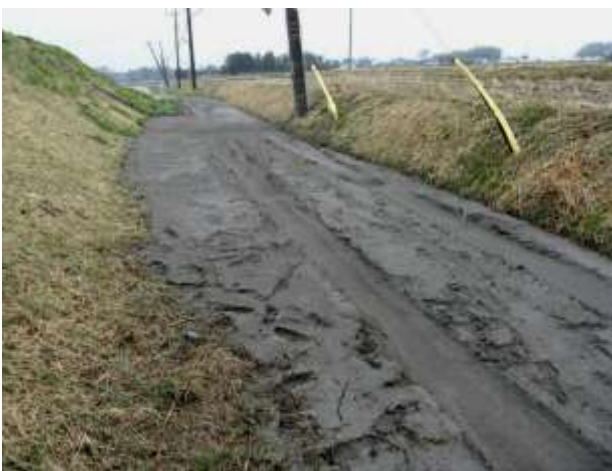
生板鍋子新田:大量の噴砂で道路が埋まっている。

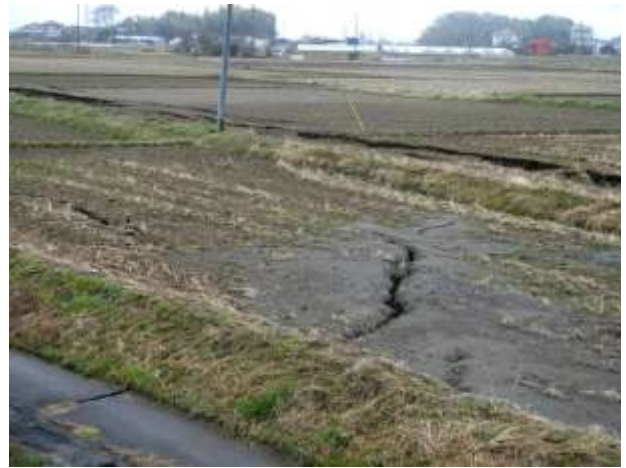
生板鍋子新田:長い亀裂を伴う噴砂、その向こうには地波もみられる。

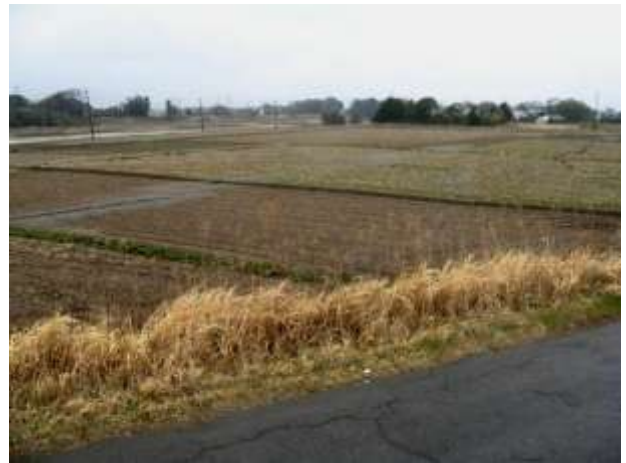
生板鍋子新田:長い亀裂と亀裂からの噴砂。

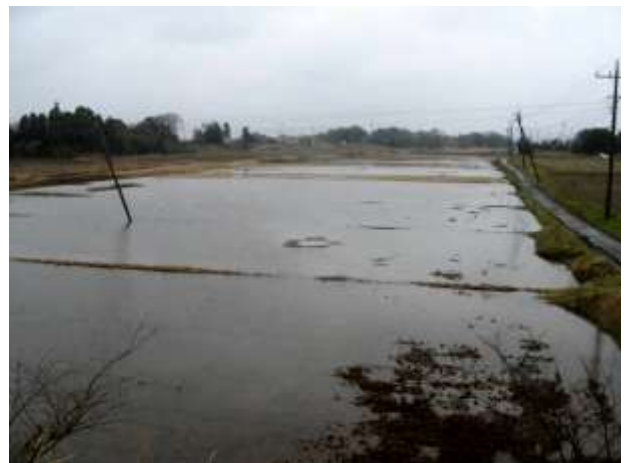
生板鍋子新田:直径 10m 程度の噴砂や電柱の沈降・傾動がみられる。水田の畔の一部は沈下で水中に没している。

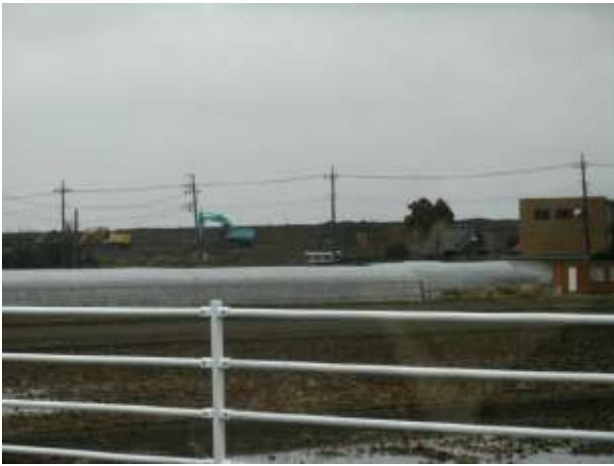
中谷：利根川の堤防の損傷の復旧工事。

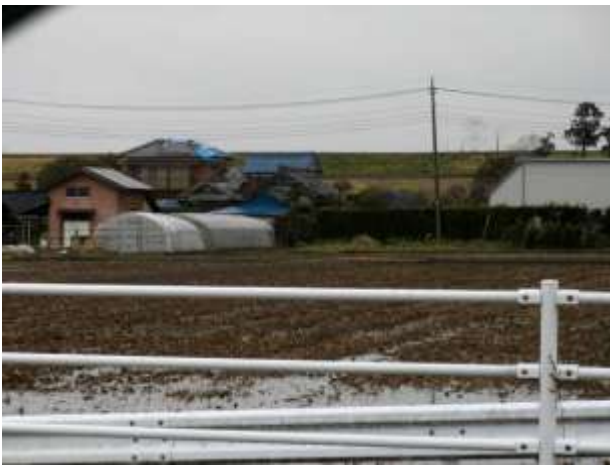
中谷：堤防の損傷がみられる近くでは瓦屋根の被害もみられる。

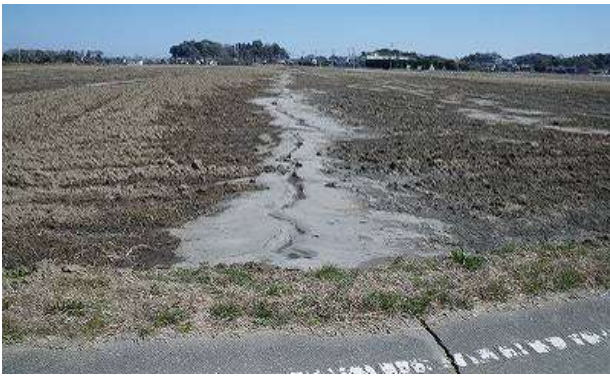
直線状の亀裂（東向きに撮影）。

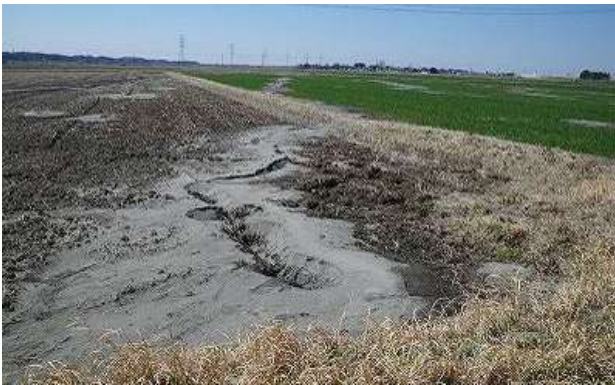
直線状の亀裂（西向きに撮影）。

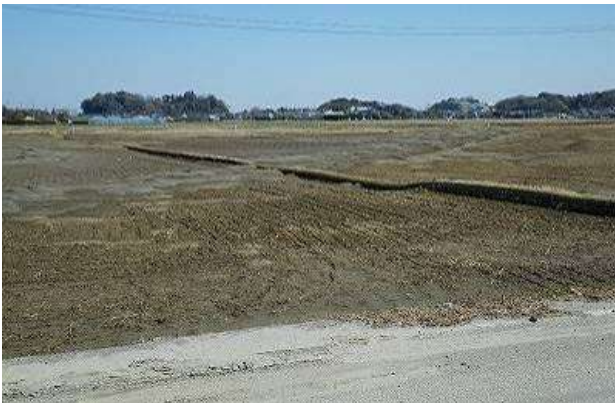
直線状の噴砂が畦を横切る所では、波打ちが見られた。

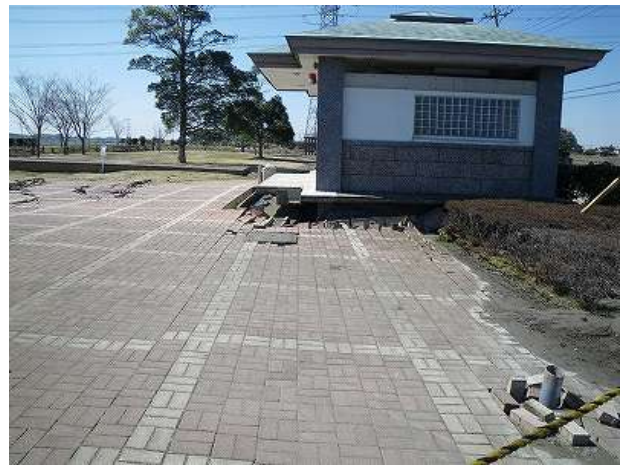
小水路沿いの公園に作られた便所建屋の抜け上がり50cm以上。

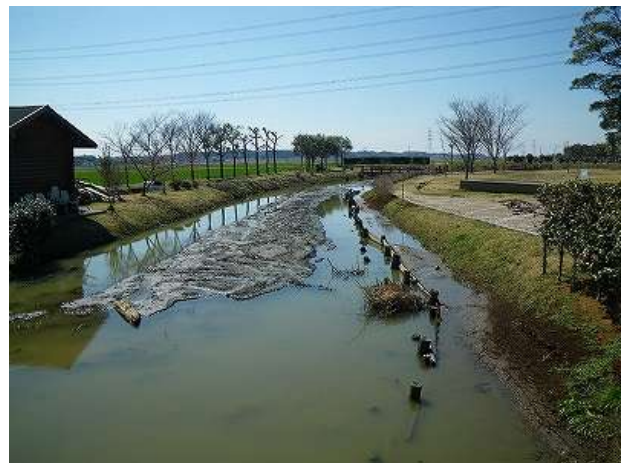
同左の水路中央付近は、川底からの噴砂で盛り上がっている。

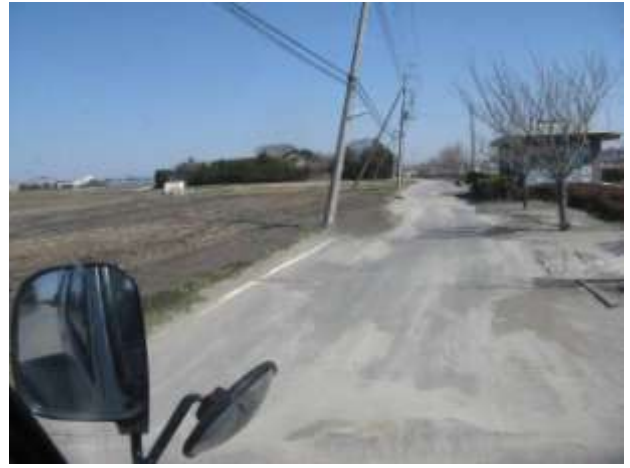
神崎町小松：旧河道よりも北側でも旧河道に平行に亀裂が走りここからの噴砂がみられる。また、地波、電柱の傾き・沈み込みがみられる。

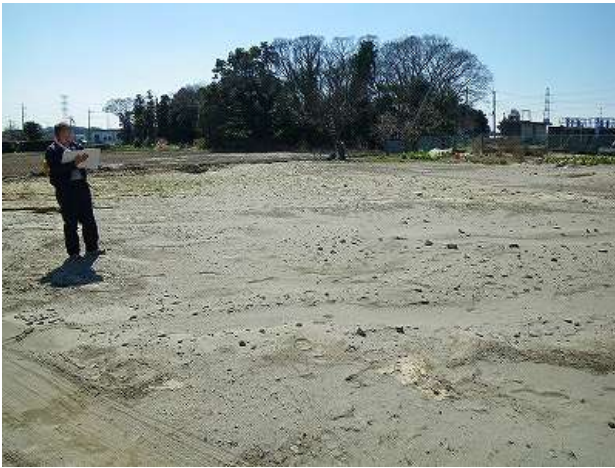
小礫混じりの噴砂で覆われる部分もある。

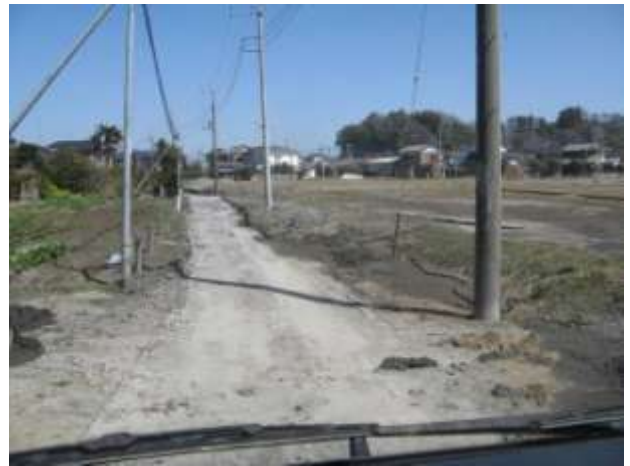
神崎町神崎新宿：液状化→流動化に伴う大量の噴砂と地波、電柱の沈みこみ

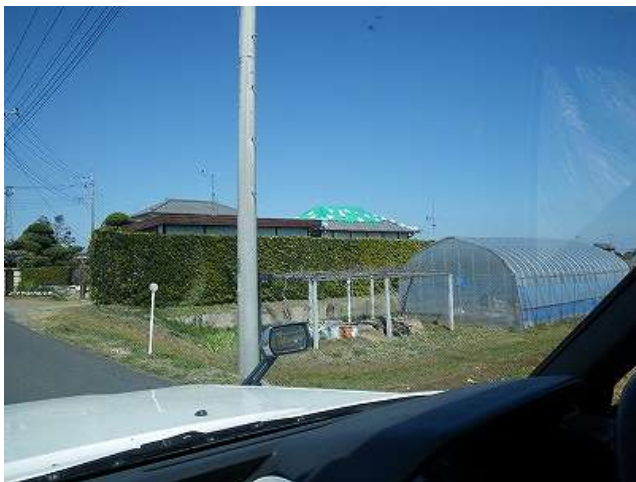
大貫飛地西側の民家、屋根瓦が被害を受けている。

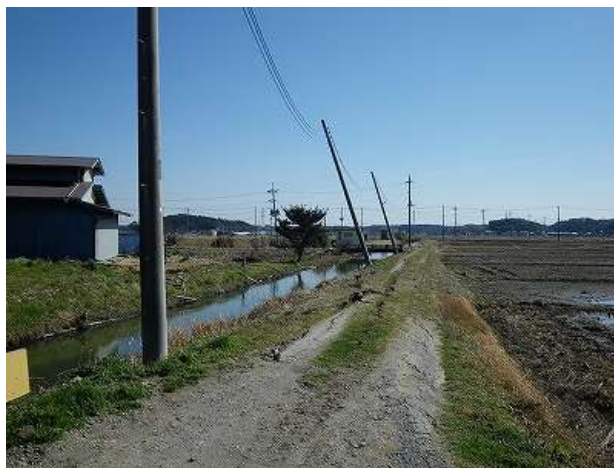
水路沿い農道の亀裂と電柱の傾き、周辺の水田には噴砂。

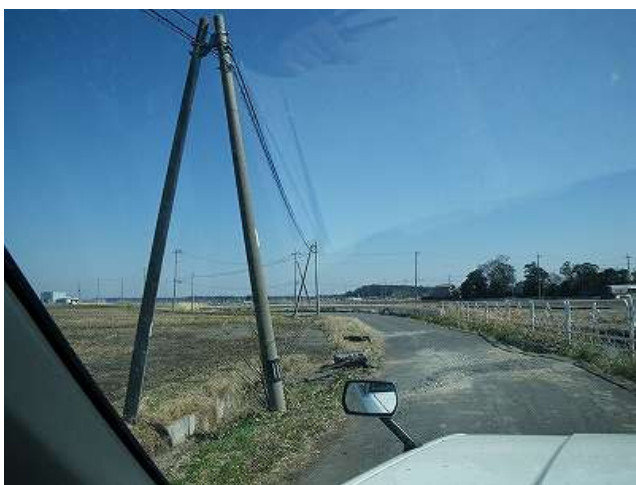
農道の地波と水田の噴砂及び電柱の傾き。
