12. 香取市

12a 谷中鉾泉 (3月18日)

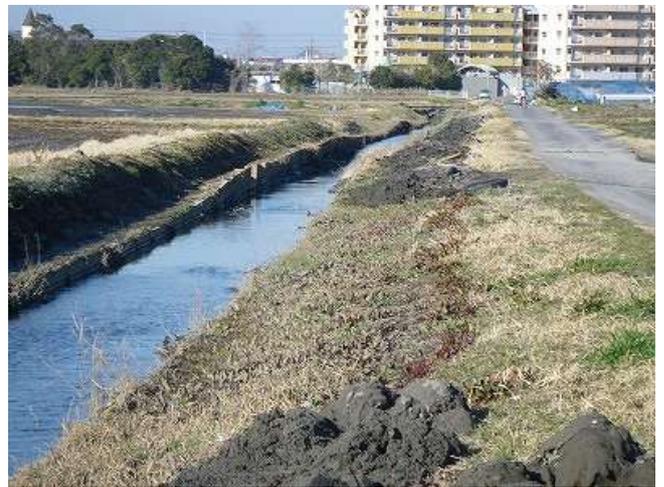
浮上した水路壁、波打っている。

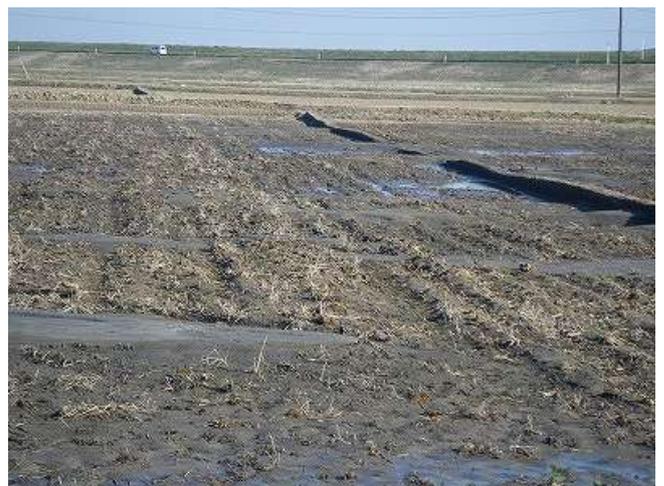
波打った畦と噴砂。平行な亀裂が走りそこから砂の噴出がみられる。

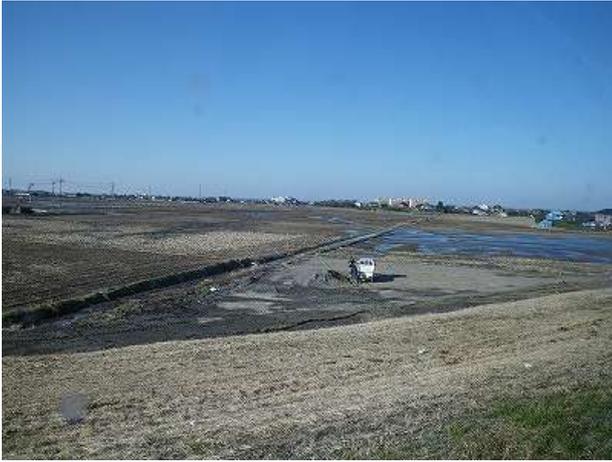
沈下した部分が水域となって伸びている、この写真では2列確認できる。

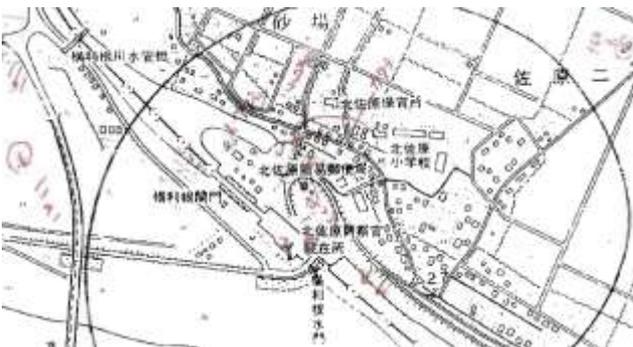
標高の比較的高い駐車場付近においても噴砂が見られた。
 横利根水門の北西側北の護岸及び南側の護岸の河川側への滑りが見られた。
 横利根閘門南西側法面の亀裂があった。

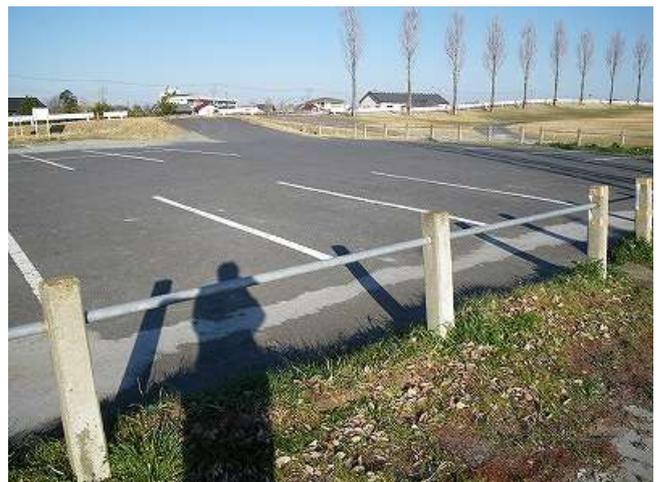
横利根閘門、北東側方向、一段高い北西-南東方向の道路下部より噴砂。

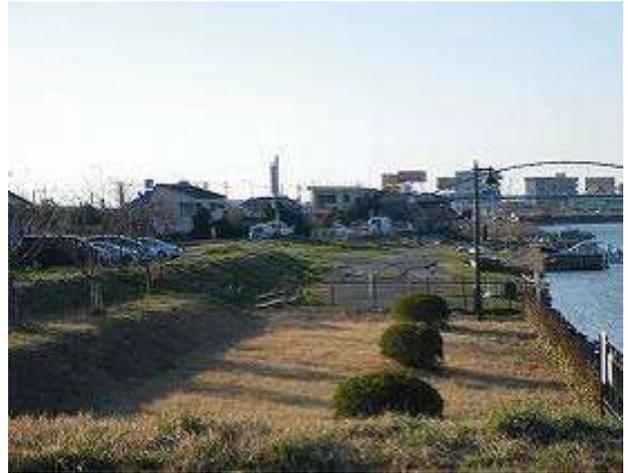
横利根水門南西側の裏面の亀裂。

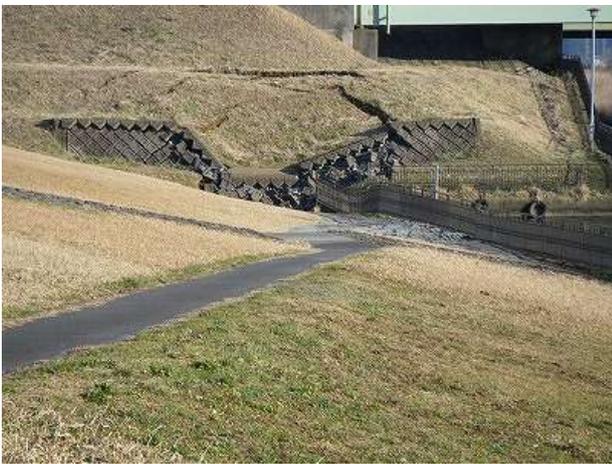
上の写真の近景。

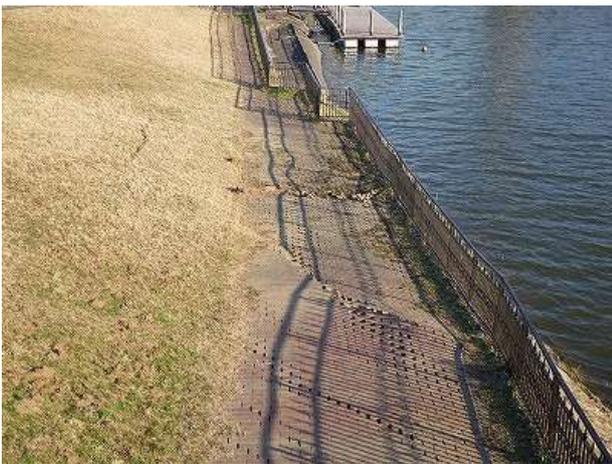
横利根水門の北西側護岸の亀裂及び水路側への滑り。

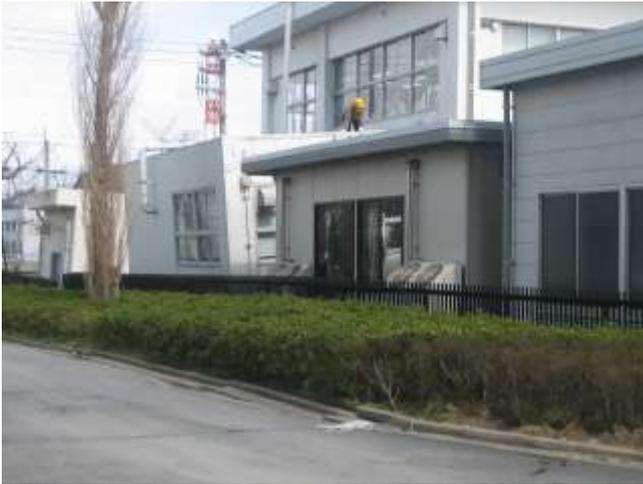
香取健康福祉センターの傾いた付随建物。

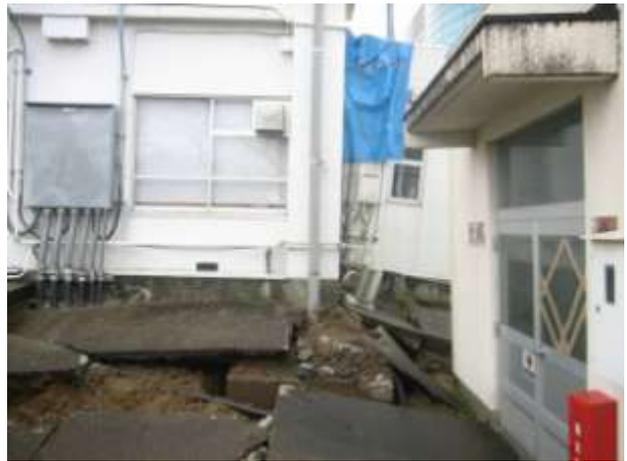
香取健康福祉センター北側の抜上がりと地表部の破壊。

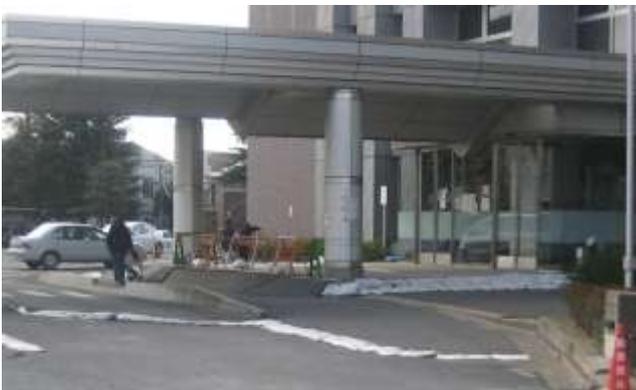
香取市役所玄関の抜け上がり。

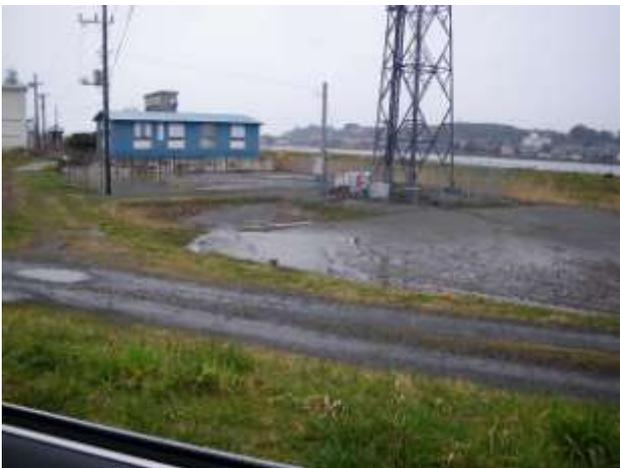
噴砂。

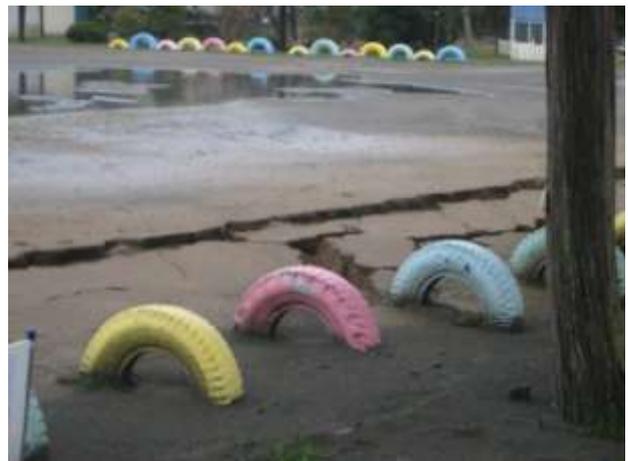
校庭の亀裂。

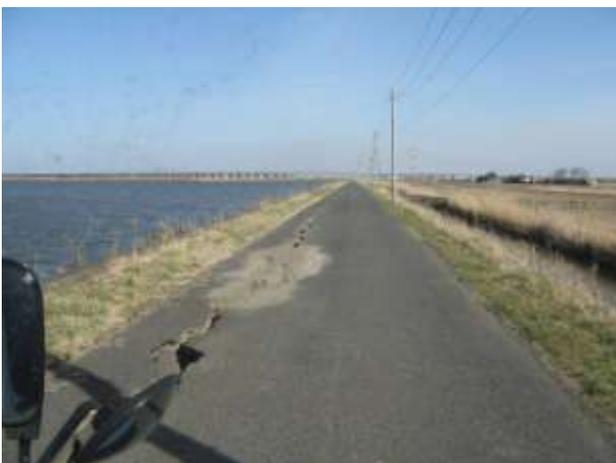
与田浦沿いの堤防。亀裂と噴砂遠くに見えるのは東関東自動車道。

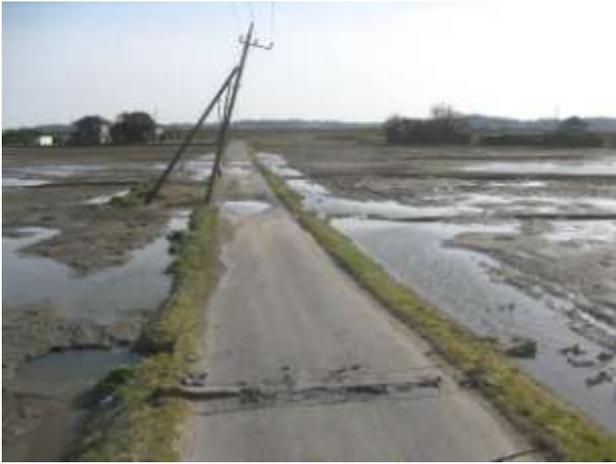
大倉新田。旧古利根川に沿って電柱の傾き、沈み込みもみられる。沈下の大きいところは2m程度あり、道が水田面以下となっている部分がある。

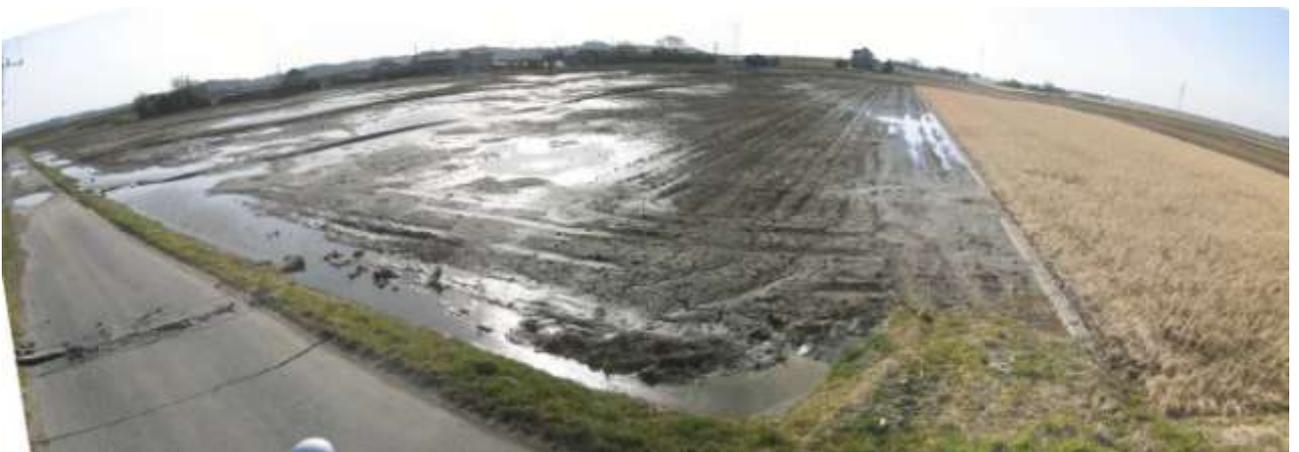
大倉新田。旧古利根川に沿ってみられる液状化—流動化にともなう被害状況。

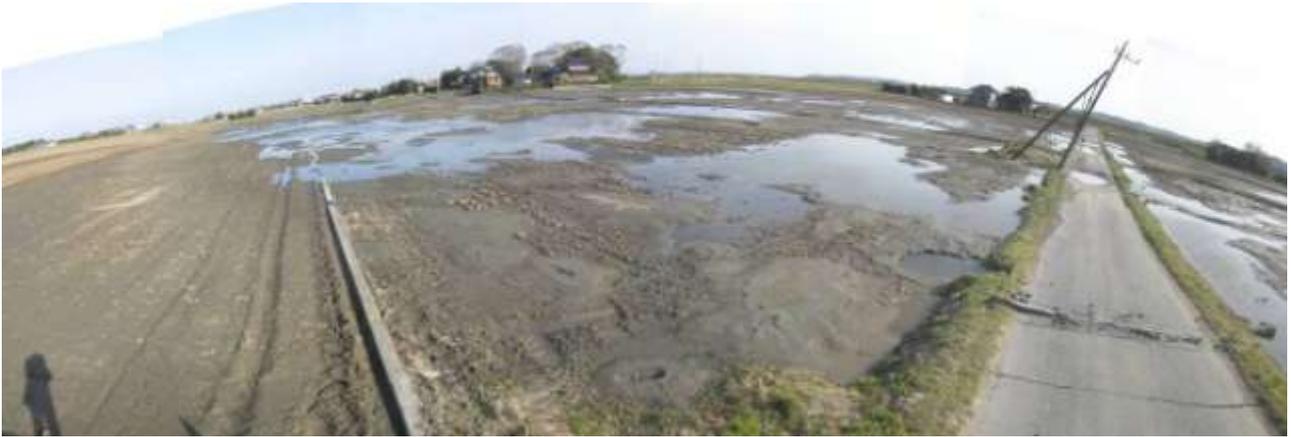
大倉新田。旧古利根川に沿ってみられる液状化—流動化にともなう被害状況。このような被害は幅 100m 程度にわたり帯状に連続する。

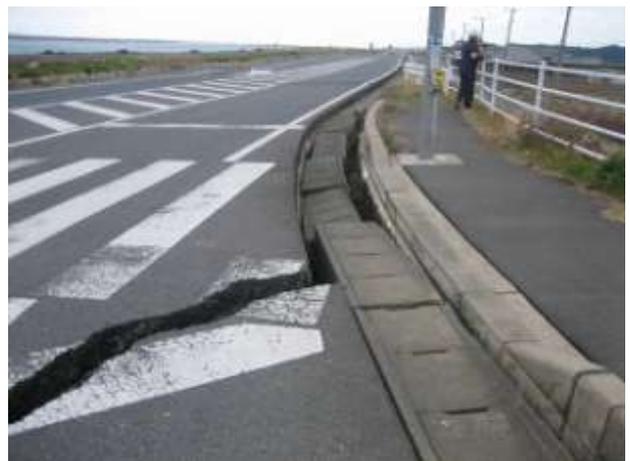
利根川堤防の亀裂。

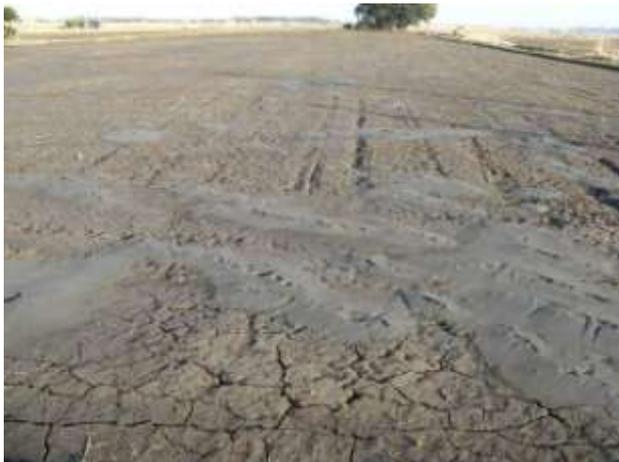
三之分目新田。平行な亀裂からの噴砂。幅 50m 程度のこのような噴砂が帯状に連続する。

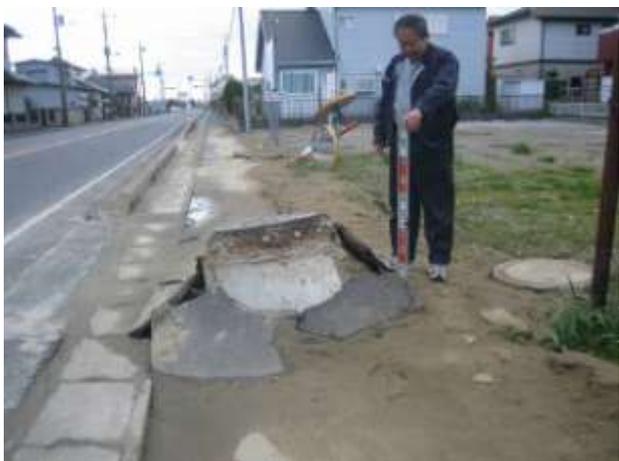
マンホールの浮上。

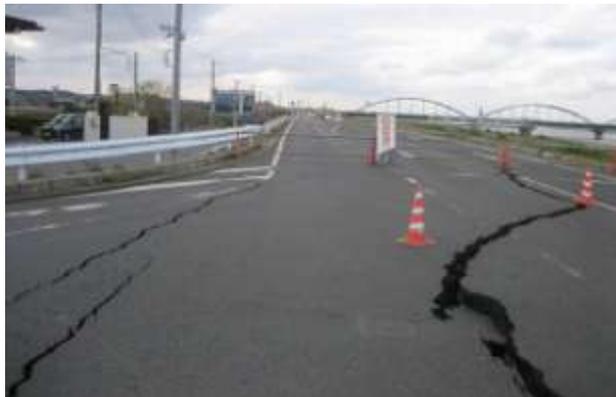
利根川堤防の亀裂。

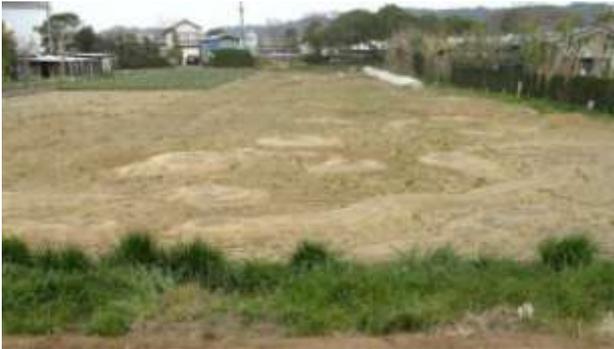
旭市（旧飯岡町）三川の国道126号沿い 国道は損傷を受け、国道の北東隣では噴砂が多量にみられる。

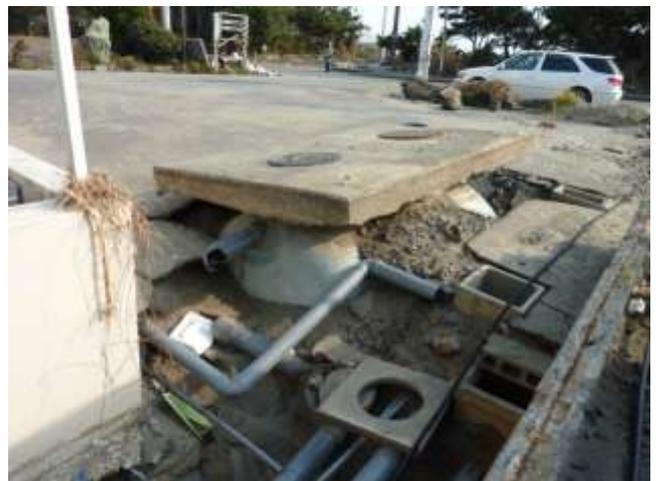
同じ浄化槽の浮き上がり（反対方向からの写真）。

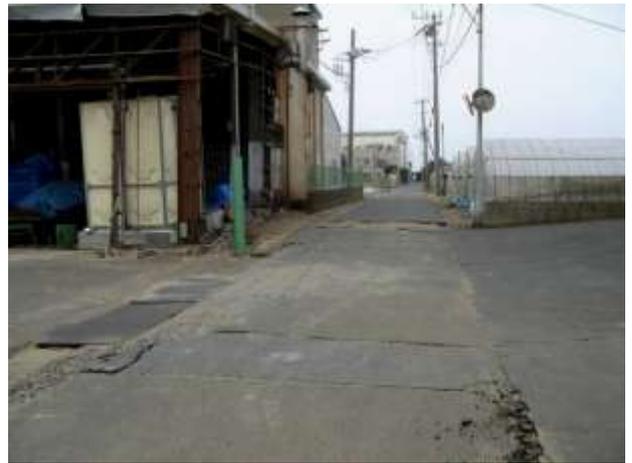
道路に数十 cm の段差があり、この段差にまたがる構造物は損傷を受けた。

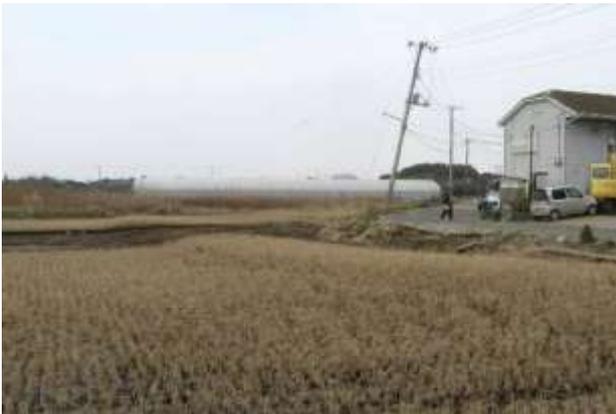
道路盛土および水田内の変形。液状化—流動化による円弧地滑りの可能性がある。

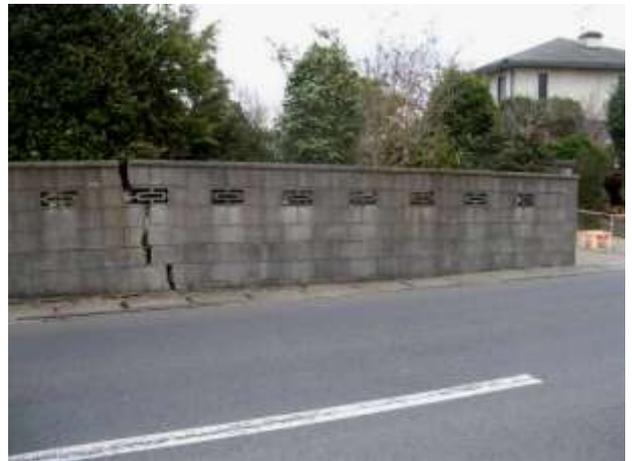
南北に延びる 2 車線道路沿いではブロックの変形・破線がみられる。

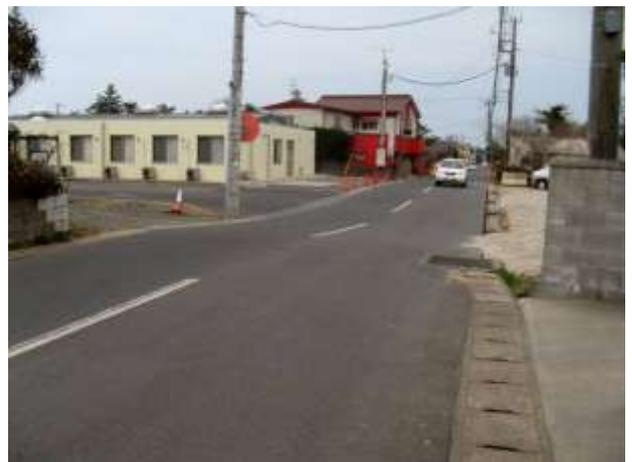
旭市篠堆：南北に延びる 2 車線道路にみられる地波。

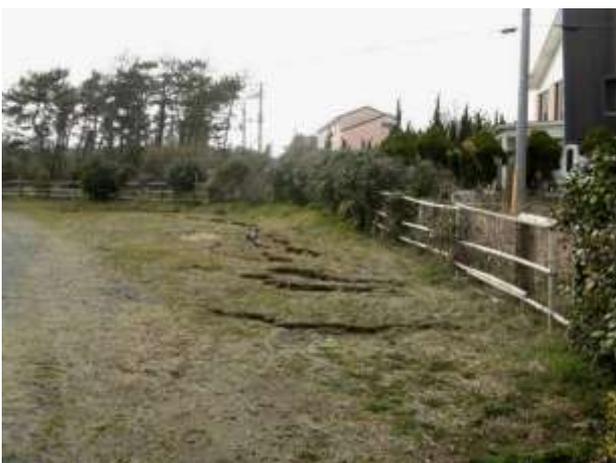
旭市篠堆。亀裂を伴う地盤の沈下がみられる。

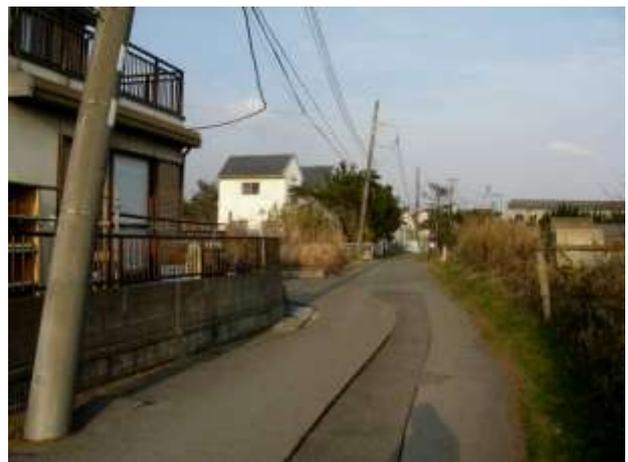
噴砂、家屋・ブロック塀・電柱の傾きや沈み込みが広範囲にみられる。地下ライフラインの開削部の沈下がみられる。

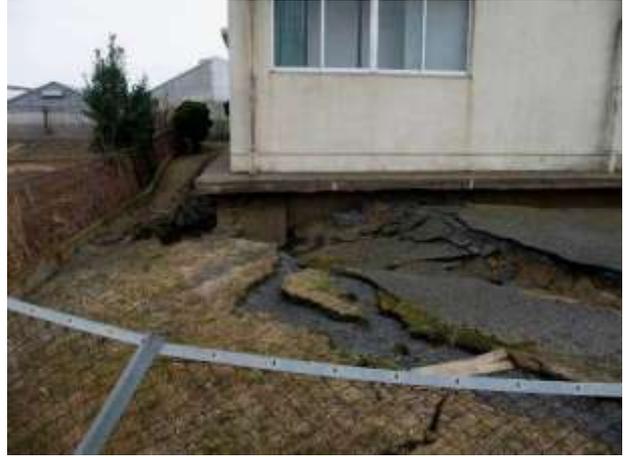
亀裂と抜け上がり。

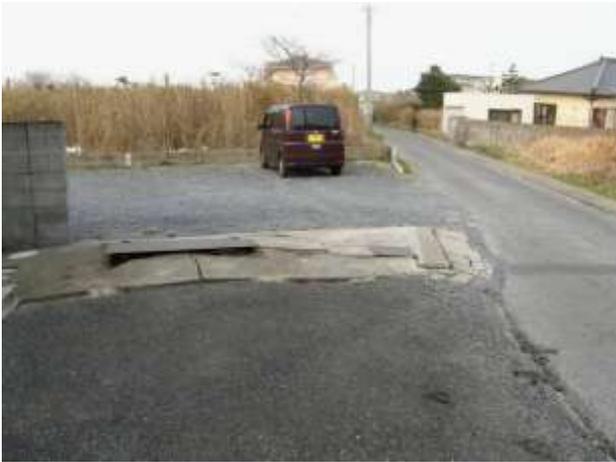
浄化槽の浮上。

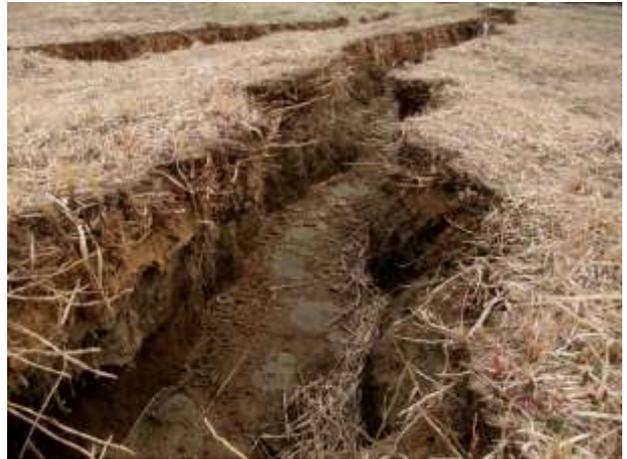
水田上の盛土層が、大きな亀裂を伴い側方流動し水田向かって滑っている。亀裂内には噴砂が見られる。基礎のある建物は大きく抜け上がっている。

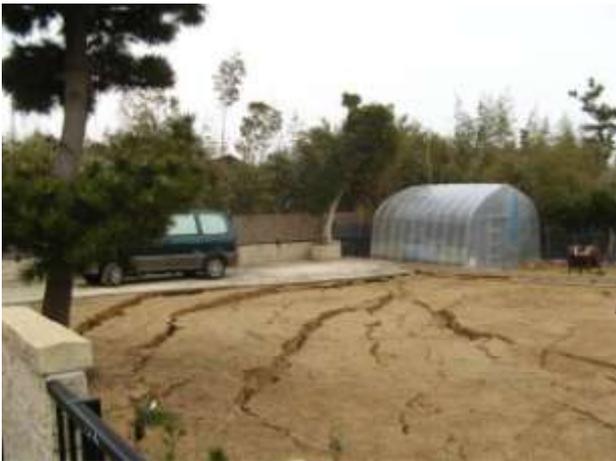
亀裂を伴う沈下がみられる。標高の高いところでは噴砂の量は少ないが、地表面の変形が著しい。

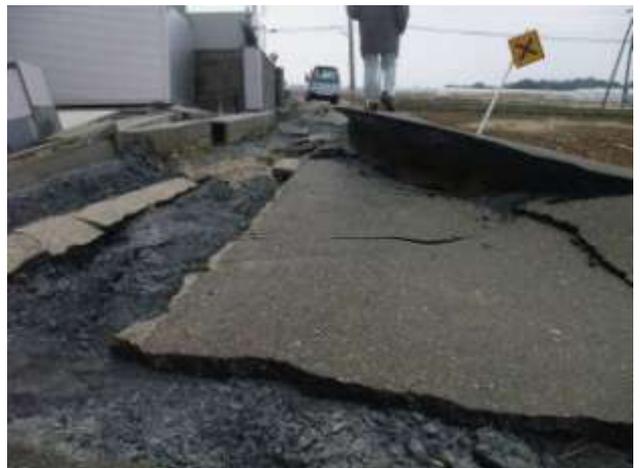
道路の変形と寸断。

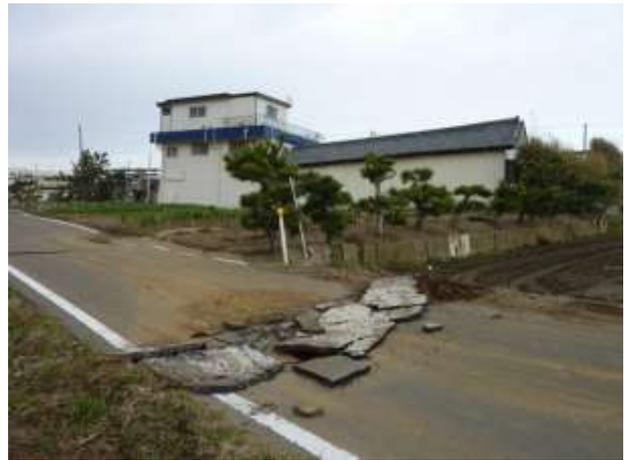
道路の段差と家屋の傾動。道路写真左奥の亀裂の右側の畑にも亀裂・噴砂が見え、家屋の方向に続いていく。

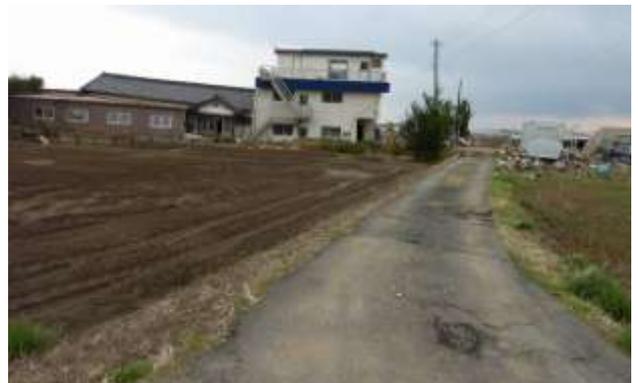
上記写真の傾動した家屋を反対方向より見る。こちら側にも道路及び田に亀裂・噴砂が見える。

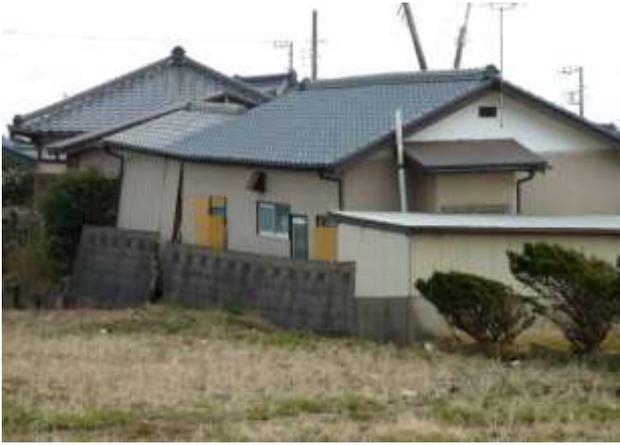
家屋の傾動。塀の破損。

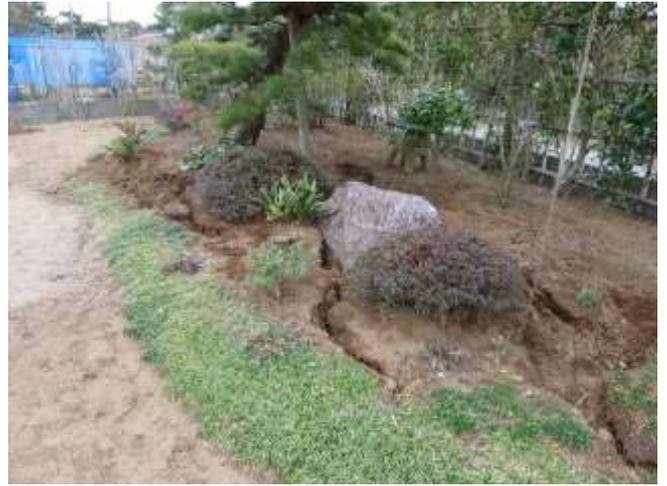
亀裂と、庭石の沈降・潜り込み。

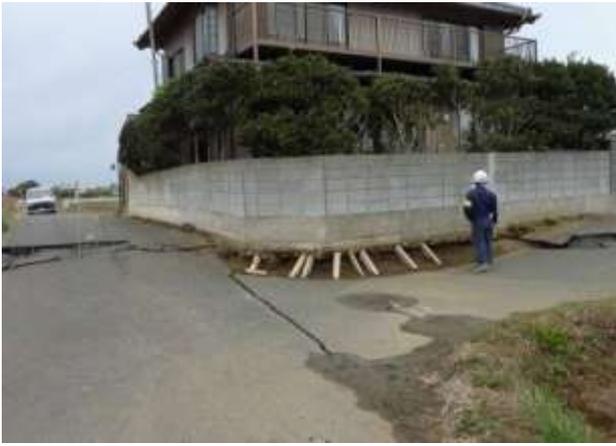
家屋敷地の縁から手前の道路の沈降・段差。段差は40cm～50cmに及ぶ。家屋自体は傾動していない。

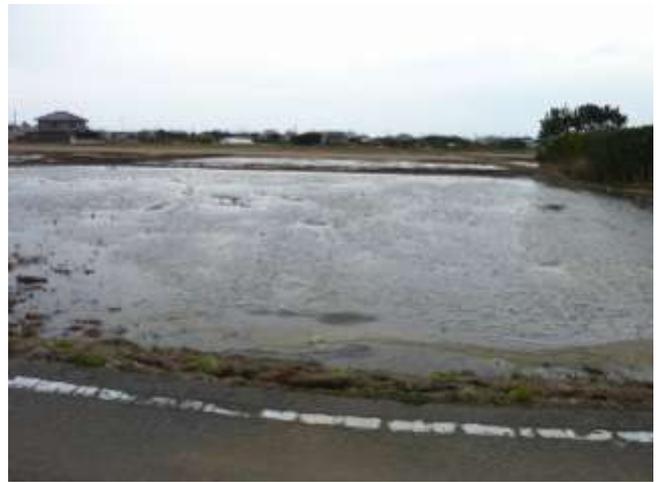
水が引けない水田と噴砂。噴砂は、水面上に顔を出している大きなものもある。水面下にも多くの噴砂が見られる。

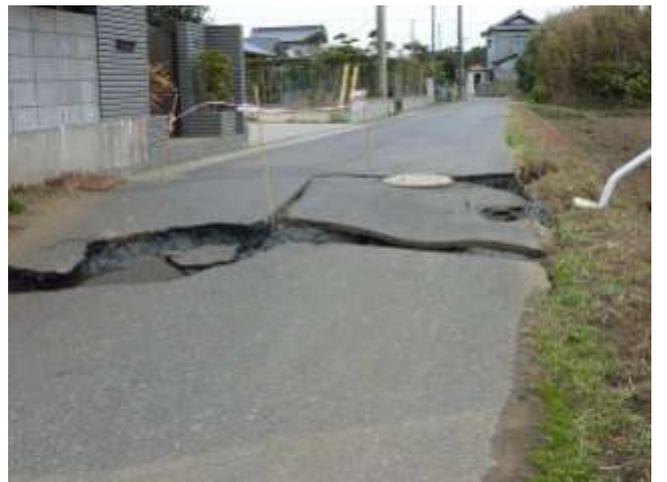
道路の陥没・亀裂。

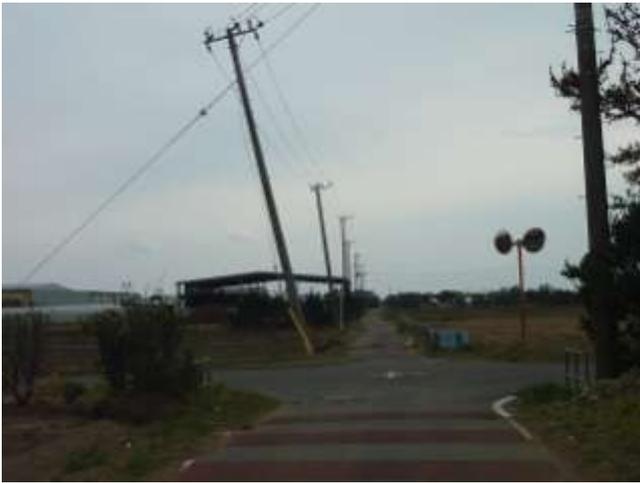
沈み込み傾いた電柱。

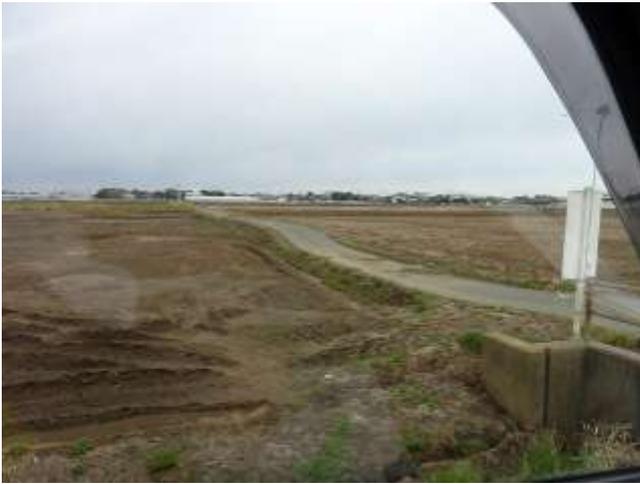
農道に見られる地波。周辺の田に多くの亀裂・噴砂が見える。

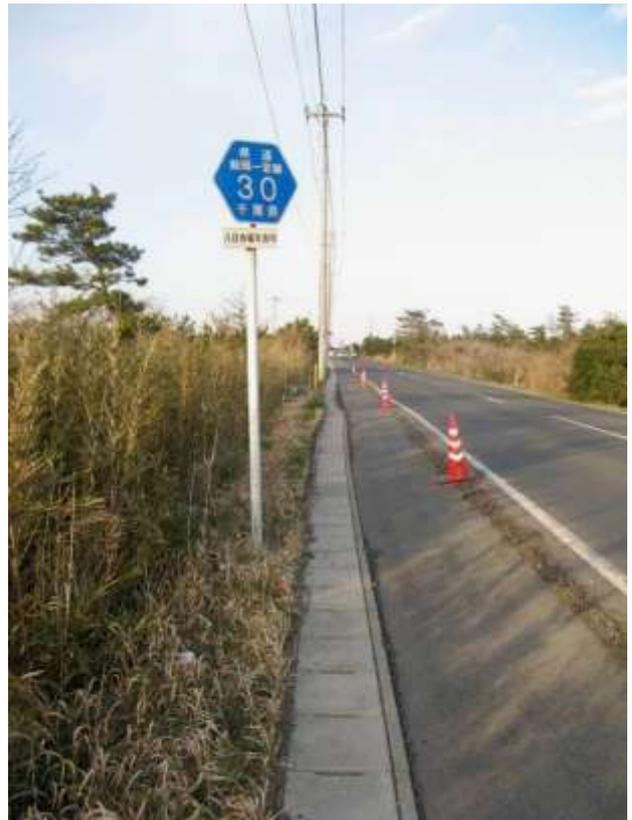
県道 30 号線の路肩が波打ちながら沈下している。

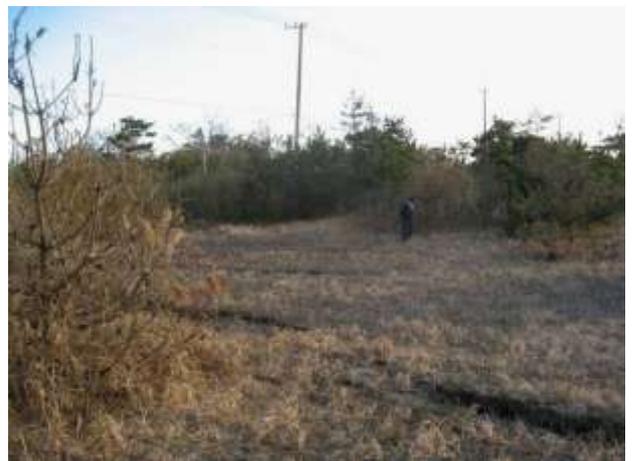
路肩の沈下した道路の北隣接部の松林の中では亀裂・沈下および噴砂がみられる

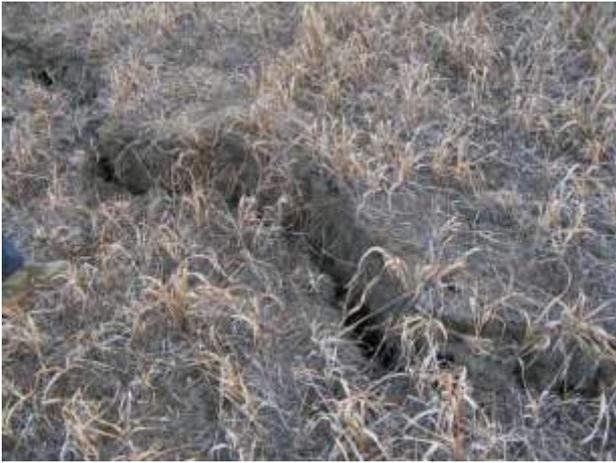
路肩の沈下した道路の北隣接部の松林の中では亀裂・沈下および噴砂がみられる。段差は約 25cm。

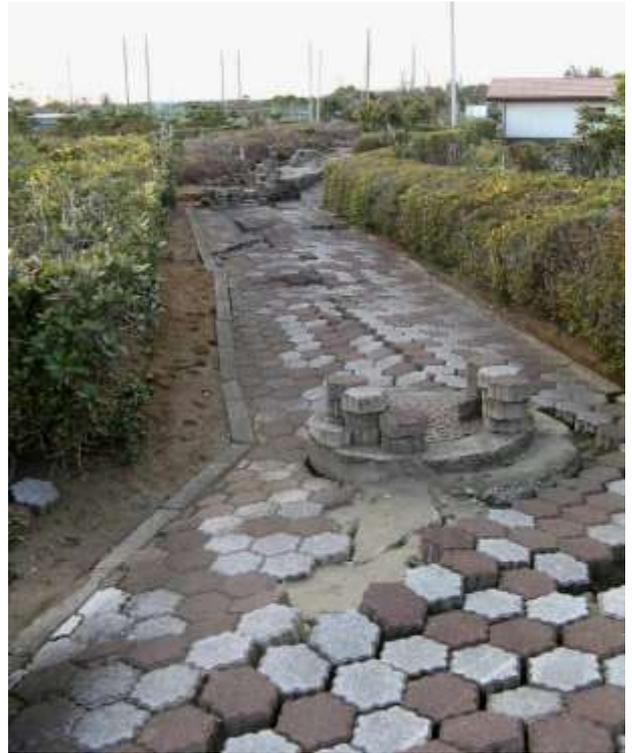
旭市吉崎浜。野外活動施設でみられる斜面沿いの沈下。

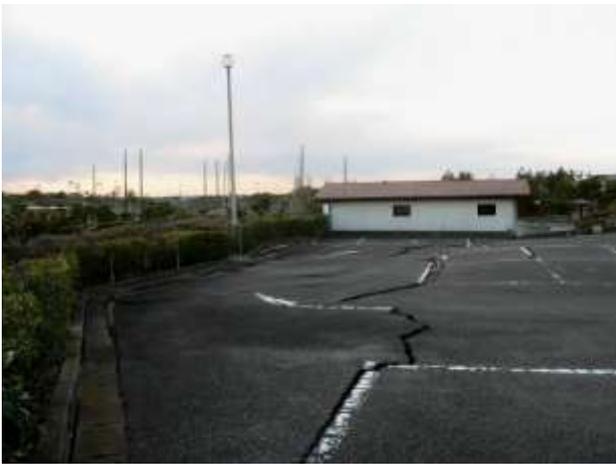
野外活動施設でみられる亀裂と斜面方向への移動。

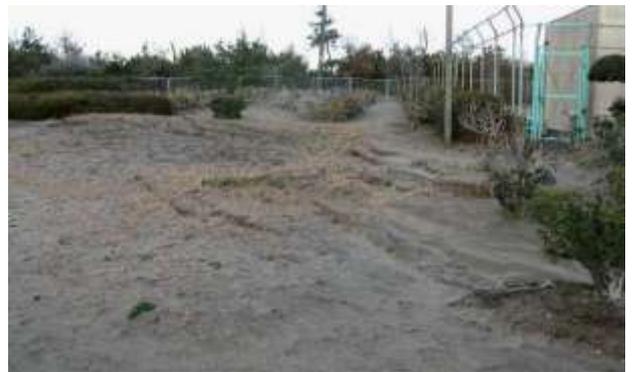
旭市吉崎浜。野外活動施設でみられる亀裂と斜面方向への移動と噴砂。

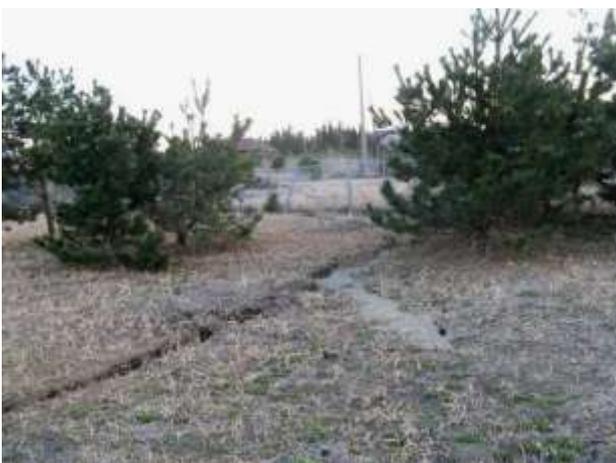
野外活動施設でみられる亀裂と沈下および亀裂からの噴砂とフェンスの変形。

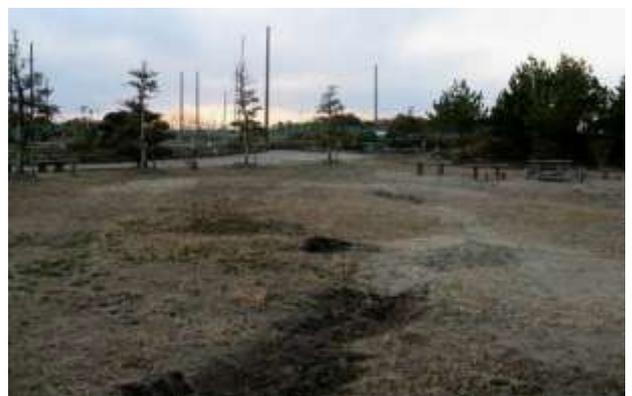
旭市吉崎浜。野外活動施設でみられる亀裂と噴砂。標高の低いところでは噴砂がみられる。

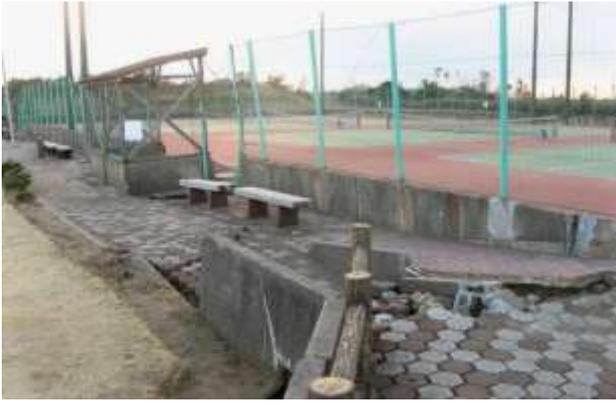
旭市吉崎浜。野外活動施設内のテニスコート施設の変形・亀裂。

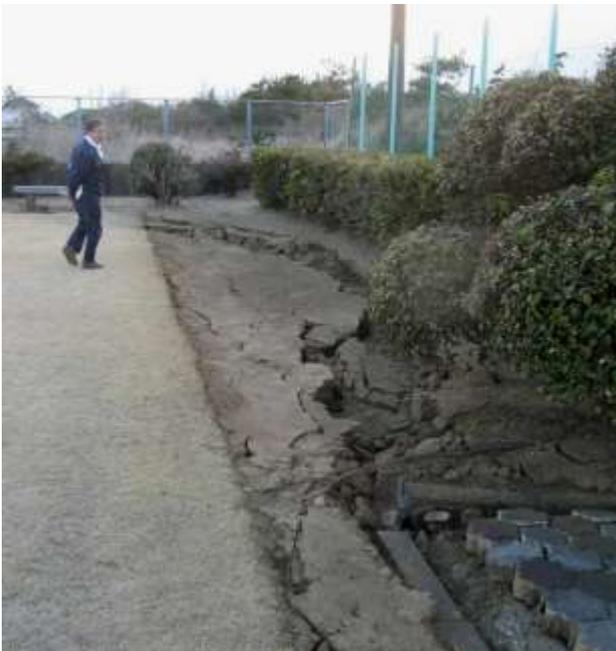
旭市吉崎浜。野外活動施設内のテニスコート施設の亀裂。

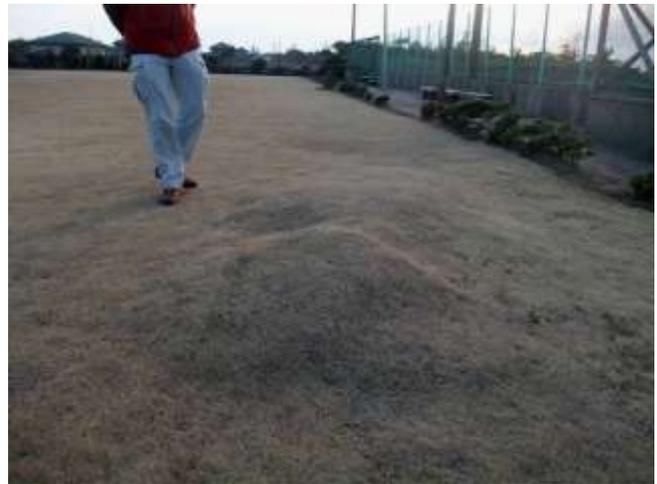
噴砂が芝を突き破ることができなかったため、噴砂の形状に芝が変形した。周辺の噴砂は亀裂からでていますが、芝が地震動によってきれなかったため盛り上がったと思われる。

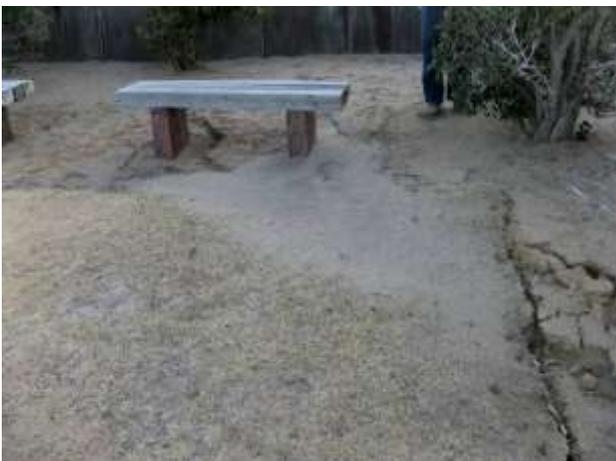
旭市吉崎浜。野外活動施設でみられる亀裂からの噴砂。

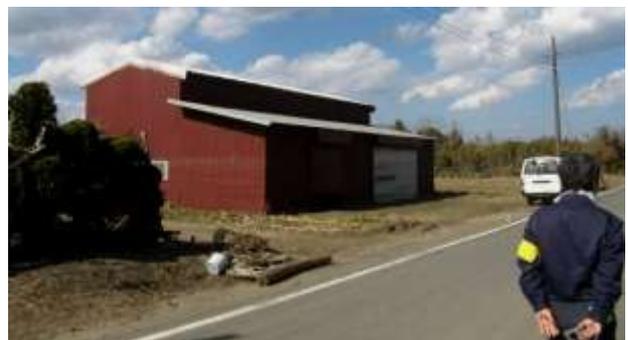
山武市小松。津波により地表から1.8mまで浸水した。建物の窓の高さくらいに津波水面の様子が残る。

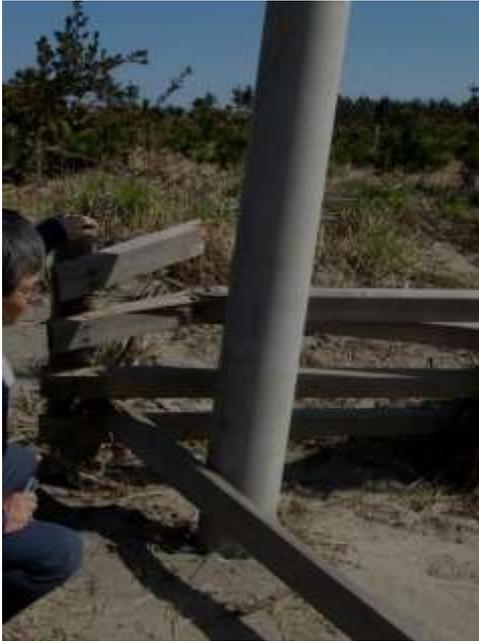
山武市小松。電柱は傾きながらの沈み込んだ後、津波の浸水があり、水面跡は水平についている。

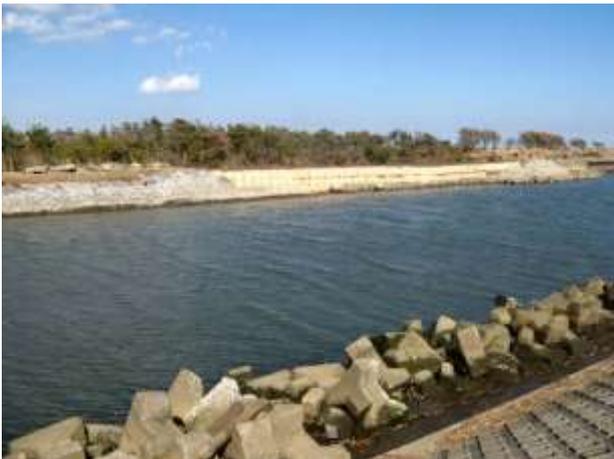
木戸川左岸。堤防の損傷。

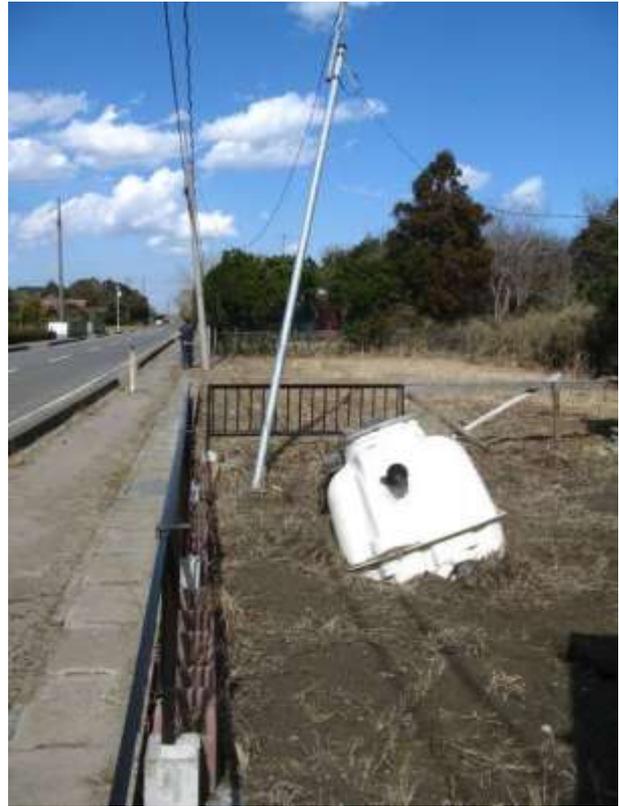
山武市白幡納屋。浄化槽の浮き上がりと電柱の傾き沈み込みがみられた。

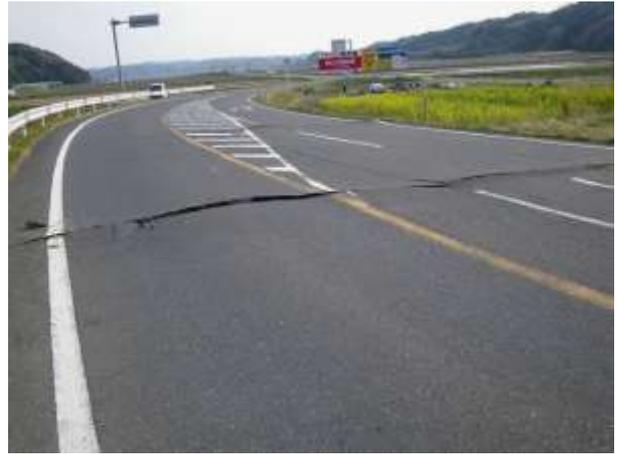
道路の亀裂（南向かい）（位置図の①）

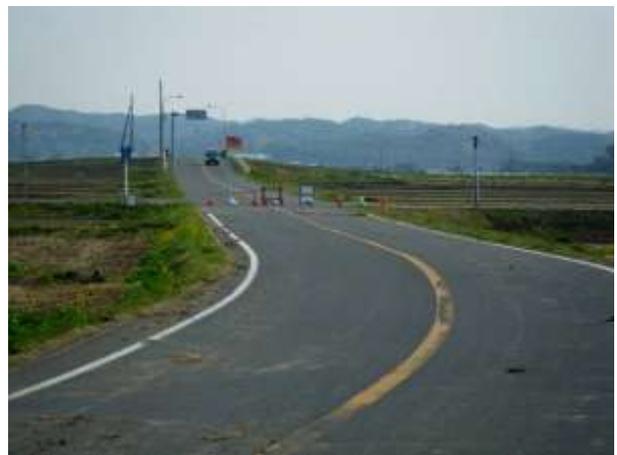
道路の亀裂（南向かい）（位置図の②）

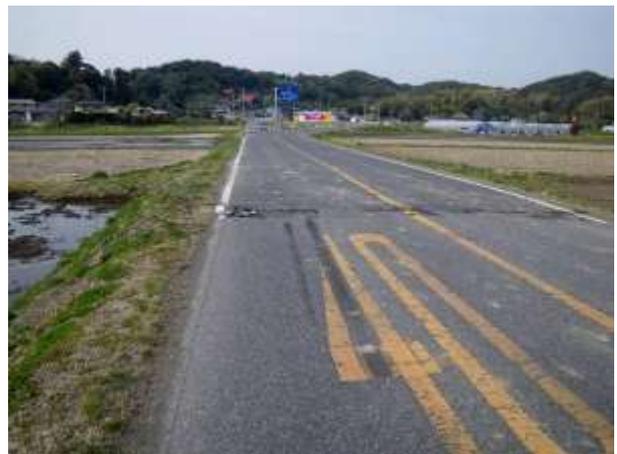
道路の亀裂（北向かい）（位置図の③）

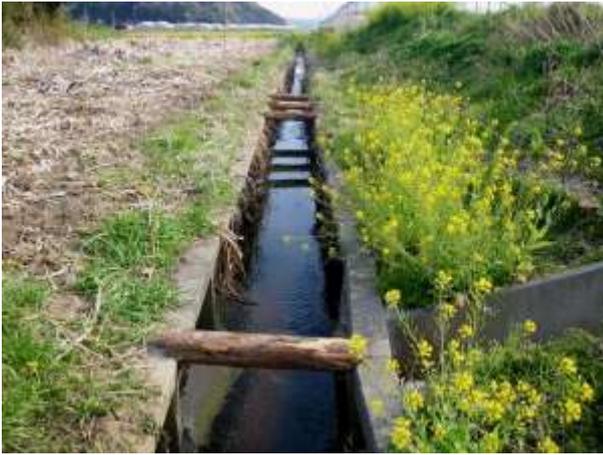
水路の座屈防止のために丸太で突っ張っている
(位置図の④)

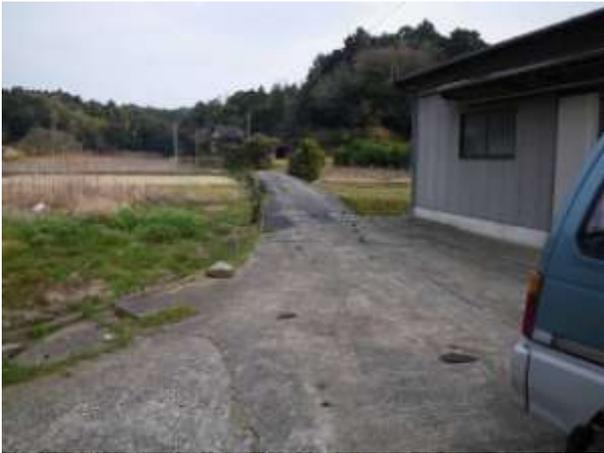
館山市大井の農道の損傷（位置図の⑩）

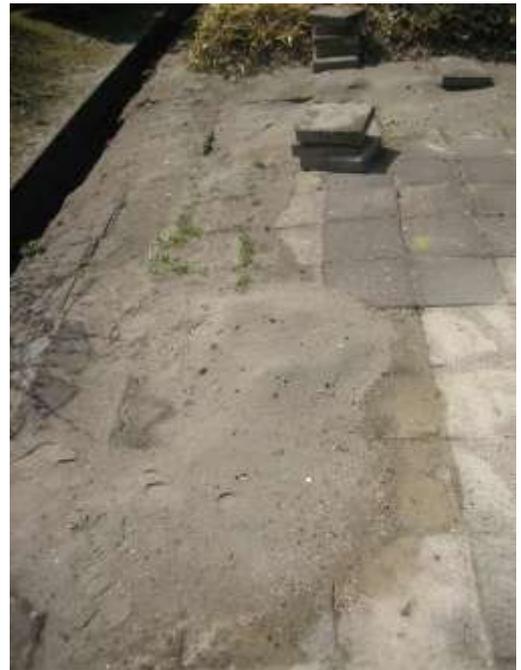
東屋周辺の噴砂

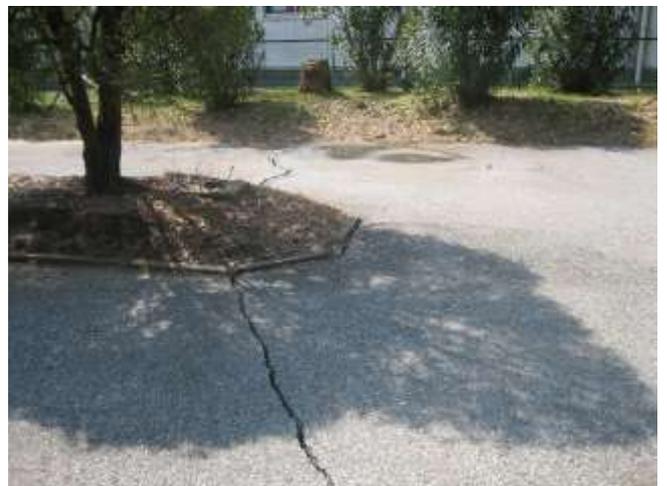
路面の亀裂
