# 平成 23 年（2011 年）東北地方太平洋沖地震による液状化－流動化現象と

## 詳細分布調査結果（第 5 報） 一千葉市美浜区東部―

2012 年 6 月 10 日作成  
千葉県環境研究センター

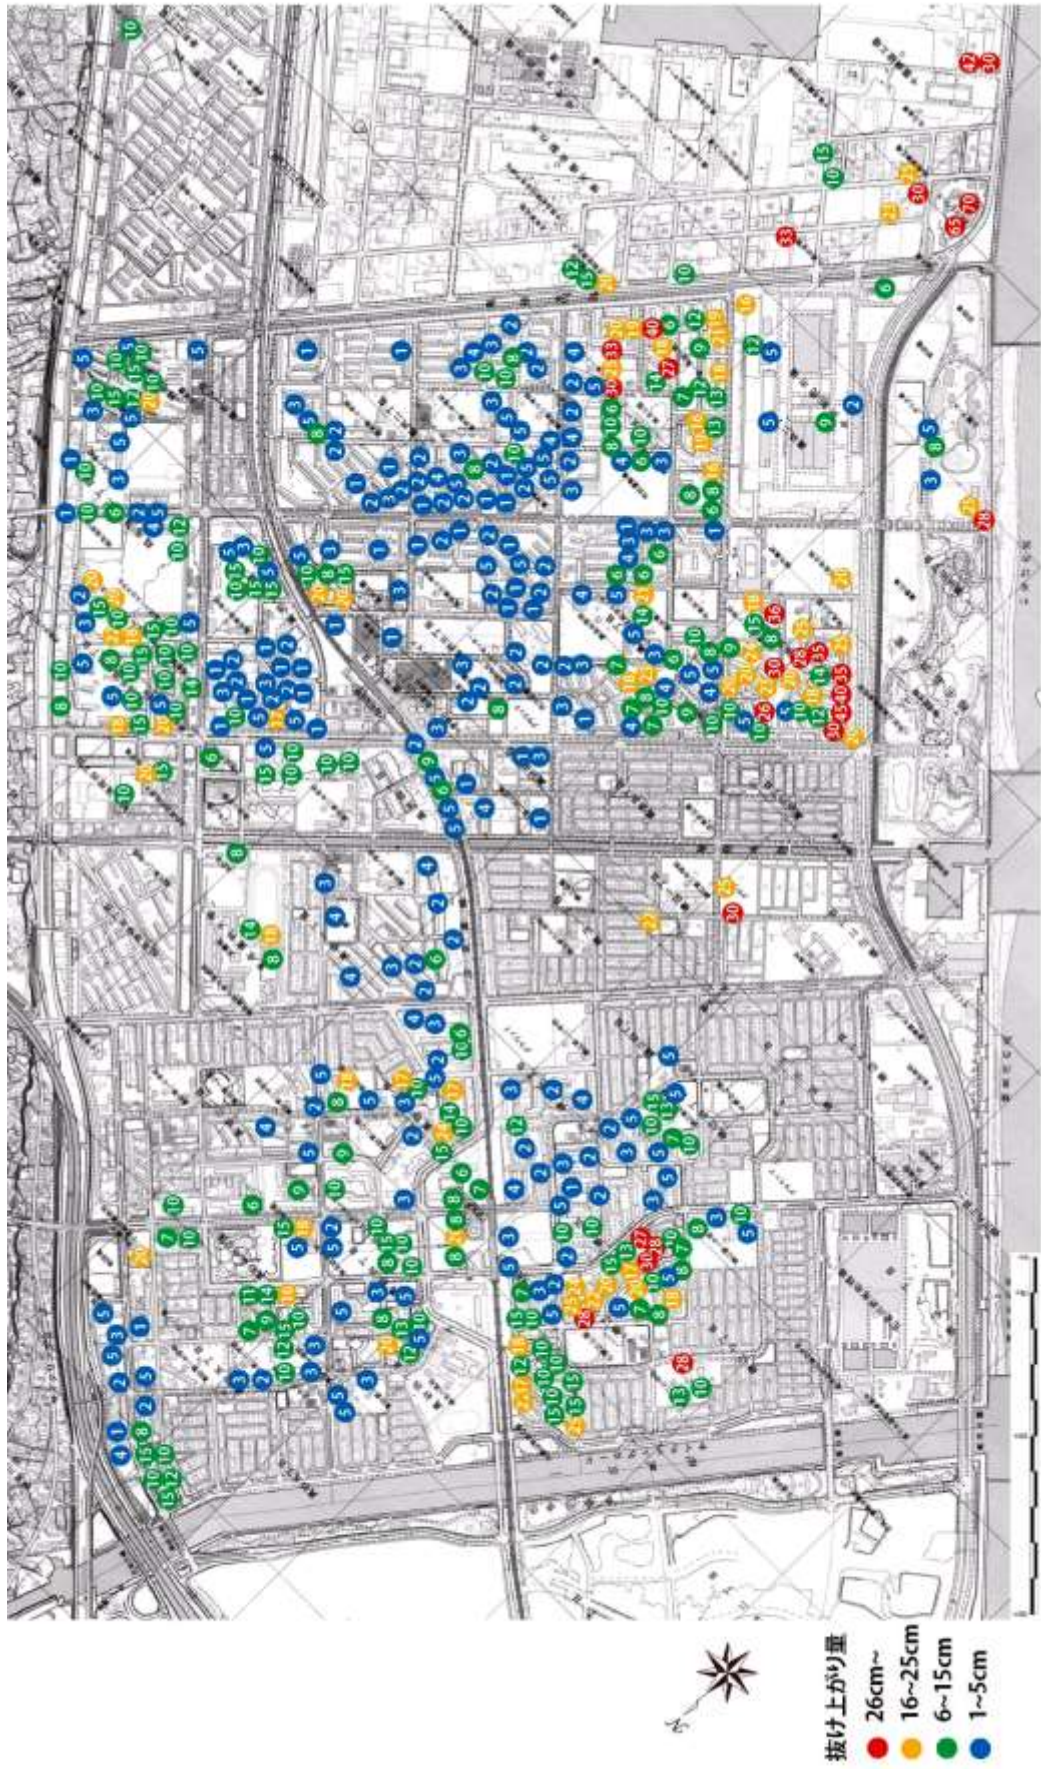
**抜け上がりの調査結果：**抜け上がり量を第 4 報と同様に 4 区分に色分けし、さらにその量を数字（単位は cm）で示したのが図 1-1 である。赤丸は 26cm 以上の抜け上がり、黄色は抜け上がり量が 16～25cm、緑は抜け上がり量が 6～15cm、青は抜け上がり量が 1～5cm である。なお、抜け上がりがないものは表示していない。これら抜け上がり量は、次に示す地表面の変形に関する調査と調和的である。抜け上がり量の赤は地表面の変形の A タイプ、黄・緑は B タイプ、青は C タイプにそれぞれ対比される。この分布の特徴に関しては、次の地表面の変形に関する調査の結果に合わせて述べる。

図 1-1 千葉市美浜区の花見川～黒砂水路における基礎構造物の「抜け上がり」量（≒表層の沈下量）

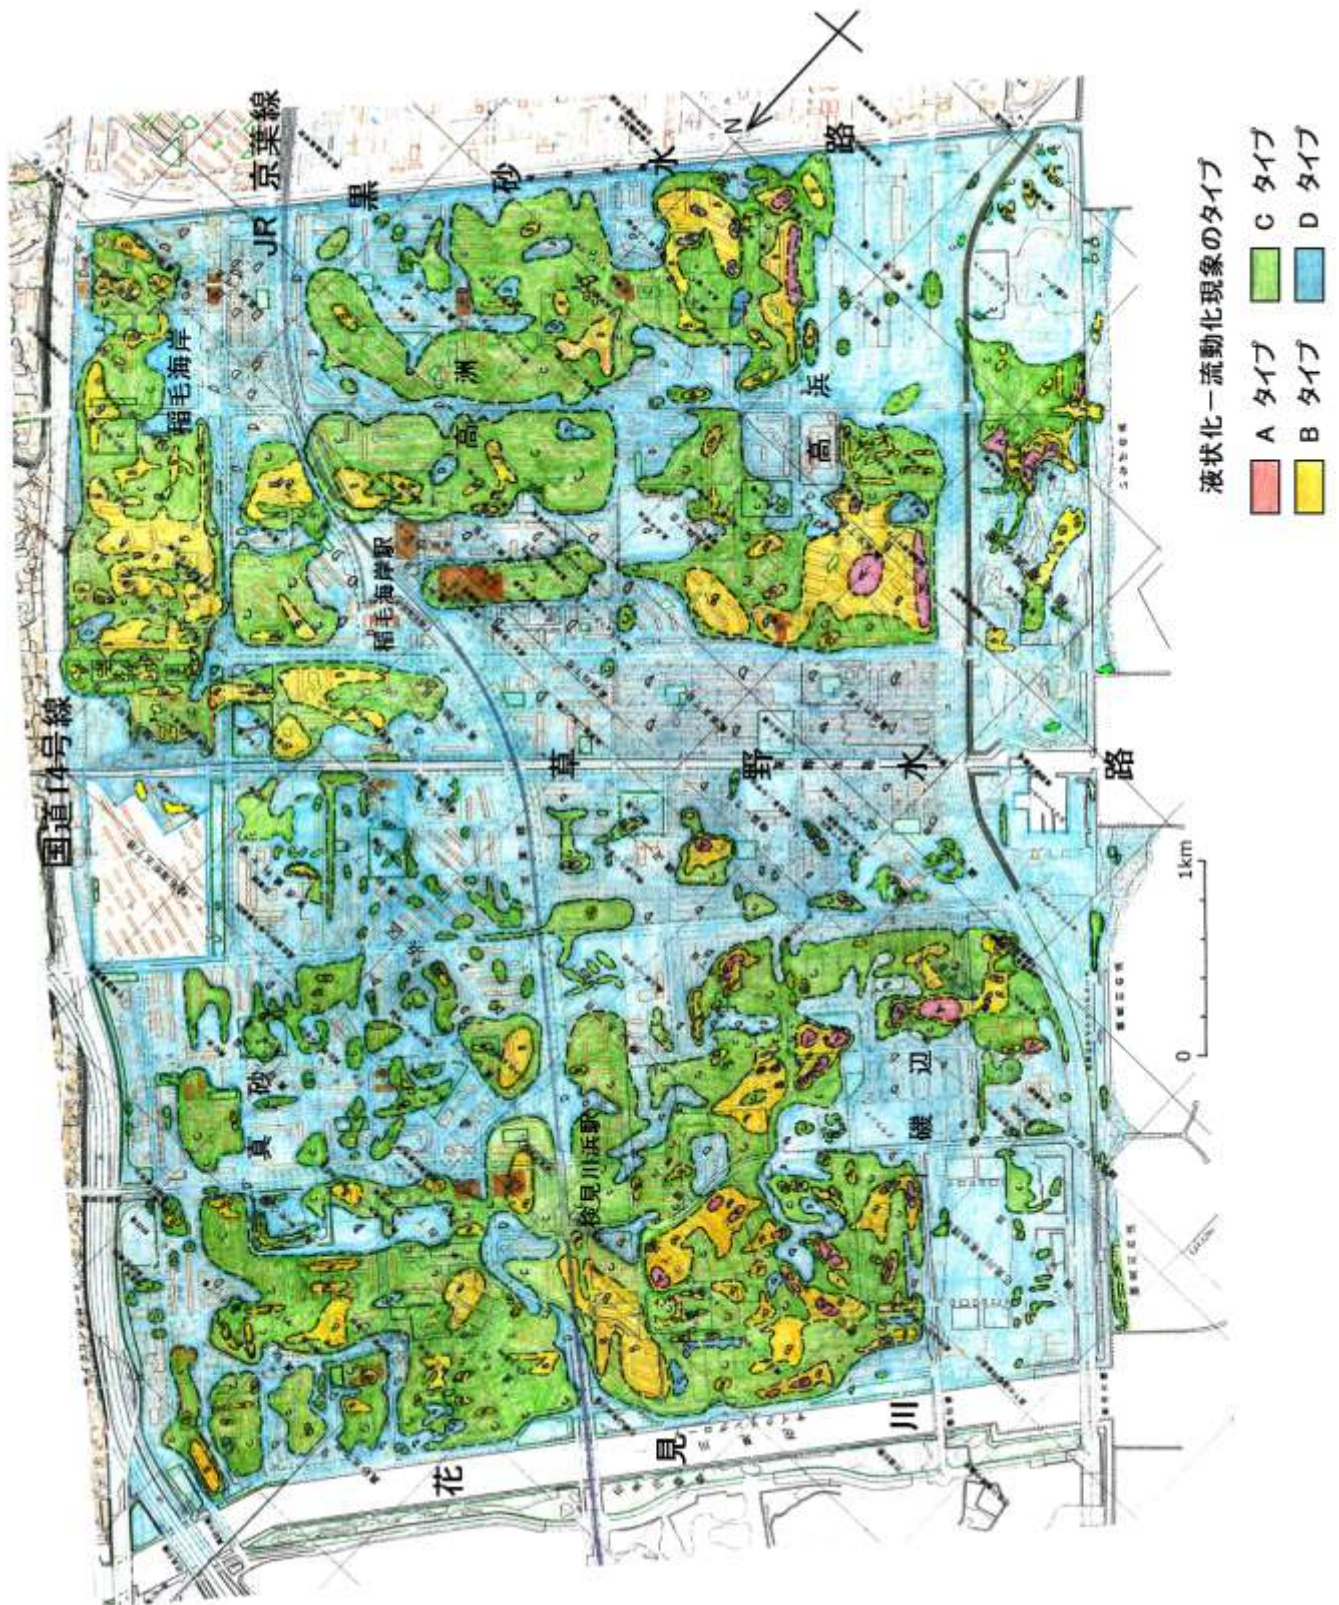
- ①液状化—流動化現象は旧海岸線である国道 14 号線よりも内陸側の自然地層である沖積層上にはほとんどみられず（工事などで掘り返した地点を除く）、旧海岸線以南の埋立地においてみられる。このことは、基本的には人工地層中で液状化—流動化現象が発生していることを示している。
- ②調査対象の埋立地は、三期に分けて埋立てられている（図 2-4）ものの、埋立て時期によって液状化—流動化被害に顕著な違いは認められず、また埋立地全域が一様に液状化—流動化しているわけではない。液状化—流動化被害は概ね北東方向に延びる帯状の分布をなすものの、D タイプの被害がみられない部分の中に、C タイプの被害が直径 200～500m の斑状に分布している。また、一般に C タイプの分布の中に B タイプが分布し、B タイプの分布の中に A タイプが分布している。

- ⑤A タイプは人工地層が厚くなる本層基底面標高が-2m 以深の部分に分布し、-2m 以浅にはみられない。なお、基底面標高-2m 以深は、第 3 期の埋立て範囲内にある（図 2-3）。
- ⑥A タイプ・B タイプは細長い分布形態をなす場合が多い。さらに、A タイプは細長い B タイプの中の一方の端に位置する場合が多い（図 2-1）。

図 2-1 千葉市美浜区の花見川～黒砂水路の埋立地での液状化—流動化現象による地表でみられる被害の状況。現象のタイプ区分は表 1 を参照。

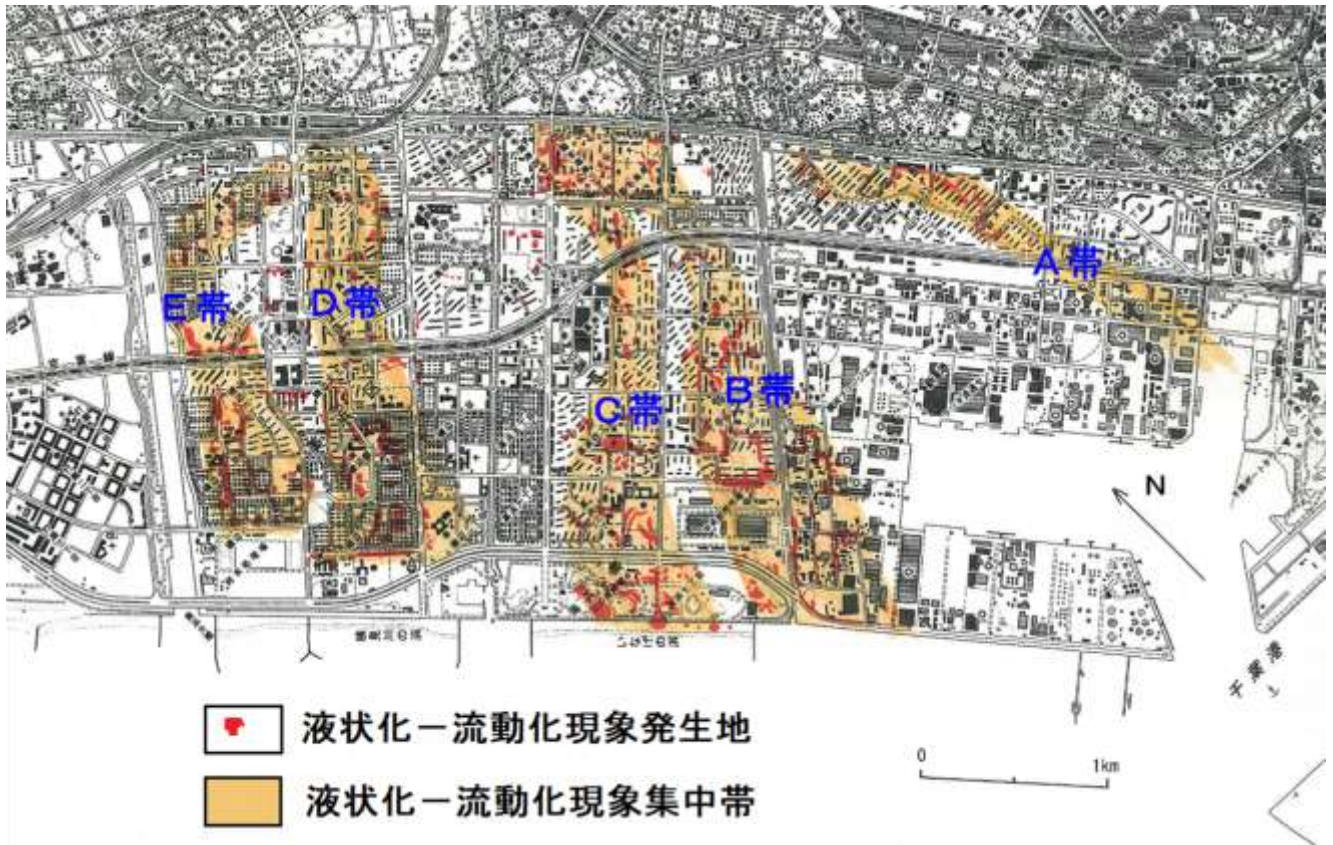
- ③概ね、本地震の第一報で示した噴砂の集中帯の B 帯・C 帯・D 帯・E 帯（図 2-2）の中に、A タイプ・B タイプの被害が集中する。C タイプの被害は、これら帯よりもやや広く分布する。
- ④A タイプ・B タイプ・C タイプは、沖積層や人工地層（埋立層や盛土層といった人為的に作られた地層。この地区では築山などの盛土層もあるので、一括して人工地層とした）が相対的に厚い部分にみられる（図 2-3）。

- ⑦規模の大きな噴砂がみられた部分（図 2-2）は A タイプや B タイプの被害となっている場合が多い。
- ⑧1987 年千葉県東方沖地震時に噴砂があった場所の多くでは、今回も液状化—流動化現象がみられ、A タイプや B タイプの被害となっている場合が多い（図 2-1 と図 2-4 を参照）。
- ⑨千葉県東方沖地震時に液状化流動化被害のあった中磯辺公園では、人工地層の層相分布と液状化—流動化

図 2-2 2011 年東北地方太平洋沖地震時の噴砂の分布とその集中帯（千葉県環境研究センター，2011）.

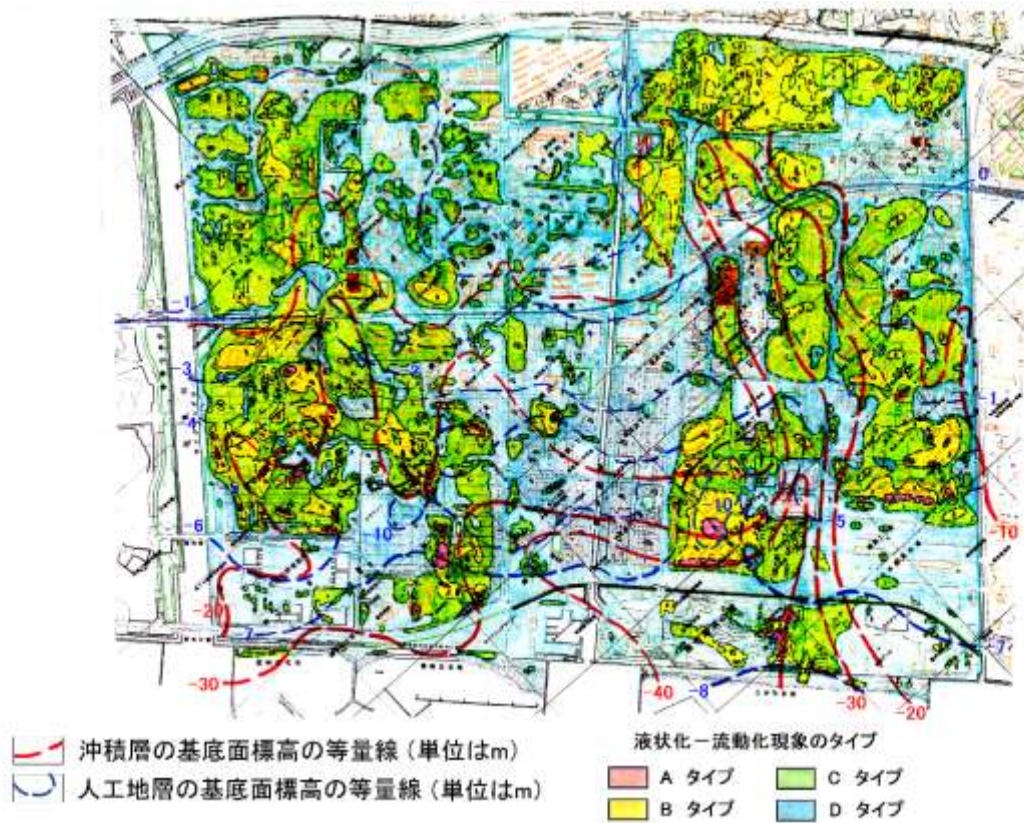
図 2-3 2011 年東北地方太平洋沖地震時の液状化—流動化被害の分布と人工地層・沖積層の基底面標高（加藤ほか，2012）分布.

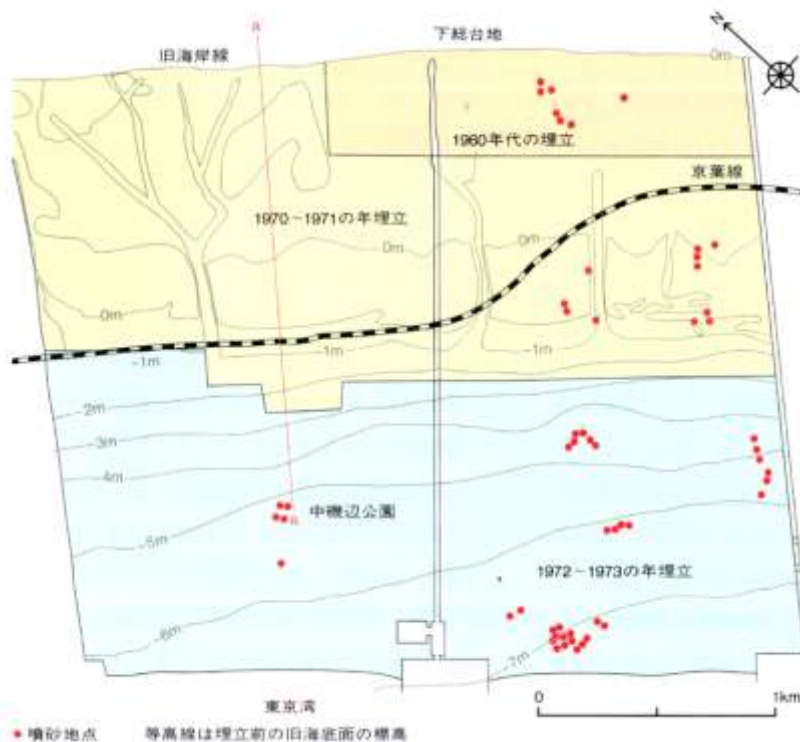
図 2-4 千葉市美浜区の花見川～黒砂水路の埋立地における埋立ての時期と 1987 年千葉県東方沖地震時の噴砂の分布 (楡井ほか, 1990 (英), 千葉県地質環境研究室 a, 2003)。

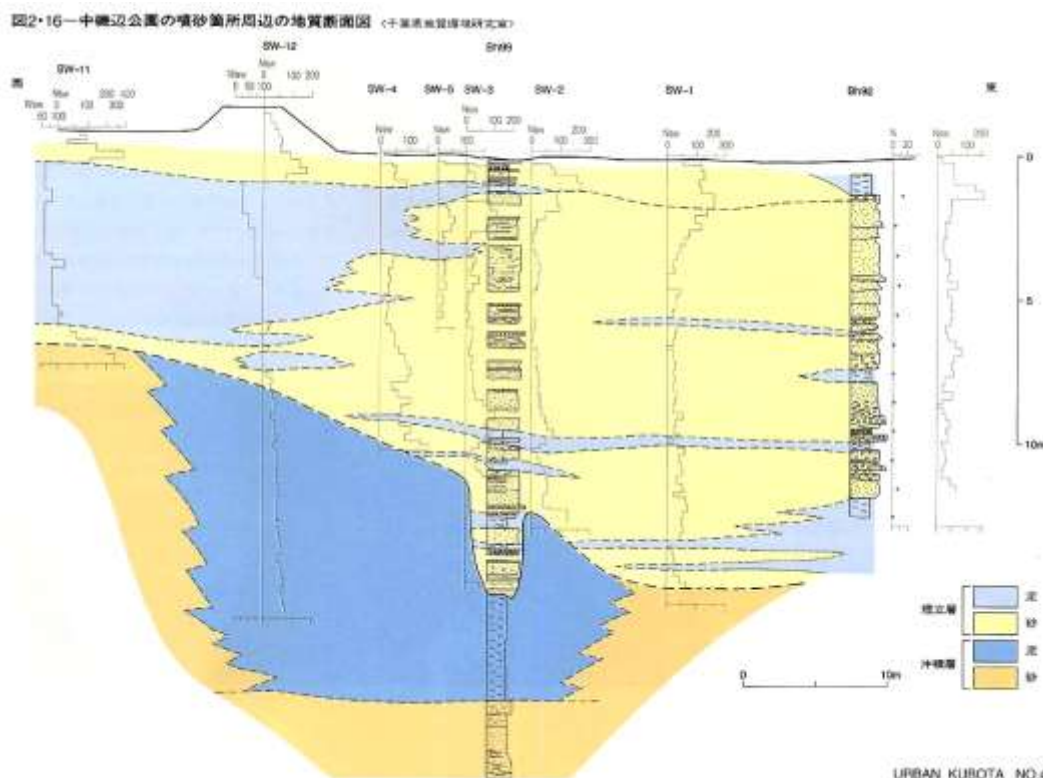
被害が一致している（風岡ほか，2011）（図 2-5）．すなわち，被害部分は人工地層の砂層の分布域では A タイプ・B タイプ・C タイプの被害がみられ，泥層分布域では被害はみられない．この人工地層の層相の側方変化は，砂層や泥層から構成される海底の地層を浚渫しサンドポンプ工法で埋立てる際の特徴と考えられる（風岡ほか，2001；風岡，2003；風岡ほか，2012；風岡ほか，2011（英））．

図 2-5 中磯辺公園での人工地層の層相の側方変化 (風岡ほか, 2000 ; 千葉県地質環境研究室 b, 2003) . 1987 年千葉県東方沖地震時には SW-3 付近で噴砂がみられた. 2011 年東北地方太平洋沖地震時には SW-5 付近より右側の人工地層の砂層分布域では全面的に液状化-流動化により 20~30cm の沈下が生じた (吉田ほか, 2012) .
