# 新潟県中越地域の地質・地質環境と2004年中越地震の地震活動の概要

風岡 修・楠田 隆・香川 淳<sup>1</sup>・楡井 久<sup>2</sup>

(1:千葉県環境生活部水質保全課地質環境対策班 2:茨城大学広域水圏環境科学教育研究センター)

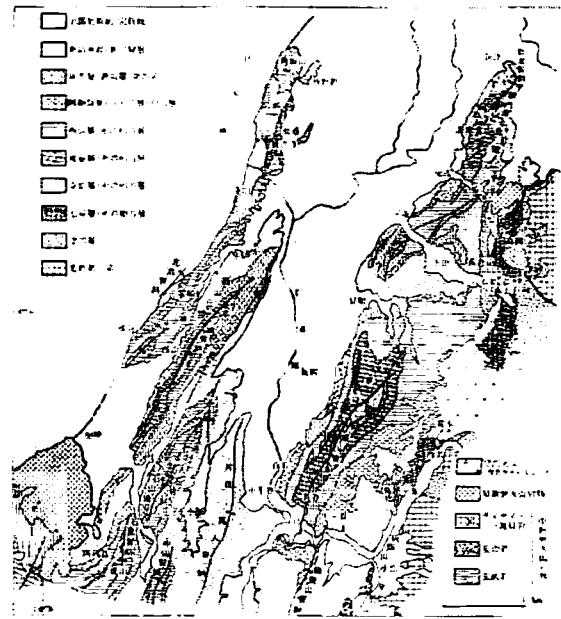
図1 新潟油田地域の地質図(小林原図1988)

この地域の地質図を図1に示す。この地域は、中生界の堆積岩の上に3~4kmを超える新生代層が厚く堆積している。また、北から北東方向に軸を持つ褶曲構造が発達している。東山は北北東から北東方向に伸びる軸を持つ東山背斜によって大まかに山体が形成されている。構成される地層は、背斜軸部に中期中新統の砂泥互層の寺泊層が分布し、これを取り巻くように後期中新統の砂勝ち砂泥互層の椎谷層、前・中期鮮新統の泥層主体の西山層、後期鮮新統の砂質泥層主体の白岩層、そして最も外側には後期鮮新統~前期更新統の礫・砂・泥の互層である魚沼層群が分布している。主に西山層分布域では、規模の大きな地すべりが多数発達し、ここを中心に棚田が形成され、非常に良質の米が生産されている。また、魚沼層群中の浅海成の厚い砂層からは良質な湧水がみられ、そこでは高品質な錦鯉が生産されている。

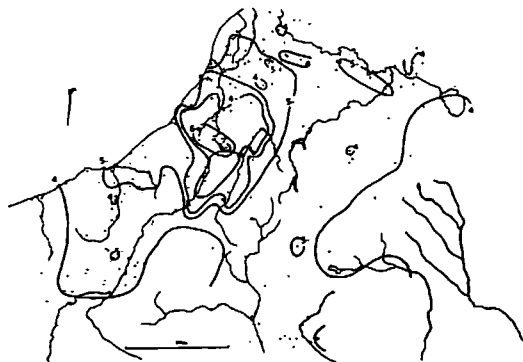
図2 中越地震本震の際の気象庁震度階の分布

各市町村の震度計のデータと、防災科学技術研究所のK-net およびKik-net のデータから図2を作成した。これより以下のような震度階の分布の特異性が認められる。

1. 震度6強以上のゆれは、北西方向の帯状の伸びをもっている。
2. 震度5弱以上のゆれの部分は、北東方向ないし北西の深部の断裂に規制された分布様式をもつ。
3. 中でも震度6弱のゆれの分布は、信濃川向斜に沿って、南西方向に帯状の伸びを持つ。また、震度6強

を囲むように刈羽村の方へ北東方向へ、その分布の張り出しがみられる。また、東山背斜・八石山背斜軸に沿って北東方向へ張り出して分布している。
