# 新潟県中越沖地震の地質環境災害に関する現地調査結果

## －その3 液状化－流動化被害の状況－

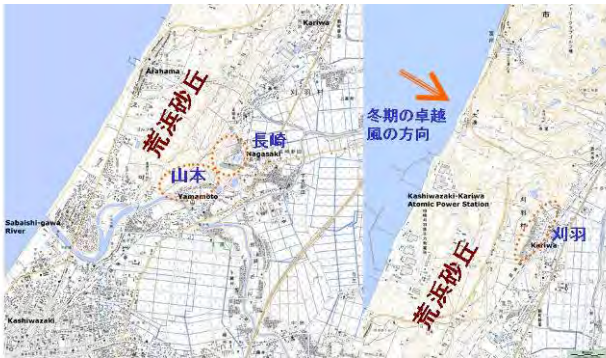
柏崎市北部～刈羽村の荒浜砂丘の内陸側斜面下部では液状化－流動化被害が広くみられた(図1参照)。また、柏崎平野内では、水域を埋めた部分で液状化－流動化被害がみられた(本章の一連の調査結果のその2の図1参照:P166)。以下にその概要を述べる。

図1 荒浜砂丘内陸側斜面の液状化－流動化被害(オレンジ点線内)の分布

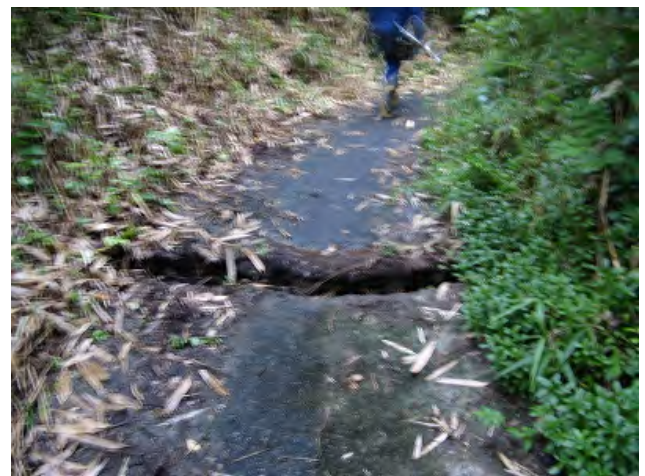
2.1 刈羽村刈羽：砂丘内陸側斜面下部をわずかに切り盛りして宅地造成されたところである。斜面下部では多くの場所で亀裂を伴う地すべり(図2)や、塀の倒壊がみられた。当地は湧水が多くみられ、まれに噴砂も見られた。2004年中越地震の際にも同様な被害があった。なお、在住者によれば1964年新潟地震時にも同様な被害があったとのことである。

図2 刈羽村刈羽(北緯37度25分49秒, 東経138度36分59秒付近付近, 砂丘斜面下部における亀裂, 斜面全体が傾斜方向にわずかに移動している。)

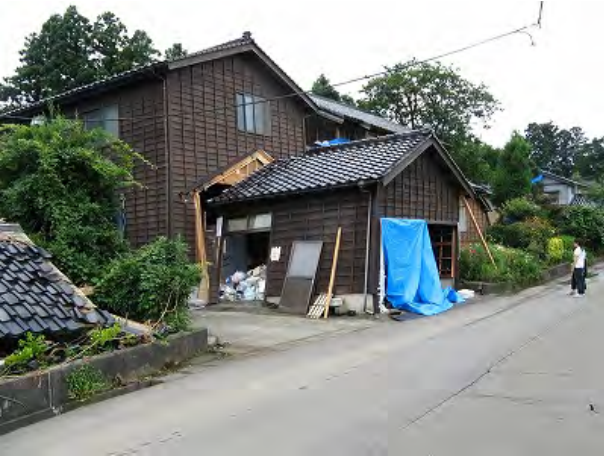
2.2 柏崎市長崎：砂丘内陸側斜面下部をわずかに切り盛りして宅地造成されたところである。また、一部には土木資材として大きく削り取られた部分もある。本地区には湿地化している西に延びる谷があり、この谷の南側は比較的急傾斜の斜面をなし、斜面下部で多くの家屋が倒壊した(図3)。谷の北側は緩傾斜の斜面であり、低地の縁を中心に液状化－流動化被害(図4)があった。

図3 柏崎市長崎（北緯 37 度 23 分 52 秒，東経 138 度 35 分 55 秒付近，沼の西側斜面上の家屋の多くは大きな損傷を受けた。）

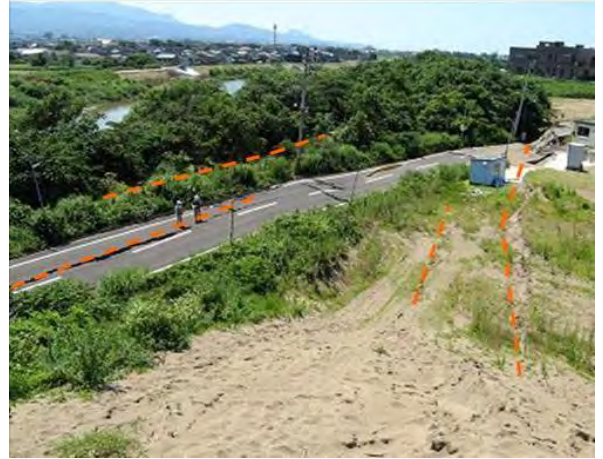
図6 柏崎市山本付近に発生した地滑り（北緯 37 度 23 分 38 秒，東経 138 度 35 分 5 秒付近，点線は亀裂の位置。）

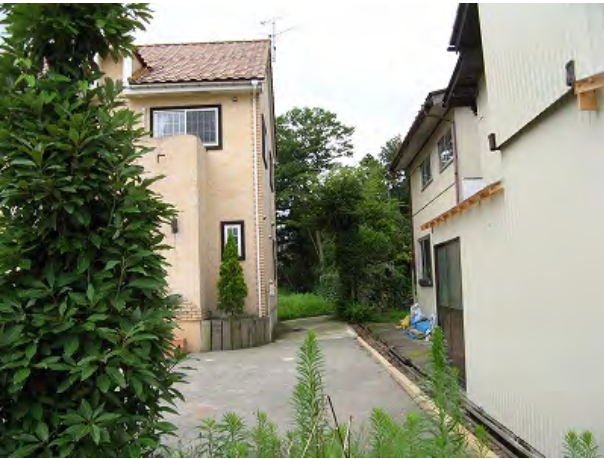
図4 柏崎市長崎（北緯 37 度 23 分 58 秒，東経 138 度 36 分 1 秒付近，沼の北の砂丘最下部では液状化一流動化による構造物被害が多く見られた。ここでは，建物の重みで地中に沈降している。）

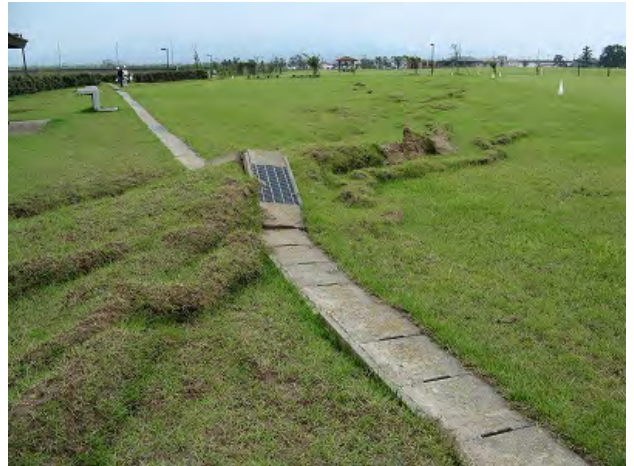
2.4 柏崎市橋場町鯖石川改修記念公園：ここでは旧河道内において、帯状に沈下が見られた。また沈下部分からみて外側に凸になるように芝生がめくれ上がっている。沈下部分の縁に沿って亀裂や噴砂がみられる(図7)ことから、旧河道内の砂層が液状化－流動化しこのような地表の変形が起きたものと考えられる。

図7 柏崎市橋場町鯖石川改修記念公園での液状化一流動化に伴う地表の変形（北緯 37 度 23 分 29 秒，東経 138 度 34 分 38 秒付近）

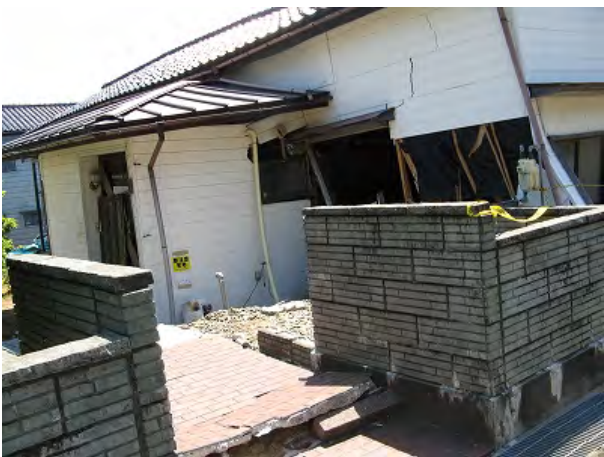
2.3 柏崎市山本：比較的最近の大規模造成地である。斜面の比較的上部から亀裂を伴う地滑りにより、多くの家屋が大きな損傷を受けた(図5)。この亀裂の西方延長は鯖石川におよび(図6)、亀裂内に噴砂が見られる。このことから、液状化－流動化に伴う地滑りと考えられる。

図5 柏崎市山本の造成宅地（北緯 37 度 23 分 38 秒，東経 138 度 35 分 19 秒付近，手前の道路と宅地との境界付近に亀裂がありここから斜面全体が傾斜方向へ動いている。）

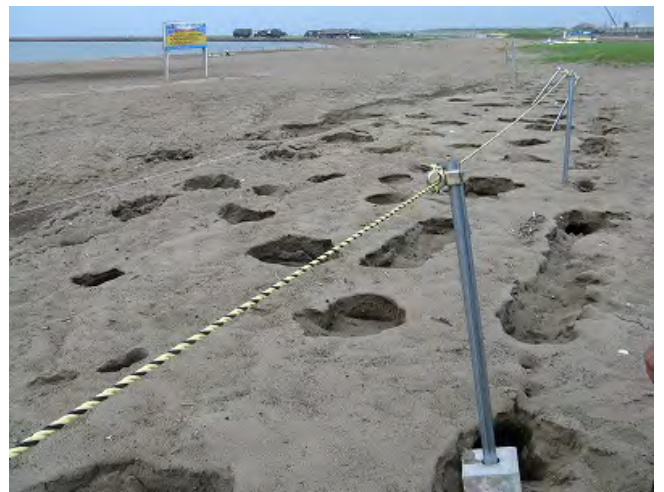
2.5 柏崎市西港町みなとまち海浜公園：当地は人工海浜である。陥没部分の中に噴砂がみられ、ポールが陥没部分に埋まっていることから、噴砂がありポールを立て柵を作った後、陥没したものと考えられる。ここから波打ち際にかけて噴砂を伴う円弧状の亀裂がみられる。これらは液状化－流動化にともなう地滑りによって形成されたものと思われる(図8)。

図8 柏崎市西港町みなとまち海浜公園の人工海浜にみられた陥没（北緯 37 度 22 分 17 秒，東経 138 度 32 分 42 秒付近）
