ガラス製造業における重金属汚染の事例

木内浩一 藤村葉子 上治純子

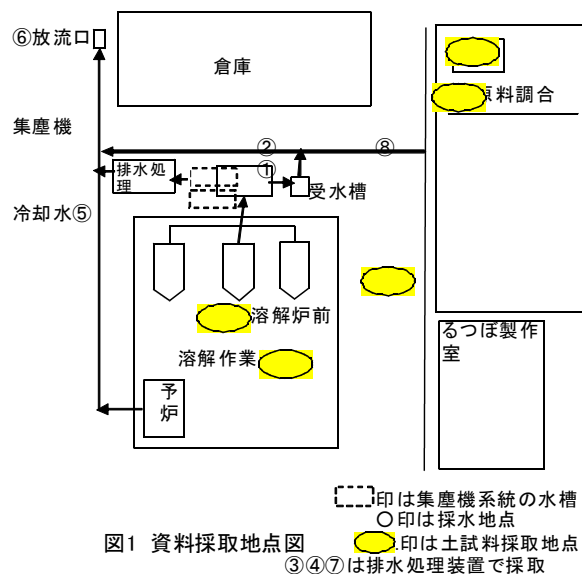
図1 資料採取地点図

水および土試料の採取場所を図1に示す。溶出量の分析は昭和48年環境庁告示13号による方法で行った。
