水産食料品製造業における膜分離活性汚泥法＋凝集沈殿処理の問題点

木内浩一 上治純子* 藤村葉子 小島博義

1 調査の目的

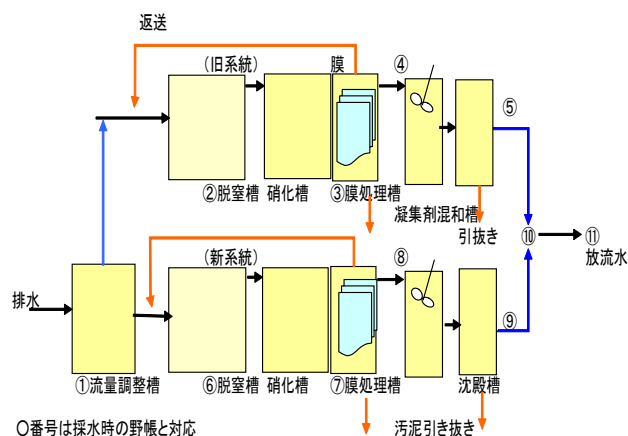
図1 排水処理工程図

1) ④（旧）膜処理後の水に汚泥フロックが目視で確認され、SS は 240mg/L であった。通常、膜処理後の SS は 2mg/L 未満であることから、膜に

亀裂等があるものと判断された。旧系統の②脱窒槽、③膜ろ過槽の MLSS がそれぞれ 2300 mg/L, 4300mg/L と低い原因は膜の亀裂による汚泥の流出と推測し、旧系統の膜を補修することを提案した。

2) 循環による硝化脱窒の進行を両系列で比較した。新系列では⑦膜ろ過槽で NO₃-N が 1.6mg/L であったが、旧系列では③膜ろ過槽で NO₃-N は 47mg/L となり、旧系列では脱窒が十分進行していなかった。新系列では⑥ S-TN（溶存性窒素）8.2mg/L, NH₄-N5.3mg/L であったが、旧系列では②脱窒槽で S-TN42mg/L, NH₄-N33mg/L と多く、膜の破損で流出量が増加した分、循環が不十分になったためと考えられる。

3) 凝集処理をした結果、S-TP（溶存性りん）は⑩合流地点 0.10mg/L ⑪放流水 0.18mg/L と低かったが、TP はそれぞれ、7.0mg/L, 2.5mg/L と高かった。また⑩合流点の水中に凝集フロックが目視で確認されたことから、凝集後の沈降が十分でないと推察された。

当該事業場の新、旧系列は膜を設置してからそれぞれ 3 年、7 年が経過している。旧系列の膜の破断箇所を補修したが、全体の透過流束は低下しているので、交換の時期といえる。流量が低下、変動するこのような状況下では、流量比例制御の機器に時間遅れが生じ、凝集剤の注入濃度が一定せず、所定の効果が得られない。また、循環のための返送がうまく働かず、循環比の適正管理ができにくい。

当該事業場では PAC550ppm を注入しているが、りんの除去効果が十分でない。他の凝集剤の使用を検討するなどの検討が必要である。また、最近の膜ろ過を採用した浄化槽はばっ気槽に直接凝集剤をいれる方式もある。この方式でのりん除去を検討する余地があると思われる。
