長期間汚泥を引き抜かない浄化槽におけるリンの処理状況について

木内浩一 中田利明 藤村葉子

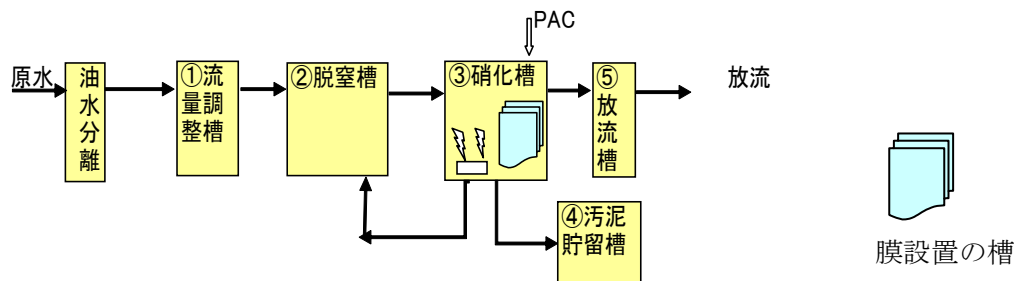
図1 水処理工程図

調査では図1に示す水処理工程の①~⑤の地点で採水し、BOD や TN、TP など各水質項目について測定した。測定した水質結果は表 1 に示した。硝化槽から脱窒槽への循環は行われているが、ポンプの運転時間が判らず、循環率は不明であった。脱窒槽の DO は 0.4mg/L であり、攪拌装置は稼働

④汚泥貯留槽で採水したところ、水は透明で懸濁物質はほとんどなく、汚泥貯留槽を使用している形跡がなかった。定期的な汚泥処分が必要であるにも関わらず、聞き取りによると汚泥の抜き取りは過去 1 年は行っておらず、汚泥の管理が不適切と思われる。

③硝化槽の MLSS は 12000mg/L あり、数字上では適切な範囲であるが、汚泥は黒色の粒子が懸濁しており、枯死した汚泥が腐敗した形跡がある。また、高い MLSS を考慮すると、硝化槽の DO が高すぎることから、汚泥日齢の高い汚泥や枯死した汚泥の割合が高く、有機物の分解および酸素の消費量が低くなっているものと推察される。

③硝化槽の汚泥中のリン含有率（TP-D-TP）/MLSS は 1.8 % で、汚泥中のリン含有量としては平均的な値¹⁾であり、現在のところリンが槽内に過剰に蓄積している形跡はない。溶存性のリンは注入した凝集剤と結合して、しばらく硝化槽内で安定しているが、このままの運転管理を続けていくと、嫌気状態の脱窒槽でリンが溶出し、現在の PAC 注入量では対応できなくなることが予想される。

したがって、PAC の注入を続行するほか、定期

的に汚泥を取り出して処分することが必要と思われる。適切な汚泥の処分が行われれば、流入の N/P 比が 7.3 となり、5 以上であることから TP の全量が汚泥中に取り込まれる計算になるため、PAC の使用を低減できる可能性もある。なお、汚泥の処分にあたり流入負荷量、汚泥量等の計算のもとになる現在の実態にあった排水量を把握することが必要である。

- 1) 現在行っている PAC の注入は当面、継続することが妥当と思われる。
- 2) 現在の排水量を把握し、流入負荷から汚泥の発生量を計算し、汚泥貯留槽を活用した適切な汚泥の引き抜きをすることが望まれる。
