# 弁当製造業の油分によるMF膜の閉塞について

木内浩一 中田利明 横山智子 藤村葉子

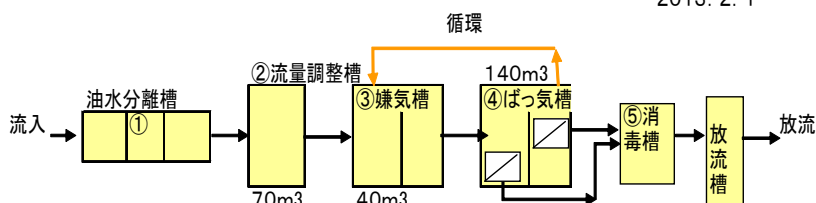
図1 排水処理工程図

排水処理方式は脱窒型の、膜分離活性汚泥方式である(図1)。仕出し弁当製造の排水原水には高い油分が含まれていることが知られているが、当該事業所はその対策としてグリーストラップを直列に 2 基設置し、毎日浮上した油分のスカムを人力で取り除いている。また、使い捨て容器等の採用、洗浄排水を減少させる対策を検討している。処理施設のうち、活性汚泥の槽容量は嫌気槽が 40m<sup>3</sup>、ばっ気槽は 2 槽合わせて 140m<sup>3</sup> あり、ばっ気槽 2 槽それぞれに平膜が設置されている。届出排水量は日平均 42m<sup>3</sup>、最大 100m<sup>3</sup> である。

2013 年 2 月 1 日に当該事業所の水処理施設を点検し、図 1 に示す個所で採水を行った。その分析結果を表 1 に示す。メンテナンスを受託した会社からの聞き取りによると、現在の排水量は約
