油分除去装置のない学校給食センターの排水処理について

木内浩一 横山智子 行方真優

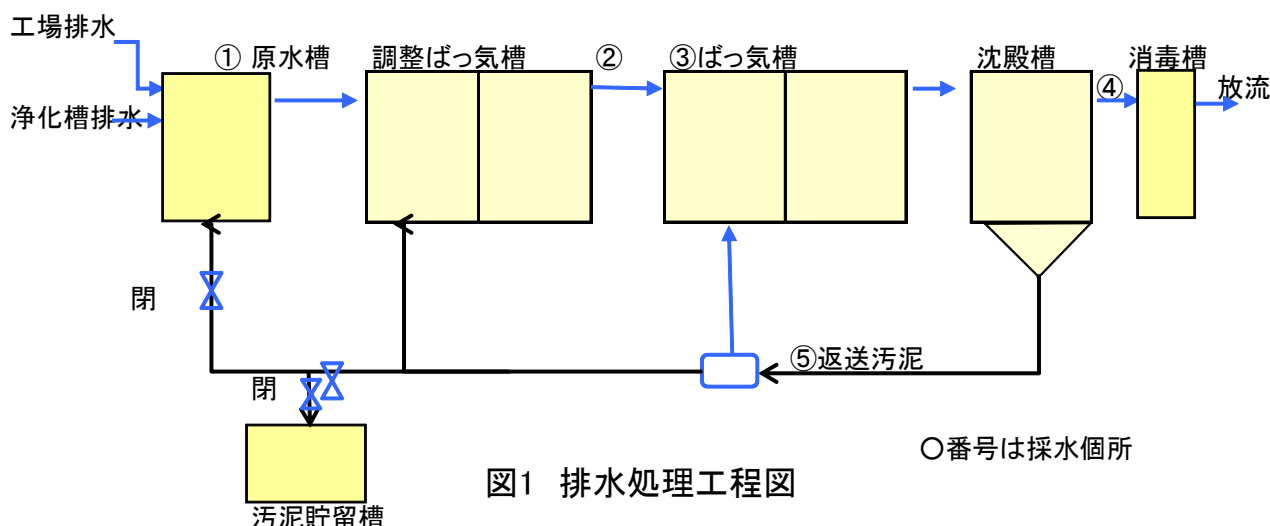
図1 排水処理工程図

排水処理工程の概要を図1に示す。そのうち①

から⑤の地点の箇所にて採水し、BOD、SS、窒素、リン等の分析を行った。その他、汚泥の計量器で流量を測定し、返送汚泥量を把握した。水質分析結果を表1に示す。
