# 印旛捷水路の放流口調査

横山智子 中田利明 飯村 晃\*

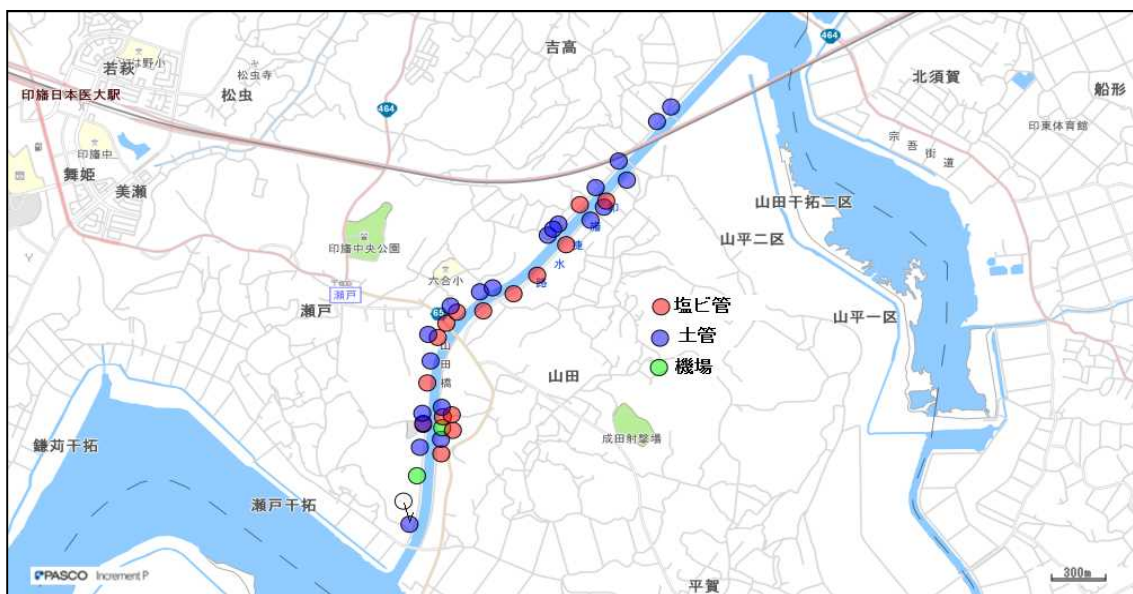
図2 流入管の場所

図2に確認した流入管をプロットし、表1及び表2に流入管の詳細を示す。表の地点番号は西印旛沼から北印旛沼に向かって右岸、左岸とし、西印旛沼から順番に地点番号を付した。
