捨石工における生物確認状況(約2ヵ月後の状況)

1-7 目標達成基準1に対する検証と評価

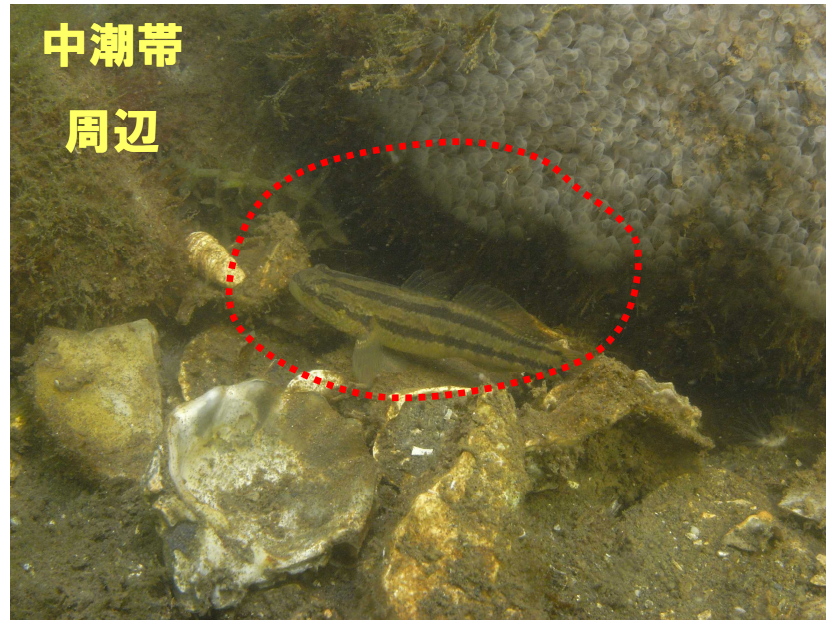
施工後約2ヶ月

- 捨石工部は、ハゼ類の隠れ場として利用されている。

捨石工の間隙で確認されたシマハゼ

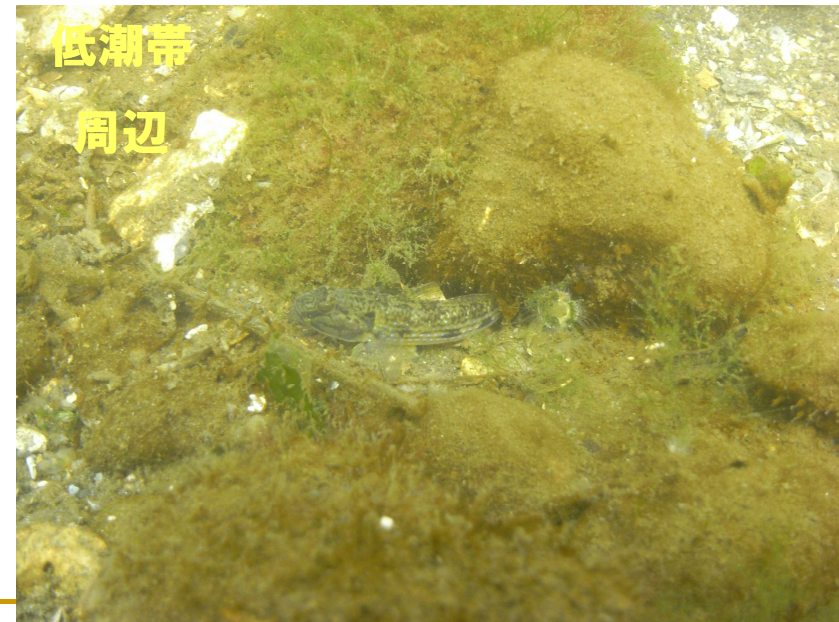
施工後約2ヶ月

隠れ場として捨石工の間隙
を利用するスジハゼ
