平成20年11月5日 第23回市川海岸塩浜地区護岸検討委員会資料

工事から2年後の検証・評価 < 防護 >

平成20年11月

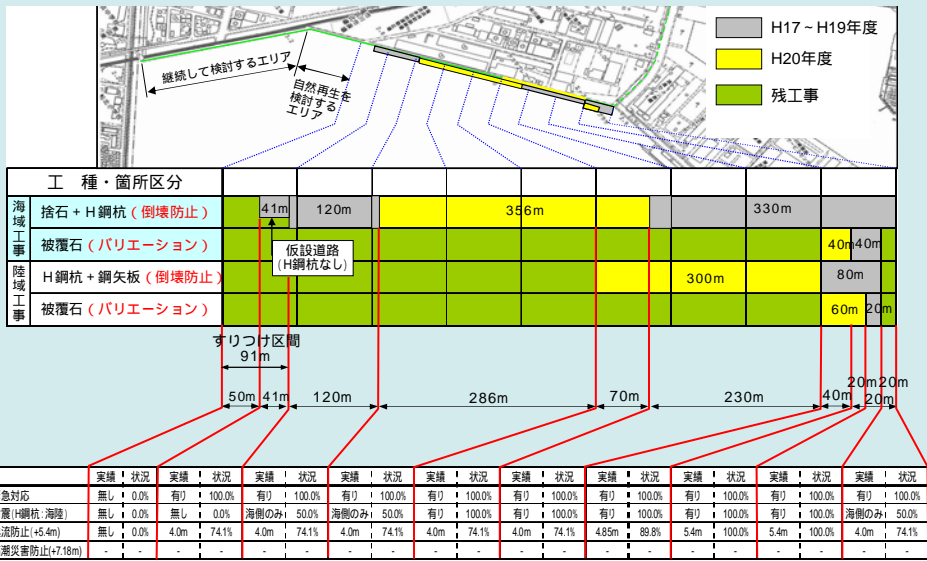
3. H20年度工事の検証結果(工区ごと)

上記 ~ の各評価については、(区間ごとの進捗率) × (区間延長 / 全体延長) の合計で算出します。
