モニタリング結果の施工直後での検証

平成18年11月
千葉県

塩浜地区護岸改修事業に関する順応的管理計画

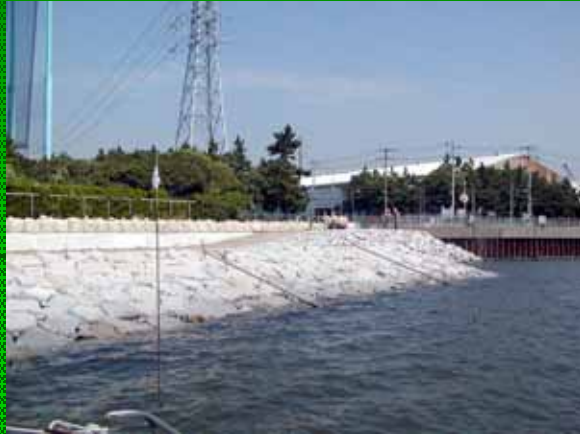
施工方法に関する委員よりの指摘事項:

「既設護岸を切り下げて施工するのは、波に対して危険なため、来年度からは改善するように」

【施工方法に関する改善点】

来年度施工に当たっては、既設護岸を出来るだけ切り下げない施工方法を検討、実施する。

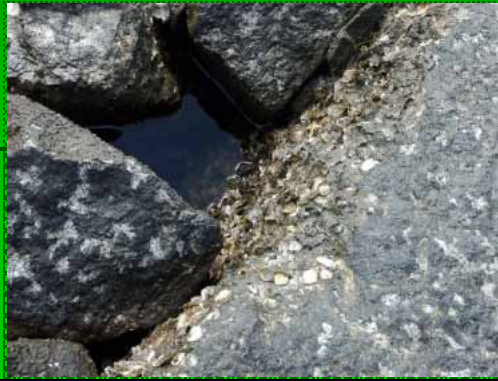
着生の初期段階であり、種類数は今後、変動することも考えられるが、**施工後約1ヶ月**の段階で、ほぼ施工前の水準に達している。

工事区域における潮間帯の種類数比較 (ベルトトランセクト法)

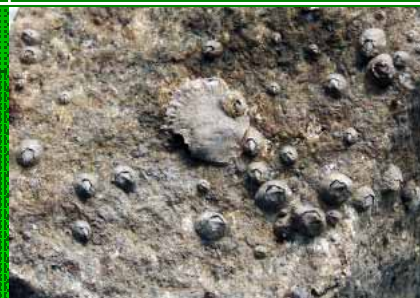
生物種により着生密度にばらつきがみられるが、**施工後約1ヶ月の短期間**で、一定水準の着生が確認されている。着生密度のばらつきは、生活史の違いにより着生のピーク時期が異なるためと推測される。

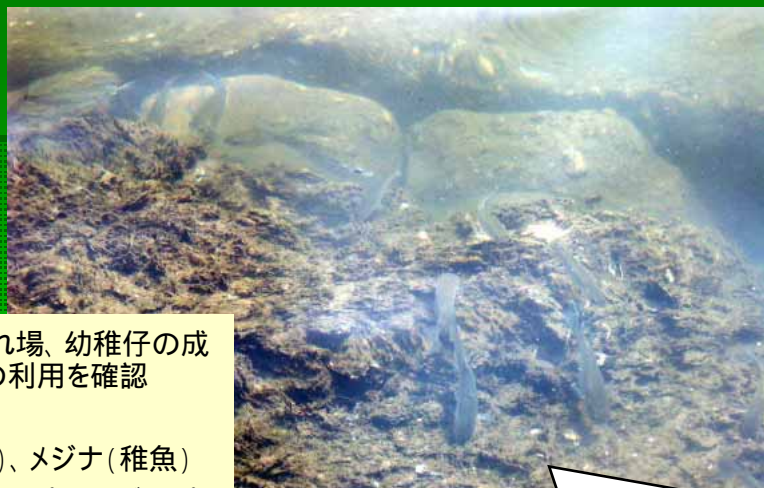
採餌場、隠れ場、幼稚仔の成育場としての利用を確認

・ボラの稚魚が採餌場(石積み表面の藻類)を採餌)、また隠れ場として利用している状況を確認
・石積部は周辺部に比較して透明度が高い様子がみられた。

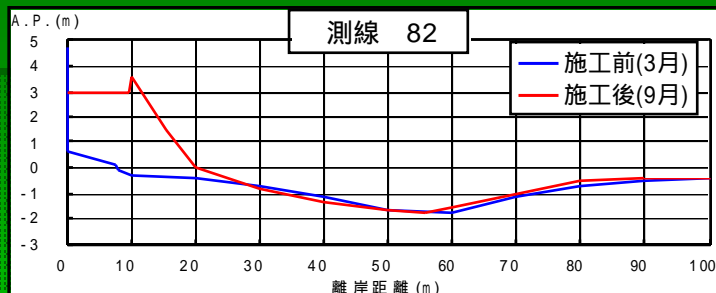
海底地形については、施工前後での地形変化の変動幅は、最大20cmであった。

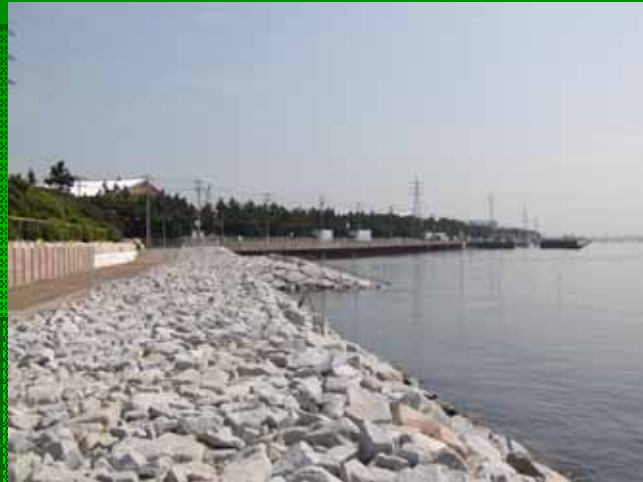
現地検討会等での
指摘事項

- ・石だけで殺伐感がある。
- ・のり肩が直線的すぎる。
- ・水際部(のり先)が直線的すぎる。
