夷隅川の植物

- ・夷隅川流域の植物相の特徴
- ・現地踏査の概要

大場 達之

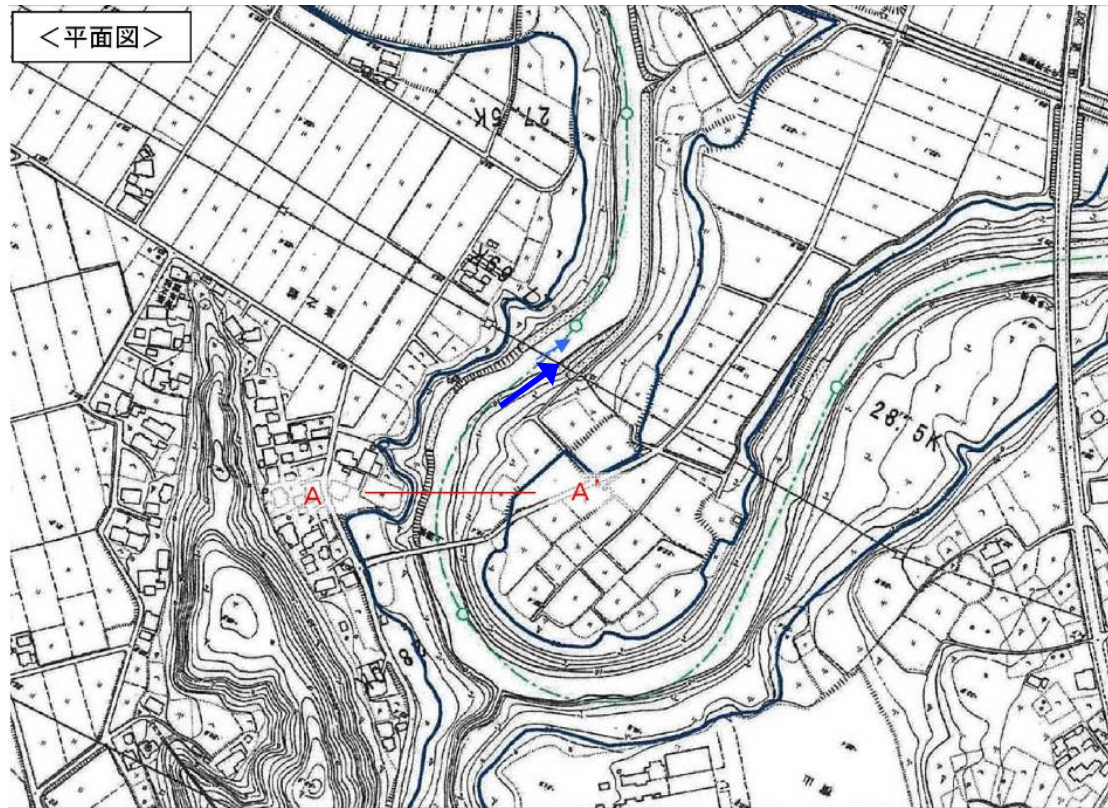
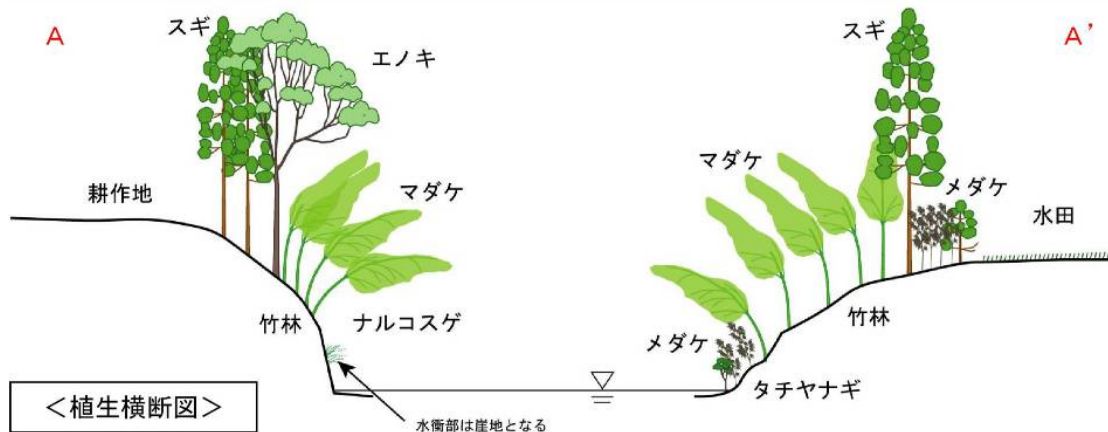
(1) 大多喜・上瀑橋(28.0km地点)

左岸: 崖地の水衝部であり、自然な地形が維持されているので、改修にあたっては、極力この形状を保全されたい。

右岸: 水裏部で砂が堆積している上に植生が生えている。
改修にあたっては、同様の環境が再生できるよう、掘削面の勾配等に配慮する。
また、掘削する場合は表土を取り置き、掘削後に表面にまくと、植生の回復が早まる。

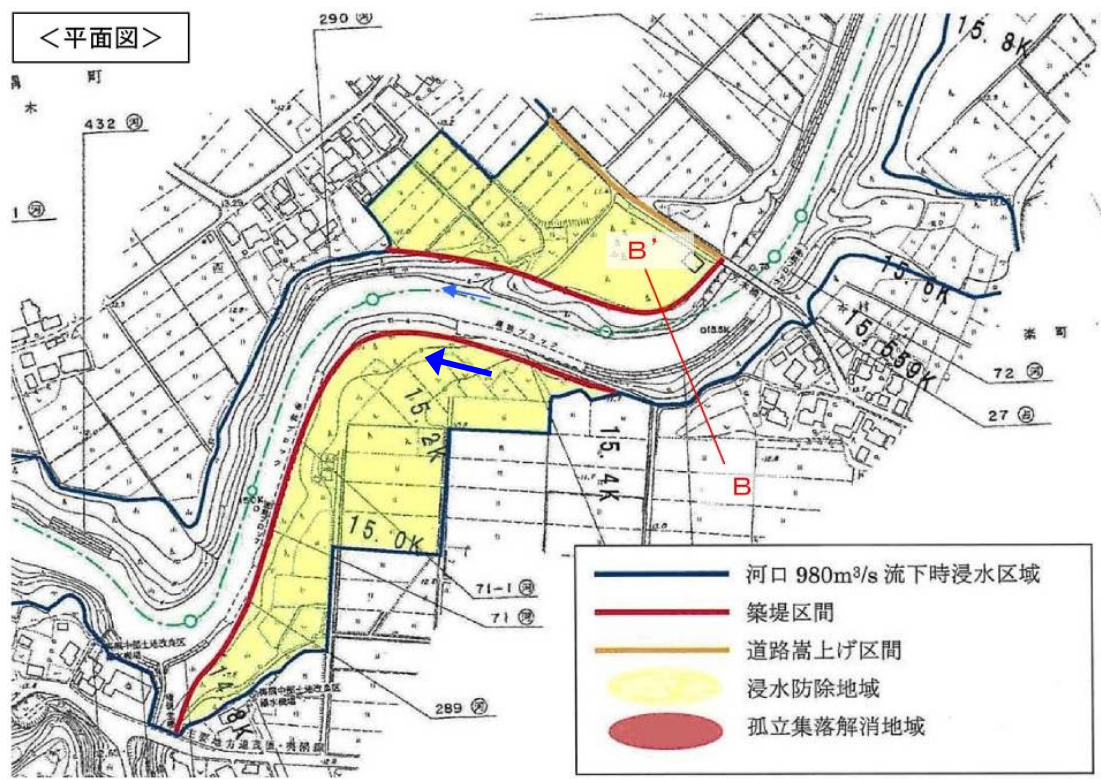
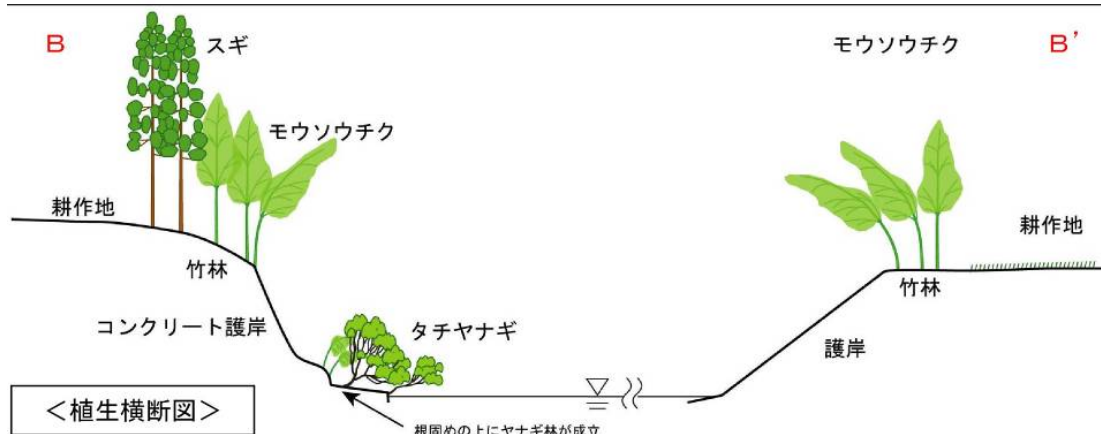
(2) 万木橋(15.0km地点)

左岸:根固めはヤナギで覆われておりよい環境となっている。周囲で同様に改修する場合には、この形状を参考にするとよい。

左岸:植生横断図地点の下流側にあるアカメヤナギ林は、改修により影響を受けるが、二次的な林なので問題にはならない。

右岸:カゴマットによる護岸が設置され、植生が見られる。カゴマットは土が詰まらなければ植生回復が遅くなるため、経過を観察し、植生回復状況によっては周囲の土砂をかぶせるなどするとよい。

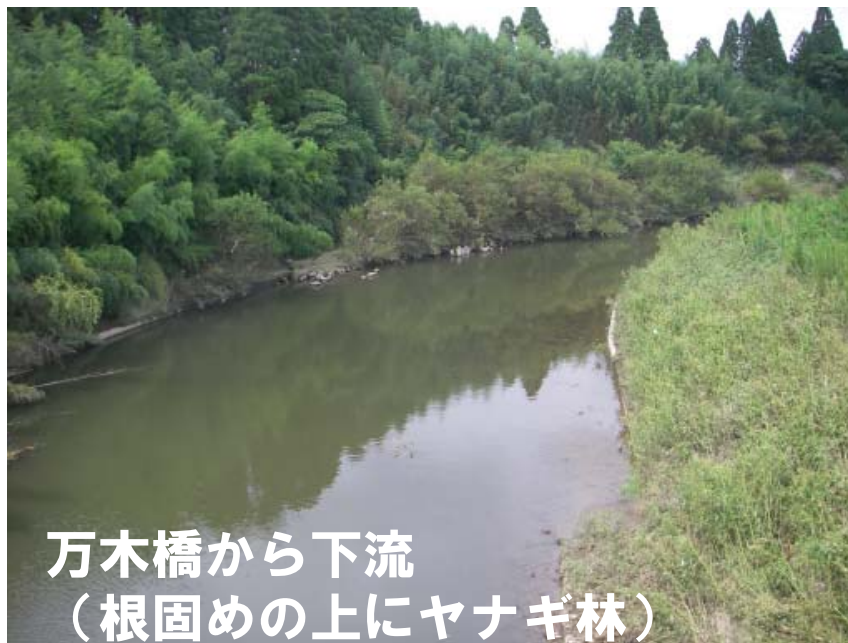
万木橋から下流
(根固めの上にヤナギ林)

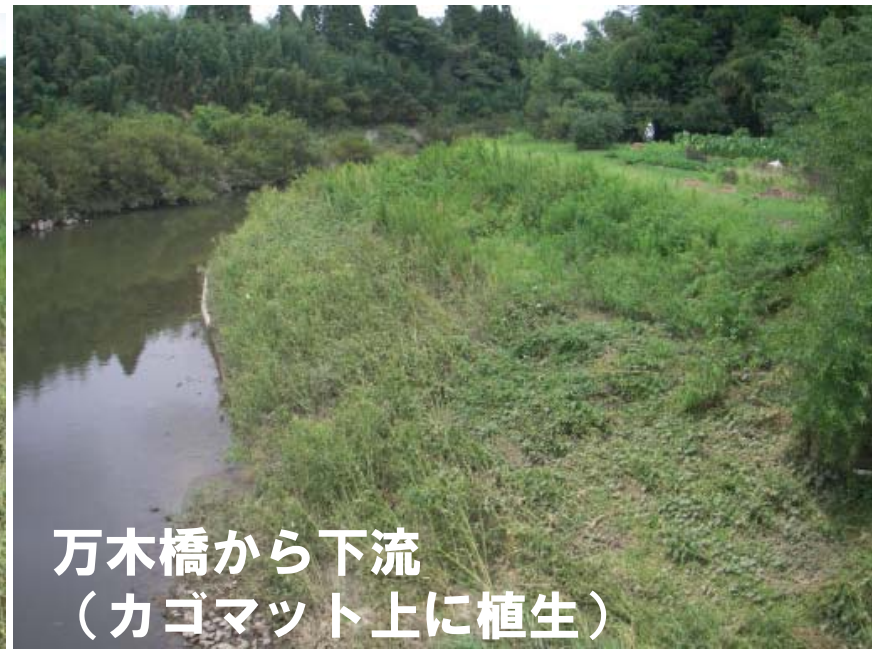
万木橋から下流
(カゴマツト上に植生)

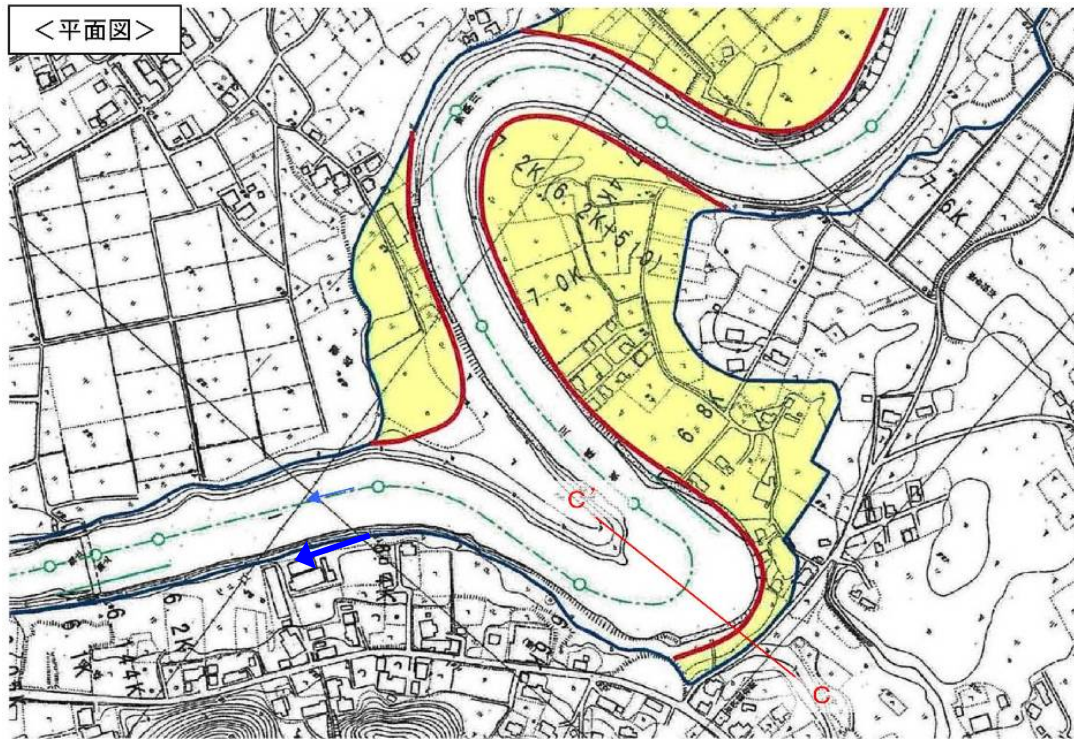
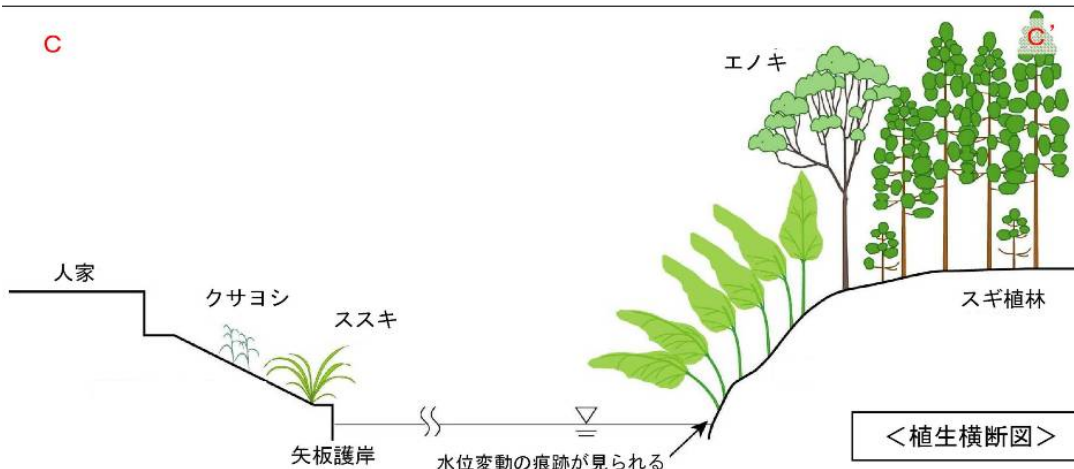
(3) 桑田湾曲部(6.5km地点)

左岸: 民家により改変されているため、特に留意することはない。

右岸: 水辺はマダケやメダケ、平坦地にスギやコナラ、スダジイ、タブノキなどが生育する環境が自然に近い植生となっている。湾曲の突端部は典型的な自然の植生分布を見ることができる。可能であれば、突端部は残すように配慮されたい。

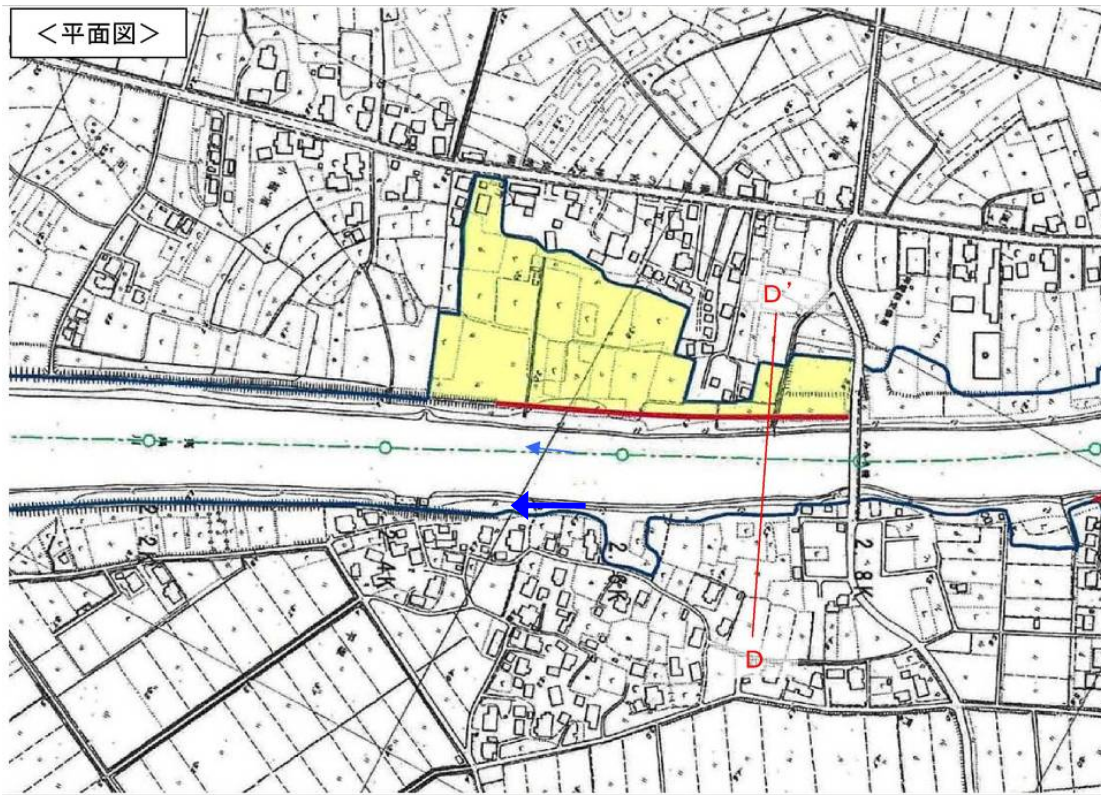
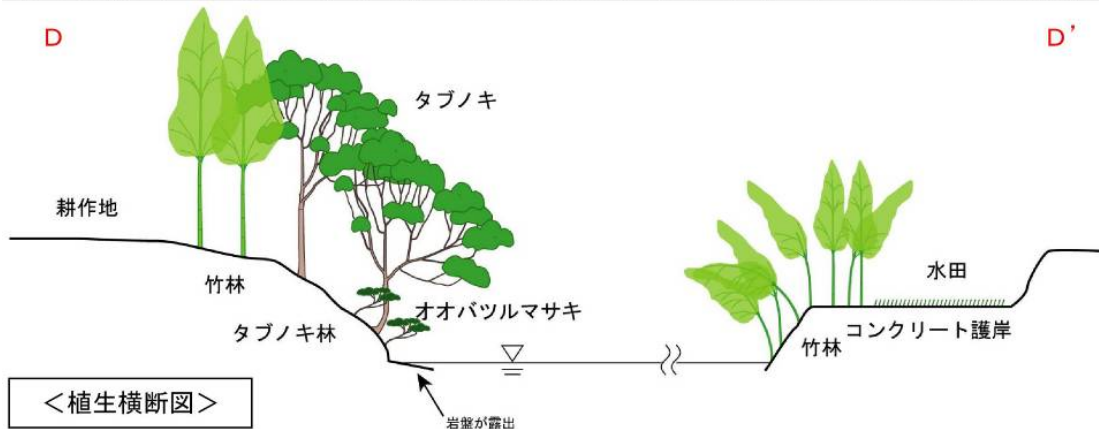
(4) みさき橋(2.5km地点)

左岸: タブノキ林は、マダケ林からタブノキ林へと変化しつつある林である。自然な環境が維持されていることから、タブノキ林は残すように配慮されたい。

右岸: 人為的に改変され、竹林およびコンクリート護岸となっている。改修にあたっては、対岸や上下流と景観的に調和するよう、植生回復に努めたい。
