## 平成24年度モニタリング調査計画

## I. 目標達成基準に対する検証・評価

## 1. 潮間帯生物の定着状況と検証評価

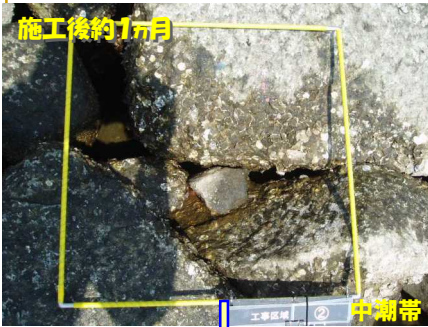
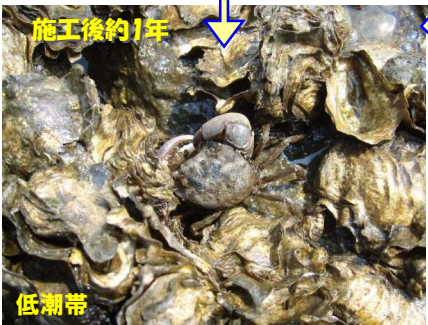
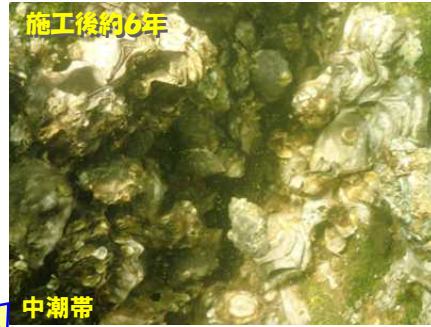
(1) ハビタットとしての基盤の形成  
マガキの着生と増加

- 初期段階より着生。以降、着実に被度が増加。他の生物に生息空間を提供
- 施工後約1年後には、マガキの被度は40～50%に達した。
- 3年5ヵ月後よりマガキの被度が低下したが、5年後には新たに小型のマガキが着生、再び被度の回復がみられ、6年後もマガキの着生を40%の高被度で確認した。

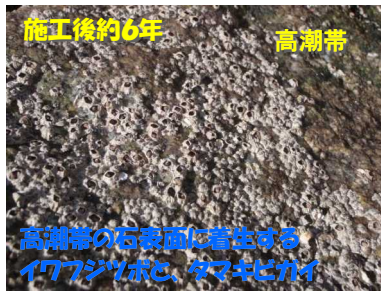
高潮帯の石表面に着生する  
イソシツボと、タマキビガイ

高潮帯では施工前に優占していた、タマキビガイやフジツボ類が優占して確認されるようになった。

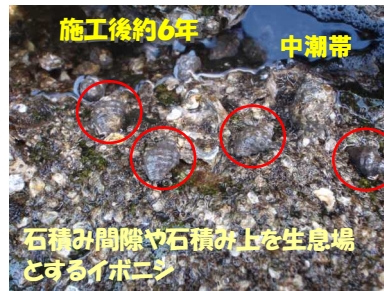
石積み間隙や石積み上を生息場とするイボエシ

中潮帯では着生したマガキや石積み間隙・石積み上を生息場とするイボエシ、カニ類などが確認されている。

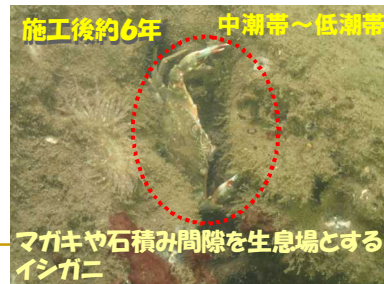
マガキや石積み間隙を生息場とする  
イシガニ

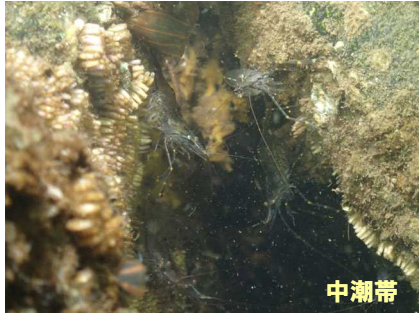
施工後約6年  
石積み間隙で確認されたスジエビ属

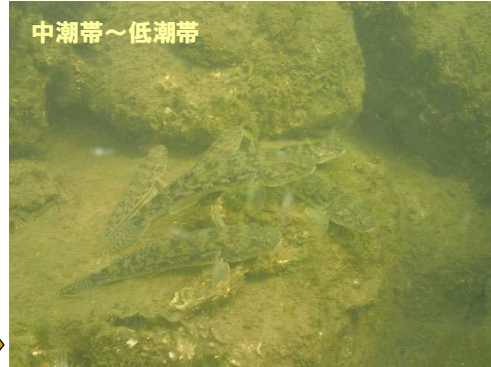
- 石積護岸は、ハゼ類・ギンボ類の採餌場、隠れ場、幼稚魚の成育場として利用されている。

施工後約6年  
石積の間隙を隠れ場として利用するマハゼ

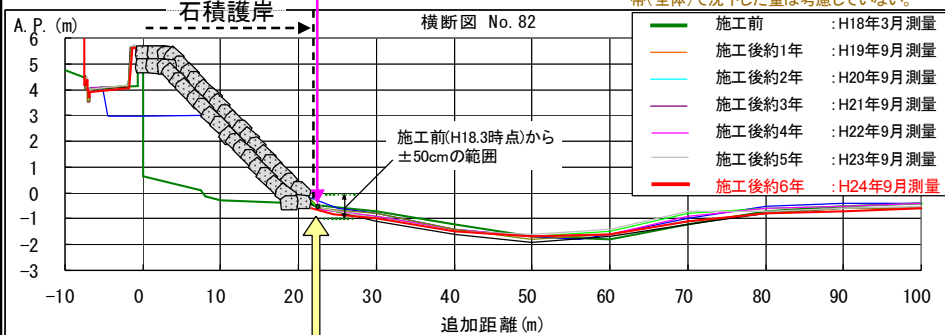
のり先における著しい地形変化はみられない。

施工前(H18年3月)と約6年後(H24年9月)を比較すると、地形変化は-9cm程度であった。検証場所における地形変化は、検証基準( $\pm 0.5\text{m}$ 以下)を満たしている。

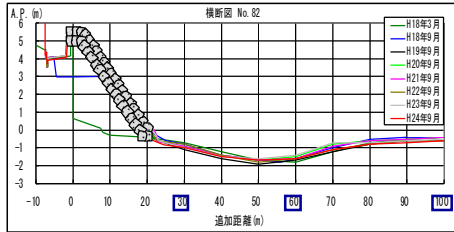
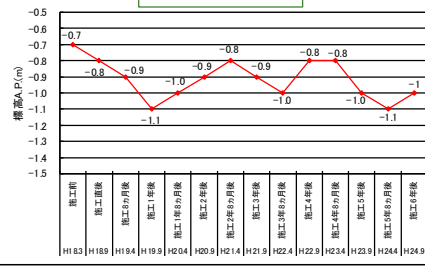
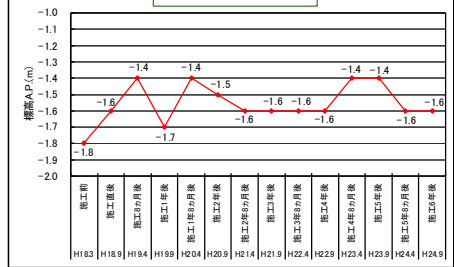
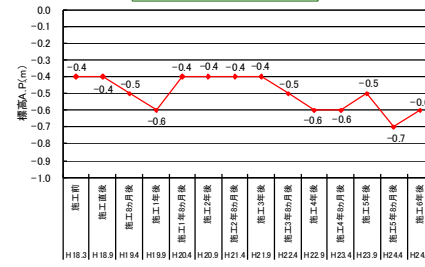
## 1工区（測線No.82）の各地点地盤高の変化

石積護岸沖合の各地点の地盤高の変化を時系列でみると、現時点で顕著な地形変化や一定の傾向はみられない。

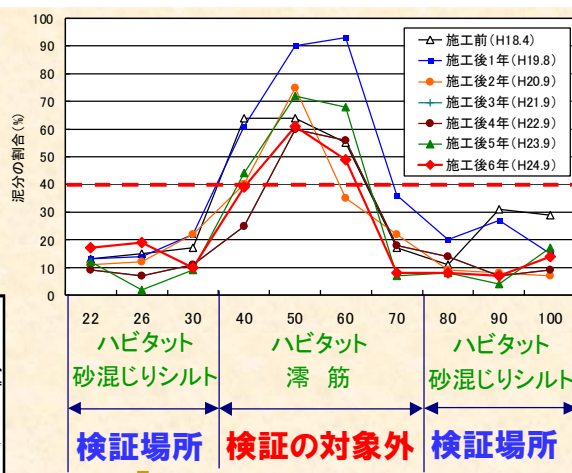
### 1工区(測線No.82)における泥分の割合の変化

検証場所における泥分の割合は、検証基準(40%以下)を満たしている。
