令和5年度  
第1回千葉県農林公共事業評価審議会  
事後評価No.3

治山事業  
防災林造成事業  
山武市蓮沼木地区

北部林業事務所

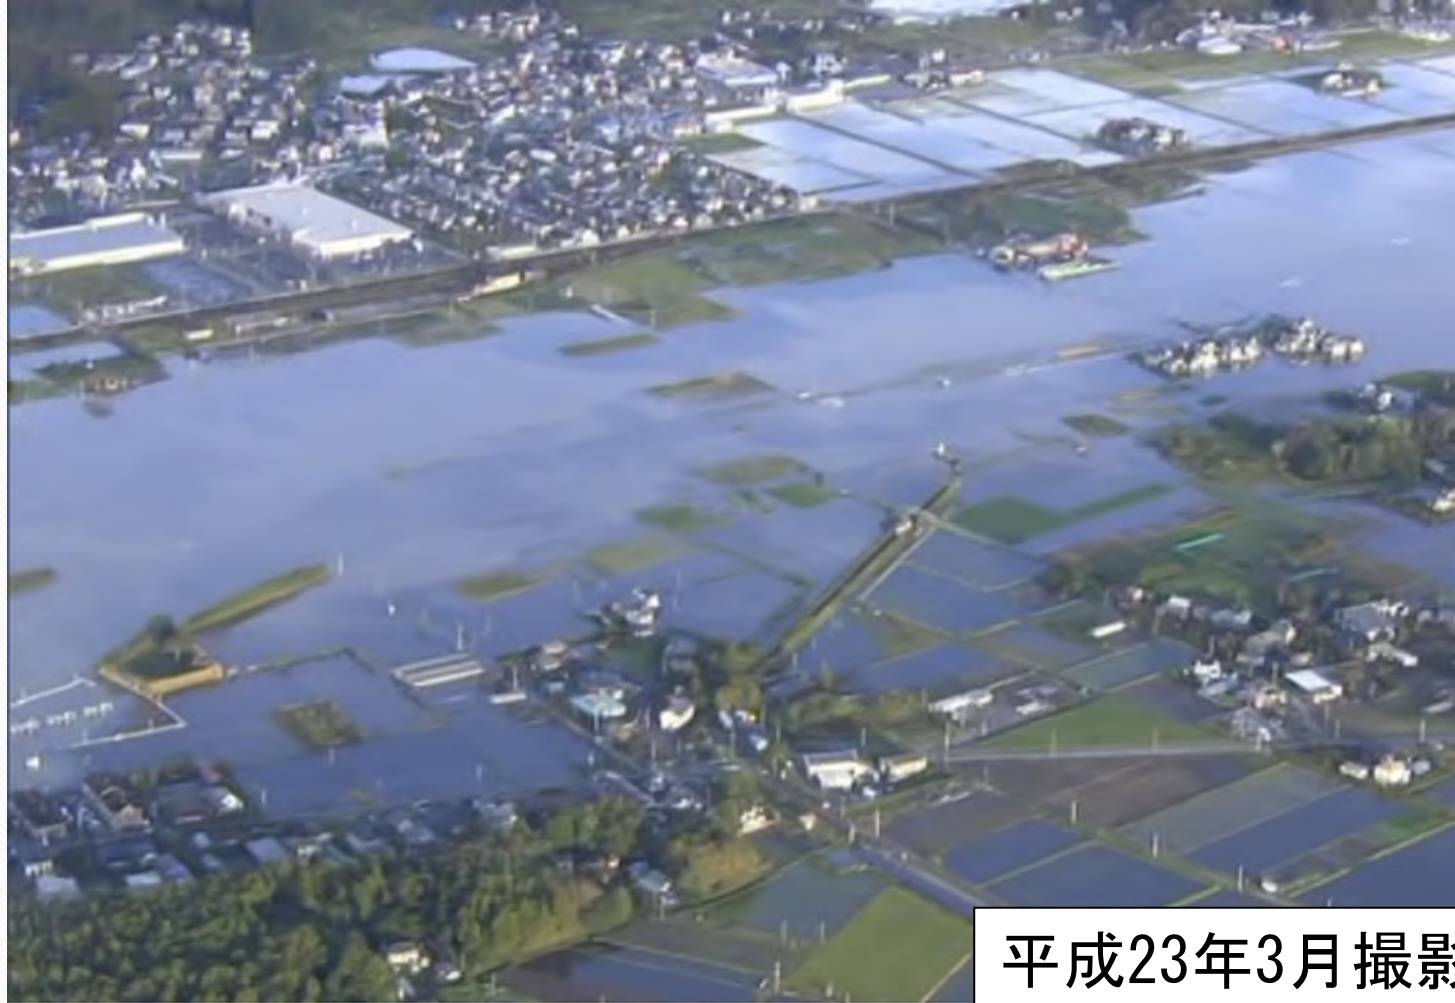
JR総武線  
飯岡駅付近

一番被害が大き  
かった旭市の状況

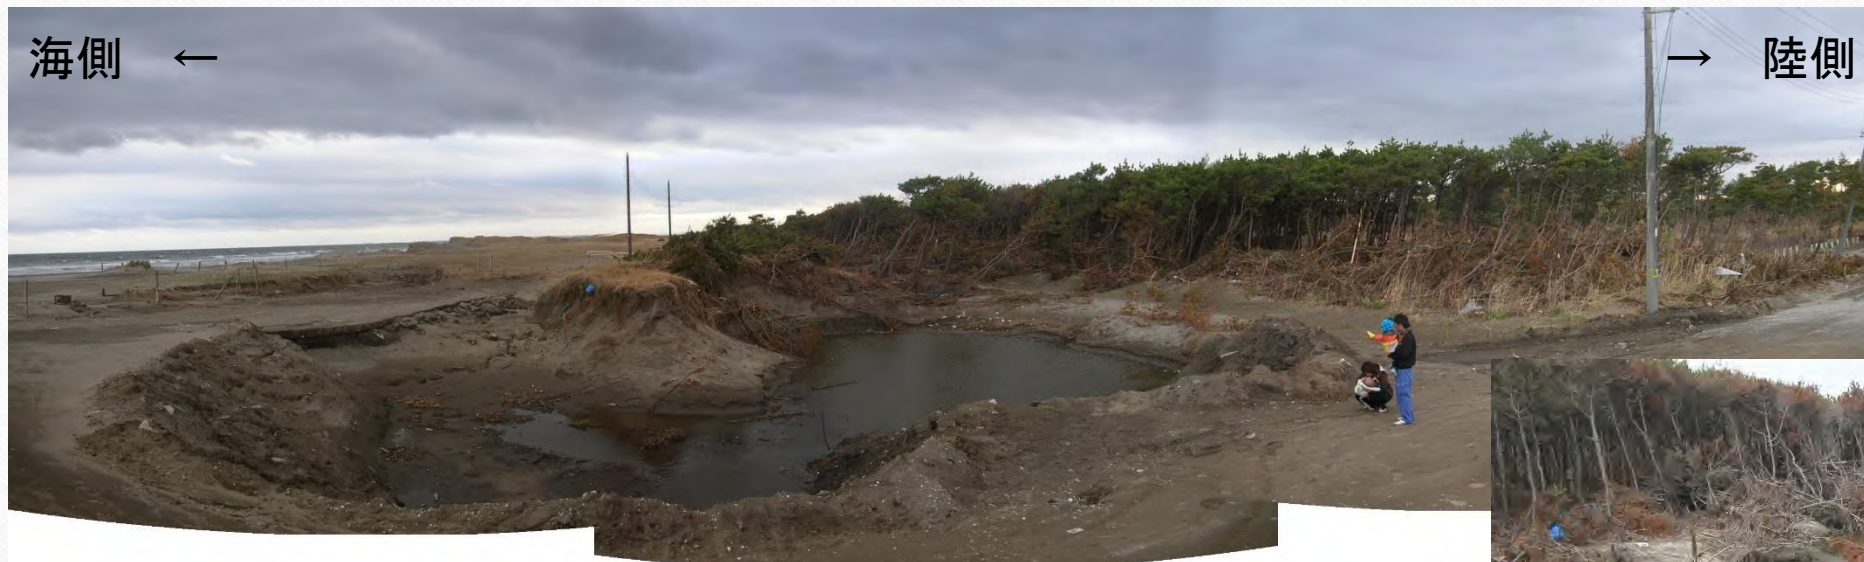
南浜海水浴場入口付近

# 津波による被災状況

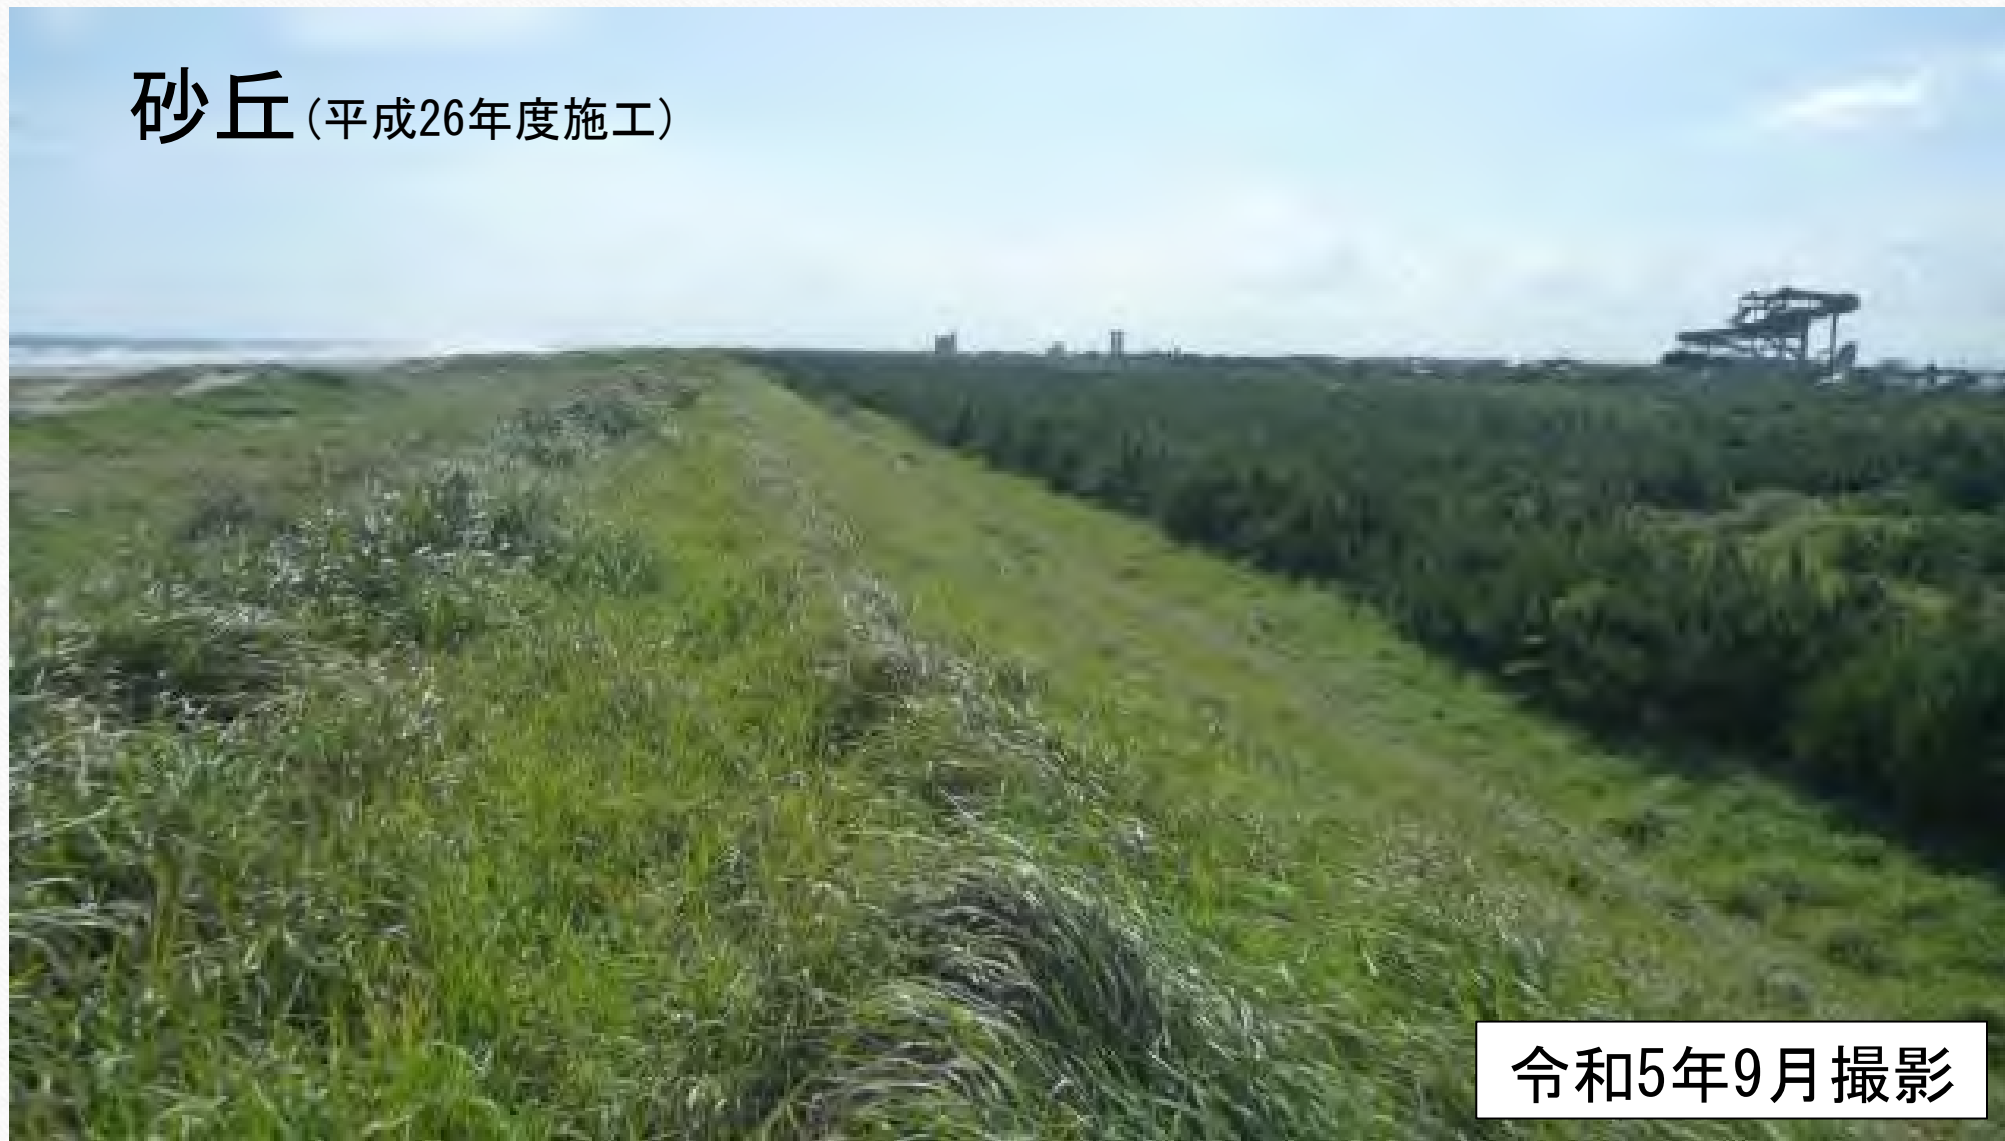
砂丘 (平成26年度施工)

(5)事業効果の発現状況			(6)波及効果・公益的、多面的効果等		(7)事業実施による環境の変化			
<p>前線部に砂丘を造成し、後背部に植栽をすることで、保安林が有する潮害や飛砂の防止などの防災機能が、安定して発揮されるようになった。</p>			<p>前線部の砂丘により後背の森林が保護され、さらに後背の地域住民の生活基盤である人家や道路が中長期間にわたり保全・維持されている。</p>		<p>砂丘の欠損部分が修復され、津波の進入口が閉鎖された。            植栽木は成長過程ではあるが、順調に成長している。</p>

(8)今後の課題						備 考		
<p>東日本大震災による津波被害を契機として、海岸県有保安林に対しては、潮害や飛砂による被害の防止など従来の防災機能に加え、津波による被害軽減効果に対する期待が大きくなっており、今後予想される津波の襲来に備え砂丘の維持管理に努め、後背の森林保全のため松くい虫防除を進める必要がある。</p>

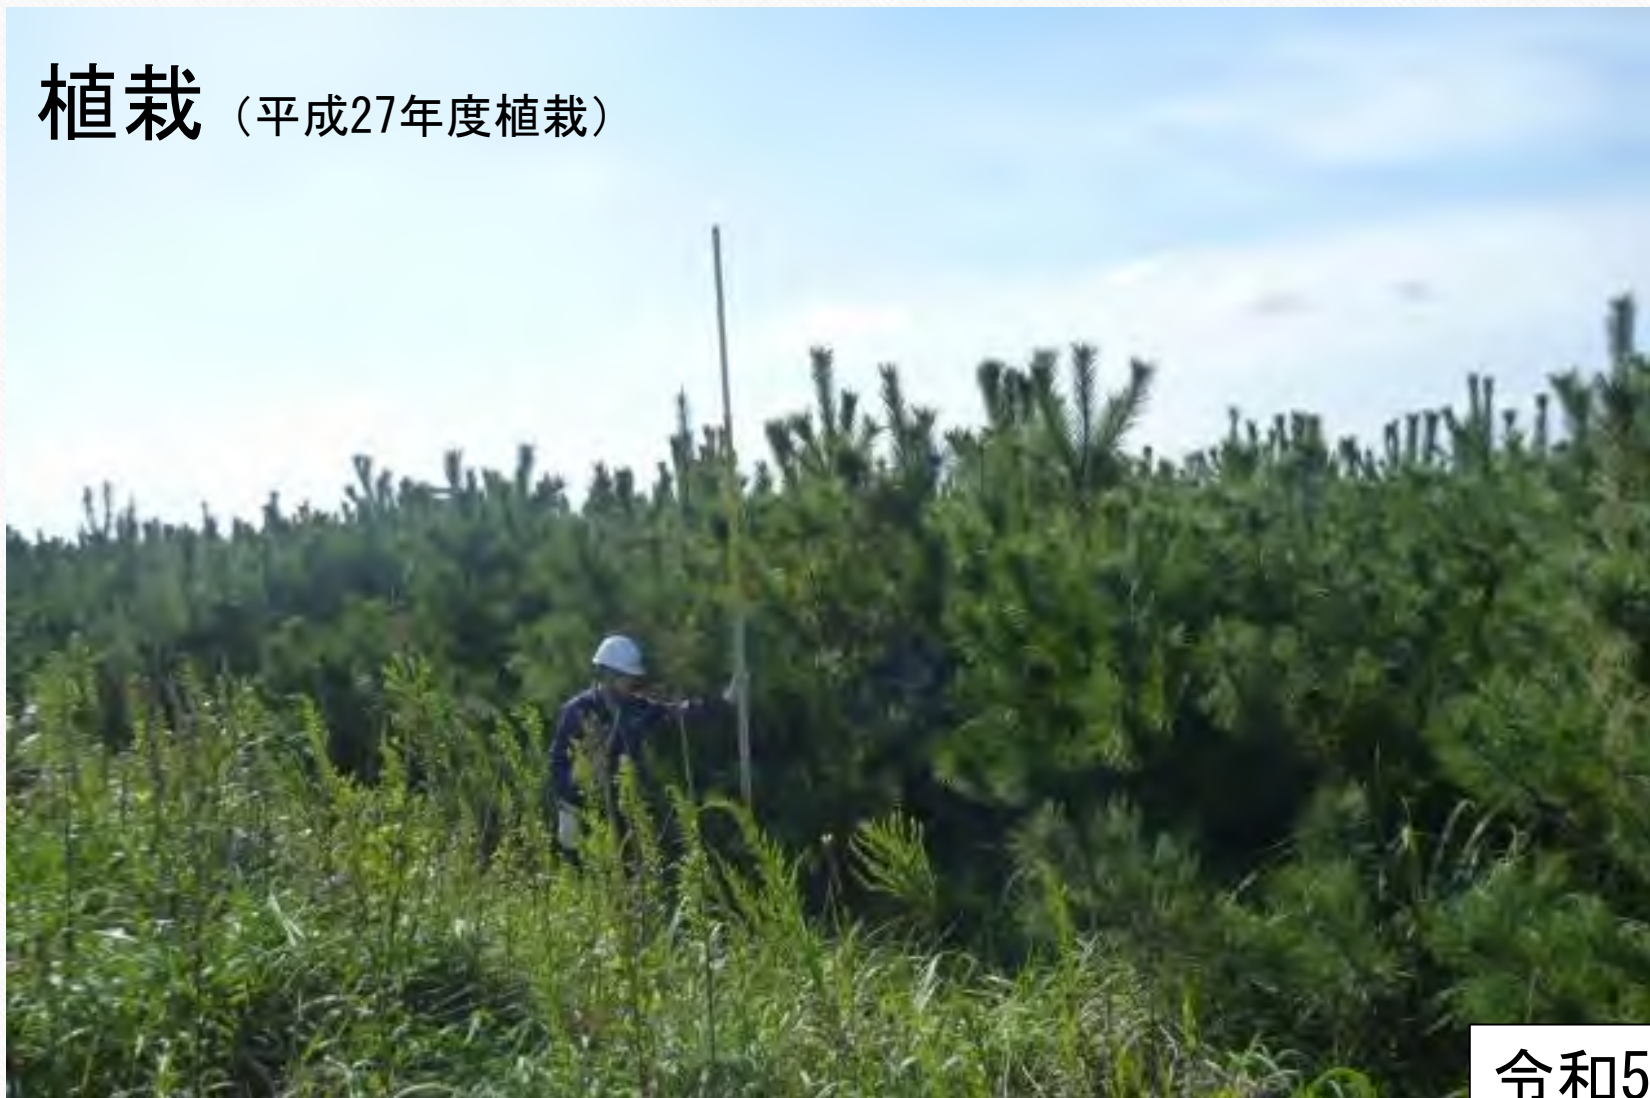
植栽 (平成27年度植栽)

樹高  
3 m超

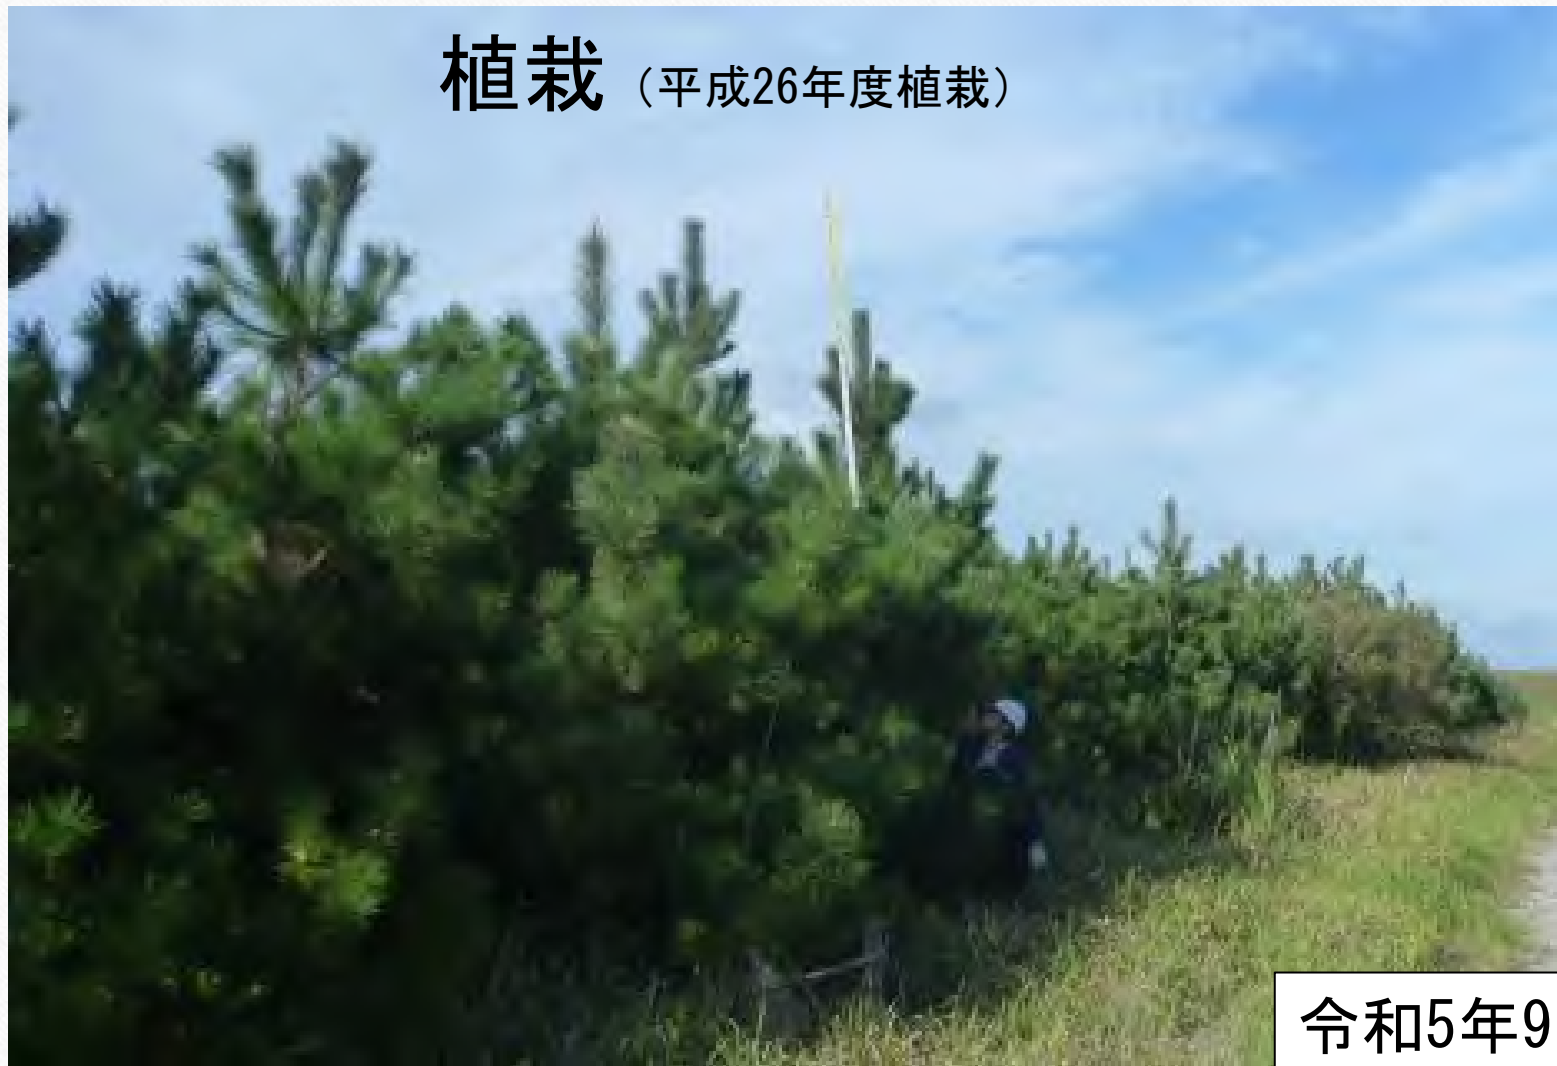
植栽 (平成26年度植栽)

樹高  
4m超

4. 事業効果の発現状況	①保全対象への被害の抑止状況			20	7.5	×2	15	事業実施後は、潮害や飛砂による被害は発生が認められず、災害の防止機能が確保されている。(アンケートから)
	②災害発生時の不安の解消			20	5	×2	10	事業計画どおりの施工がされ減災機能は高まっているが、住民の津波に対する不安は、それだけでは解消されるものではないことがアンケートからもわかるため。
	③高齢者等災害弱者に対する効果			10	7.5		7.5	砂丘及び森林により、津波の到達時間に猶予が生まれ避難のし易さは向上している。
	④森林土壌の保全、水害又は濁水の抑止状況							
	⑤人の入り込み状況							
	⑥治山工事及び工事に伴う森林の復元によるその他の機能の向上			10	10		10	植栽木は樹高が4m前後まで成長しており、生存率も高いため、今後、防災林の期待する効果を発揮できる状態まで成長していくことが見込まれる。
	小計			(60.0)			(42.5)

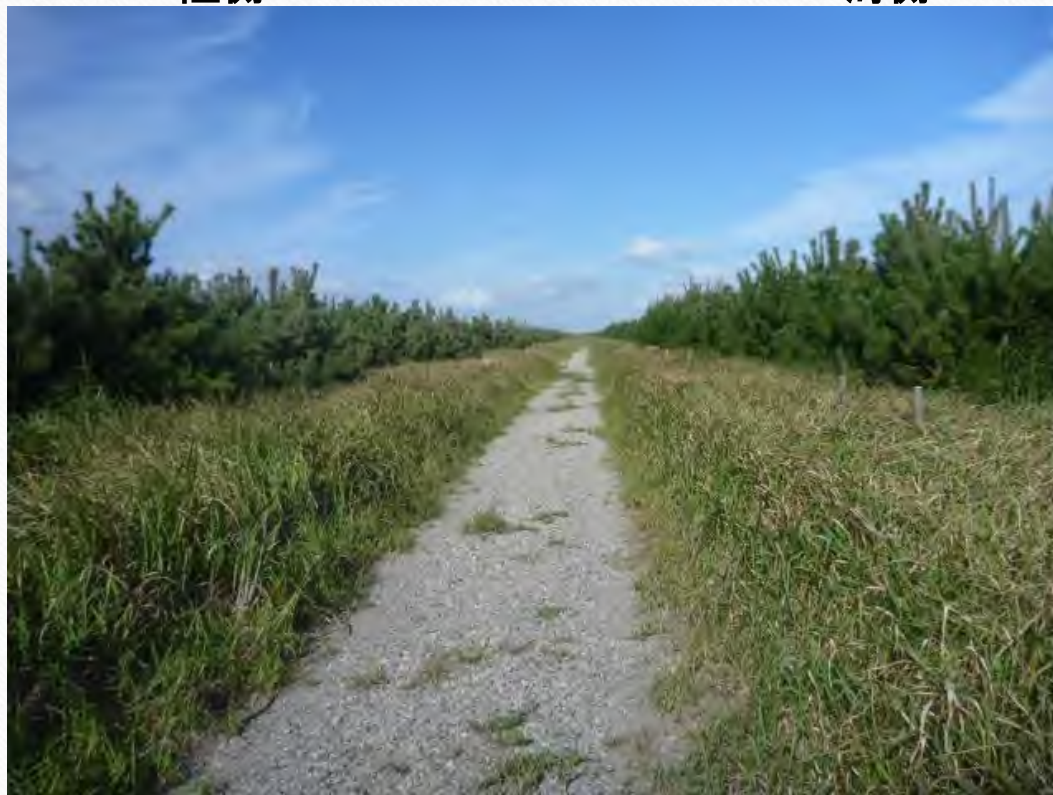
中下海水浴場～殿下海水浴場(平成27年度施工)

(3)社会経済情勢の変化				(4)事業により整備された施設の管理状況等				
<p>防災事業の目的となる保全対象(人家92戸、工場・旅館等15棟、公道5.1km、農地2.8ha)に大きな変化はないが、平成23年3月の東日本大震災ではこの地区においてかなりの被害が発生しており、地域住民の海岸防災林の機能の発揮について、期待が大きくなっている。</p>				<p>管理状況</p> <p>台風や強風が吹いた後など、逐次、施設に異常がないか点検を行っている。</p>		<p>問題・改善点</p> <p>管理道路に草本が繁茂し、車両が走行し辛い箇所がある。</p>
