九十九里平野中部における上ガスの分布と地質環境 —東金市東部の上ガス発生状況とその分布—

風岡 修 八武崎寿史 本田恵理¹⁾ 吉田 剛 亀山 瞬²⁾ 荻津 達

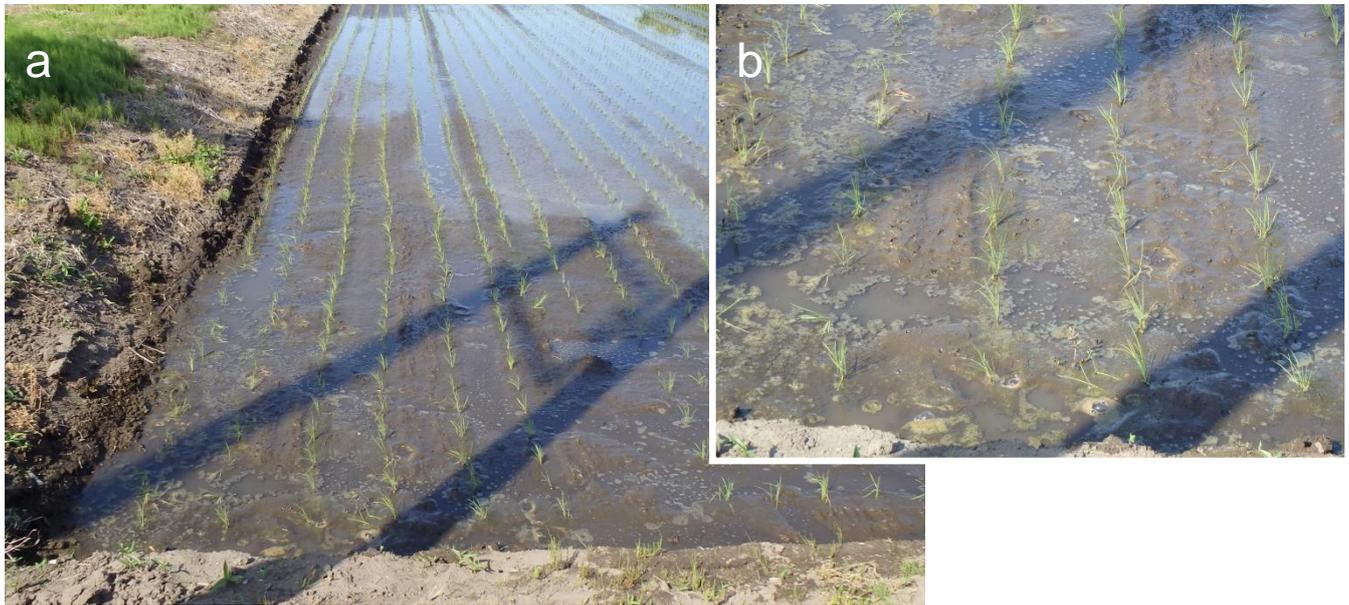
図 1a・b A ランクのガス噴出地点の例. 東金市御門の北緯 35 度 32 分 55.4 秒, 東経 140 度 24 分 44.3 秒付近。a は噴出地点の全体像, b はガス噴出部分の拡大像である。

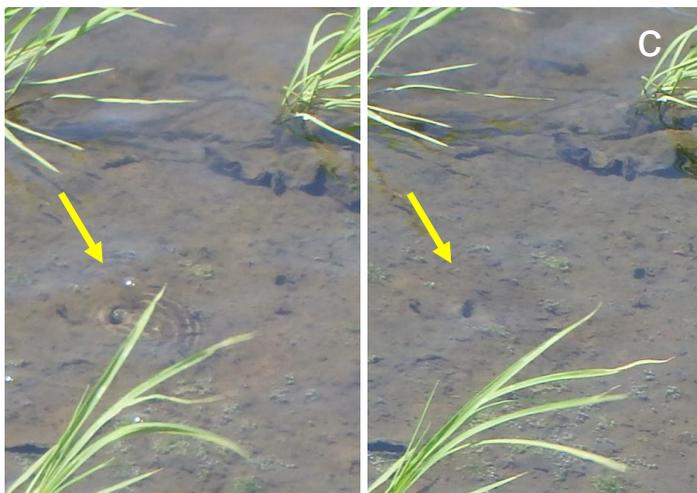
図 1c B ランクのガス噴出地点の例。左の写真の中央に示す矢印の先のガス噴出孔よりガスが出る瞬間の写真。右の写真は、同じ場所の 10 秒後の写真。このように、ガスの噴出は間欠的に出ている。東金市御門の北緯 35 度 32 分 47.7 秒, 東経 140 度 25 分 14.7 秒付近。

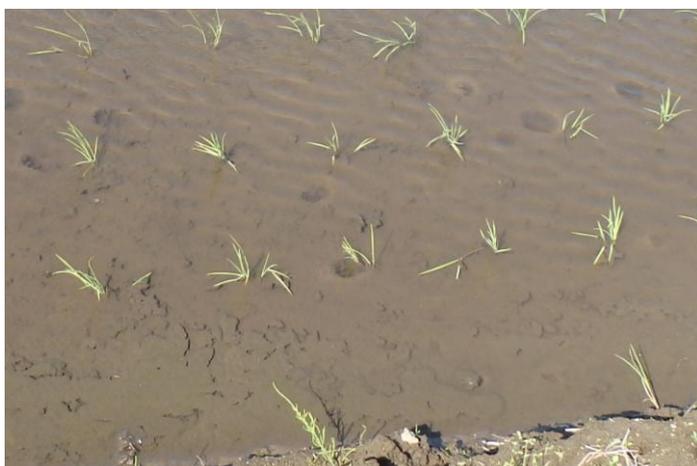
図 1d C ランクのガス噴出地点の例。気泡が出ていないものの、ガスの噴出孔が水中に複数個みられる。東金市御門の北緯 35 度 32 分 52.8 秒, 東経 140 度 24 分 45.8 秒付近。

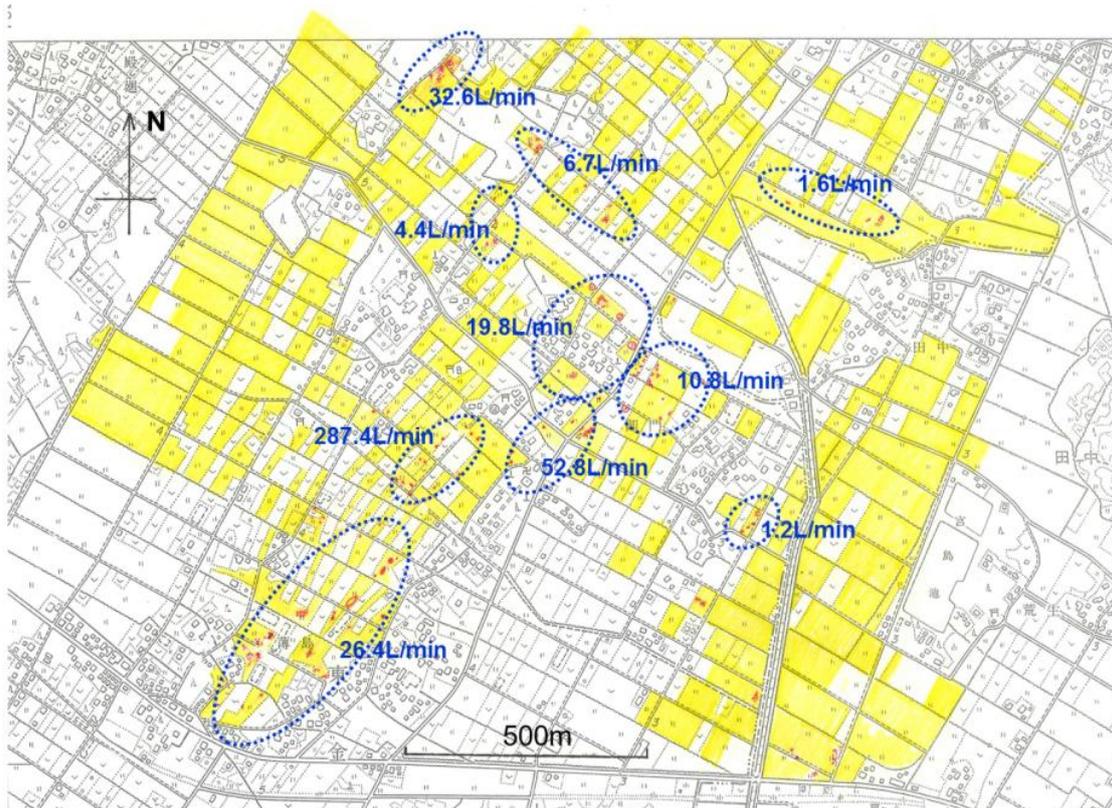
図2 東金市東部の上ガス発生状況

①踏査地域の上ガス発生地点を5,000分の1の精度の地図上にプロットし、これらを1万分の1の地形図上に整理した(図2)。

②今回新たに調査を行った東金市東部では、全体で約614m³/日の噴出が確認された。

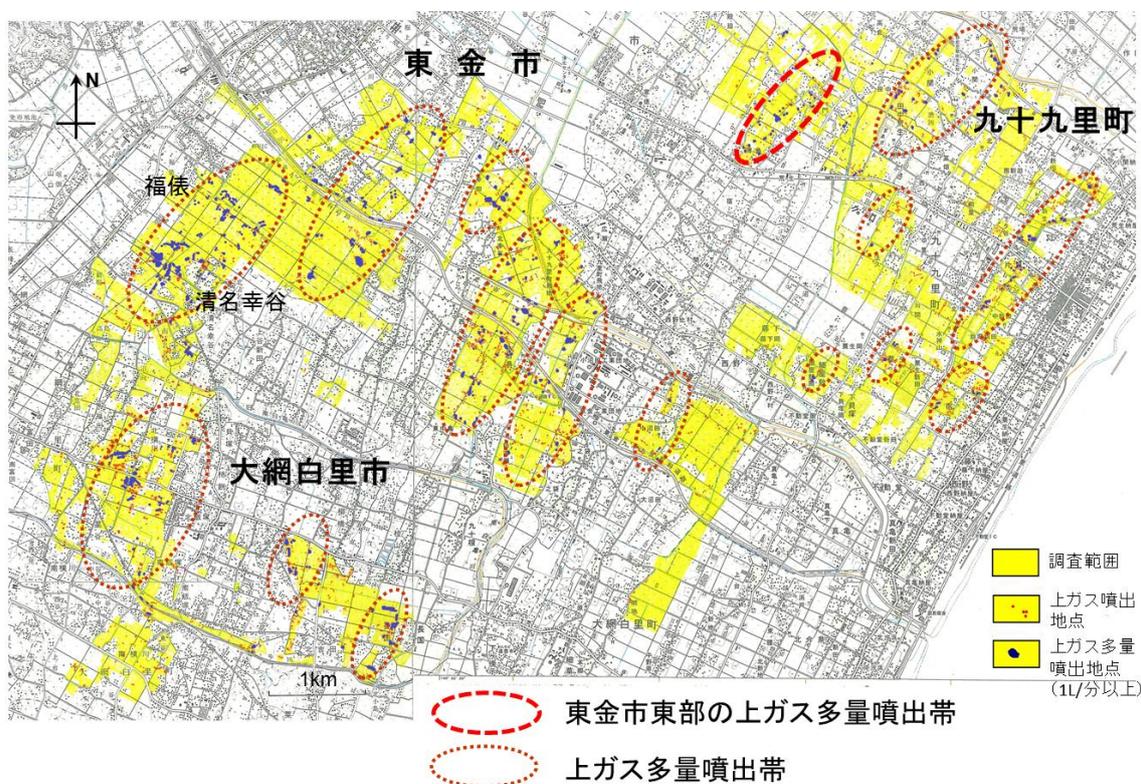
図3 九十九里平野中央部の上ガス発生状況

③東金市東部については、1m²あたり、1m³/日以上の上ガス多量噴出地点が多数分布する北東方向に伸びる帯が確認された(図3)。
