第1章 暴れ川！坂東太郎

—利根川 水との闘い—

利根川は、群馬県と新潟県境を源とし、銚子市で太平洋に注ぐ、日本第1位の流域面積を誇る日本を代表する河川です。また、「坂東太郎」（関東の長男）の異名を持ち、日本三大暴れ川の一つに数えられています。

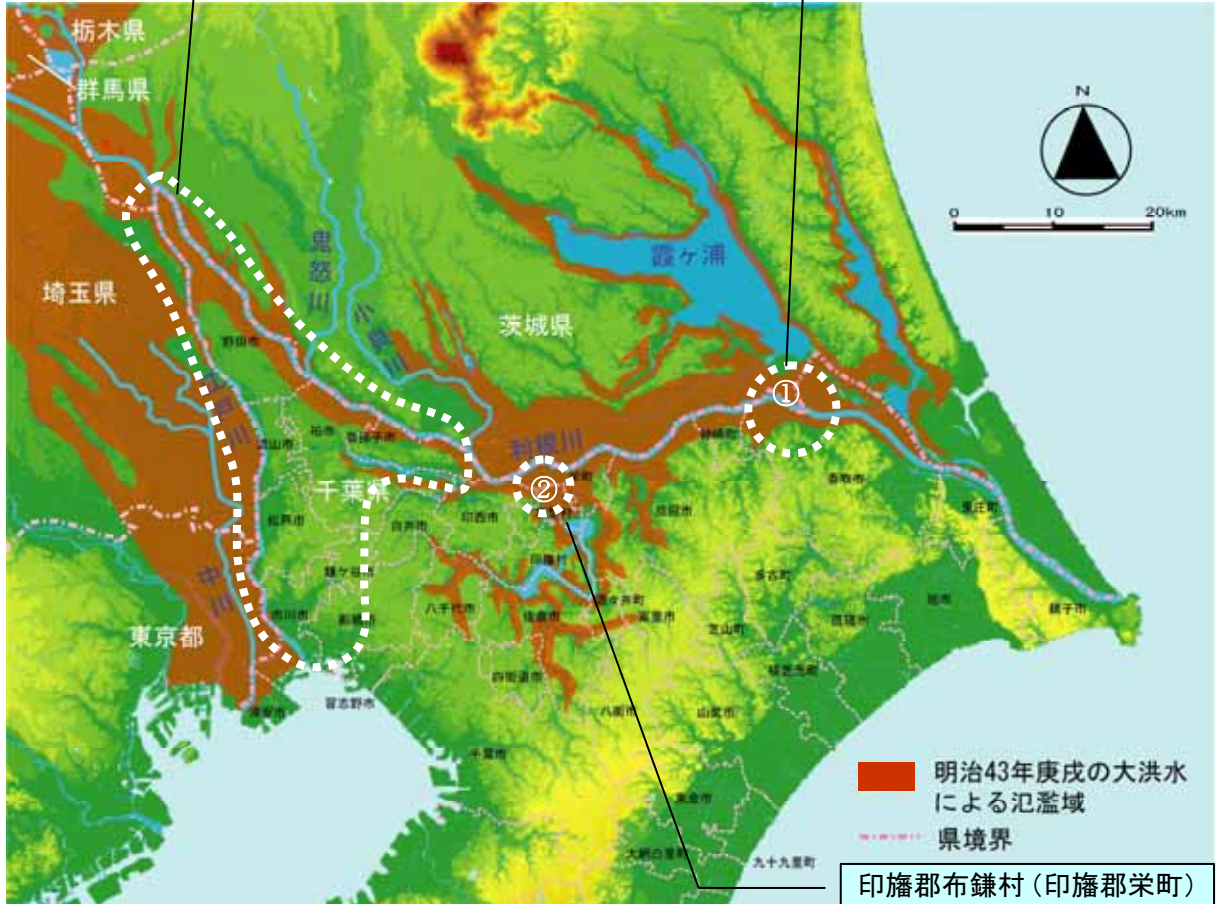
4. 明治43年庚戌の大洪水による氾濫域

埼玉県東部から東京都東部に広がる中川低地と利根川の中流域では広範囲にわたって氾濫しました。千葉県では印旛沼流域の上流である富里市や八街市まで洪水被害が及びました。

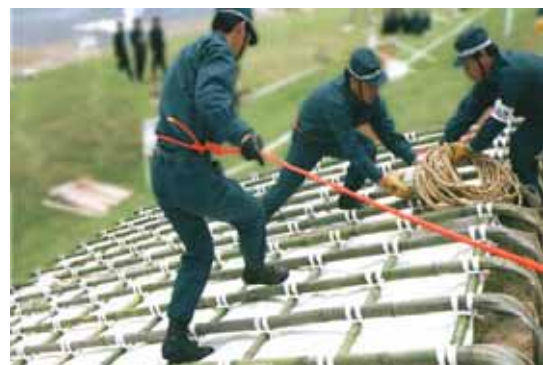
11. 屏風返しと呼ばれる昔ながらの水防工法（香取市）

屏風返しは、表むしろ張り工法の一種類で、堤防が大きく削れた場所にいる地元特有の伝統的な水防工法です。このような伝統的水防工法は、現在でも水防演習で訓練が行われています。

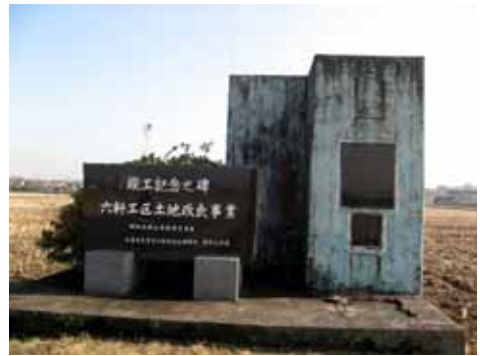
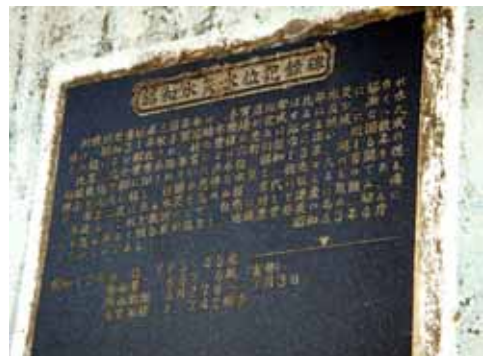
14. 六軒工区土地改良事業碑とその横の水槽壁に埋め込まれた昭和水災水位記録碑 (印西市六軒町)

昭和水災水位記録碑には昭和13年と昭和16年の大洪水の際の水位が刻まれています。

これは、印西市六軒地区の水田に建てられた昭和水災水位記録碑に刻まれた文章です。千葉県北西部に広がる印旛沼と手賀沼の周辺には、干拓によって開発された水田が広がり、千葉県の米どころとして重要な役割を担っています。この記録碑には、新田開発から300年以上にわたり洪水と闘ってきた農民の苦しみと教訓が刻まれています。

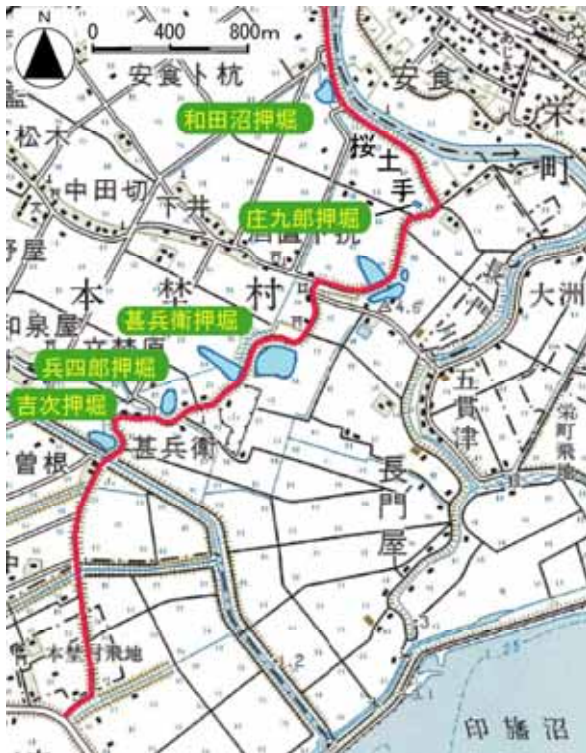
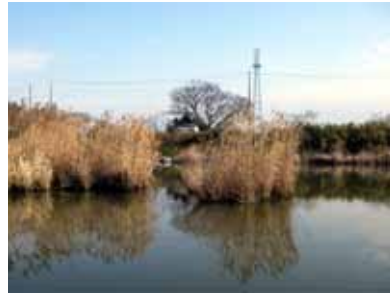
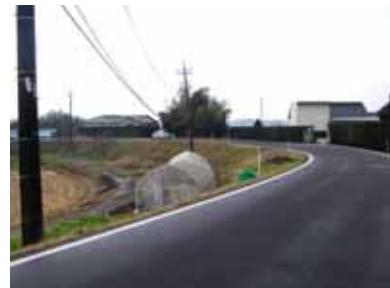
16. 洪水のつめ痕
「和田沼押堀」

17. くねくねとした
「桜土手」

18. 現在も残る「桜土手」と押堀

埋立てによって多くの「押堀」が消滅しましたが、現在残っている「押堀」は釣堀などに利用されています。

北印旛沼の西側に広がる低地に、くねくねと曲がった県道印西安食線が走っています。この県道は、昔、利根川の洪水対策のために造られた高さ4mほどの「桜土手」と呼ばれる堤防の上を走っています。

この「桜土手」に沿って池が点在しています。この池は、度重なる利根川の洪水によって土手が破壊され、流れ込んだ水によってできました。これら洪水によってできた池は「^{おっぼり}押堀」と呼ばれ、それぞれに名前が付けられています。そのうちのひとつ「^{しょうくろうおっぼり}庄九郎押堀」は「^{かのえいぬ}明治43年庚戌の大洪水」の際にできたといわれています。

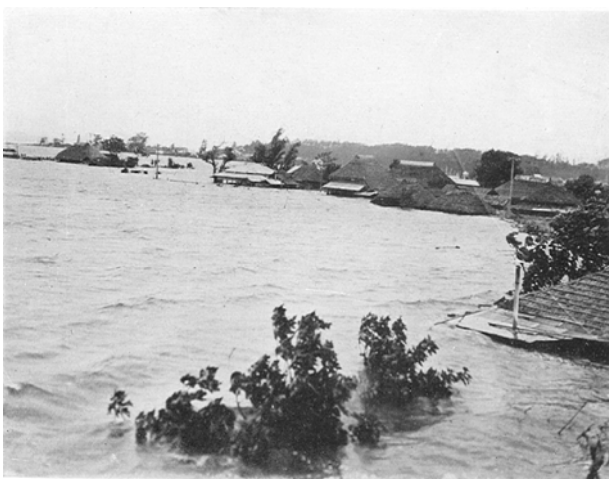
19. 我孫子市布佐地区における浸水の様子 （(社)土木学会土木図書館蔵）

昭和13年6月21日、サイパン北東で発生した台風は、発達しながら日本に進みました。梅雨前線を刺激して6月27日から7月3日にかけて関東地方に未曾有の豪雨をもたらし、各地に浸水被害をもたらしました。印旛沼では水位が Y. P+6.0m に上昇し利根川改修竣工後最高水位を記録したとのことです。現在の印旛沼の水位がおおよそ Y. P+2.5m ですから、どれくらい水位が上がったか想像を絶します。昭和13年水災水位記録碑によると、手賀沼の水位は Y. P+5.45m、降雨量は 682.6mm と記されています。

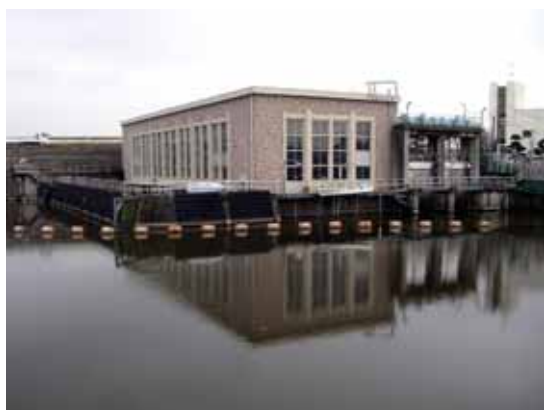
23. 手賀排水機場

300年以上もの長い間洪水に苦しめられてきた住民の祈願であった手賀排水機場は昭和31年に竣工しました。

先に紹介した「沼と生きる 今井の生活誌」(p.10)にもあるように、手賀沼では昭和31年の手賀排水機場の完成によって住民はやっと「水魔」から逃れることができ、現在でも地元住民の人たちは「排水機場のお陰で洪水の心配はほとんどない」といいます。

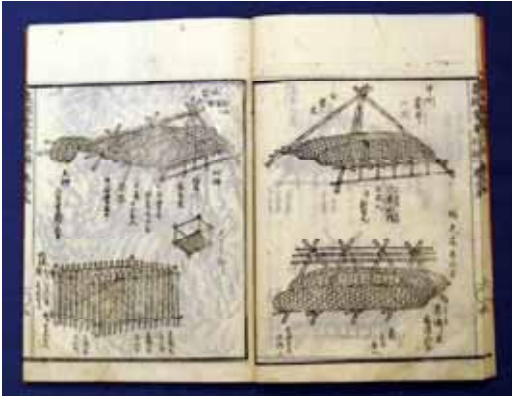
28. 江戸時代の水制

水制とは水の流れを制御する河川構造物を指します。図に示した構造物は江戸時代に用いられた水制で、右上より「菱牛」「尺木牛」「川倉」「沈杵」と呼ばれ、水の流れを変えたり、流れの勢いを弱くするために使われました。いまでは波消ブロックに代わっています。「農稼業事」（千葉県立関宿城博物館蔵）より引用

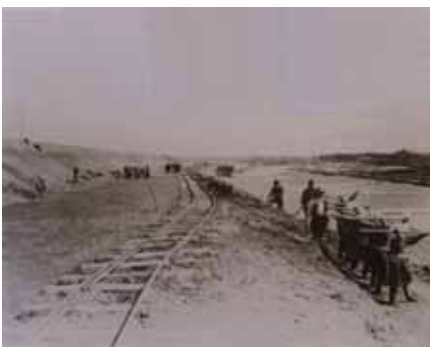
30. 利根川の築堤工事(昭和 11 年)の様子

軌道を敷き、荷物の運搬は近代化されましたが、写真のように土羽打ちはまだ人力で行われていました。千葉県立関宿城博物館提供

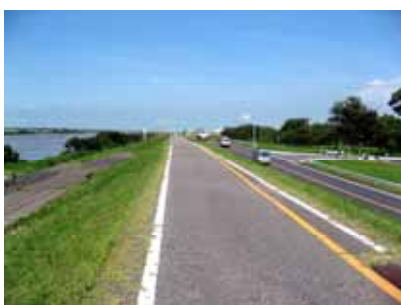
31. 国内第 1 号「矢口スーパー堤防」(印旛郡栄町)

スーパー堤防は、計画高水を超える流量に対応し、裏のり面を公園や工業団地などの有効な土地利用も兼ね備えた「高規格堤防」です。

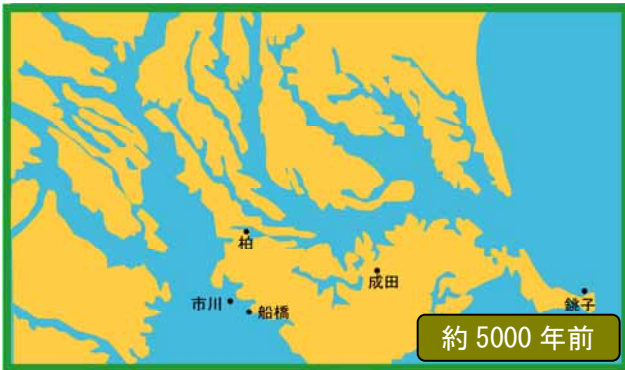
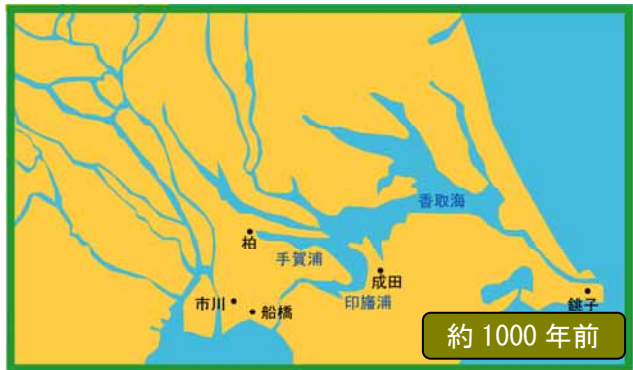
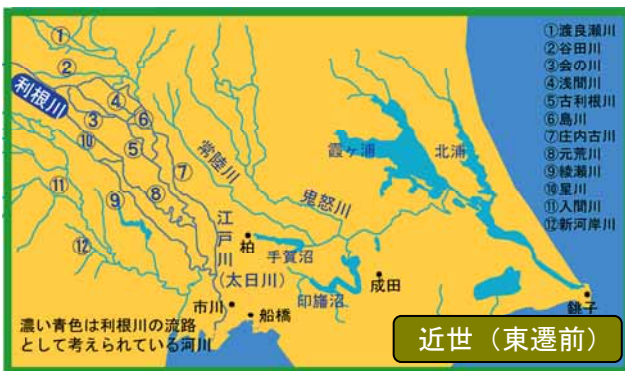
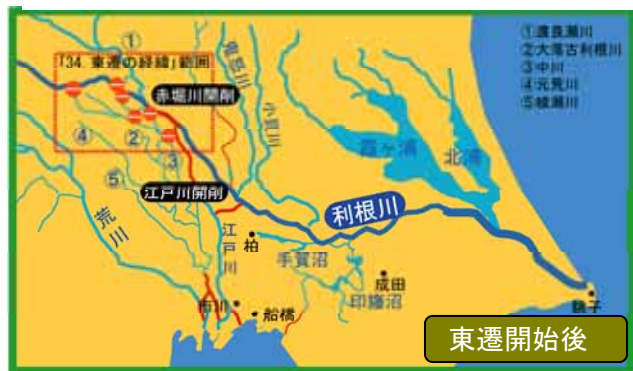
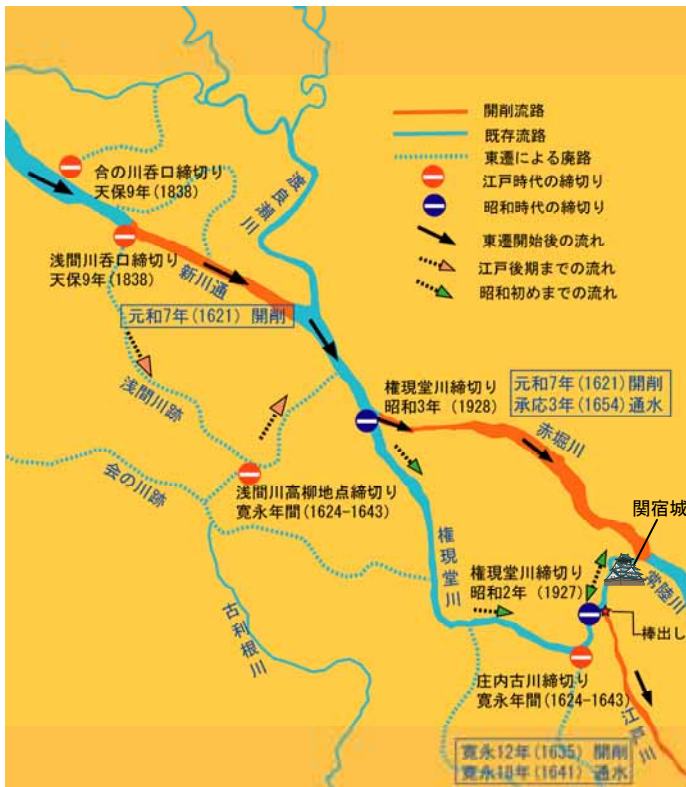
34. 東遷事業による流路の変遷

間氷期で温暖な気候であった縄文時代には、海進により海岸線が内陸まで入り込んでいました。

千葉・茨城県境には香取海とよばれる海が太平洋とつながり、印旛沼、手賀沼はそれぞれ印旛浦、手賀浦と呼ばれていました。

利根川は、古利根川、元荒川を経由し東京湾に流れ込んでいました。この頃、利根川はたびたび流路を変えていたようです。一方、常陸川は鬼怒川と合流し太平洋に流れ込んでいました。

利根川は、元荒川や中川への流れを絶たれ、常陸川とつなげるために、人工河川である赤堀川が開削され、強制的に太平洋へ流されました。

- 文禄3年(1594年)
会の川の締切り
利根川 → 浅間川 → 古利根川
- 元和7年(1621年)
新川通の開削、赤堀川の開削開始
利根川 → 新川通 → 渡良瀬川 → 権現堂川 → 庄内古川 → 常陸川
利根川 → 浅間川 → 渡良瀬川 → 権現堂川 → 庄内古川 → 常陸川
- 寛永年間(1624~1643)
庄内古川締切り、逆川、江戸川の開削
利根川 → 新川通 → 渡良瀬川 → 権現堂川 → 江戸川
利根川 → 浅間川 → 渡良瀬川 → 権現堂川 → 江戸川
- 天保9年(1838年)
浅間川呑口、合の川呑口締切り
利根川 → 新川通 → 渡良瀬川 → 赤堀川 → 常陸川
利根川 → 浅間川 → 渡良瀬川 → 権現堂川 → 江戸川
- 昭和3年(1928年)
権現堂川の締切り
利根川 → 新川通 → 渡良瀬川 → 赤堀川 → 常陸川 → 江戸川
