第2章 十五夜に海が襲ってきた！ －恐怖の高潮被害「大正6年の大津波」－

千葉県では過去に大きな高潮被害が発生しています。1917年10月に来襲した高潮は、浦安市、市川市などに甚大な被害を与え、「大正6年の大津波」という呼び名で言伝えられています。

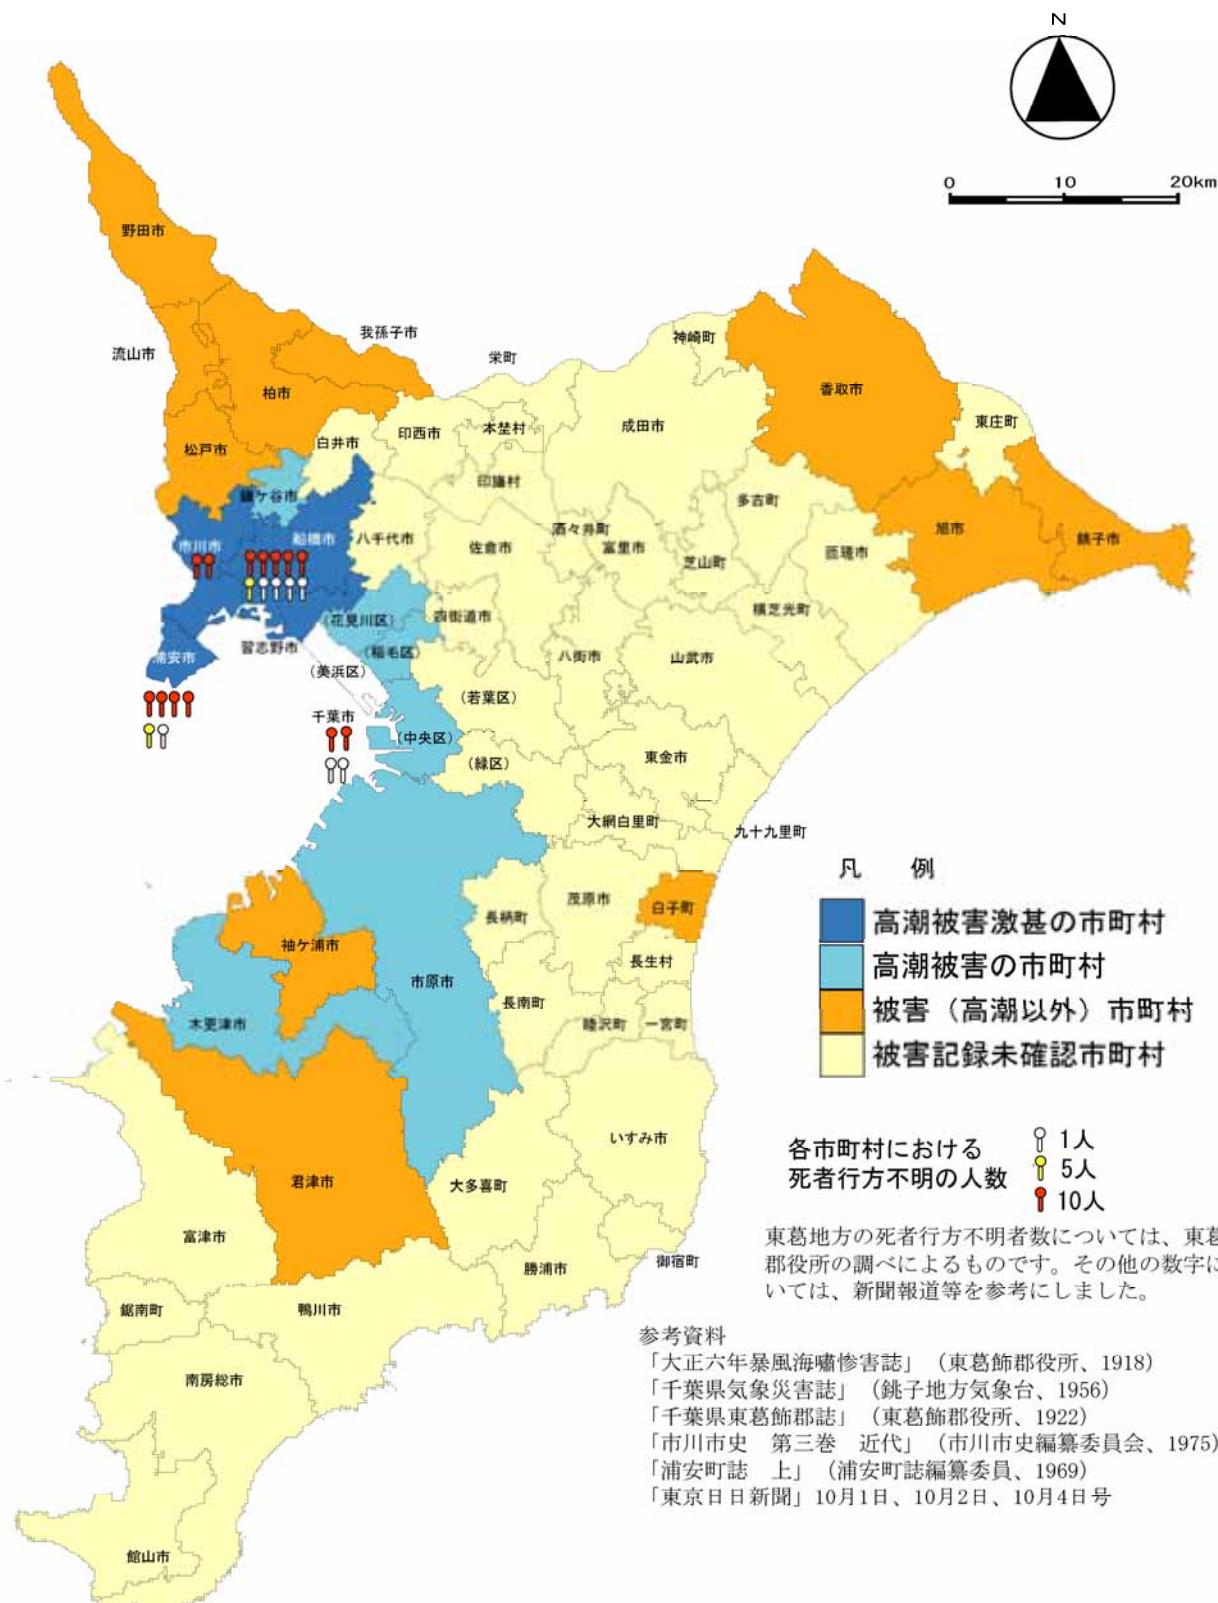
43. 大正 6 年暴風雨高潮被害の分布図

資料をもとに各地の被害を市町村別に集計して示したものです。

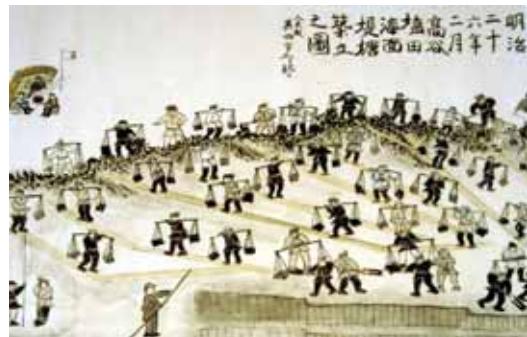
44. 塩製造図会（那須嘉郎氏蔵）

行徳の製塩法は「入浜法」です。この図は、「入浜法」に欠かせない海と塩田を分ける堤を造る作業風景が描かれています。

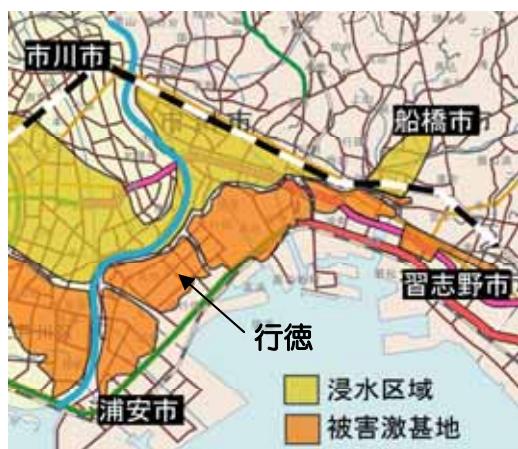
46. 東葛飾郡における高潮の浸水区域

当時海岸に分布していた塩田は、被害激甚地にありました。

国土地理院の電子国土ポータルおよび「市川市史」(市川市史編纂委員会、1975) をもとに作図

行徳は東京湾の奥にあり、幾度となく高潮、洪水などの風水害に襲われました。水害のたびに「入浜法」の生命である堤が壊され、行徳の塩作りは風水害との闘いでもありました。

明治以降、塩業の中心が行徳から徐々に船橋方面に移動し、行徳町の塩田は衰退の方向にありました。そのような状況の中、「大正6年大津波(高潮)」が発生し、行徳に残っていた塩田は壊滅的な被害を受けました。このときの塩田の被害額は行徳町(市川市)が56,323円、船橋町・葛飾村(船橋市)80,188円という記録があります。この記録からも塩業の中心が既に船橋方面に移っていたということをうかがい知ることができます。

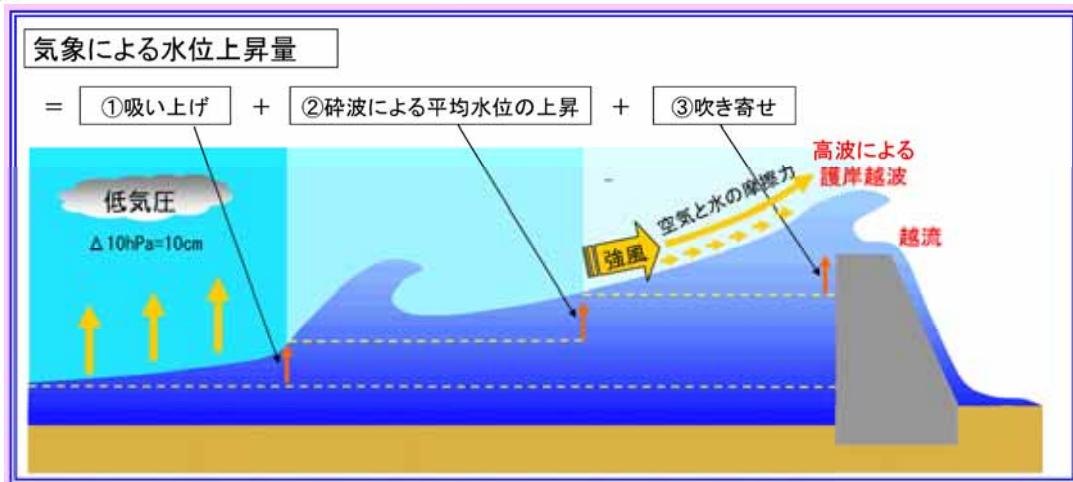
47. 高潮の発生するしくみ

1. 気圧が下がると吸い上げられて海面が上がる

台風や低気圧の中心気圧は周辺より低いため、周囲の空気が海面を押し付け、中心付近の空気が海面を吸い上げるように作用し海面が上昇します。気圧が1ヘクトパスカル低くなると、海面は約1cm上昇します。

2. 強い風に吹き寄せられて海面が上がる

台風に伴う強い風が沖から海岸に向かって吹くと、海水は海岸に吹き寄せられ、海岸付近の海面が通常より高くなります。水深が浅いほど、吹き寄せ作用が働き、高潮が発達しやすくなります。

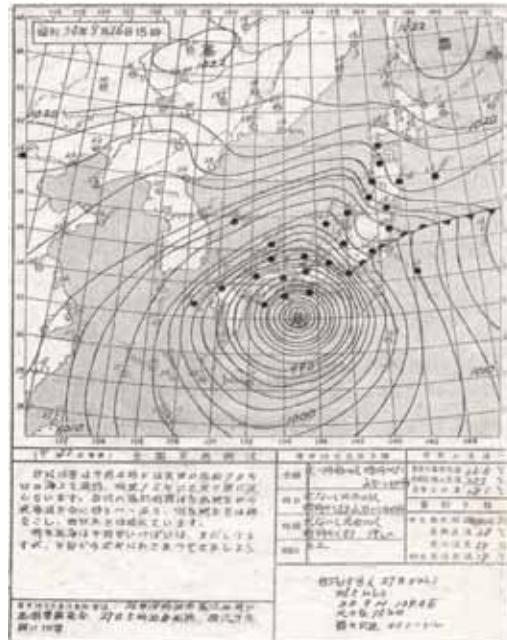
49. 伊勢湾台風襲来時の天気図

伊勢湾台風は昭和 34 年 9 月 26 日 18 時に 929.2hPa という観測史上に残る記録的な中心気圧のまま上陸しました。この天気図は上陸直前午後 3 時のときのものです。

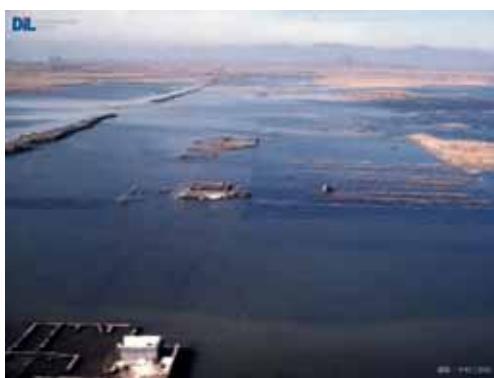
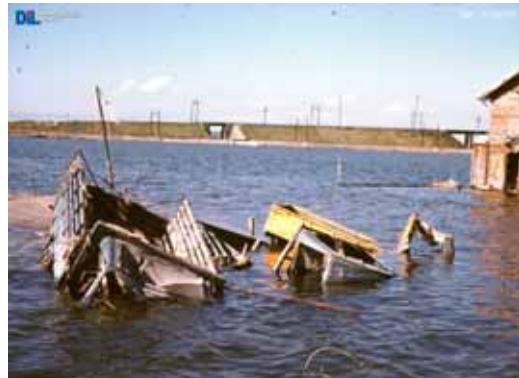
50. 伊勢湾台風による浸水の様子

左：高潮でほとんどの家屋が流出した広大な干拓地 撮影 中村三郎氏

右：高潮で破壊された家屋(長島町付近) 撮影 大矢雅彦氏
