【防災誌】

風 水 害

と の 闘 い

～洪水との闘い、十五夜の嵐、竜巻～

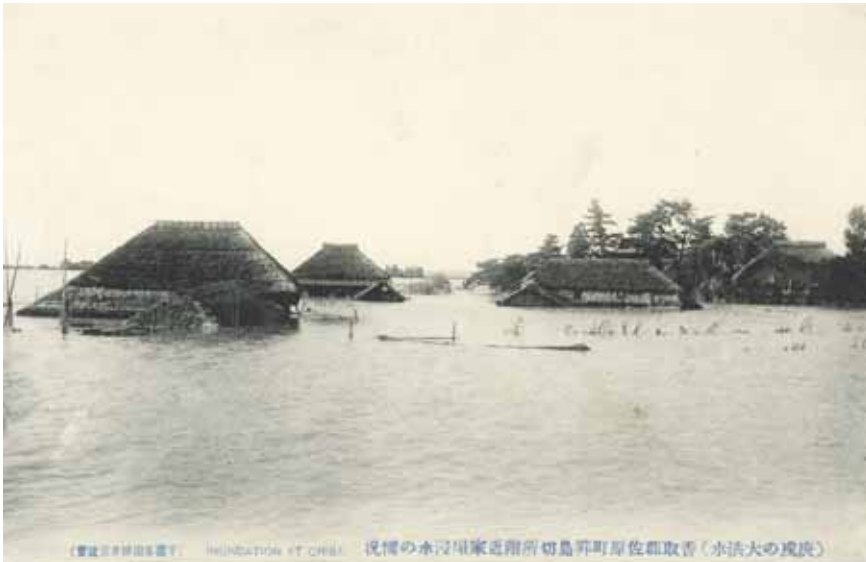
**5. 洪水で浸水した家々
(p. 4 氾濫域図中の①)**

佐原町(香取市) 筭島切所^{こうがいしま}付近の浸水の惨状を写した絵葉書です。ほとんどの家が軒下まで浸かっています。
写真提供：千葉県立房総のむら

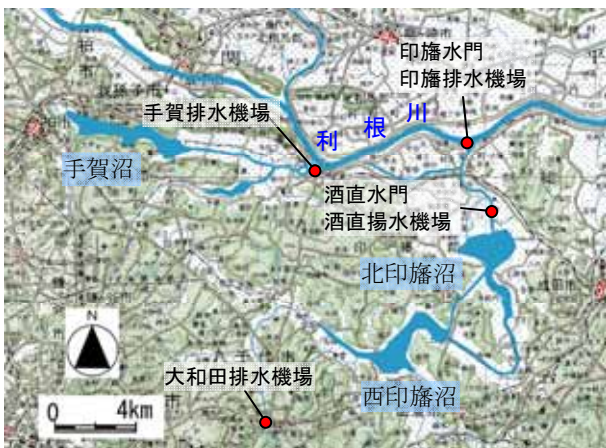
15. 現在の印旛沼と手賀沼

手賀沼は現在北岸を我孫子市、南岸を柏市に接し印西市木下にある手賀排水機場から利根川に流入しています。一方印旛沼は西印旛沼から北印旛沼を経由し、印旛郡栄町にある印旛水門から利根川に流入しています。

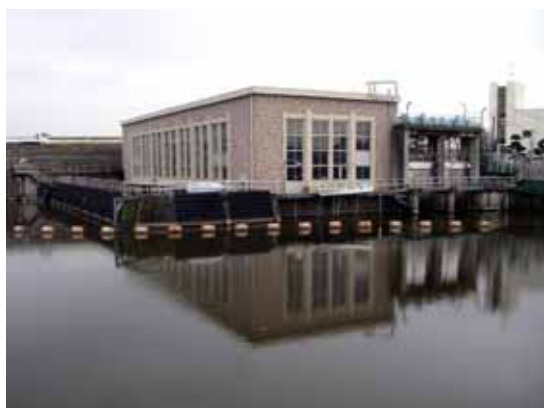
23. 手賀排水機場

300年以上もの長い間洪水に苦しめられてきた住民の祈願であった手賀排水機場は昭和31年に竣工しました。

先に紹介した「沼と生きる 今井の生活誌」(p.10)にもあるように、手賀沼では昭和31年の手賀排水機場の完成によって住民はやっと「水魔」から逃れることができ、現在でも地元住民の人たちは「排水機場のお陰で洪水の心配はほとんどない」といいます。

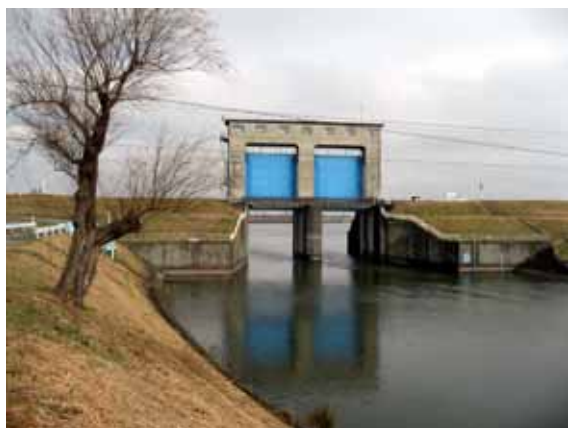
24. 印旛水門

洪水時、利根川の水位が印旛沼の水位より高くなり逆流して氾濫するのを防ぐ役割を担っています。利根川の合流口では水位を測る量水標が設けられています（写真右）。

再開されたのは「明治43年^{かのえいぬ}庚戌の大洪水」が契機でした。利根川河川改修事業の一環として、千葉県印旛郡栄町を流れる長門川と利根川の合流口に「印旛水門」を建設したのです。工事期間は大正7年から約4年の年月、総工費は約28万5千円（現在に換算すると約11億円相当）といわれています。しかし、この印旛水門は外水を防げたのですが、流域内から来る「内水」を防げず、また、利根川の水位が高い場合には排水機能が働かないため、洪水を防ぐことはできませんでした。

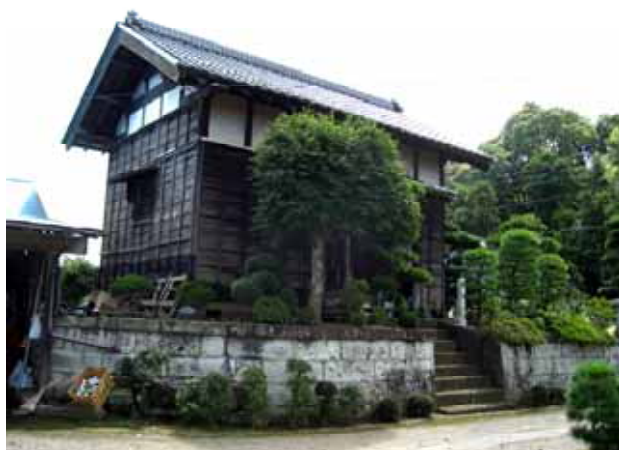
27. 今井の水塚（白井市）白井市指定文化財

この水塚は明治の中頃に建てられたもので、屋根や石垣以外は建築当時のままです。盛土の高さは約1.5m、建物の床面積は10坪ほどあります。

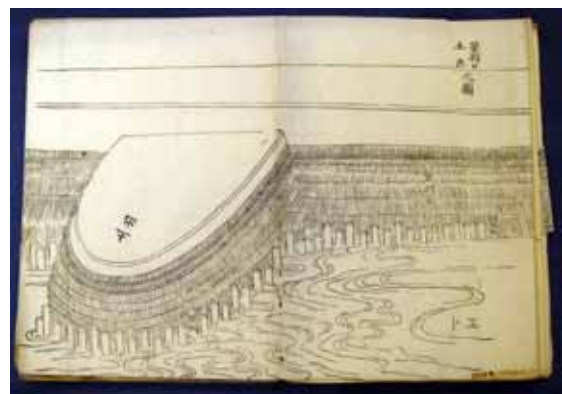
29. 江戸時代の治水工法「萱羽口・土出」

「萱羽口」は河岸部を萱と粘土で覆い保護する工法で、「土出」は、土砂でつくった突き出しを設け、水の流れに変化を与えて河岸の浸食を防ぐ工法です。これらの工法は、砂利が少ない中・下流域で用いられました。「土木工要録」（千葉県立関宿城博物館蔵）より引用

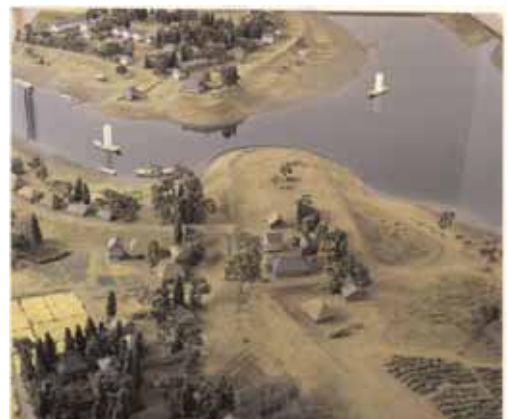
33. 棒出しの模型

棒出しとは兩岸から突き出した一対の堤のことです。江戸時代、江戸川流頭に作られた棒出しは、江戸川への流量を調整することによって、江戸の町を洪水から守る役割を持っていたといわれています。

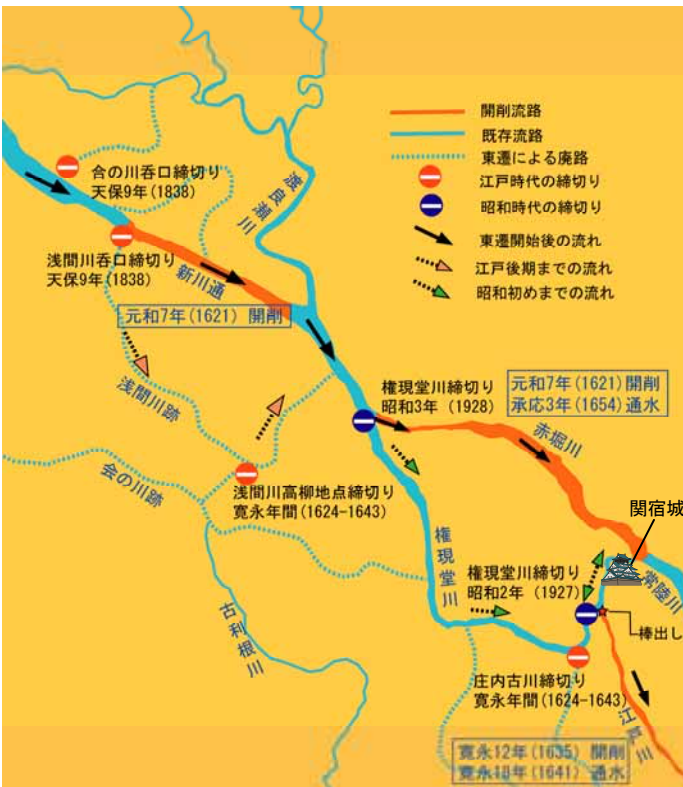
34. 東遷事業による流路の変遷

- ① 文禄3年 (1594年)
会川の締切り
利根川 → 浅間川 → 古利根川
- ② 元和7年 (1621年)
新川通の開削、赤堀川の開削開始
利根川 → 新川通 → 渡良瀬川 → 権現堂川 → 庄内古川
利根川 → 浅間川 → 渡良瀬川 → 権現堂川 → 庄内古川
利根川 → 浅間川 → 渡良瀬川 → 権現堂川 → 常陸川
- ③ 寛永年間 (1624~1643)
庄内古川締切り、逆川、江戸川の開削
利根川 → 新川通 → 渡良瀬川 → 権現堂川 → 江戸川
利根川 → 浅間川 → 渡良瀬川 → 権現堂川 → 江戸川
利根川 → 浅間川 → 渡良瀬川 → 権現堂川 → 常陸川
- ④ 天保9年 (1838年)
浅間川河口、合の川河口締切り
利根川 → 新川通 → 渡良瀬川 → 赤堀川 → 常陸川
利根川 → 新川通 → 渡良瀬川 → 権現堂川 → 江戸川
- ⑤ 昭和3年 (1928年)
権現堂川の締切り
利根川 → 新川通 → 渡良瀬川 → 赤堀川 → 常陸川
利根川 → 新川通 → 渡良瀬川 → 赤堀川 → 江戸川

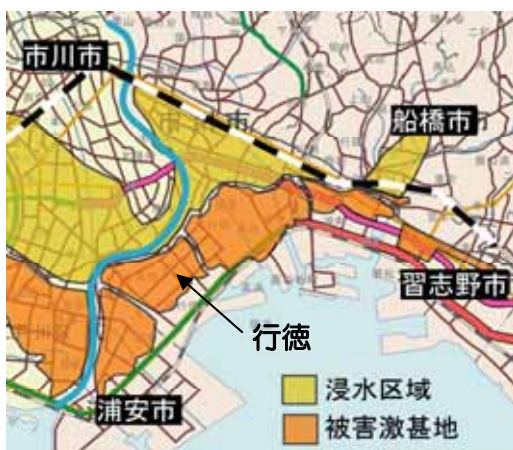
46. 東葛飾郡における高潮の浸水区域

当時海岸に分布していた塩田は、被害激基地にありました。

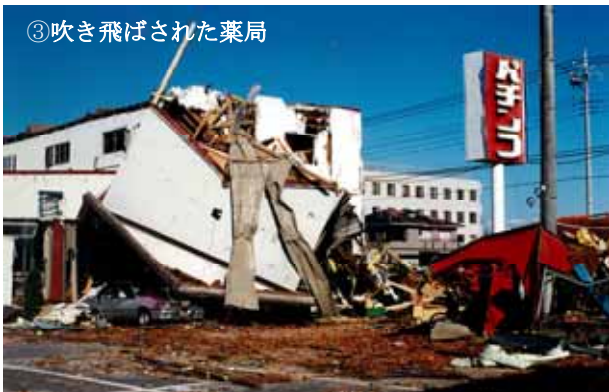
55. 竜巻の進路と被害分布

竜巻は茂原市高師地区を起点に北上し、轟音とともに建物を破壊しながら新茂原駅の北側付近まで駆け抜けたと思われます。

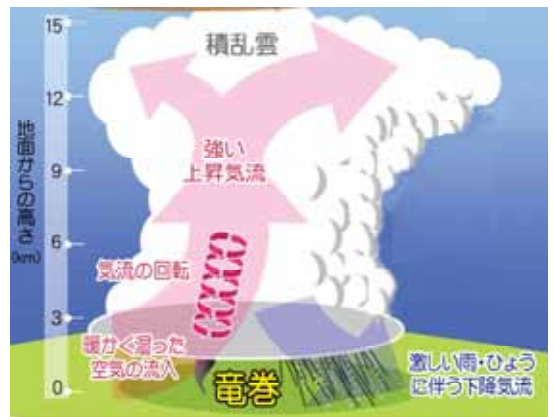
57. 竜巻が発生するメカニズム

竜巻は、冷たい空気と暖かく湿った空気がぶつかる場所で発生する積乱雲や積雲に伴って発生します。積乱雲や積雲の中では強い上昇気流が発生し、ここで何らかの原因によって上昇気流が回転すると、竜巻となります。

竜巻の中心では周囲より気圧が低いため、地表面の近くでは空気は中心に向かうように吹き込み、回転しながら急速に上昇します。その空気の流る速度は、茂原市の場合、トラックや建造物の被害の状況から秒速 90m以上に達したともいわれています。

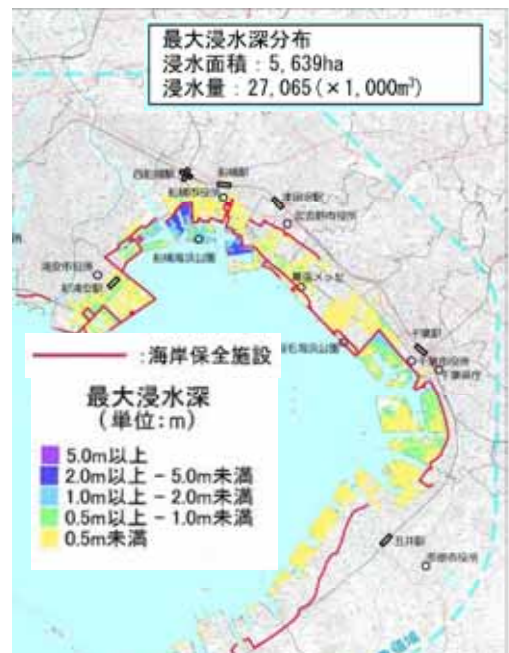
67. 伊勢湾台風級の台風が通過した場合の千葉港湾の想定浸水域

浸水域は浦安から市原まで広がっています。船橋海浜公園付近で2.0m以上の浸水が予測されています。温暖化による水位上昇や地震による保全施設の破壊などがある場合には、浸水域はさらに大きくなると予想されます。

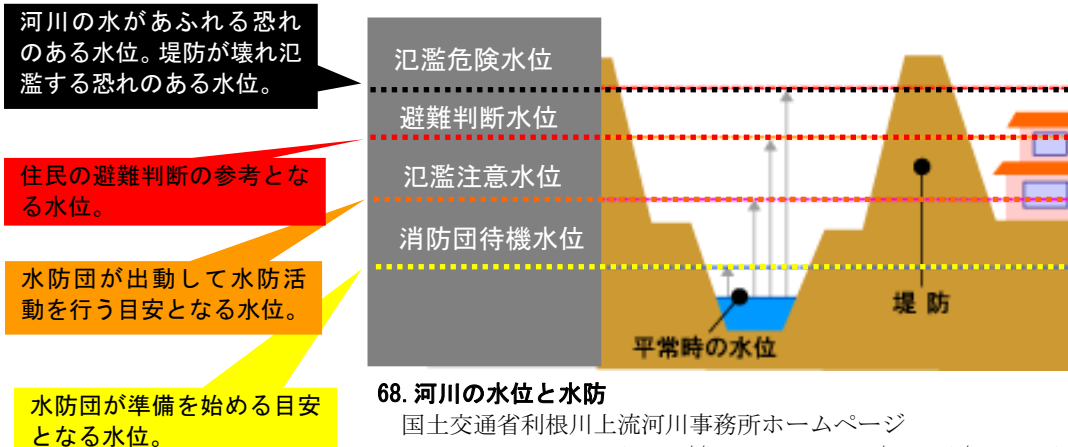
68. 河川の水位と水防

水位が、避難等の参考になる「避難判断水位」に達した場合、市町村は避難勧告などを適時適切に行えるよう準備しておくとともに、住民は日頃から避難場所や避難経路の確認をしておくことも重要です。

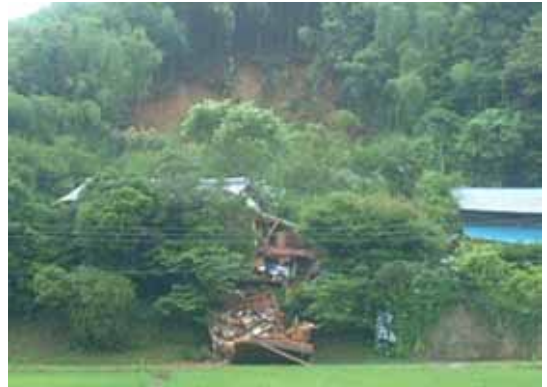
72. いすみ市岩船地先で発生したがけ崩れ

平成 19 年 7 月 14 日から 15 日にかけて房総半島沖を通過した台風 4 号により、時間最大雨量 105mm の豪雨により、土砂崩れなどの大きな被害が出ました。
