図 5-57 カワウの確認位置(左：着工前、中：工事中、右：供用時)

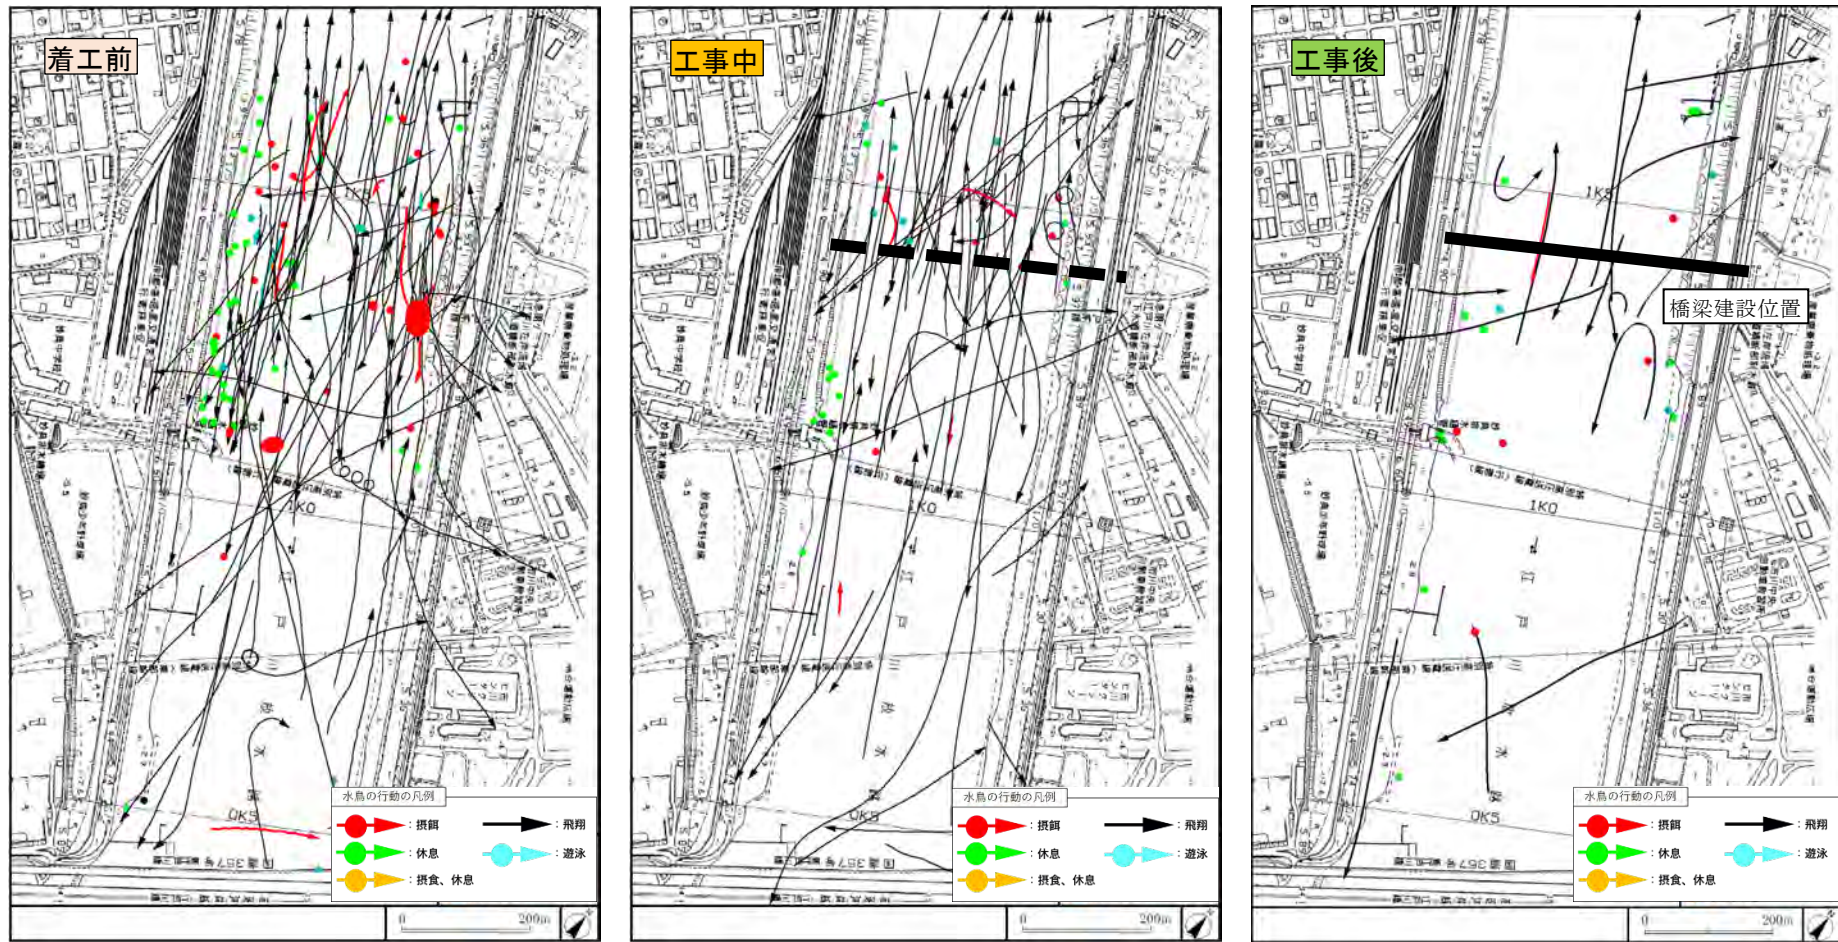
※着工前、工事中、供用時はそれぞれ調査回数が異なるため、図面上における頻度の比較はできない。
